Il Restauro della Corte di Palazzo Soranzo-Cappello Relazione Finale

Restauratrice: Edvige Ancilotto
Dott.ssa: Gasperini Roberta

Cantiere Scuola 2016 – III anno, percorso lapideo

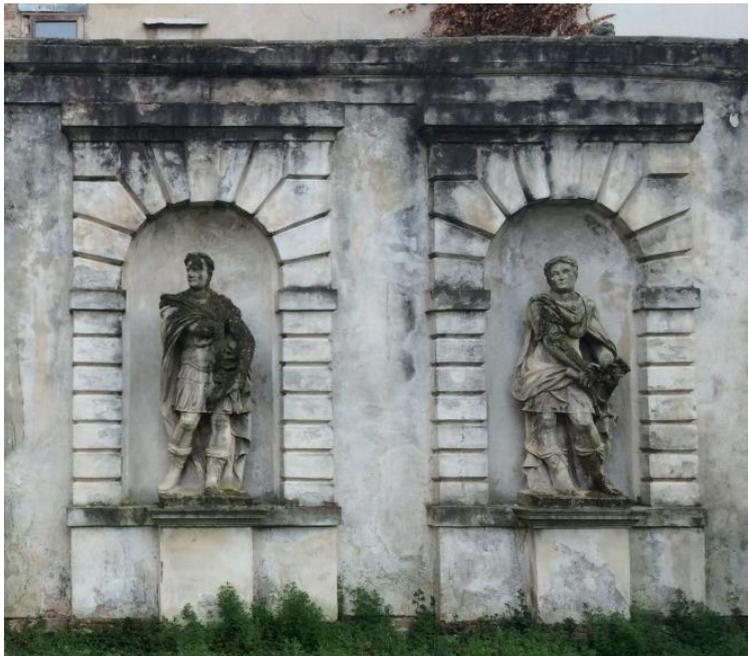
Foto 3 – Degrado biologico

L'esposizione alle piogge e il permanere dell'acqua meteorica sulle superfici aveva prodotto notevoli attacchi biologici.

Il lato più colpito era quello esposto a nord-ovest dove si osservavano spesse colonizzazioni caratterizzate da microrganismi di colorazione scura, muschi e licheni.

Sulle sculture esposte a sud-est, maggiormente irraggiate dal sole, le crescite erano invece meno consistenti e dovute principalmente a microrganismi scuri e licheni.

L'ombreggiatura fornita dalle fronde degli alberi aveva favorito lo sviluppo sulle superfici di patine verdi e muschi.

Nelle parti alte del paramento in intonaco, soprattutto nella zona esposta a nord-ovest, era ben visibile una consistente colonizzazione di colore grigio scuro, caratterizzata per lo più da microflora fotosintetica.

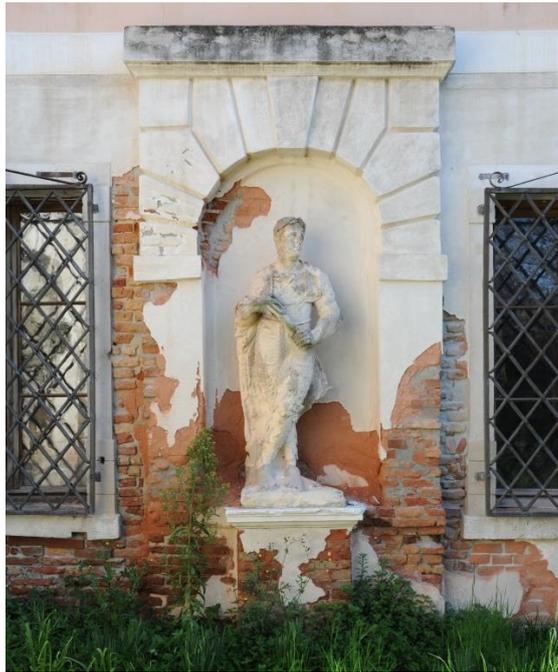
Relativo a queste problematiche era il degrado presente nella zona d'angolo della corte esposta a sud, insistente sulla parte a piano terra della zona del palazzo dove escursioni termiche

provocavano un riscaldamento della superficie dovuto all'irraggiamento solare il quale, unito ad una particolare ventilazione, causava un' evaporazione rapida dell'acqua di risalita contenuta nelle murature e la conseguente cristallizzazione di sali , sia come efflorescenze esterne che sub-efflorescenze.

Questo aveva provocato continue decoesioni nell'intonaco e nel materiale di lavorazione delle sculture, mostrando cadute di notevoli porzioni di intonaco, lacune dello strato di fondo in cocciopesto, lacune nella struttura muraria, polverizzazioni superficiali della pietra di Vicenza, alveolizzazioni, distacchi e scagliature.

Foto 4 – Nicchia di Otone, particolari del degrado

Anche la nicchia che ospita la scultura di Otone è risultata essere la più critica di tutta la corte. Il continuo apporto di sali dalla muratura dell'edificio, nonostante sia stato fatto nel precedente restauro un intervento di taglio della muratura e inserimento di guaina in piombo, unito alle rapide escursioni termiche che caratterizzano l'ambiente circostante, provocavano violente cristallizzazioni di sali sulla superficie dell'intonaco e su quella della scultura.

Questi sali provocano decoesione dei materiali che iniziano così a polverizzare e ad essere trasportati dal vento. È stato possibile constatare, durante la permanenza nel giardino del palazzo, che proprio nell'angolo situato a sud-est insiste una circolazione dell'aria proveniente dall'angolo opposto che causa veri e propri vortici. Si spiegano così le profonde alveolizzazioni della pietra nella statua di Otone, come pure in quelle di Vitellio e Vespasiano.

Sono state rimosse per quanto possibile le fughe in impasto cementizio tra mattoni, soprattutto nell'angolo della nicchia di Otone, dove il degrado da efflorescenze e subefflorescenze risultava di estrema gravità.

Alcuni interventi potrebbero rallentare l'insorgere dei degni senza tuttavia eliminarne del tutto la causa: una canalizzazione/rimozione del terreno a contatto con le nicchie in oggetto potrebbe aiutare l'asciugatura del supporto e spostare il fronte di evaporazione dell'umidità.

Inoltre per creare una zona di ombreggiatura davanti alla statua di Otone, sarebbe ipotizzabile mettere a dimora un arbusto non troppo ravvicinato, per non creare altrimenti le condizioni per colonizzazioni biologiche.

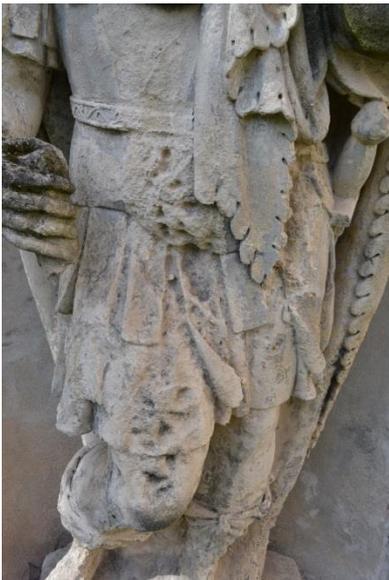
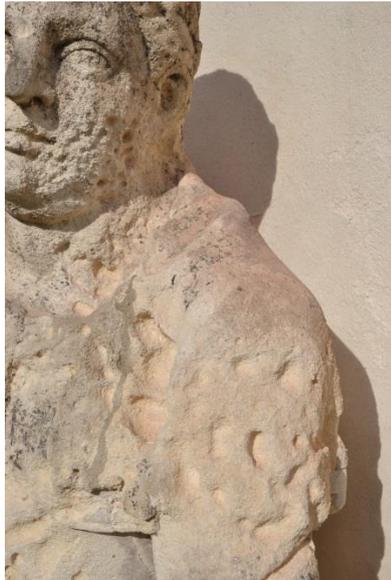
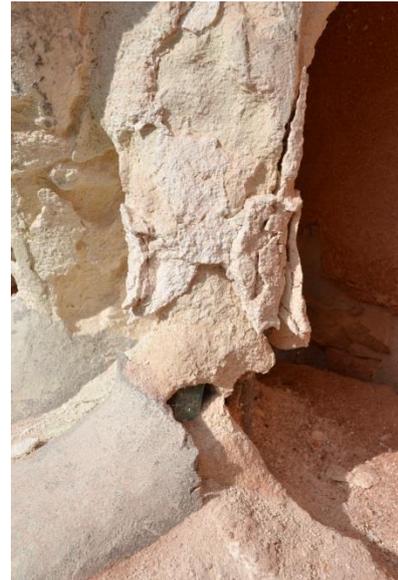
Foto 5,6,7 – Particolari degrado sculture di Vitellio e Otone

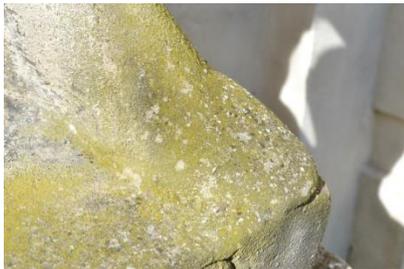
Foto 8- Licheni gialli

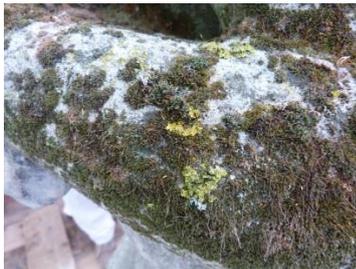
Foto 9- Muschi e licheni

Sulle zone dove insistevano spessi cuscinetti di muschi è stato applicato del Risolutiv, diluito al 3% in acqua, capace di agire per contatto con l'apparato vegetale.

Per quanto riguarda la rimozione dei residui di muschi dalle asperità della pietra, si è dimostrato straordinariamente efficace il contatto di enzimi diluiti in acqua deionizzata, applicati a specillo e successivamente risciacquati.

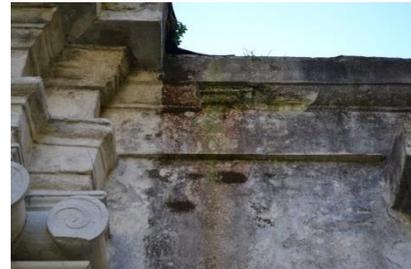
Foto 10 –Patine algali ecianobatteri

Il resto degli intonaci, terminata la rimozione delle patine algali, dei cianobatteri e delle piante vascolari (di cui si tratterà più approfonditamente nei prossimi paragrafi), è stato poi pulito con impacchi di cellulosa e soluzione basica di Carbonato di Ammonio al 10% tenuti a contatto per trenta minuti circa, e in seguito risciacquato e spazzolato.

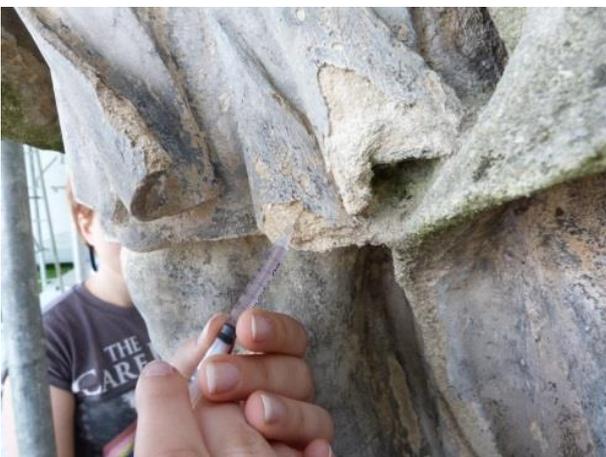
Foto 11- Iniezioni di preconsolidamento

preconsolidamenti nelle zone particolarmente riparate delle sculture, dove erano presenti microsollevamenti o scagliature del materiale lapideo.

Le micro scaglie sono state fissate mediante iniezioni di Nanodispersione idroalcolica di silice, in opportuna diluizione (40%), fatte precedere da veloce apporto in gocce di Alcool Etilico allo scopo di velocizzare l'effetto consolidante del prodotto.

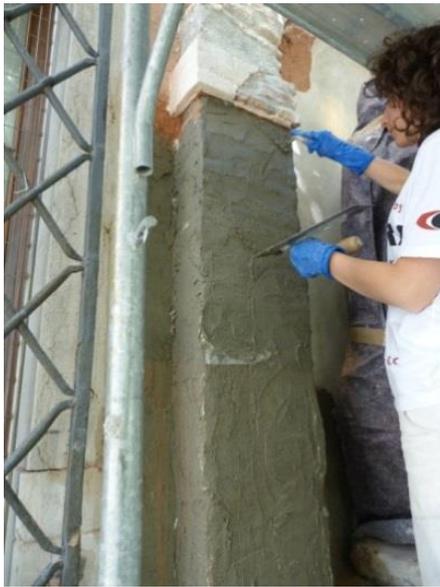
Foto 16- Stesura intonaco desalinizzante

Era possibile a questo punto dare inizio ad una parziale desalinizzazione degli intonaci rimasti, delle preparazioni e delle murature lasciate libere dagli strati superficiali precedentemente demoliti, intrise da sali che avrebbero impedito l'aggrappo dei nuovi intonaci. E' stata scelta una formulazione di inerti aventi idonea granulometria per un'ottimale passaggio dei sali dalla struttura muraria all'intonaco desalinizzante (1 parte sabbia grossa di fiume, 3 parti sabbia media, 5 parti sabbia fine, 1 e ½ di sepiolite). E' stata fatta una misurazione del contenuto di sali estratti con ogni impacco constatando una consistente diminuzione dopo il secondo passaggio.

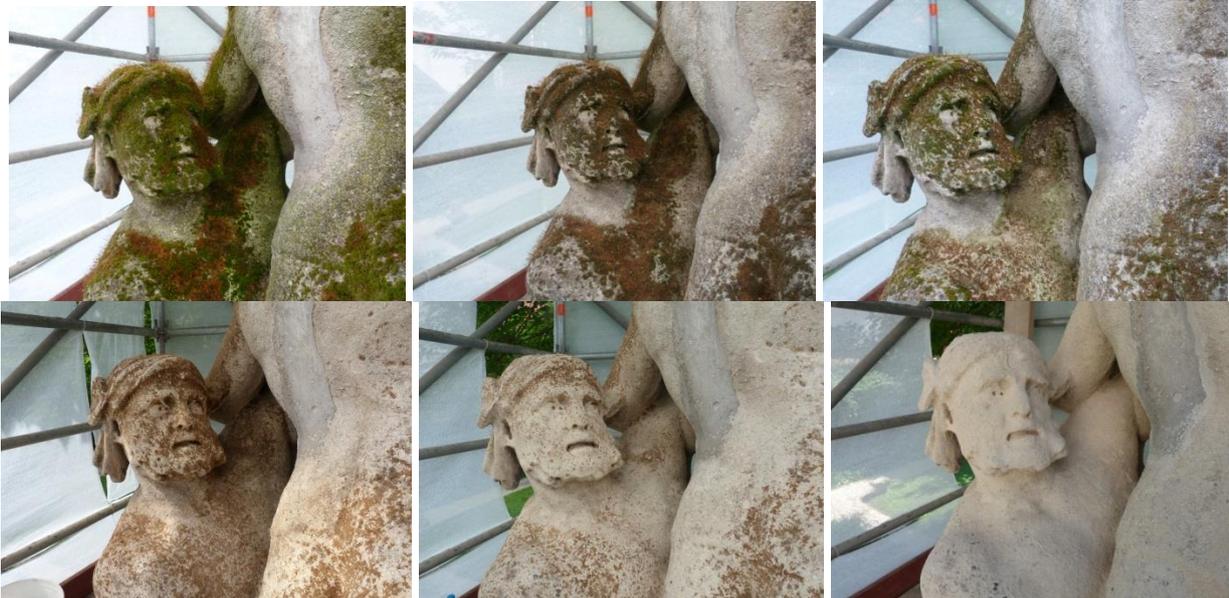
Foto 17- Sequenza di pulitura da biodeteriogeni

Il trattamento dei biodeteriogeni ha avuto inizio con una preventiva imbibizione delle zone dei manufatti interessate da biodeterioramento con l'intento di riattivare l'attività vegetativa delle varie specie per poi applicare il biocida precedentemente scelto (Biotin T) diluito al 2% in acqua, a pennello sulle sculture e a spruzzo sugli intonaci. Il periodo trascorso tra l'applicazione e il risciacquo è stato di almeno otto giorni, tempo necessario per l'inattivazione lenta delle cellule senza che ci fosse il pericolo di un rilascio di pigmentazione da parte delle stesse.

Il primo trattamento ha avuto effetto su alcune specie biodeteriogene ma non è stato sufficiente alla loro completa eliminazione. Si è quindi proceduto con altre applicazioni e rimozioni. I tempi di trattamento sono stati condizionati dalle precipitazioni atmosferiche che andavano ad interferire con la permanenza sulle superfici dei prodotti biocidi.

Tutte le sculture sono state oggetto di due/tre trattamenti a seconda dell'esito ottenuto sulle consistenti biomasse.

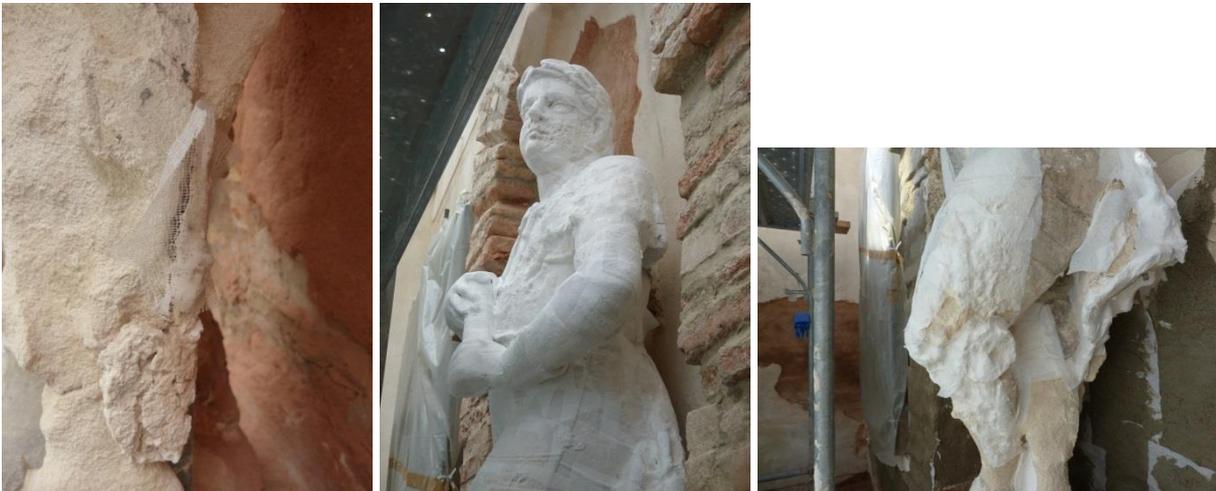
La scultura di Otone è stata oggetto di trattamenti diversificati rispetto al resto delle statue degli imperatori a causa della gravità del suo stato conservativo.

Si è cercato di consolidare parzialmente quelle scaglie di materiale maggiormente decoese, con piccole velinature e applicazioni a pennello di dispersione acquosa di silice, ma la superficie risultava talmente ricoperta da efflorescenze saline da impedire qualsiasi operazione, anche dopo la loro rimozione a secco con pennelli morbidi.

Foto 18-19-20 – Particolari lavorazione Otone

I trattamenti desalinizzanti sono stati fatti nelle zone decoese della scultura, con ripetute compresse di cellulosa e acqua deionizzata fino a completa asciugatura, allo scopo di poter estrarre una quantità anche minima di sali per poter eseguire delle nuove stuccature.

L'integrazione della parte inferiore delle gambe di Otone si rendeva necessaria per conferire solidità e supporto strutturale.

Dopo un'iniziale prova con un impasto a base di inerti simili alla composizione del materiale di esecuzione per granulometria e colore e un legante che fosse maggiormente compatibile con il consolidante usato, si è optato per un impasto a base di inerti e calce idrata. L'integrazione ha comportato un'aggiunta discreta di materiale. Non è stata effettuata ricostruzione di parti mancanti.

Le vecchie integrazioni dei piedi di Otone, grigie in impasto cementizio, risalenti ad un intervento di restauro purtroppo non documentato, non sono state rimosse né velate pittoricamente ma si è deciso, in accordo con la Soprintendenza, di lasciarle in evidenza.
