# Il Restauro conservativo del Sotoportego di Corte Nova o Sotoportego votivo - Relazione Finale

# Restauro Finanziato da Save Venice

Restauratore: Maurizio Merlo

Cantiere Scuola 2016 – I anno, percorso tele e tavole

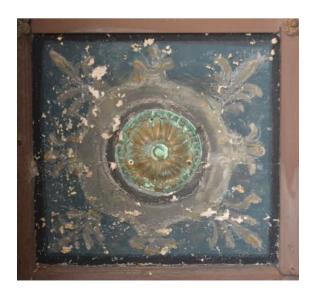
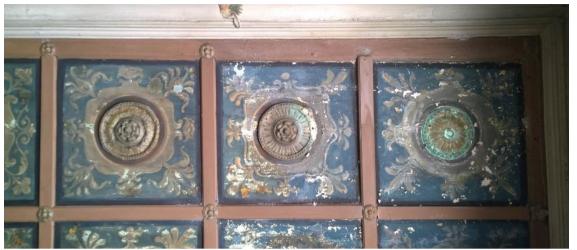
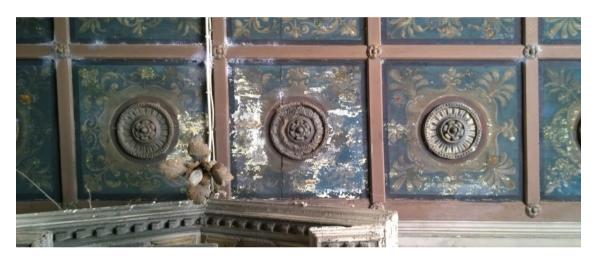
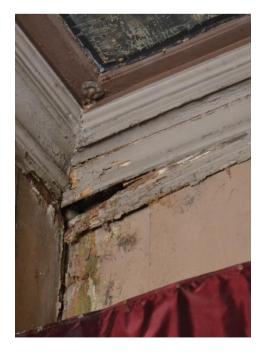
Lo stato conservativo del soffitto non era in buone condizioni. Ben evidenti erano i numerosi sollevamenti della pellicola pittorica che risultava decoesa e a tratti polverulenta, situazione causata per lo più dalle possibili infiltrazioni d'acqua proveniente dai piani abitativi sovrastanti e dalla condizione termo-igrometrica ambientale non del tutto adatta alla buona conservazione delle pitture.

In corrispondenza del cornicione ligneo, era ben visibile il distacco di un elemento, che risultava pericolante. Durante i lavori si è potuto osservare che diversi elementi del cornicione risultavano mobili e necessitanti di un importante intervento strutturale.

Numerosi erano i chiodi e le parti metalliche ormai ossidate che alteravano la visione dell'intera struttura lignea, offuscata anche da uno spesso strato di deposito polverulento.

In alcune aree del soffitto erano poi individuabili segni evidenti di degrado biologico e la formazioni di nidi di ragno.

Rimozione elementi metallici: è stato rimosso il lampadario centrale e tutti quegli elementi metallici che pregiudicavano la buona conservazione del soffitto e poter proseguire in modo più agevole con l'intervento di restauro.

**Pulitura a secco:** è stata effettuata una completa spolveratura delle superfici per la rimozione di nidi di insetti, ragnatele e degli strati polverulenti accumulatisi nel corso dei numerosi anni di mancata manutenzione.

Consolidamento e fissaggio della pellicola pittorica: dato lo stato precario di gran parte della pellicola pittorica e in particolare delle sue ridipinture, si è reso necessario procedere con un attenta operazione di consolidamento delle zone polverulente e di fissaggio delle numerose scaglie di colore sollevate. L'operazione di consolidamento è avvenuta con resina idrossipropilcellulosa Klucel G al 2% in alcool, applicata a pennello tramite interposizione di velina giapponese. Il fissaggio di scaglie sollevate è avvenuto sempre con la medesima resina in diluizione all'1% in alcool e iniettata localmente con aghi sottili, al di sotto delle scaglie presenti nella zona interessata. Successivamente la zona è stata tamponata con un piccolo cotone inumidito esercitando nel contempo una lieve pressione in modo da ottenere l'appianamento e la perfetta adesione sulla zona di lavoro.

Consolidamento strutturale: sono stati fissati gli elementi strutturali mobili, in particolare sono state controllate e fissate tutte le piccole traversine che incorniciano i cassettoni e i rosoni in cartapesta al centro degli stessi cassettoni. Per il fissaggio è stata utilizzata colla alifatica Weldwood. Il fissaggio è stato seguito da adeguata puntellatura delle parti mobili.

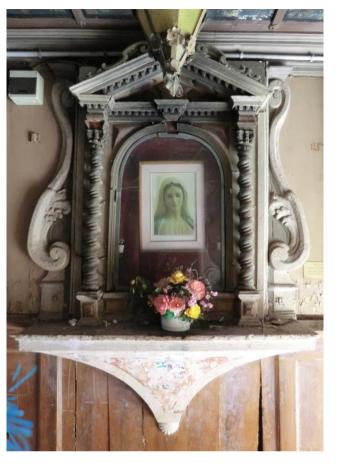
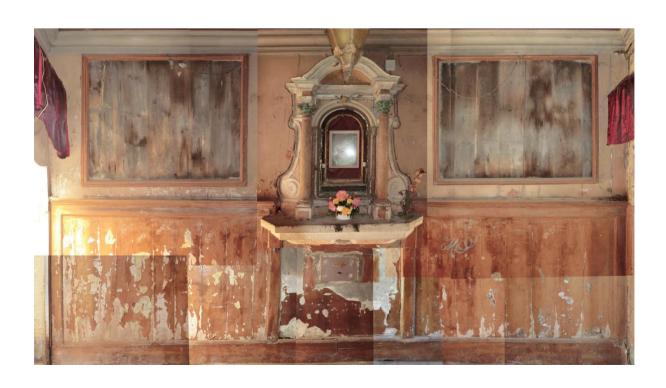
Questo capitello presentava un consistente strato di deposito superficiale concentrato principalmente sui piani orizzontali e sulle colonne tortili. Le ridipinture, che interessavano tutta la struttura, presentavano un'accentuata screpolatura con caduta di colore.

Alcuni elementi della struttura lignea erano caduti e oramai perduti.

Consolidamento strutturale: il capitello presentava diverse parti mobili e pericolanti, mentre altri elementi, caduti in passato, erano oramai mancanti e perduti. In particolare le due colonne tortili erano in condizione del tutto precaria, mantenute alla struttura del capitello solo grazie a due ganci metallici. Per questo motivo si è provveduto ad una loro rimozione e successivamente sono state lavorate al banco. La rimozione delle colonne ha inoltre permesso una lavorazione più precisa sull'intero capitello

Le parti mobili sono state fissate con colla alifatica Weldwood. In alcuni casi, questi elementi, sono stati rimossi, in modo da procedere con una più idonea pulitura delle superfici retrostanti, e solo successivamente riposizionati.

Le parti mancanti, dove è stato possibile definirne con certezza la modanatura, sono state integrate con nuovi tasselli lignei adeguatamente profilati. Tutti le parti nuove sono state trattate con antitarlo prima della loro ricollocazione e fissati con colla Weldwood.

Le colonne, una volta completato l'intervento di restauro, sono state riposizionate con un perno ligneo posto sulla base, cosa che assicurerà una maggior stabilità nel tempo.

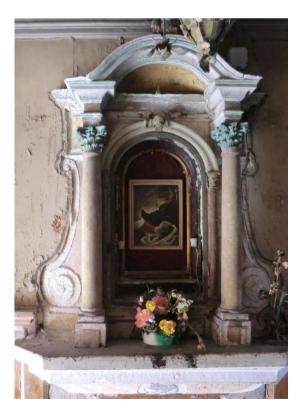
La parte lapidea presentava un'elevata erosione della pietra e dei marmi colorati, dovuta essenzialmente all'umidità di risalita e alla conseguente formazione di efflorescenze saline. La presenza di sali aveva compromesso inoltre l'adesione di diversi pezzi che componevano gli intarsi in marmo rosso presenti sulle volute laterali e le stuccature che chiudevano i punti di giunzione dei masselli compromettendone anche la stabilità.

Il piccolo timpano che sormonta la struttura è stato ridipinto con pitture moderne. Tale strato di pittura presentava numerose screpolature e sollevamenti con scaglie a rischio di caduta. A preoccupare maggiormente erano però le condizioni strutturali del capitello. I masselli del timpano, così come la colonna destra, erano mobili e pericolanti anche a causa delle stuccature presente nelle giunzioni non più funzionali e degradate a causa di formazione di efflorescenze saline.

Consolidamento strutturale: le fasi di pulitura hanno evidenziato ancora di più i numerosi dissesti strutturali del capitello. In particolare la situazione del timpano superiore, a seguito della pulitura, si presentava particolarmente pericolante con una situazione maggiormente critica rispetto a quanto apparisse in precedenza, condizione creata in parte anche a causa della rimozione delle vecchie stuccature. Per questo motivo si è scelto di rimuovere ogni suo massello, in modo tale che il successivo riposizionamento, oltre a conferire e ad assicurare una struttura più solida, permettesse di ripristinare la posizione precisa degli elementi costitutivi. Tutti gli elementi del timpano sono stati assicurati alla parete e tra loro con perni in vetroresina fissati con resina epossidica bicomponente. Anche la colonna è stata fissata con perni in vetroresina, sia alla base che nella parte superiore adiacente al suo capitello.

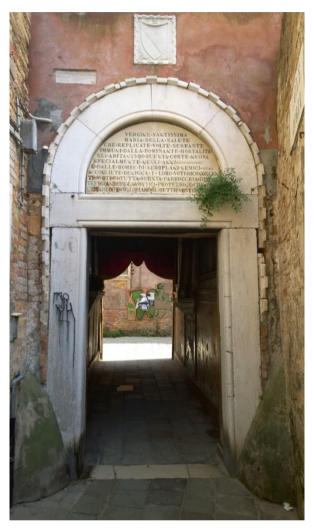
Nel complesso lo stato di conservazione del portale appariva discreto. Si evidenziavano la presenza di croste nere, dovute ad un probabile attacco biologico, sulle parti basse degli stipiti, un completo annerimento dell'architrave e delle parti ad esse adiacenti e un generale ingrigimento del tono originario della pietra, causato dal deposito di sporco incoerente sulla superficie. Alcune scritte vandaliche erano

presenti sullo stipite di destra. Lo stipite di sinistra invece presentava il distacco di un grosso massello che andava a completare la cornice dentellata esterna a tutto il portale

L'arcata presentava inoltre alcune fessurazioni in prossimità dei giunti tra i conci e l'architrave che avrebbero potuto in futuro comprometterne la conservazione strutturale e favorire la crescita di vegetazione infestante.

Nell'angolo sinistro della lunetta era infatti già presente una grossa pianta infestante che affondava le radici in una delle fessurazioni citate causando fratture e disgregazione della pietra.

Durante questa fase si è provveduto alla rimozione di una porzione di massello in pietra pericolante posto sulla spalletta sinistra del portale e costituente parte della cornice dentellata esterna. Questo elemento si presentava fratturato in tre punti.

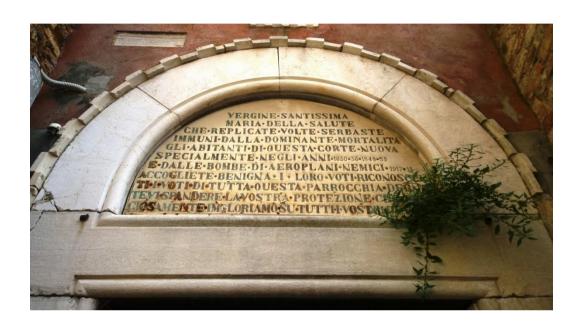
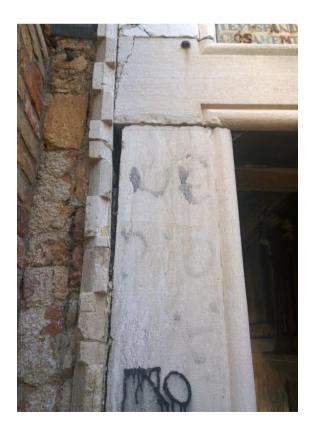
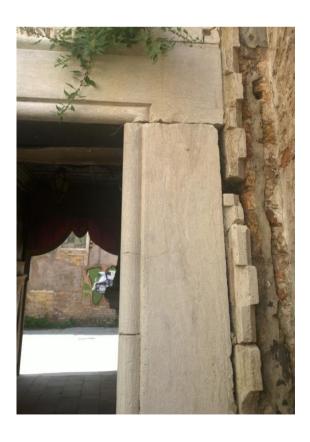
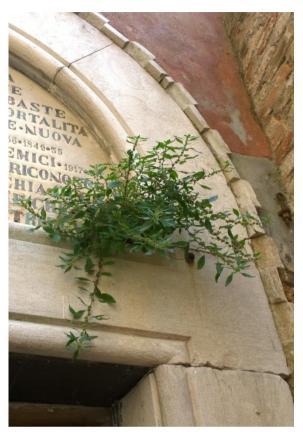
La lunetta inserita nell'arcata superiore e recante l'iscrizione commemorativa del sottoportego è composta, come già accennato, da legno truciolato dipinto di un color beige chiaro. Su di essa sono state applicate lettere metalliche di diversa natura. Alcune lettere sono in piombo, altre invece di ferro e altre ancora in rame. Non si è a conoscenza del motivo di tale varietà di materiale di utilizzo, l'ipotesi è quella di sostituzioni avvenute in diversi recenti lavori di manutenzione di cui sicuramente la lunetta ha avuto bisogno. Il materiale di supporto utilizzato, il truciolato, non è di fatti il migliore per un ambiente esterno. Questo si presentava rigonfiato nelle parti inferiori a causa di un costante assorbimento di acqua piovana depositata

sull'architrave. Tale rigonfiamento aveva causato il sollevamento della pellicola pittorica e il parziale distacco di alcune lettere. Queste ultime, oltre al dissesto strutturale, si presentavano in parte arrugginite e sollevate. Alcune macchie verdastre, legate alla caratteristica colorazione derivante dal degrado del rame, evidenziavano le lettere composte da tale metallo. In altri casi, il verde visibile era la pittura sulla lettera stessa eseguita a simulazione dell'ossidazione caratteristica del rame.

È stata ricollocata anche la lunetta lignea superiore all'interno dell'arcata. Questa ha subito un attento intervento di restauro data la particolare natura dei suoi elementi costitutivi. Il legno di base, composto da truciolato, materiale estremamente sensibile all'umidità, si presentava degradato e in gran parte rigonfiato. Il colore in superficie presentava numerosi e diffusi sollevamenti. Le lettere, parte in piombo e parte in ferro, si presentavano in gran parte arrugginite.

L'intervento di integrazione pittorica è avvenuta con colori a vernice Windsor & Newton per l'abbassamento tonale delle stuccature sul fondo bianco e a velature brunastre per uniformare i toni delle lettere.

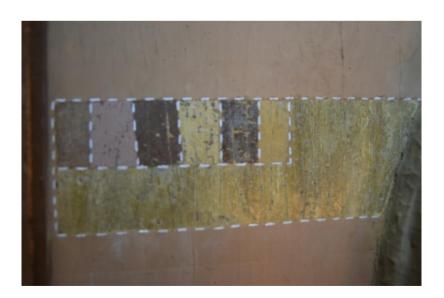
Il descialbo ha rivelato, con grande sorpresa, un bellissimo effetto a finto legno su fondo verde e

venature brunastre.

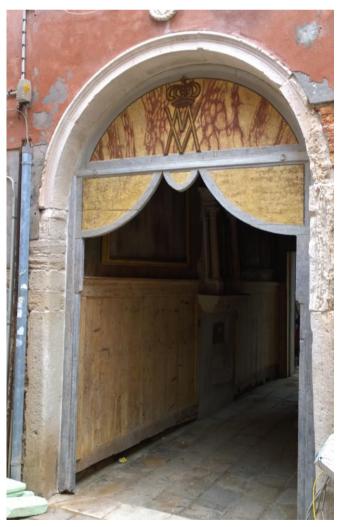
Situazione più drammatica era invece presente sulla struttura lignea dell'ingresso e, in particolare, la condizione di distacco della pellicola pittorica delle sue decorazioni a finto marmo. Questa presentava infatti diffuse e numerose crettature, screpolature e sollevamenti di scaglie di colore che hanno dato luogo a caduta e perdita di materia pittorica in parecchie ed ampie aree. Le due mezze lunette inferiori presentavano una completa perdita di materia pittorica, mentre migliore era la situazione della lunetta superiore poiché maggiormente protetta da piogge e dal sole dall'arcata in pietra. L'uso di una pittura moderna a smalto non idonea al caso, priva inoltre di adeguato protettivo, ha sicuramente agevolatoe accelerato il degrado delle pitture.

**Integrazione pittorica:** l'integrazione cromatica è avvenuta con colori a vernice per il restauro, cercando di ricostruire, dove possibile, il movimento a finto marmo. In altri casi, dove la caduta di colore è stata consistente e, di conseguenza, impossibile, se non in modo arbitrario, la ricostruzione del finto marmo, sono state effettuate campiture sottotono in modo da ricucire l'unita di lettura della decorazione.
