Il Restauro Conservativo della volta absidale di Santa Maria del Rosario a Venezia – Relazione Finale

Restauratrice: Edvige Ancilotto

Cantiere Scuola 2017 – III anno, percorso lapideo

**STUDIO DIAGNOSTICO PRELIMINARE AL RESTAURO DEI
DIPINTI MURALI DELLA VOLTA DELLA ZONA ABSIDALE**

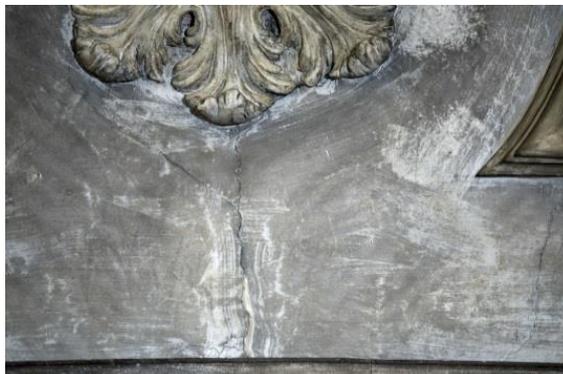
Le parti non dipinte in intonaco e le cornici in stucco presentano una stesura sovrammessa di tono più scuro, di colore grigiastro sugli intonaci e di colore giallastro sulle cornici. Si evidenziano le pennellate sopra una superficie evidentemente più chiara, indizio che fa pensare ad un trattamento posteriore al momento dell'esecuzione.

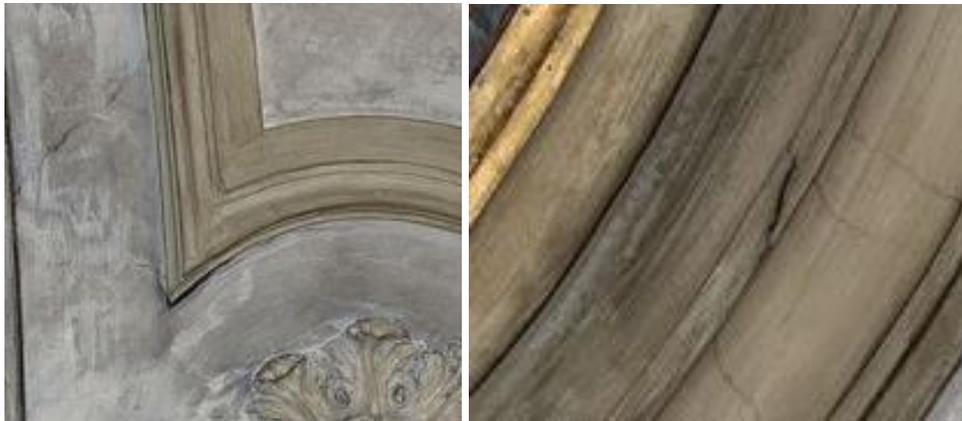
Particolari delle cornici con distacchi

Numerose sono le fessurazioni, di diversa entità, da quelle molto piccole e sottili a quelle leggermente più larghe, fino a quelle che evidenziano un principio di distacco.

I distacchi che si individuano attraverso le fotografie appaiono simili a quelle appartenenti ai pennacchi del tamburo, nella zona del presbiterio, consolidati in un precedente intervento di restauro (2011) nei due pennacchi maggiormente degradati, cioè quello dell'Evangelista Marco e quello di Giovanni. La causa di questi distacchi è da collegarsi all'ossidazione degli elementi in ferro usati come struttura di supporto per la lavorazione in aggetto delle cornici.

Le fessurazioni sono tutte di colore molto scuro, ricche di depositi polverosi, cosa che ci induce a pensare ad una loro formazione abbastanza lontana nel tempo e che non ci siano stati recenti fenomeni di dissesto.

I distacchi più gravi sono stati messi in sicurezza con il fissaggio di fasce in garza di cotone applicate con resina acrilica in solvente. Una volta completata la pulitura, le fessurazioni sono

state stuccate e sono stati quindi inseriti dei perni in fibra di vetro con impasto di resina acrilica e polpa di carta.

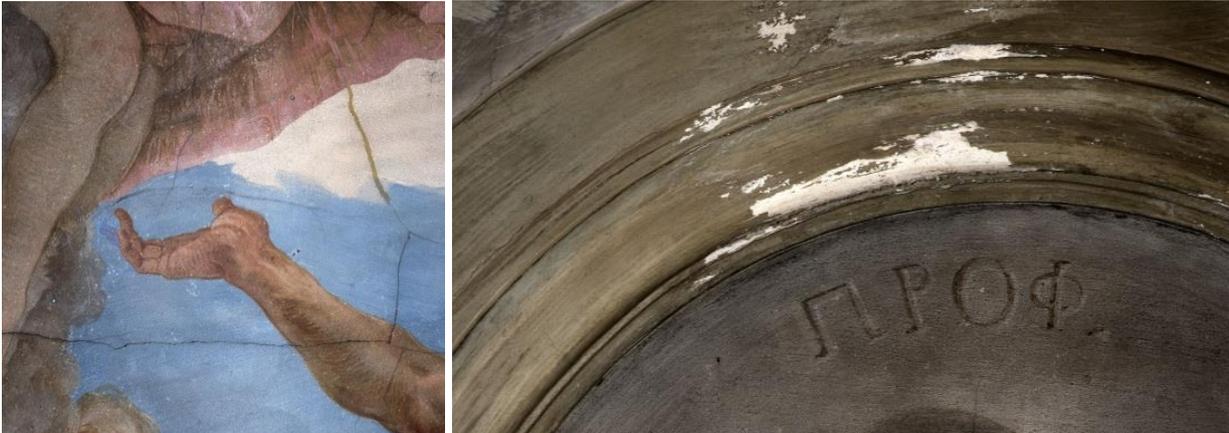
Fessurazioni e decoesioni da efflorescenze

Alcune fessurazioni sono state stuccate con un materiale scuro di natura gommosa.

Sono inoltre evidenti alcune zone interessate da efflorescenze saline, probabilmente dovute a infiltrazioni dalla copertura.

Una leggera e diffusa presenza di ‘pustole’ tondeggianti sulla superficie del dipinto, tipiche dell’efflorescenza del solfato di calcio, può rimandare ad una umidità di condensa generale, oltre all’apporto esterno di Sali da infiltrazioni.

Dove erano presenti efflorescenze saline, sulle cornici e sugli intonaci, non è stato possibile eseguire alcuna estrazione di Sali mediante impacchi dal momento che il supporto sensibile all'acqua di queste superfici decorate non lo permetteva.

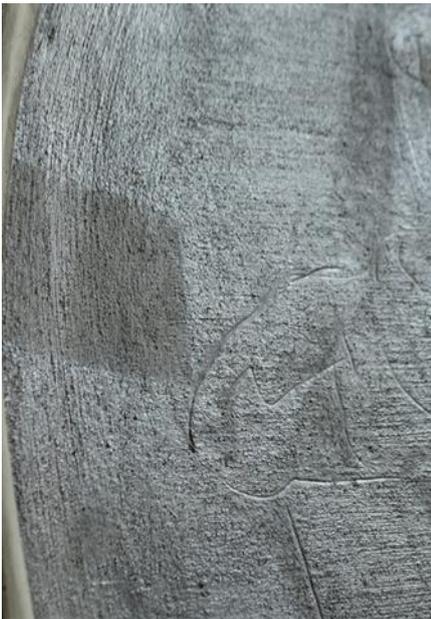
Campione di rimozione Vinavil

Le prove di pulitura eseguite sull'affresco centrale e sui monocromi, hanno confermato la presenza di una resina vinilica.

Dove invece la quantità di resina vinilica era decisamente maggiore era sui monocromi e sull'affresco centrale, sui quali è stato necessario fare delle applicazioni con veline di cellulosa e acqua e Alcool Isopropilico, in proporzione 1/3, per eliminare per quanto possibile il Vinavil dalla superficie, tamponando con compresse di cotone per assorbire la resina messa in soluzione dopo il contatto con il solvente, sempre attraverso la carta.

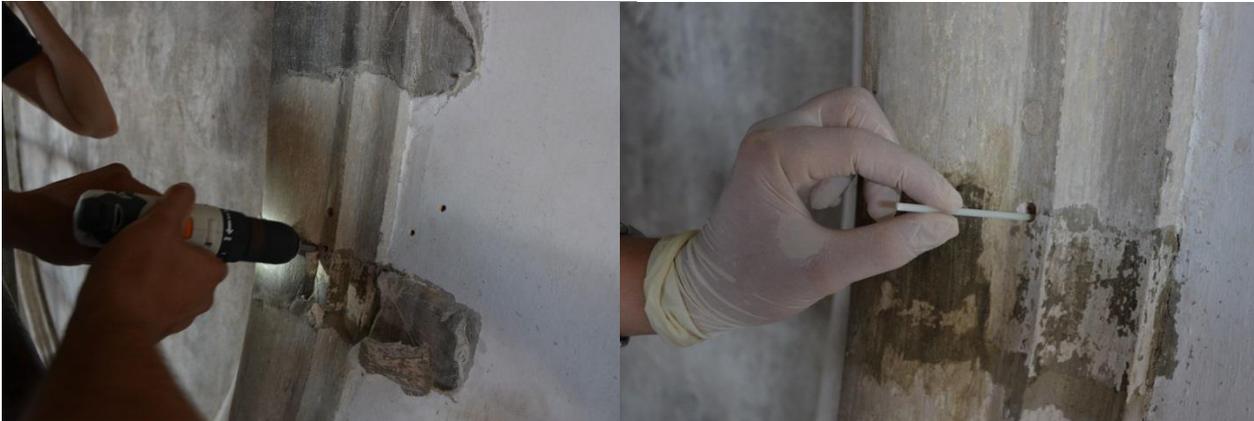
Foratura e inserimento perni

Le cornici mostravano alcuni distacchi, dovuti all'ossidazione degli elementi in ferro costituenti gli ancoraggi del supporto in cannucciato (per quanto riguarda le cornici) e in cantinelle (per quanto riguarda gli intonaci).

Una volta asciugata perfettamente la zona consolidata, abbiamo rimosso le garze di fissaggio con passaggi di Acetone su tampone di cellulosa.

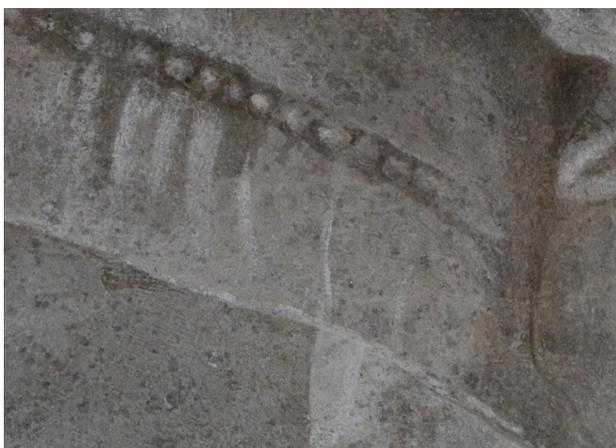
Non sono state rimosse le integrazioni pittoriche eseguite da Tiozzo, sia quelle ad acquerello che quelle ad acrilico bianco, stese con pennellate veloci a rinforzare alcune luci.

Particolare di ritocchi bianchi risalenti al restauro del 1968

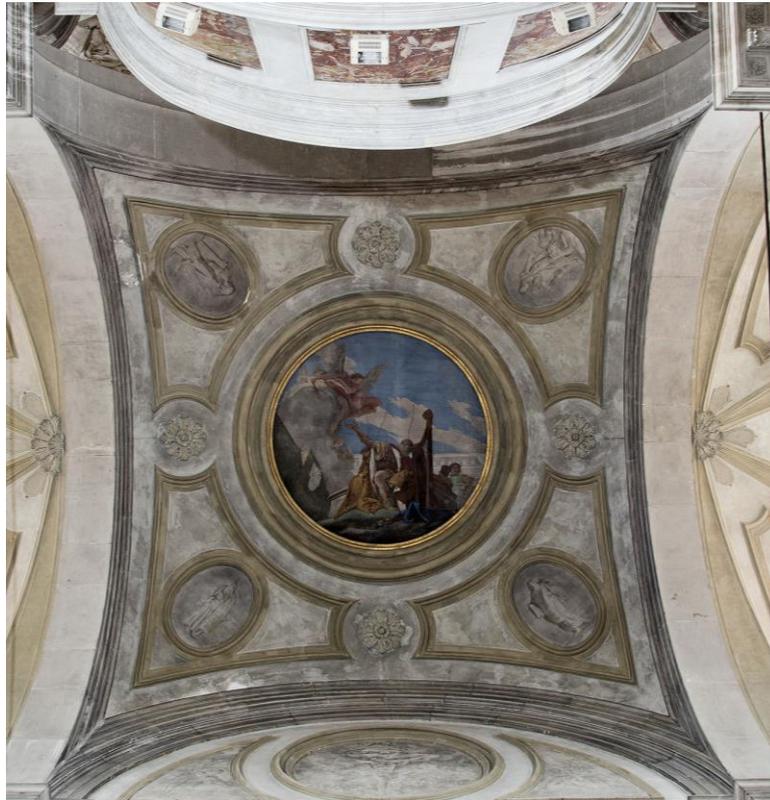
Volta prima dell'intervento

Il soffitto mostra un discreto stato di conservazione.

Tutta la superficie appare coperta da deposito coerente e incoerente, maggiore sulle superfici degli archi in pietra d'Istria, e di minore entità su intonaci e stucchi.
