## RELAZIONE DI RESTAURO

### REPOSITORIO

### ISTITUTO PROVINCIALE PER L'INFANZIA SANTA MARIA DELLA PIETA', Venezia

Restauro eseguito dagli allievi dell'Istituto Veneto per i Beni Culturali, corso per tecnico del restauro, anni formativi 2016-2018.

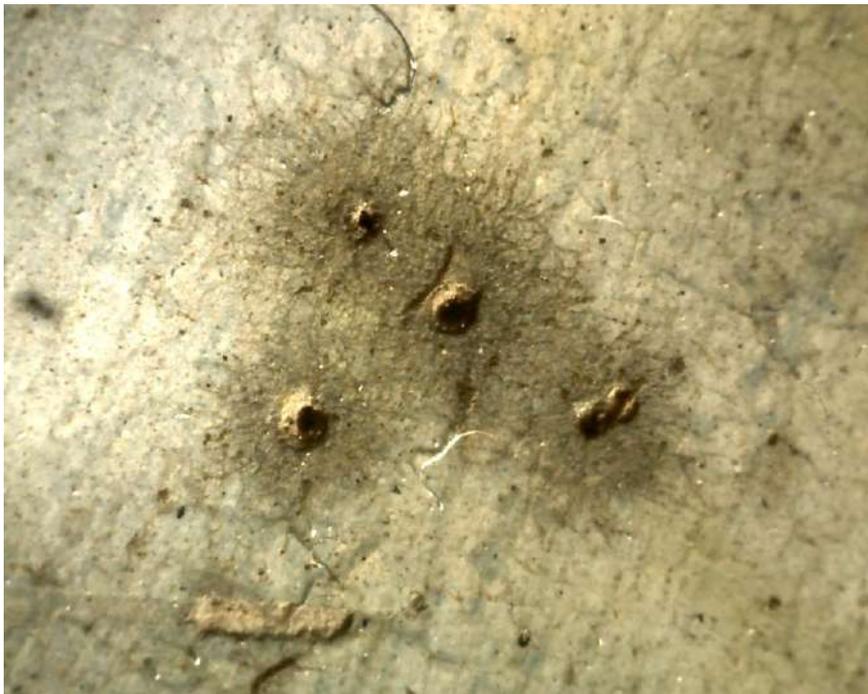
L’indagine ha rilevato la presenza di *Aspergillus niger*.

*Foto 3: colonia fungina al microscopio elettronico*

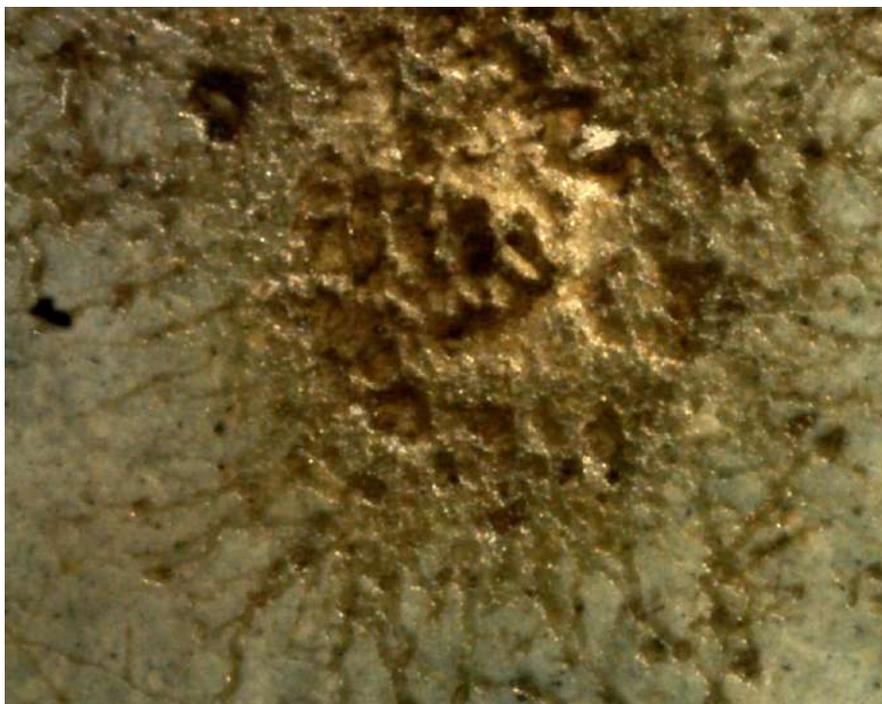
*Foto 4: colonia fungina al microscopio elettronico*

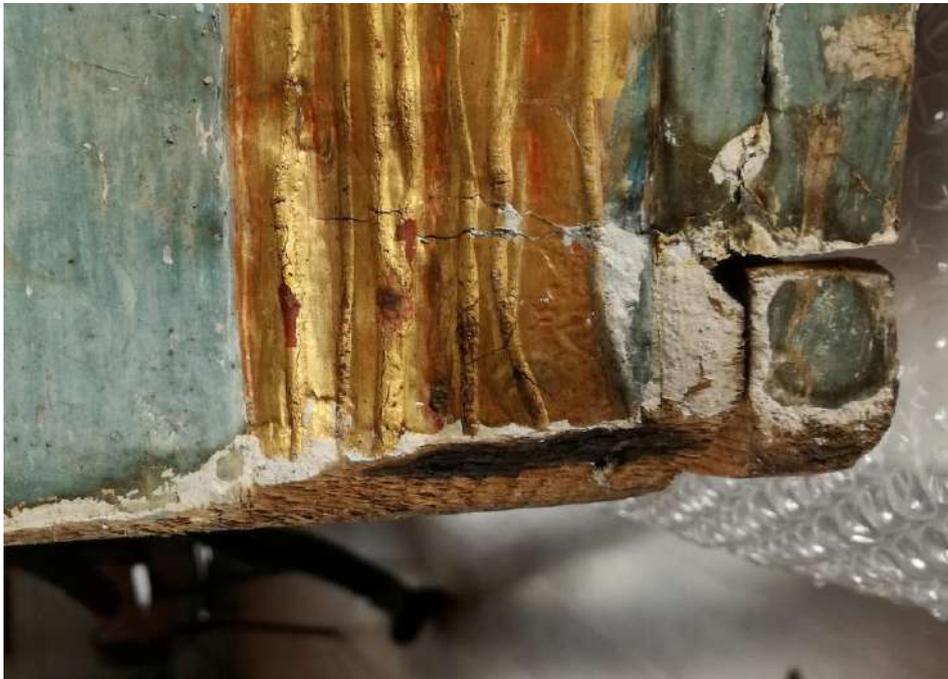
*Foto 5: lacuna del supporto lungo la base (angolo destro)*

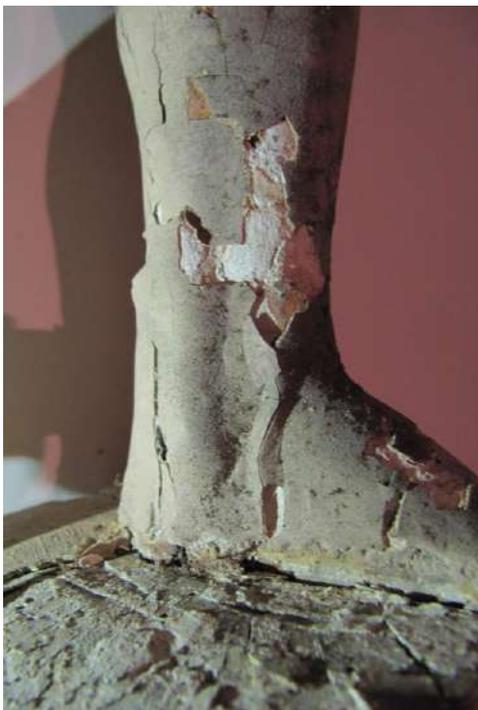
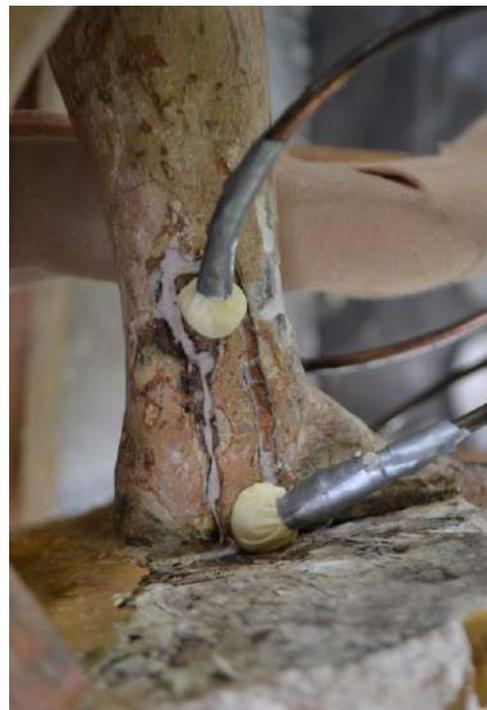
*Foto 3 e 4 : Prima e durante il risanamento della frattura dovuta all'ossidazione del perno metallico.*

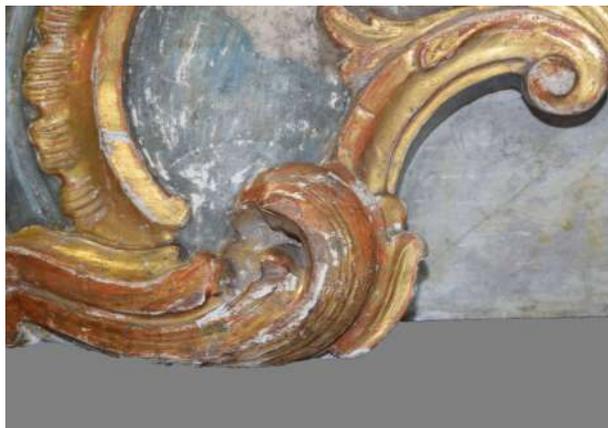
*Foto 1: lacune dello strato preparatorio*

Le lacune e le fessurazioni sono state stuccate a gesso e colla animale, è stato utilizzato il gesso di Volterra per la sua grana più fine e il suo tono alabastro. Il gesso una volta posizionato e lasciato asciugare, è stato modellato con della carta abrasiva a grammatura crescente (800-1000) per renderlo allo stesso livello della policromia. Conclusa la parte di stuccatura per tutte le lacune e fessurazioni si è passati alla rifinitura delle parti che sarebbero state “dorate”, decidendo di brunirle con la pietra d'agata per migliorarne l'effetto in lucentezza.

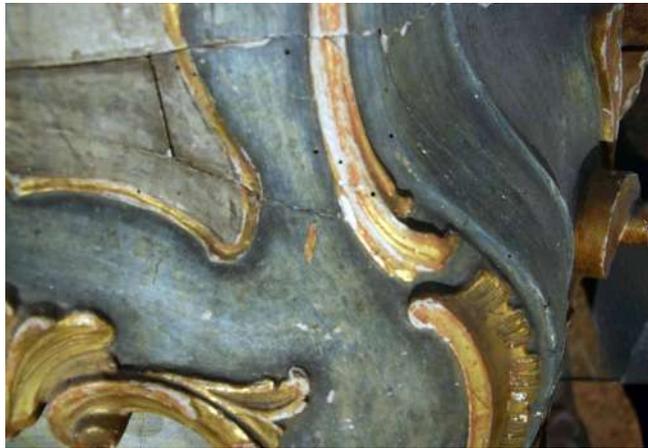
L'opera è pervenuta all'Istituto Veneto in un stato conservativo mediocre, erano visibili delle fessurazioni di lieve entità localizzate nelle zone più esposte ad urti (*Foto 3*); disgiunzioni tra masselli, probabilmente dovute sia a modifiche igroscopiche che anisotrope della struttura lignea; le parti mancanti come parte della cornice perimetrale superiore sinistra della modanatura (*Foto 4*), un ricciolo aggettante dorato, situato nella parte alta laterale sinistra e parte della base a tergo. Sono stati trovati inserti metallici ossidati che probabilmente avevano contribuito alla deformazione dei masselli. La preparazione e la policromia erano in buono stato, la preparazione tendeva alla decoesione mentre la policromia alla fogliazione in scaglie, la maggior parte della cadute erano localizzate nella zona inferiore dell'opera. I sollevamenti della policromia sono frequenti e localizzati nelle zone di fessurazione, ciò che interferisce con la lettura dell'opera sono i depositi organici e di polvere accumulati negli anni su tutta la superficie. Come il corpo centrale anche il basamento ha subito modifiche negli anni, concentrate soprattutto in ritocchi pittorici e aggiornamenti alle dorature. Con l'utilizzo del microscopio Dino Lite è stato possibile individuare dalle zone lacunose più strati: uno strato pittorico di colore blu e la preparazione sottostante, come anche nella doratura sono state rinvenute tracce di una doratura sulla preparazione originale. In più dalle lacune è stato possibile osservare i vari ritocchi realizzati a porporine o ritocchi a imitazione del bolo; a livello strutturale non sembra abbia subito rifacimenti durante gli anni.

*Foto 3: fessurazioni*

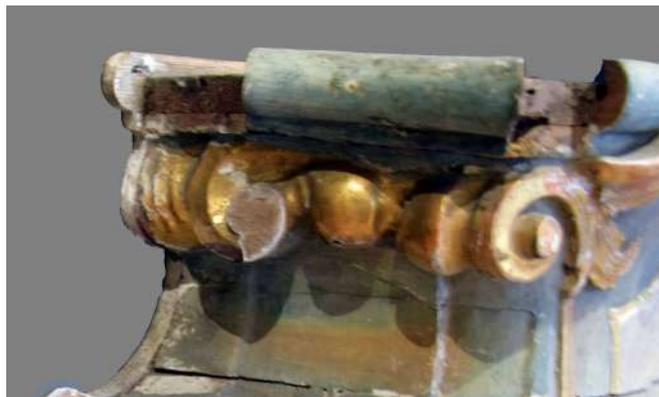
*Foto 4: mancanza della cornice perimetrale superiore sinistra*

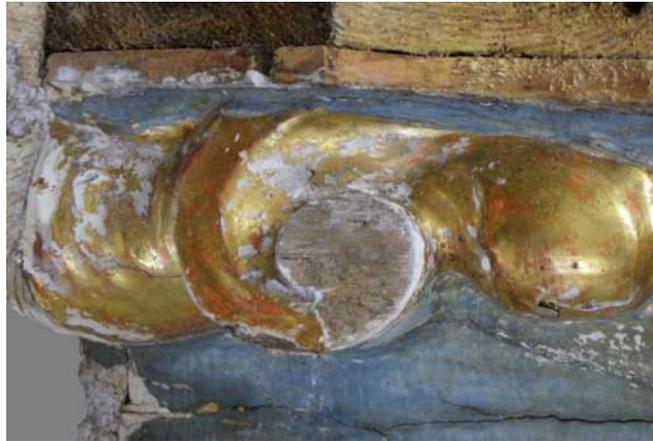
*Foto 5: mancanza del ricciolo sinistro superiore*

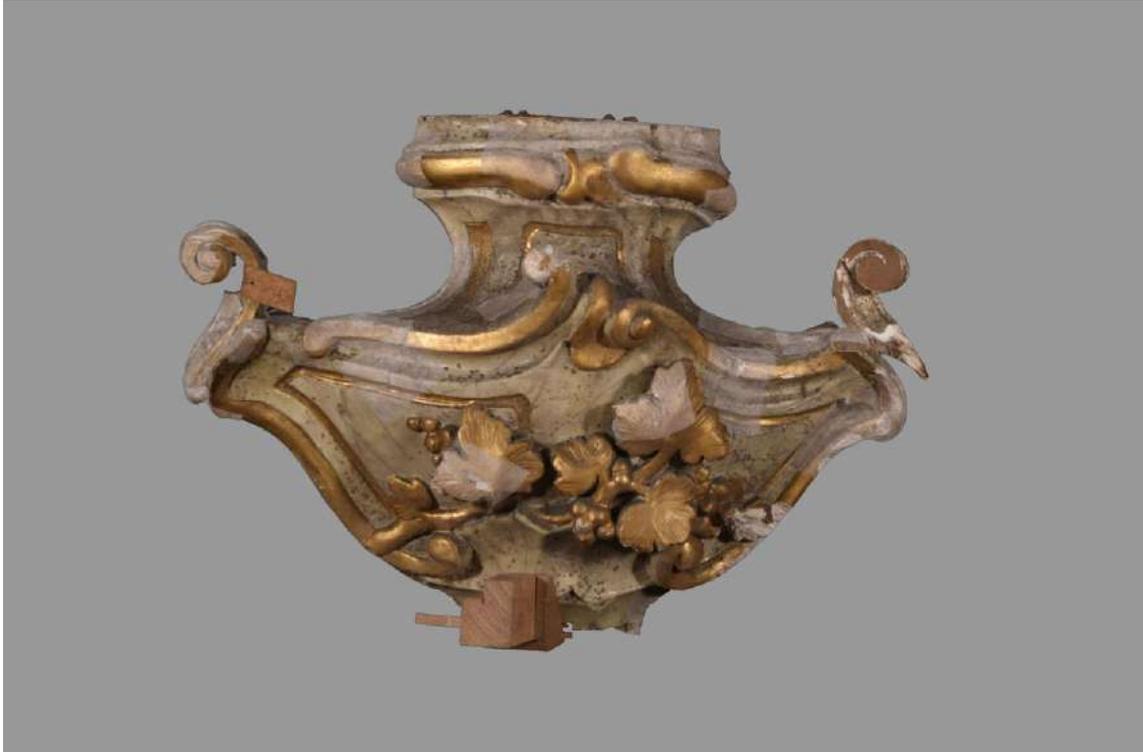
La base era in origine formata da quattro masselli ed ora ne presenta solo due disgiunti tra loro. Essa è separata dal portapalma e per questo motivo non risulta più fruibile né riesce a svolgere le sue funzioni originali (*Foto 1-2*). Sono presenti fori da sfarfallamento localizzati in particolare sulla base.

*Foto 1: portapalma prima dell'intervento*

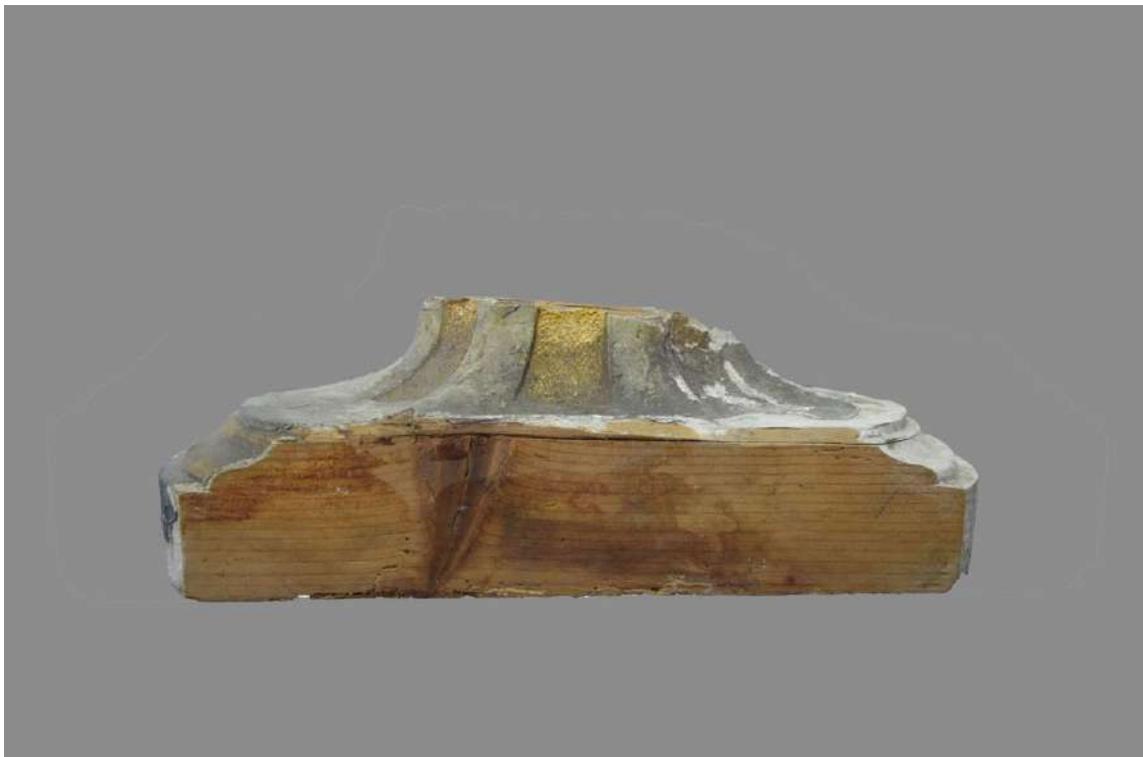
*Foto 2: base prima dell'intervento*

Per la base sono stati intagliati due masselli in legno di abete di dimensioni e fattezze di quelli mancanti, usando come modello il portapalma A. Questi masselli sono stati ancorati alla base con perni lignei, colla alifatica (*Welwood*) e stucco epossidico (*Balsite*). La base così composta è stata riasssemblata con quattro perni in fibra di vetro e resina epossidica al portapalma (*Fig. 5*). Due ulteriori perni in fibra di vetro sono stati inseriti in aree poco visibili a circa metà altezza dell'oggetto scultoreo per impedire un successivo allontanamento dei masselli centrali. Le fessurazioni con spessore superiore a 0,5 cm sono state colmate con piccoli masselli in abete incollati con colla alifatica (*Welwood*) e stucco epossidico (*Balsite*) (*Foto 6*); le fessurazioni inferiori sono state riempite con solo stucco epossidico (*Balsite*). Le tre spirali mancanti delle anse sono state ricostruite in stucco epossidico (*Balsite*) e riposizionate con perni in legno, colla alifatica (*Welwood*) e stucco epossidico (*Balsite*). Tutte le lacune del supporto sono state colmate con stucchi epossidici (*Balsite e Araldite*): *Araldite* è stata utilizzata per colmare la disgiunzione tra i masselli del fronte in quanto risulta essere più tenace rispetto a *Balsite*.
