# ***Il restauro conservativo di un pannello in carta manifattura cinese, Villa Pisani – Stra***

***Docente Responsabile dell'intervento: Laura Martini***

***Studentessa: Sara Bianco***

In queste pagine viene descritto l'intervento di restauro relativo al pannello cinese presente nella stanza n.95 del percorso museale di *Villa Pisani* a Stra (VE).

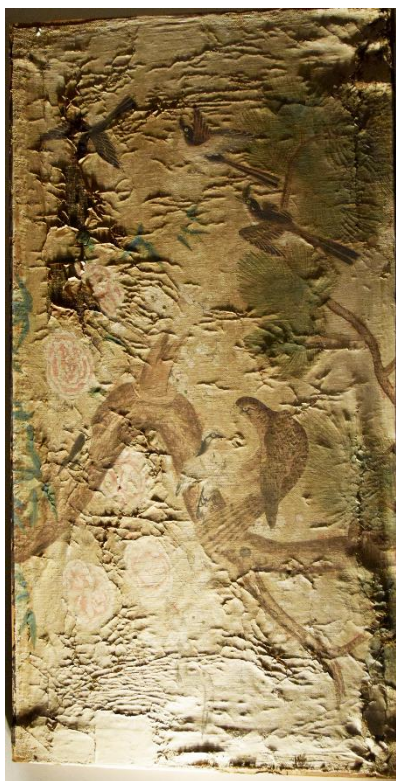
Prima dell'intervento conservativo l'opera si presentava in condizioni non buone: si mostrava in uno stato alquanto logoro e presentava diverse lacune lungo i bordi.

Due lacune molto importanti sulla parte in alto a sinistra, una di esse aveva intaccato parte del fiore disegnato. Inoltre l'opera presentava numerosi sollevamenti che insieme alle lacune presenti aveva portato ad una perdita della leggibilità del disegno. Per di più presentava crettature su quasi tutta la superficie del dipinto come è stato possibile osservare attraverso la documentazione fotografica preliminare effettuata a anche a luce radente.

I contorni delle lacune e delle crettature presentavano un inscurimento della carta.

Tutta la carta era interessata da ondulazioni della tela di controfondatura sottostante, probabilmente realizzata con colla d'amido. La tela di foderatura presentava depositi di particellato organico, sparsi su tutta la superficie; questi sedimenti si notavano in modo eccessivo nelle zone dove erano presenti le altre forme di degrado.

Lo stato di conservazione della pellicola pittorica era condizionato dalla deformazione della tela di controfondatura e dal telaio che fungeva da supporto. La cornice originale non presentava particolari forme di degrado.
