Il restauro conservativo della tela “Donna Penitente”
S.E.E.F.
Relazione Finale

Restauratori: Paolo Roma e Maurizio Merlo

Laboratorio Triennio Tele-Tavole 2014-2016

SCHEDA TECNICA DI RILEVAMENTO

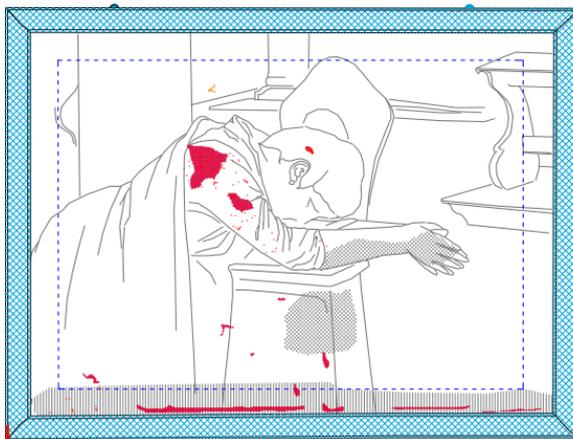
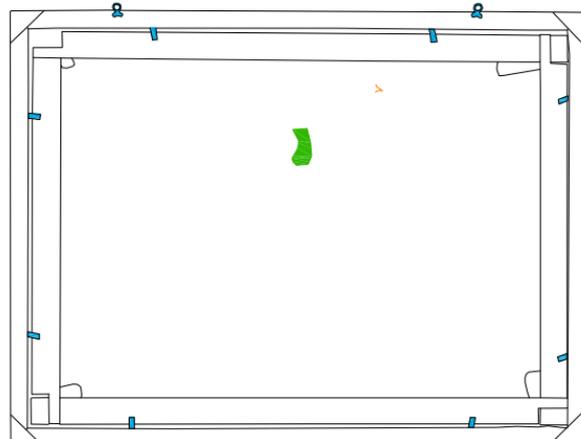
MAPPATURA DEL DEGRADO

N.B. Su tutta la superficie la vernice appare ossidata

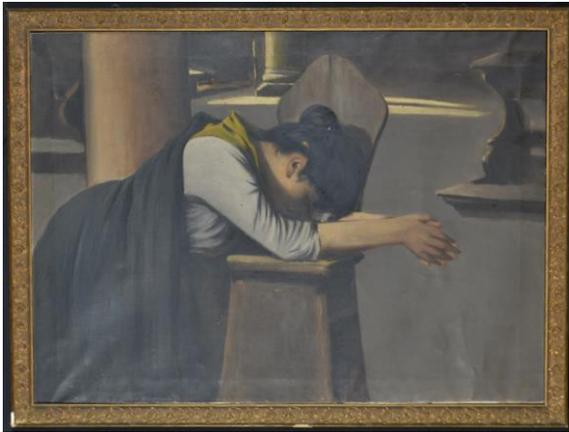
Figura 1: Vista del fronte a luce diretta.

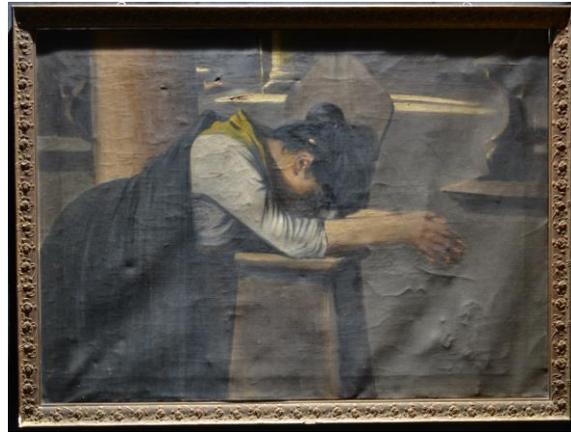
Figura 1: vista del fronte a luce radente.

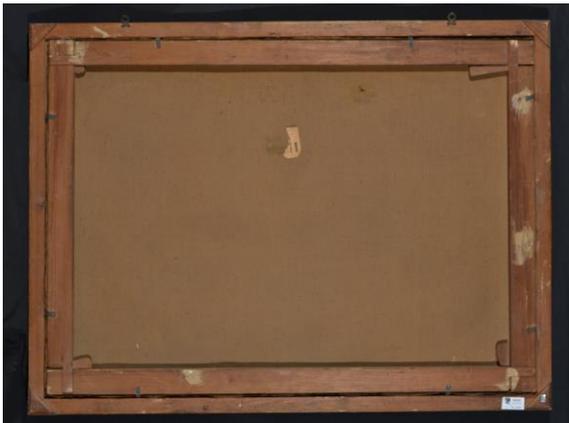
Figura 3: Vista del retro.

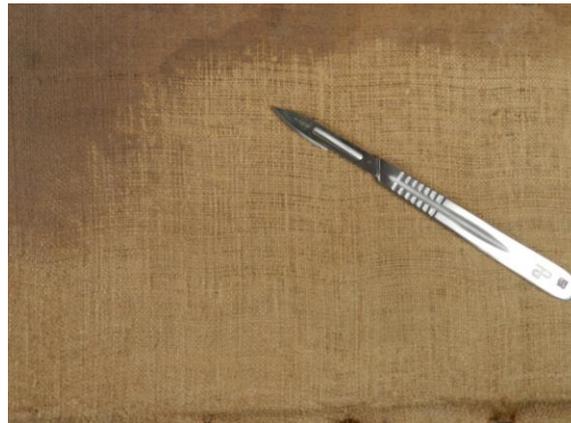
Figura 4: Particolare di pulitura del retro.

Assicurata la planarità dell'opera si è eseguita la pulitura a secco del retro attraverso l'uso di bisturi.

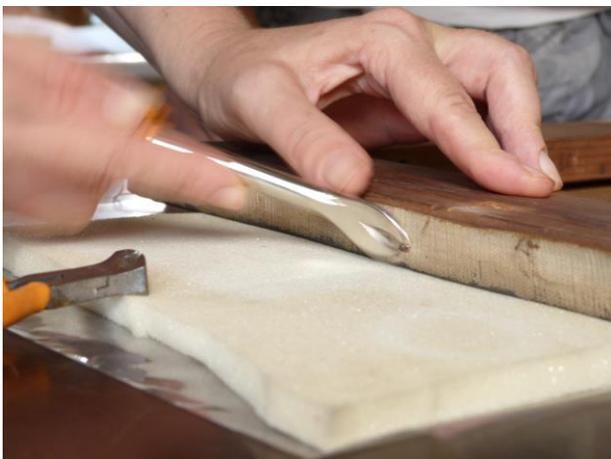
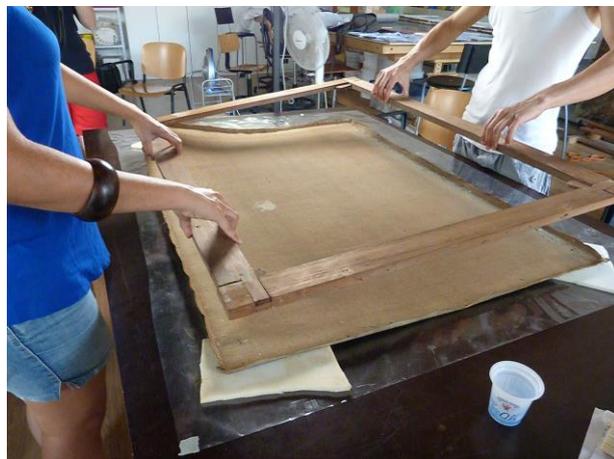
Figura 5 e 6: Fase di rimozione della tela dal telaio.

L'opera, così trattata, è stata smontata dal telaio con l'estrazione dei numerosi chiodi

presenti sui bordi. Già in seguito allo smontaggio dal telaio, la tela ha ripreso parte della sua planarità. Più attento è stato l'appianamento dei bordi, in quanto è stato necessario apportare umidità, con piccoli tamponi inumiditi d'acqua tiepida e, in alcuni casi, apporto di calore con l'apposizione puntuale di piccoli pesi lasciati sulla zona trattata per alcune ore.

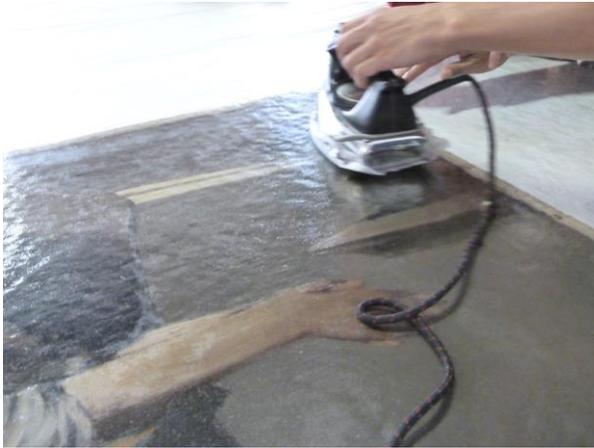
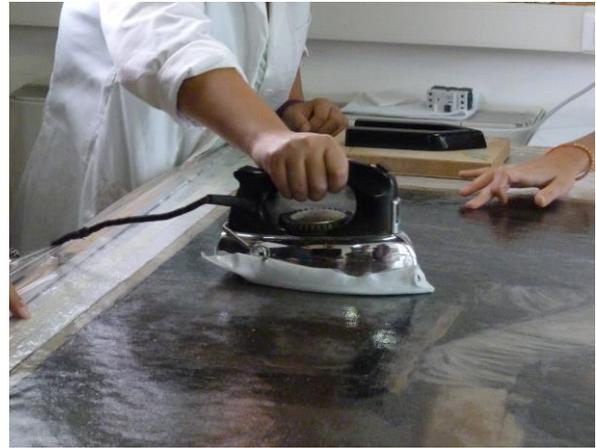
Figura 7 e 8: Fase di appianamento della superficie pittorica.

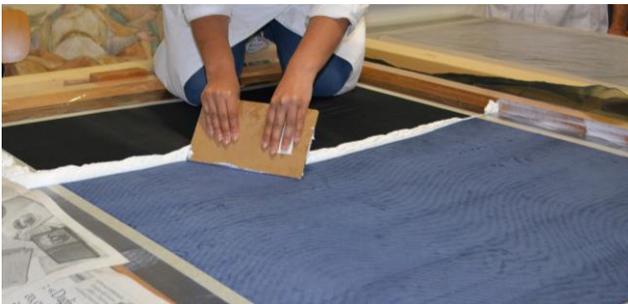
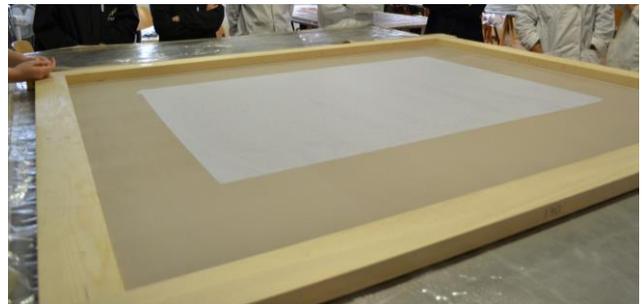
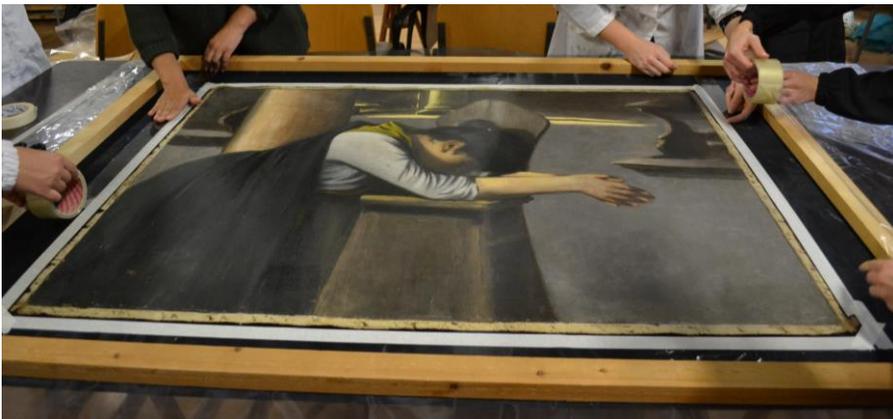
Figura 9, 10 e 11: Fase di foderatura a freddo con plextol B500.

Per l'operazione di foderatura si è optato per il metodo del dott. Vishwa Raj Mehra a doppio telaio, con l'uso della resina acrilica Plexto B500 addensato in Klucel al 1,5%. In questo caso, per ottenere la massima reversibilità dell'operazione, il Plextol, applicato sulla tela sintetica da rifodero, è stato lasciato asciugare e riattivato superficialmente in seguito a solvente prima della messa in tavola a bassa pressione.

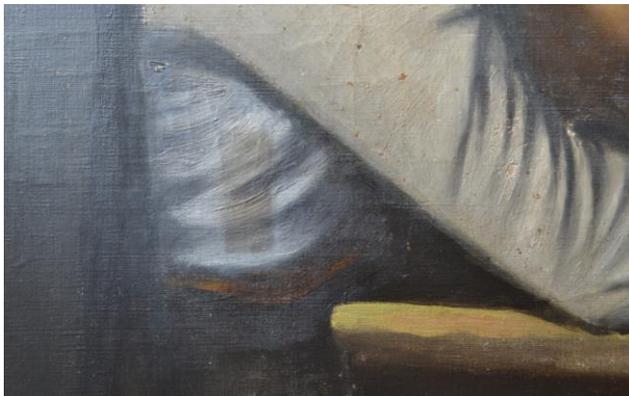
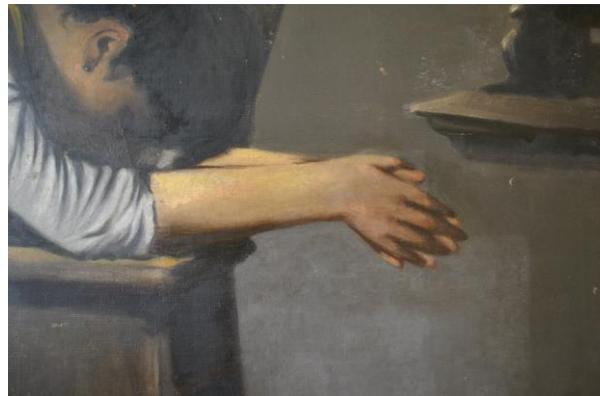
Figura 12 e 13: Fase di pulitura.

A seguito di diverse prove di pulitura basate sui test di Wolbers e Cremonesi, si è individuato nella soluzione chelante a ph. 7.5 il solvente migliore per la rimozione dello spesso strato di vernice che imbruniva ed incupiva l'intera superficie pittorica.
