Il Restauro Conservativo della predella d'altare nella Scuola Grande San Giovanni Evangelista a Venezia - Relazione Finale

Restauratrice: Giovanna Pellizzari

Cantiere Scuola 2015

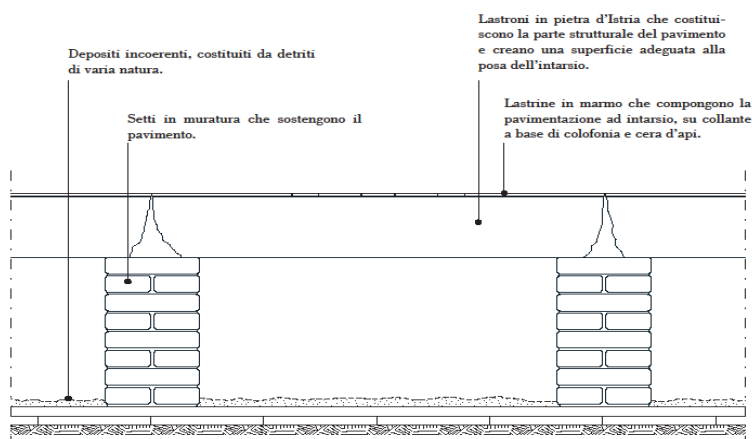
I sollevamenti sono per la maggior parte concentrati in corrispondenza delle linee di giunzione del supporto in pietra d'Istria. Sono da imputarsi principalmente agli assestamenti della struttura dell'intera fabbrica nonché alle deformazioni delle travi del solaio e al cedimento del muro di spina sottostante. Altri distacchi sono dovuti probabilmente alla scelta, a volte maldestra, della malta di allettamento applicata sotto alle tarsie durante precedenti interventi di ricollocamento nella sede originaria dei frammenti staccati. Alcune integrazioni del sottofondo sono state eseguite con impasti piuttosto igroscopici, presumibilmente a base gessosa, che hanno comportato la frantumazione delle lastre. Un'altra concausa potrebbe essere l'usura e la presenza dei carichi esterni disomogenei indotti dal calpestio della superficie.

La causa prima del degrado è localizzata soprattutto sulle linee di giunzione qui sotto riportiamo un disegno ad indicare in sezione stratigrafica il probabile problema principale.
