# ***Il restauro conservativo della tela “Madonna con Bambino e San Giovannino” S.E.E.F.***

Restauratori: Paolo Roma e Maurizio Merlo

Laboratorio Triennio Tele-Tavole 2014-2016

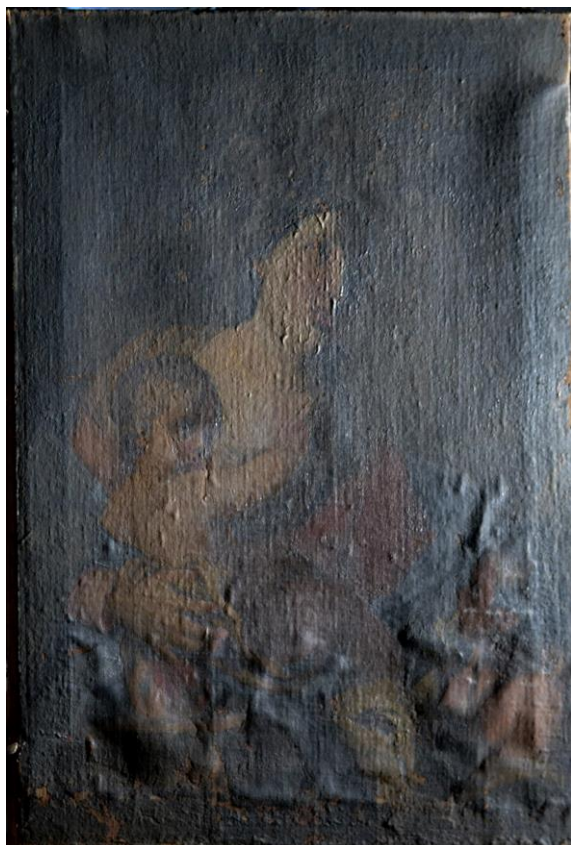
**Visione generale dello stato di conservazione a luce radente**

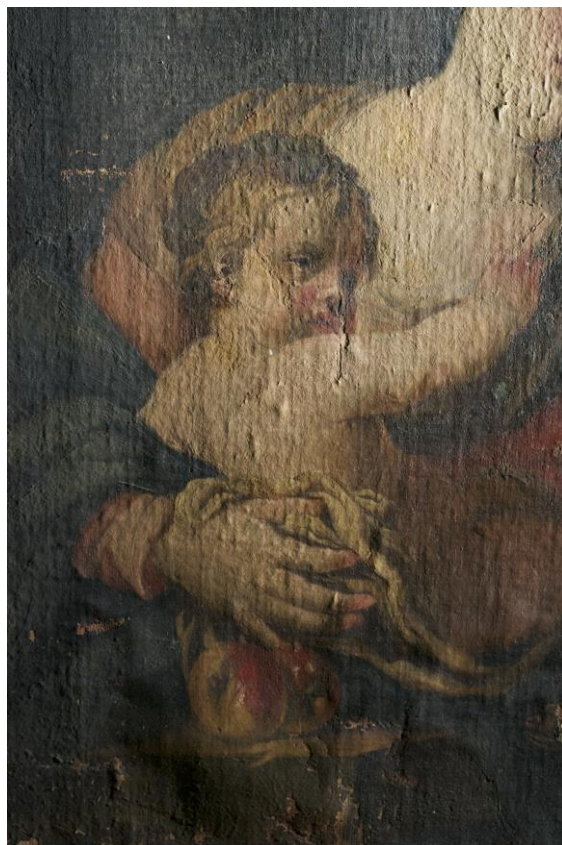
**Stato di conservazione, particolare a luce radente.**

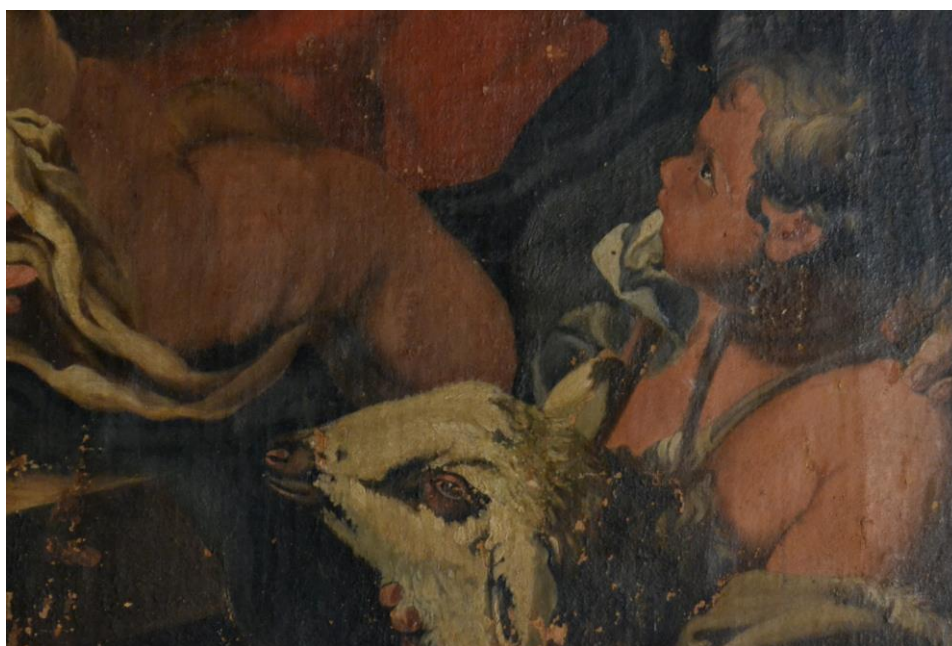
**Stato di conservazione, particolare.**

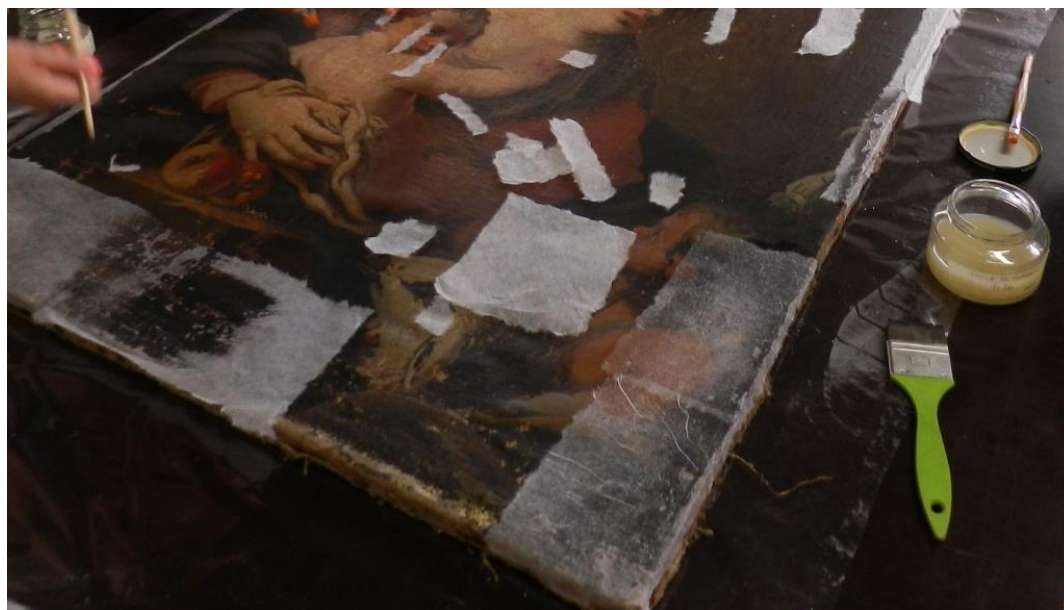
**Fase di velinatura del fronte.**

L'intervento di restauro ha previsto come prima operazione una generale spolveratura del fronte e del retro e, dove possibile, l'aspirazione dei depositi polverulenti. Successivamente è stata effettuata la velinatura dell'intera superficie con carta giapponese di grammatura 12 e colla di coniglio diluita in acqua in rapporto 1:13, per la messa in sicurezza del dipinto e poter procedere con le successive fasi di intervento senza incorrere nel rischio di perdita di colore originale. L'opera, così trattata, è stata smontata dal telaio con l'attenta estrazioni dei numerosi chiodi presenti sui bordi.

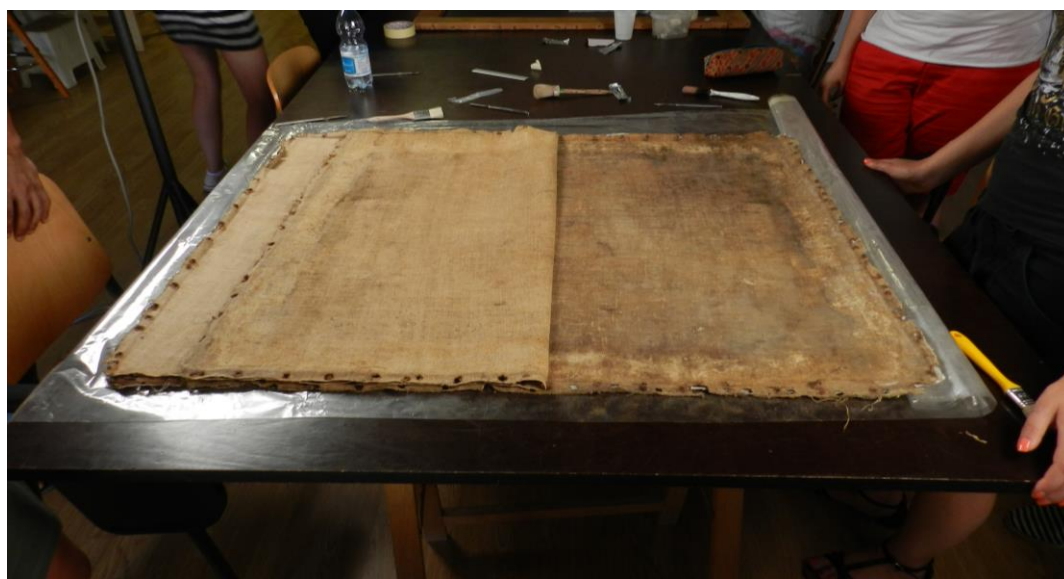
**Fase di sfoderatura.**

Liberata la tela dal telaio si è potuto rimuovere la vecchia tela da rifodero, oramai non più funzionale alla conservazione del dipinto, come precedentemente descritto nel capitolo inerente allo stato di fatto. Già dal principio la rimozione della tela da rifodero ha permesso la riacquisizione di una maggior planarità della superficie. Più attento è stato l'appianamento dei bordi, in quanto è stato necessario apportare umidità con piccoli tamponi di cotone inumiditi d'acqua tiepida. In alcuni casi il recupero di planarità dei bordi è stato ottenuto a seguito dell'apporto di umidità e l'apposizione puntuale di piccoli pesi lasciati sulla zona trattata per alcune ore o, in altri casi, con apporto di calore.

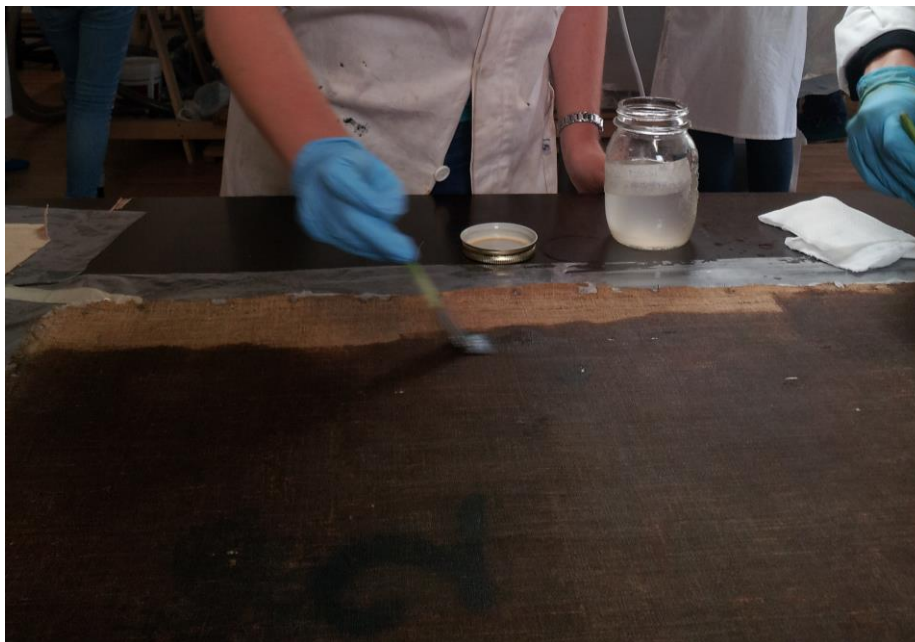
**Consolidamento della pellicola pittorica dal retro con Plexisol.**

Plexisol P550 diluita in White Spirit al 10%, stesa a pennello dal retro. In alcuni casi, dove necessario, si è eseguito un consolidamento più puntuale dal fronte con la stessa resina Plexisol P550 aumentandone secondo il caso la diluizione al 15% o al 20%. La tela è stata in seguito posizionata sulla tavola a bassa pressione e con apporto di calore, riattivando la resina sintetica, si è assicurato contemporaneamente il consolidamento del colore e l'appianamento di scaglie e delle zone interessate da crettatura.

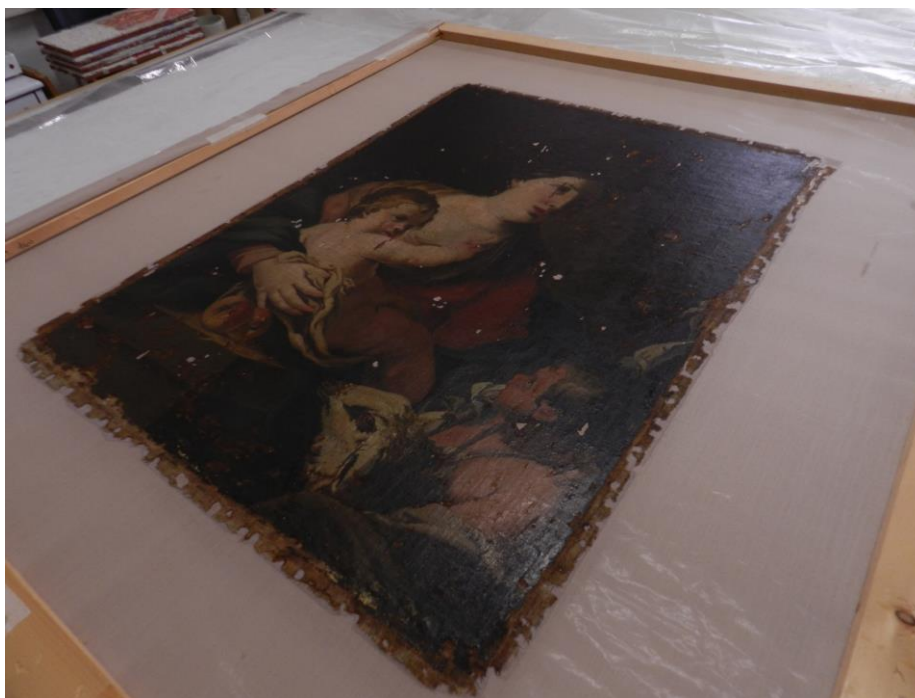
**Foderatura a freddo in tavola a bassa pressione**

Per l'operazione di foderatura si è optato per il metodo del dott. Vishwa Raj Mehra a doppio telaio, con l'uso della resina acrilica Plextol B500 addensato in Klucel all' 1,5%. In questo caso, per ottenere la massima reversibilità dell'operazione, il Plextol B550, applicato sulla tela sintetica da rifodero, è stato lasciato asciugare e riattivato superficialmente in seguito a solvente prima della messa in tavola a bassa pressione.

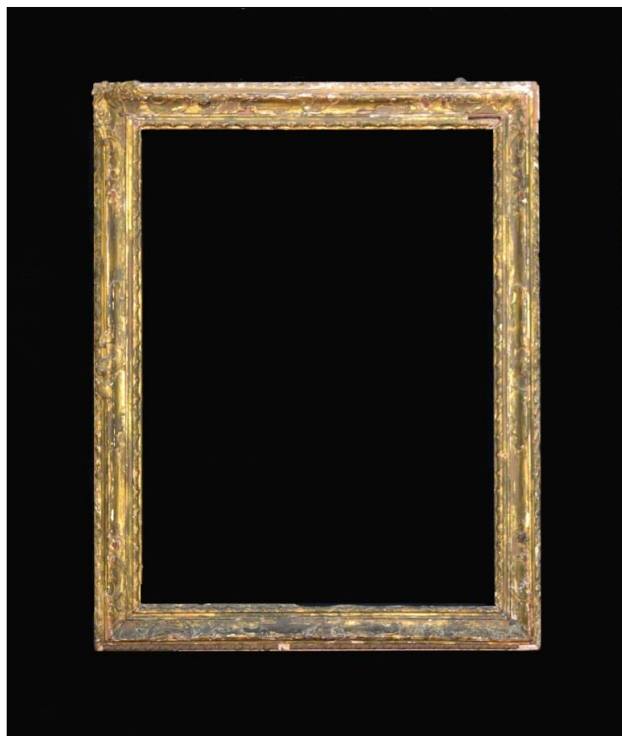
Il telaio non presenta gravi problemi conservativi, mentre sul fronte sono numerose le lacune di supporto con perdita estesa di parti intagliate. Manca completamente la battuta esterna inferiore.

**Cornice lignea dorata prima del restauro, fronte.**

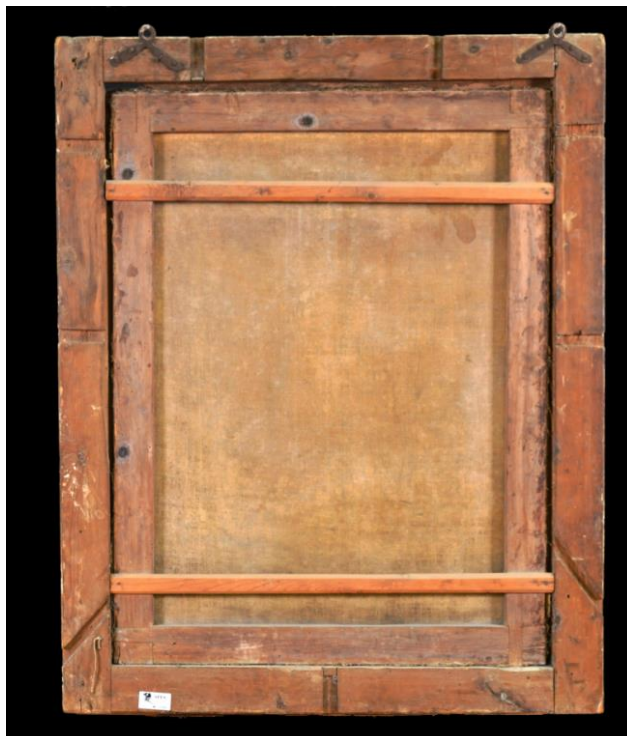
**Cornice lignea dorata prima del restauro, retro.**

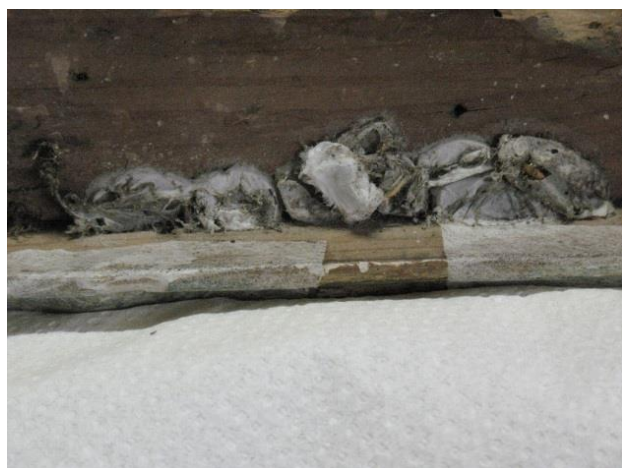
L'attacco da parte di insetti xilofagi ha provocato sulla superficie molti fori di sfarfallamento, sono presenti inoltre molti bozzoli di altri piccoli insetti.

**Bozzoli d'insetti.**

Successivamente la cornice è stata inserita nel sacco anossico per la disinfestazione da attacco xilofago e protetta con uno strato di biocida (Permetrina) per prevenire i futuri attacchi.

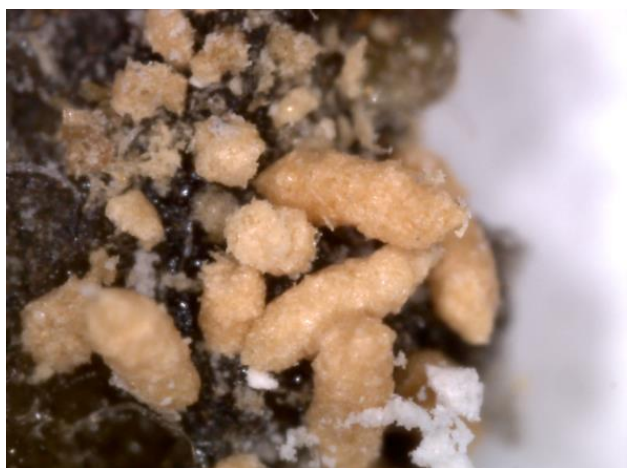
**Rosume di anobium punctatum.**

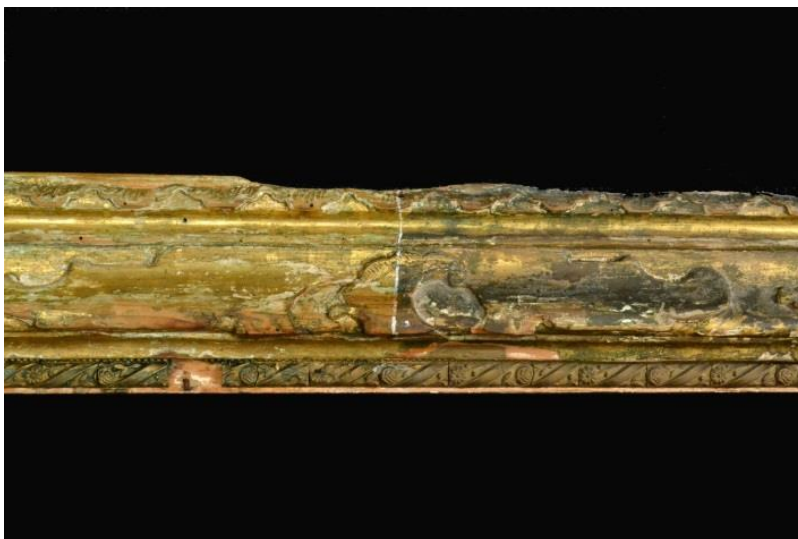
**Prova di pulitura del listello inferiore.**

Si è proceduto con la asportazione degli strati di ridipintura non originale, ovvero le porporine, attraverso un solvent gel di Butil Acetato e Acetone (70% Butil Acetato e 30% Acetone) e rimozione meccanica dei residui più adesi.

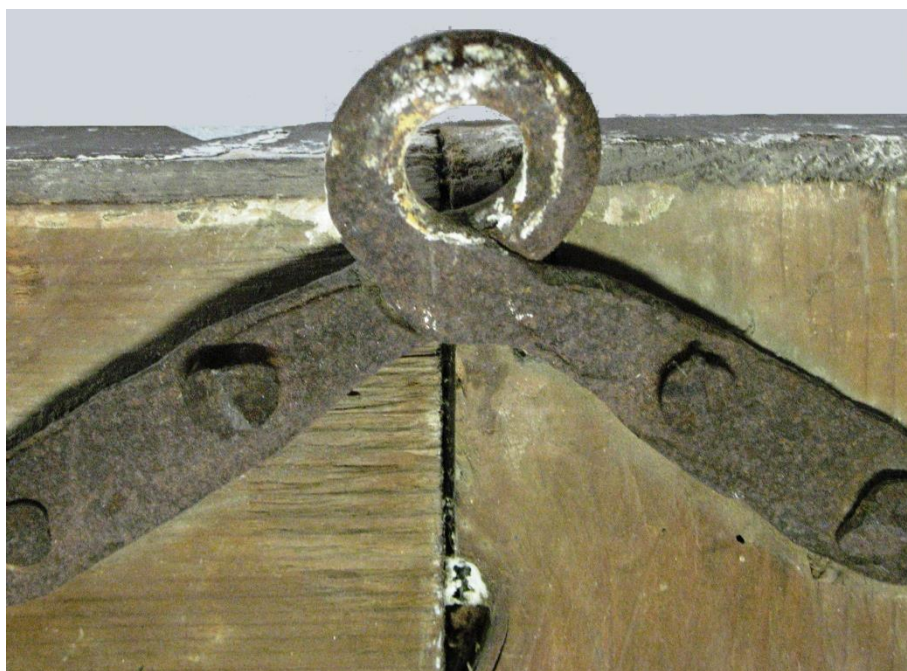
**Attaccaglia metallica, retro.**

Il trattamento del retro del supporto ha previsto la spolveratura con pennello a setole morbide, la pulitura con acqua calda, la carteggiatura dei ganci metallici ossidati con successiva stesura del protettivo, ovvero Acido Tannico in Acetone.
