Corso: Il restauro del materiale vitreo
Progetto finanziato da Regione Veneto, Fondo Sociale Europeo e Ministero del Lavoro e delle
Politiche Sociali Dgr. 293 del 10/03/2020 – approvato con DDR 473 del 28/05/2020
Cod. Progetto 463-0004-293-2020

MUSEO DEL VETRO DI MURANO TAZZA CON FILIGRANA

RELAZIONE DI FINE RESTAURO

Oggetto:	Tazza in filigrana
Autore:	Manifattura veneziana
Datazione:	Fine del XVI secolo
Misure:	4,2 cm in altezza, 14 cm larghezza, diametro massimo 11,5 cm.
Localizzazione:	Museo del Vetro di Murano
Proprietà:	Fondazione Musei Civici di Venezia
Ente responsabile:	Classe VI n.2026

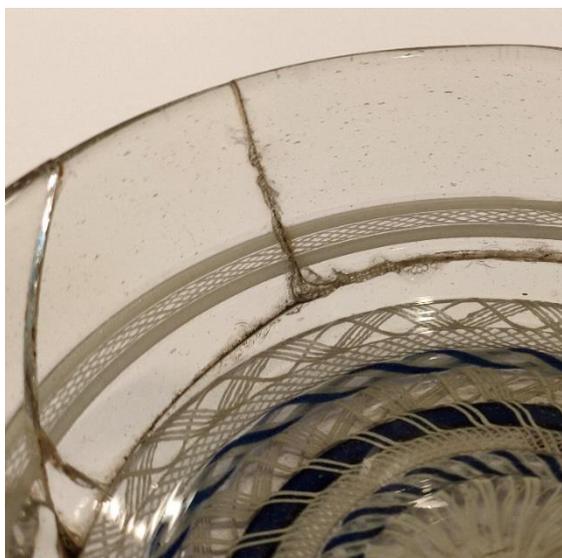
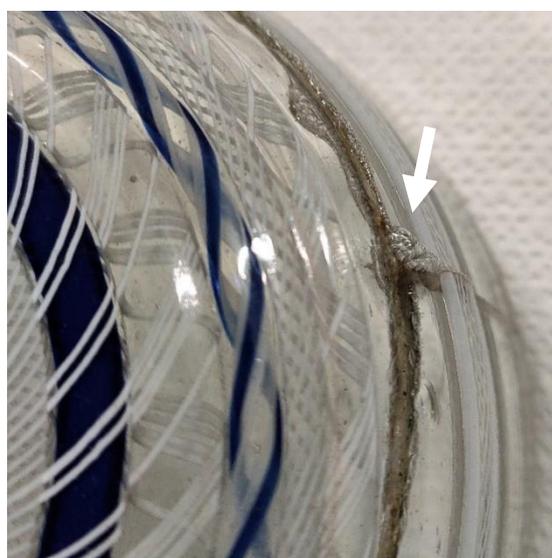
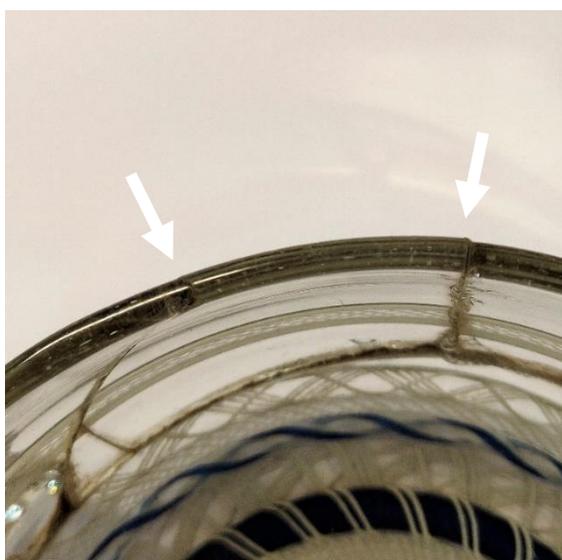
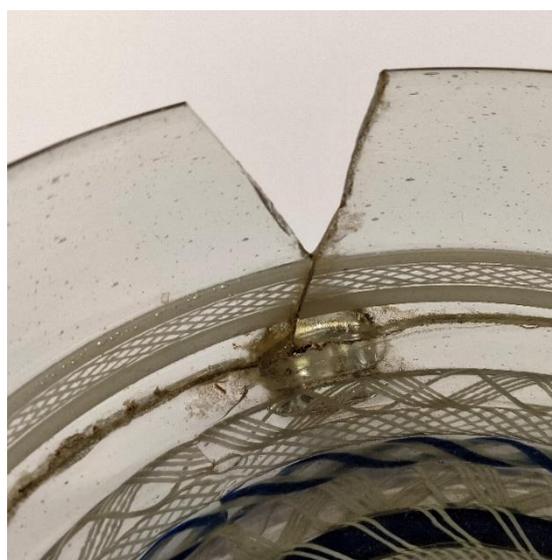
L'oggetto si trova in cattivo stato di conservazione. La tazza presenta una rottura nella parte inferiore. Manca di un manico e di una parte del labbro a cui il manico era attaccato. Sono, inoltre, presenti rotture fatte ri-aderire in precedenti interventi con un adesivo non adeguato che risulta strabordante, ricoperto di deposito superficiale e non più funzionale in diversi punti.

L'incollaggio, infine, non era stato eseguito in maniera adeguata al fine della conservazione dell'oggetto in quanto uno dei frammenti risultava leggermente spostato rispetto alla sua corretta sede.

La prima operazione è stata quella di rimuovere il vecchio adesivo, usato in un precedente intervento, per staccare i frammenti.

La colla è stata rigonfiata con impacchi di solvente organico apolare supportato da cotone idrofilo tenuto a contatto con l'adesivo da rimuovere per circa 20 minuti, avendo cura di bagnarlo spesso per evitare l'evaporazione repentina del solvente.

La solubilizzazione della vecchia colla ha permesso di staccare nuovamente tutti i frammenti.

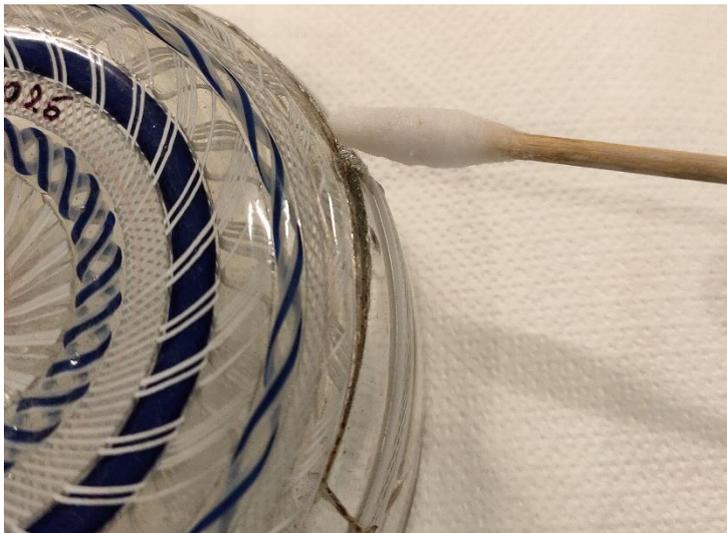
Fase di smontaggio dei frammenti posizionati in maniera scorretta mediante rigonfiamento dell'adesivo applicato in precedenti interventi

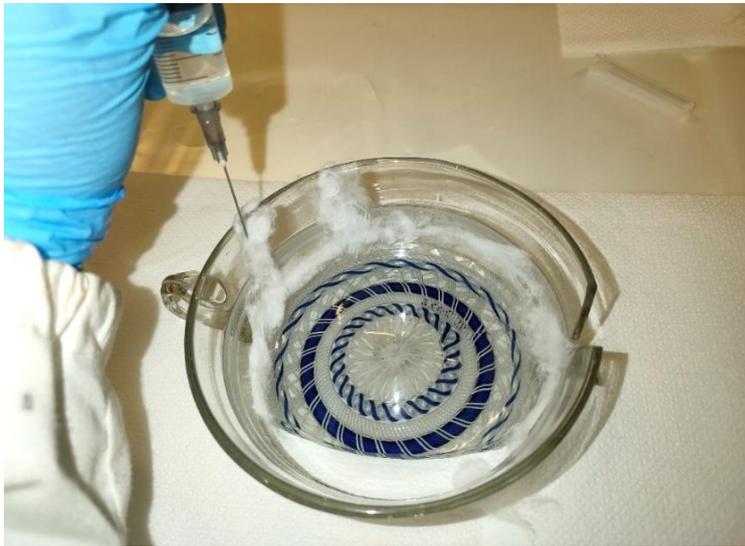
Fase di smontaggio dei frammenti posizionati in maniera scorretta mediante rigonfiamento dell'adesivo applicato in precedenti interventi

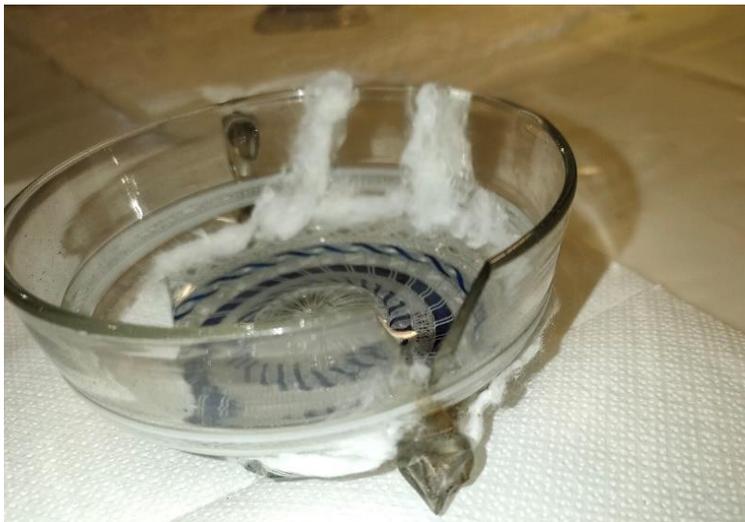
Fase di smontaggio dei frammenti posizionati in maniera scorretta mediante rigonfiamento dell'adesivo applicato in precedenti interventi.

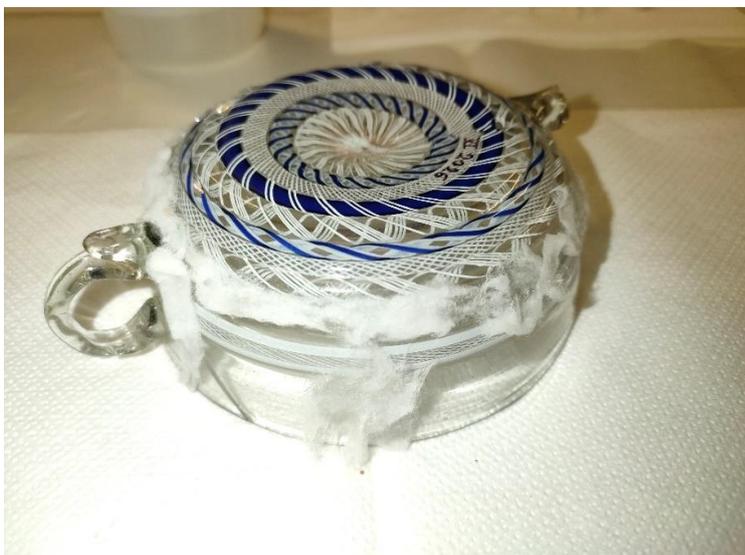
Fase di smontaggio dei frammenti posizionati in maniera scorretta mediante rigonfiamento dell'adesivo applicato in precedenti interventi.

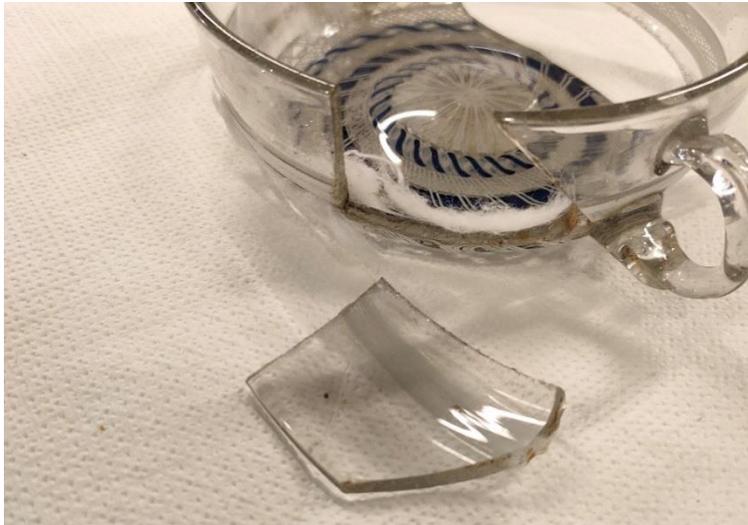
Fase di smontaggio dei frammenti posizionati in maniera scorretta mediante rigonfiamento dell'adesivo applicato in precedenti interventi.

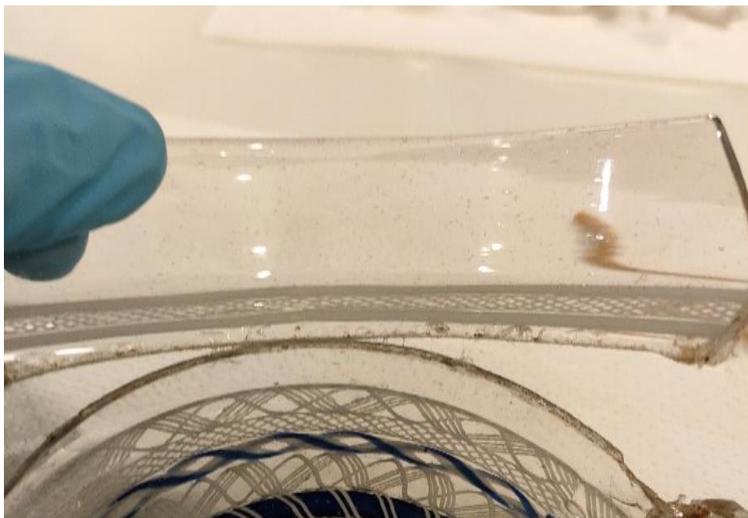
Fase di smontaggio dei frammenti posizionati in maniera scorretta mediante rigonfiamento dell'adesivo applicato in precedenti interventi.

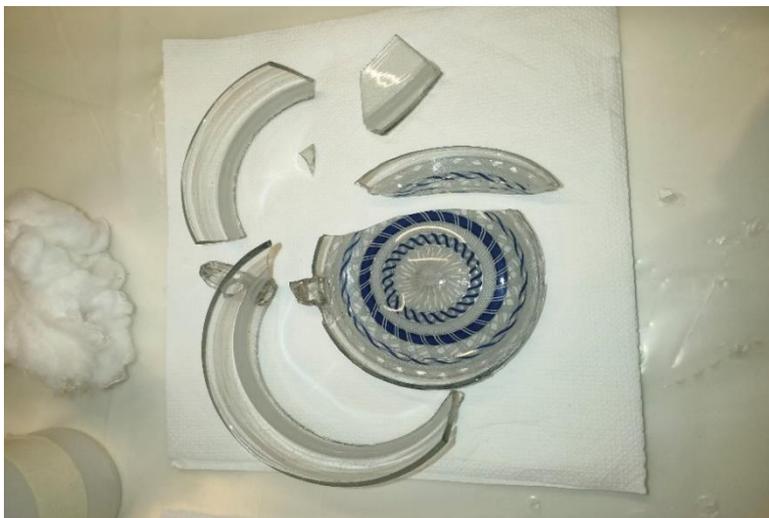
Fase di smontaggio dei frammenti posizionati in maniera scorretta mediante rigonfiamento dell'adesivo applicato in precedenti interventi.

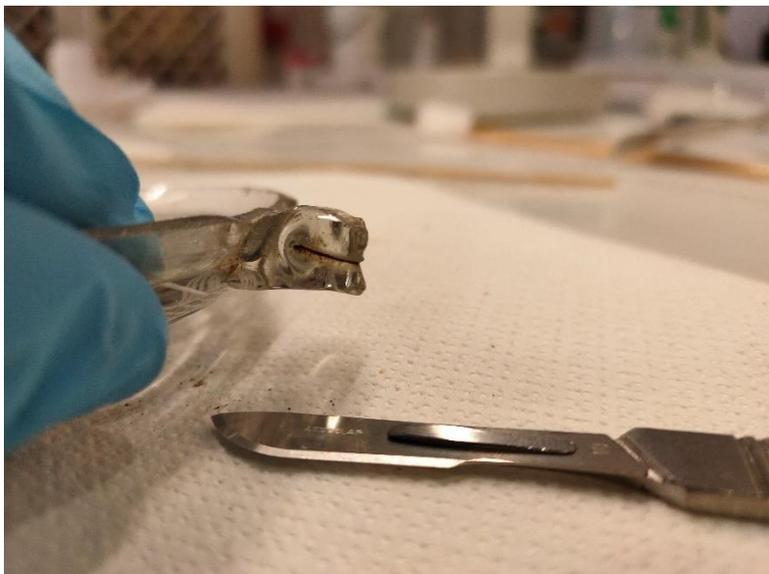
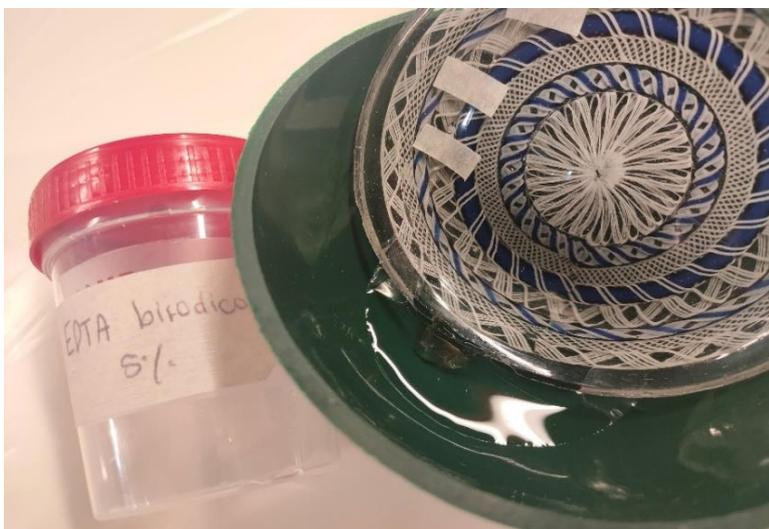
Fase di pulitura dai depositi superficiali.

Nei casi in cui non si riuscisse a rimuovere i depositi superficiali meccanicamente, perché incastrati all'interno della lavorazione, la porzione interessata dell'oggetto è stata messa a bagno in una soluzione di acqua demineralizzata e EDTA bisodico in proporzione 5% per circa 30 minuti.

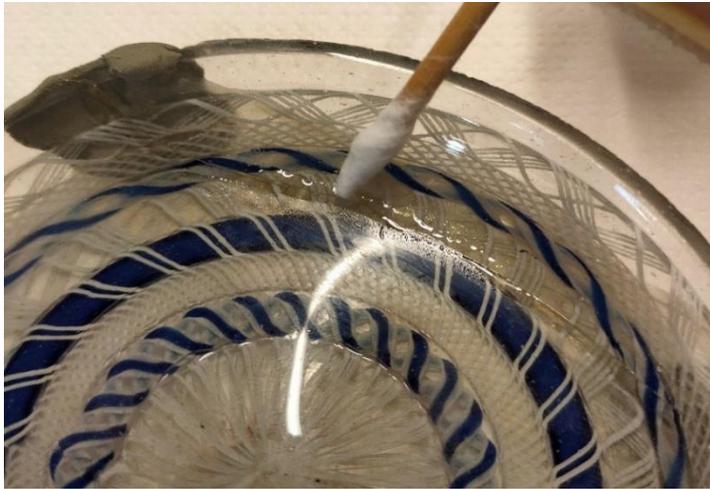
Fase di riadesione dei frammenti con resina acrilica bicomponente.

Posizionati i frammenti nella sede corretta, questi sono stati preventivamente fermati con scotch carta o piccoli punti di colla cianacrilica; in seguito le fessure sono state riempite con resina epossidica bicomponente (Araldite® 2020 CTS) in proporzione 30:100, iniettata tramite siringa. È stato preparato l'oggetto chiudendo la superficie delle fessure con scotch carta e i bordi con plastilina.

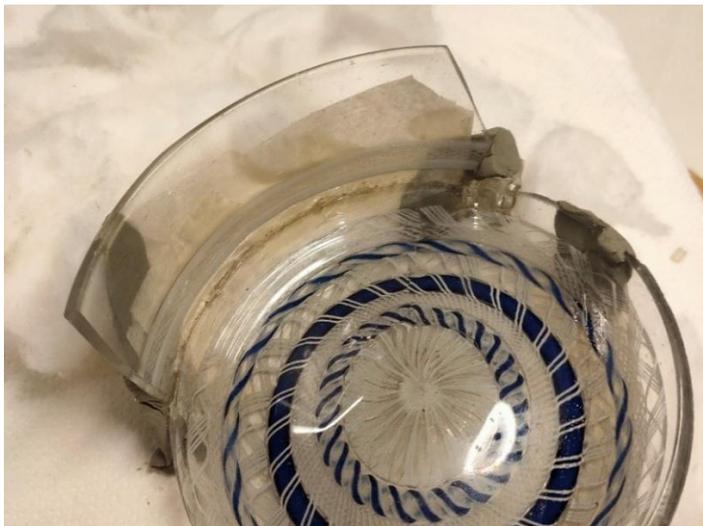
Fase di riadesione dei frammenti con resina acrilica bicomponente. Protezione di bordi con scotch e plastilina, preliminare all' iniezione della resina.

Si è proceduto iniettando la resina epossidica (Araldite® 2020 CTS) in proporzione 30:100 liquida attraverso le fessure, dal lato non protetto con lo scotch e posizionando l'oggetto su dei supporti appositamente allestiti in modo da lasciarlo immobile sino a completa asciugatura della resina.

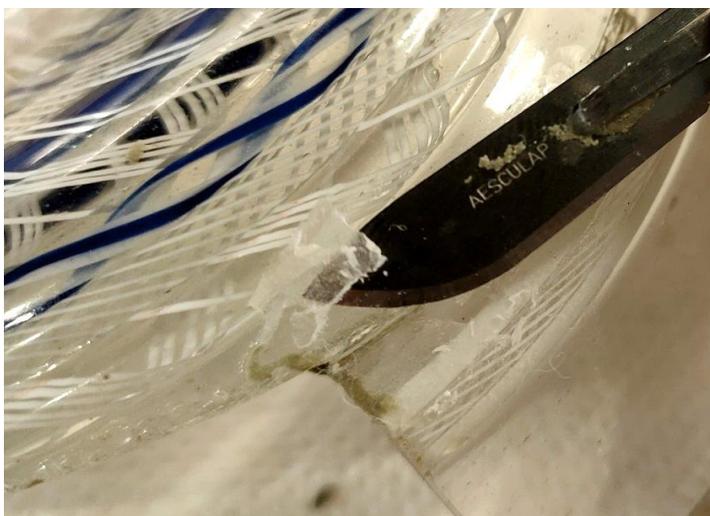
Fase di pulitura dai residui secchi della resina di incollaggio.

Una volta tolte le protezioni in scotch plastilina, la resina in eccesso è stata rimossa meccanicamente con bisturi a lama mobile scaldato a fiamma viva. L'intervento è stato eseguito nuovamente ponendo lo scotch dalla parte opposta e iniettando la Araldite® 2020 CTS dalla parte opposta per essere certi che l'intero spessore delle rotture fosse riempito di resina.

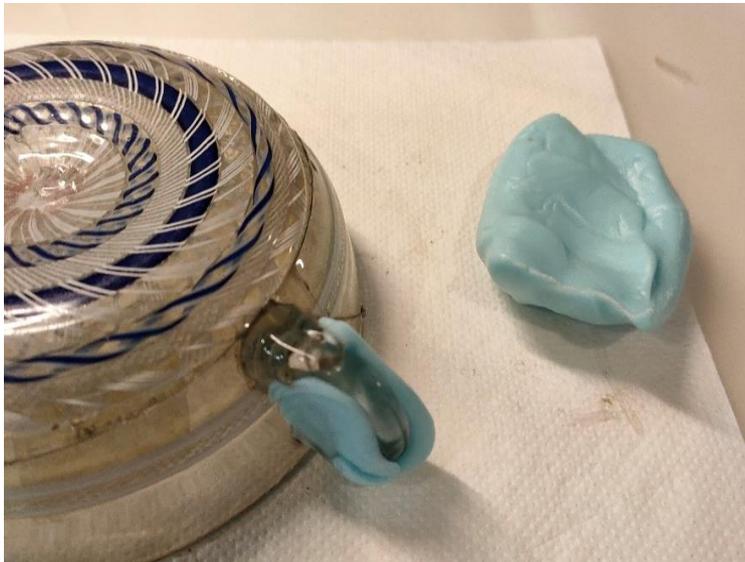
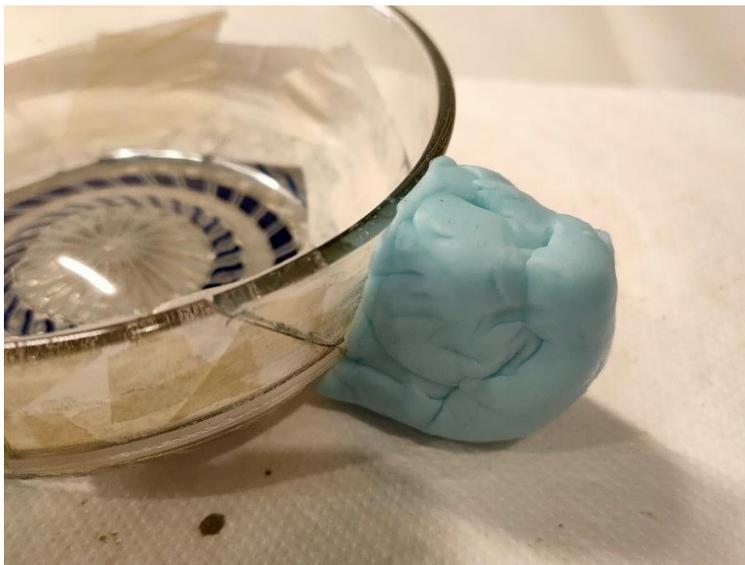
Fase di integrazione e rifacimento di parti mancanti. Qui si vede l'applicazione del silicone per effettuare lo stampo dell'ansa.

Per la ricostruzione dell'ansa mancante, invece, si è proceduto facendo uno stampo con gomma siliconica bicomponente sulla base dell'altra ansa. Una volta catalizzata, dopo circa 4 ore, lo stampo è stato aperto con un taglio netto e pulito usando una lama di bisturi, richiuso poi con scotch carta e plastilina e posizionato con le aperture verso l'alto creando un supporto stabile con sabbia. Si sono quindi riempite le cavità create dello stampo con la stessa resina epossidica fluida, che ha sua volta è stata lasciata catalizzare per circa 12 ore. Una volta che la resina ha fatto presa l'ansa ricostruita è stata liberata dallo stampo in silicone con l'aiuto di un bisturi ed adattata all'area in cui andava ricollocata con un attento lavoro di intaglio della resina stessa mediante la lama del bisturi e calore. Si è poi provveduto a carteggiare i bordi e le interfacce del collo per rendere perfetta l'adesione al supporto originale. Tutte le interfacce sono quindi state coperte da uno strato della stessa resina liquida, per renderle trasparenti e poi, tenendo in posizione il manico, sono stati fissati i bordi con colla cianacrilica a presa rapida assicurandosi che l'integrazione fosse nella posizione corretta. La resina in eccesso è stata immediatamente rimossa con un bastoncino di bambù e l'oggetto è stato lasciato in posizione verticale fino a completa asciugatura della resina. Una volta vetrificata la resina è stata carteggiata con carta abrasiva fino a raggiungere la forma corretta, sulla base dell'ansa originale.

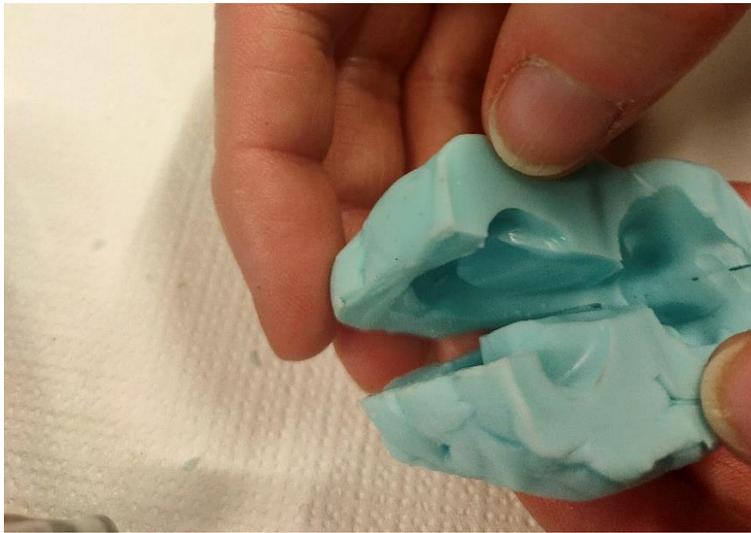
Fase di integrazione e rifacimento di parti mancanti. Qui si lo stampo in silicone dopo il taglio.

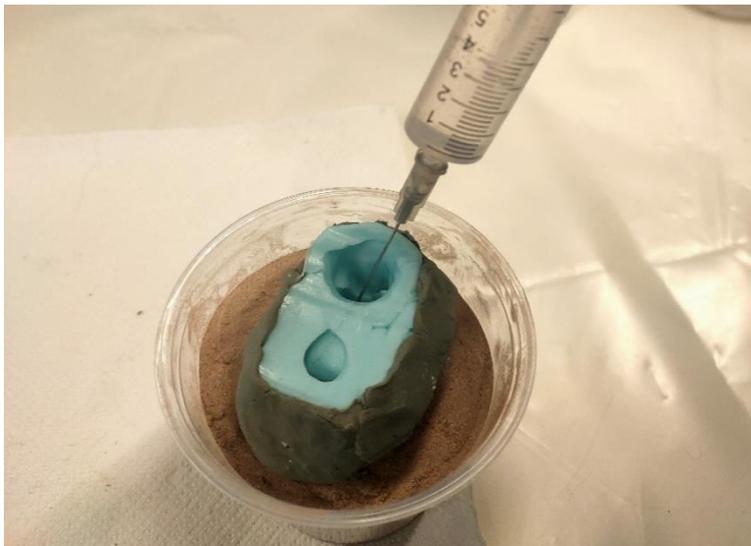
Fase di integrazione e rifacimento di parti mancanti. Iniezione di resina acrilica bicomponente nello stampo in silicone.

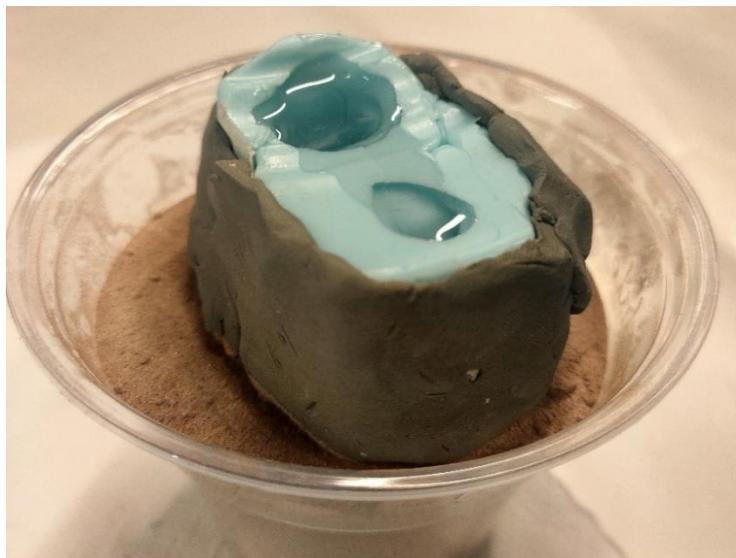
Fase di integrazione e rifacimento di parti mancanti. Resina acrilica bicomponente nello stampo in silicone. Lo stampo a riposo su supporto stabile fino al completo indurimento.

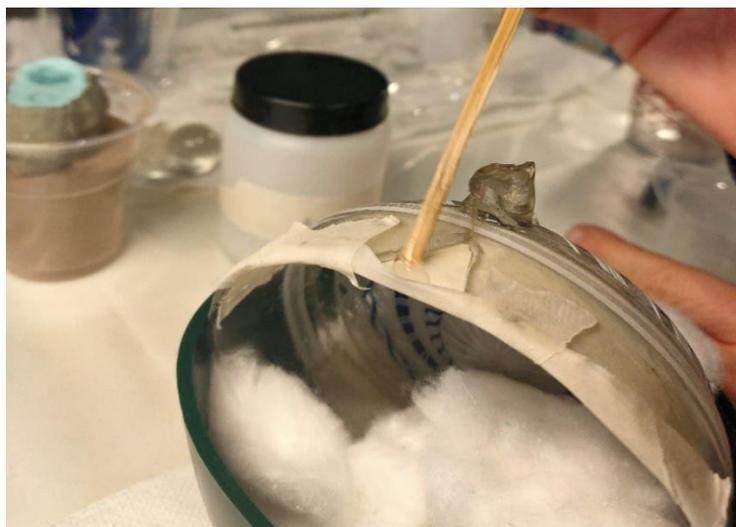
Fase di integrazione e rifacimento di parti mancanti. Applicazione di resina acrilica molto densa dentro alla sagoma del frammento da ricostruire. Prima applicazione perappare i bordi della lacuna.

Le parti mancanti sul bordo perimetrale, come la lacuna a forma di 'V', sono state ricostruite creando la sagoma con scotch carta in maniera tale da poter iniettare all'interno la stessa resina usata per la riadesione dei frammenti. Si è avuto cura di utilizzare la resina più densa, in un primo momento, per 'tappare' i bordi ed evitare che nel momento in cui si fosse iniettata la resina liquida questa non uscisse dalla sagoma creata. La ricostruzione è stata quindi fatta a livello. Una volta che la resina ha fatto presa è stata rimossa la protezione in scotch carta e i bordi sono stati puliti dalla resina strabordante, per via meccanica con bisturi a lama mobile scaldata a fiamma viva. L'integrazione è stata carteggiata con carta abrasiva di grammatura P400 e P1000 per assicurarsi che non vi fossero 'scalini' in corrispondenza dei bordi e che la superficie stessa fosse più liscia possibile.

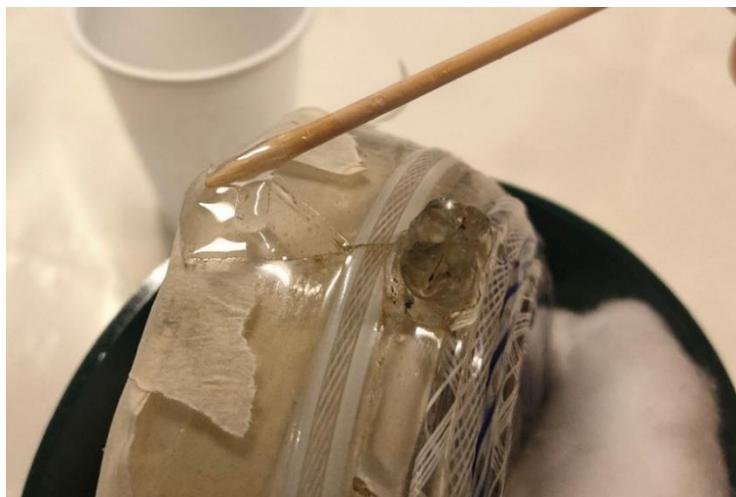
Fase di integrazione e rifacimento di parti mancanti. Applicazione di resina acrilica molto densa dentro alla sagoma del frammento da ricostruire.

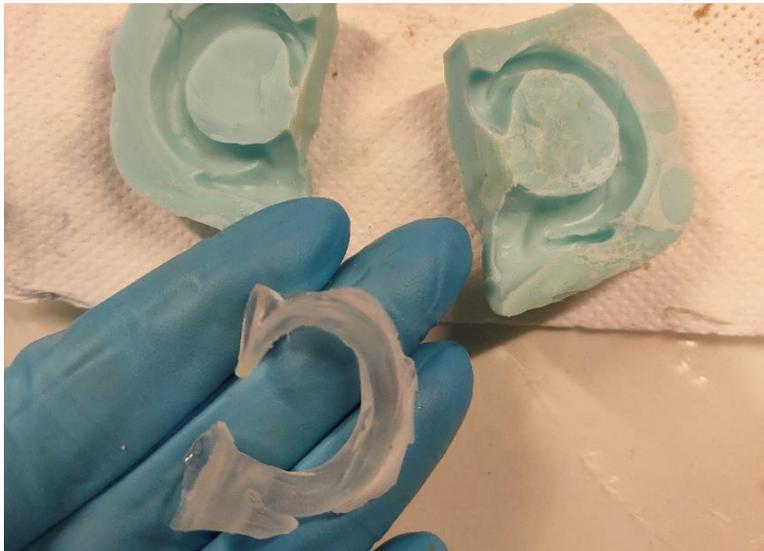
Fase di rifacimento di elementi mancanti. Qui si può vedere il calco realizzato in resina, sulla base di quello originale ancora presente.

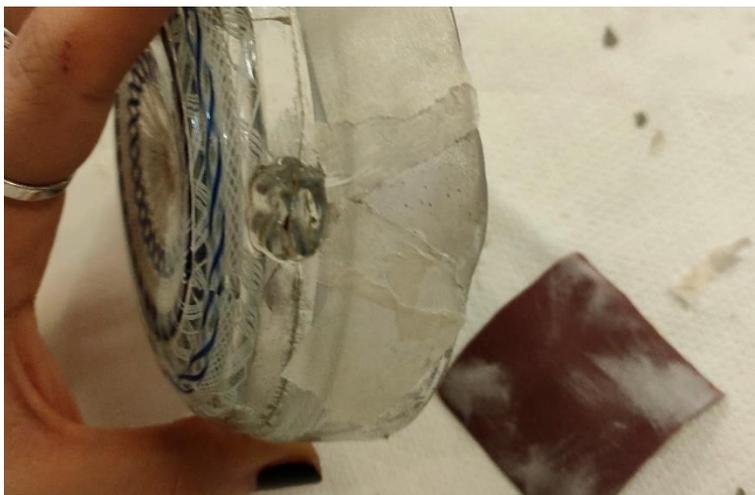
Fase di carteggiatura delle integrazioni in resina, previa protezione dei bordi con lo scotch carta.

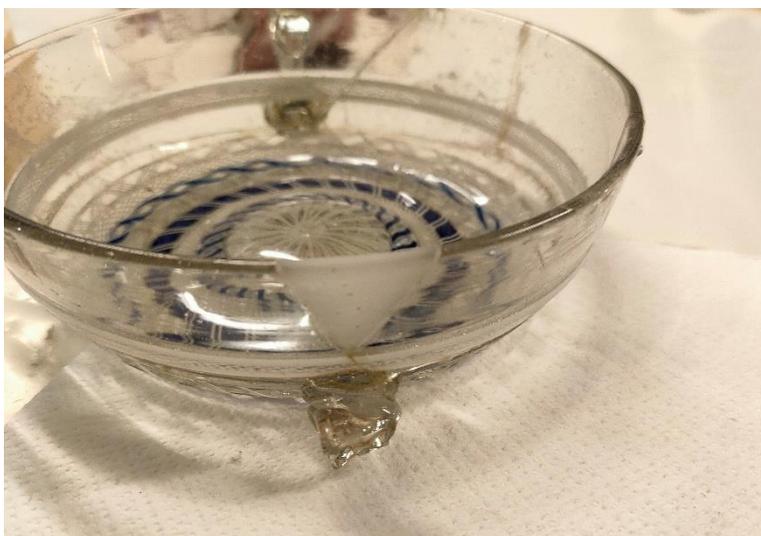
L'integrazione in resina epossidica al termine della carteggiatura.

La protezione finale è stata attuata unicamente sulle parti ricostruite in resina epossidica bicomponente e non sul supporto originale. Queste al termine della carteggiatura, risultavano opache; si è quindi proceduto, in accordo con la committenza, di rendere anche le integrazioni trasparenti, stendendo una sottile mano di resina epossidica liquida (Araldite® 2020 CTS). Nelle giunzioni che corrono lungo il diametro della tazza, in alcuni punti di piccole dimensioni è stata stesa come protezione della resina epossidica, una vernice finale per acrilici di Lefranc Bourgeois.

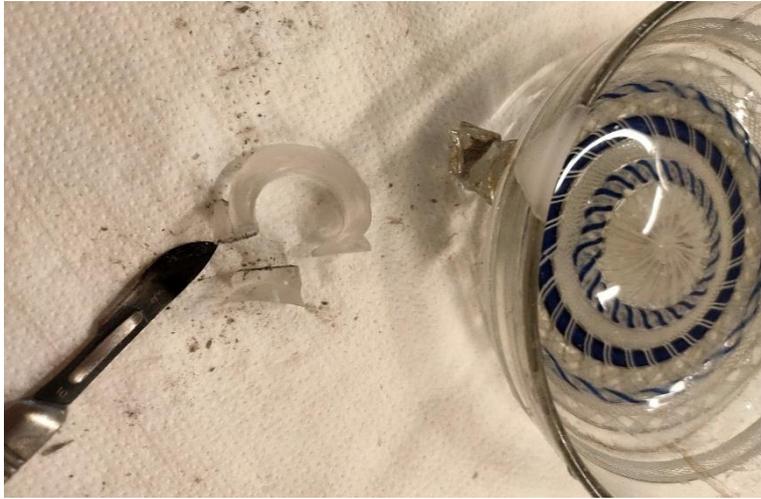
*Fase di intaglio e preparazione
del' ansa ricostruita in resina.*

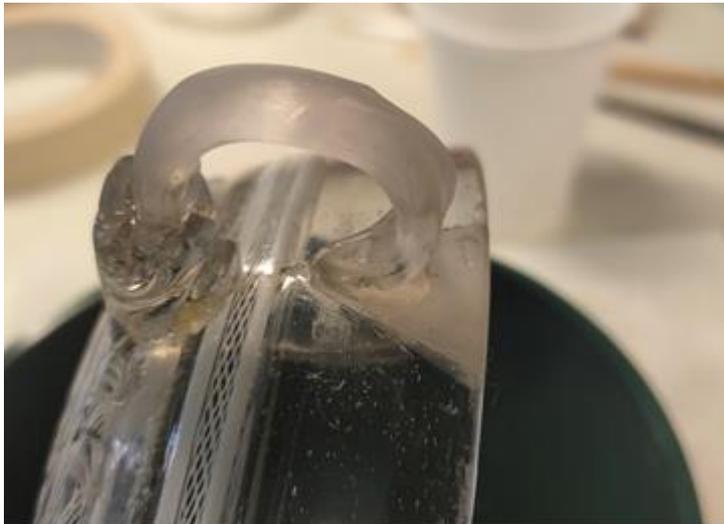
*L'ansa ricostruita in resina, dopo
la carteggiatura.*
