CORSO PER TECNICO DEL  
RESTAURO DI BENI CULTURALI

## **Intervento di restauro delle facciate sud e ovest di Palazzo Cavagnis**

La tesi presenta l'intervento di restauro conservativo effettuato su due prospetti di Palazzo Cavagnis: il fronte Ovest sul rio San Severo e il fronte Sud prospiciente la corte interna.

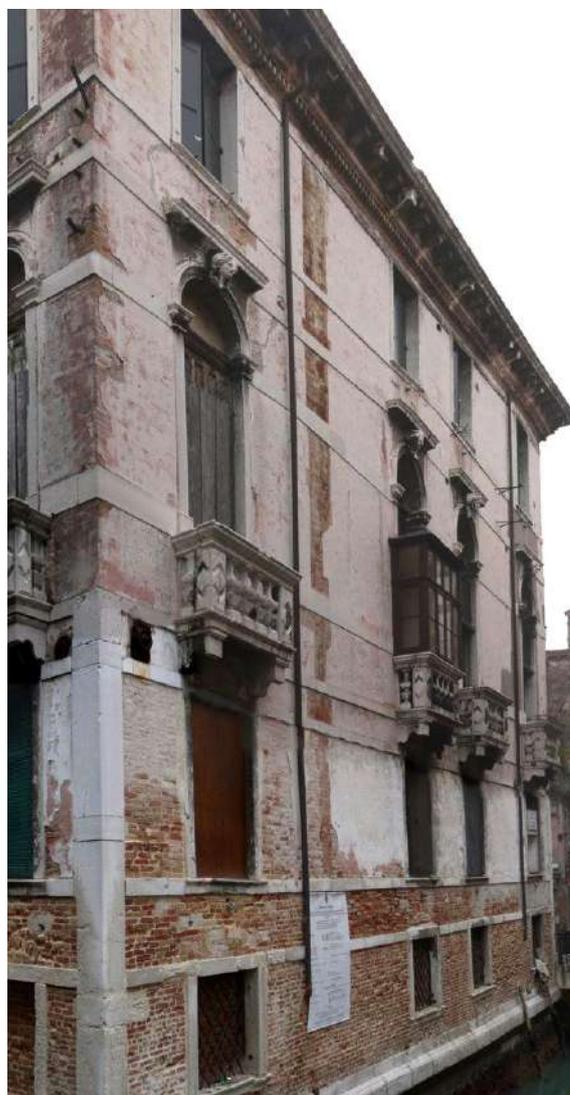
*Fig. 16. Prospetto ovest prima dell'intervento di restauro.*

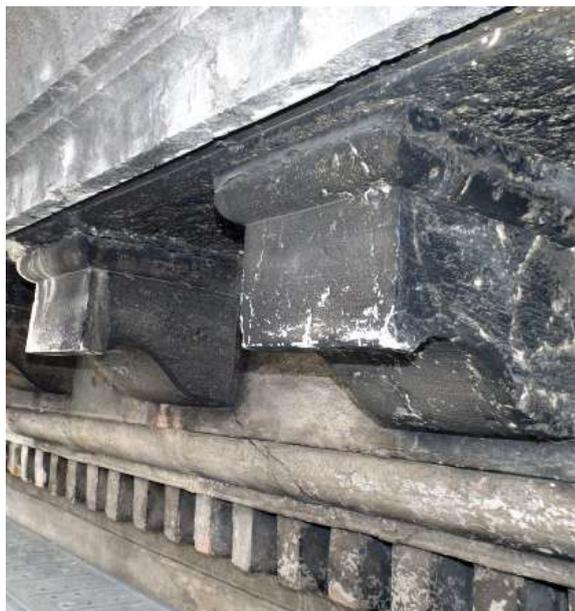
Nelle zone della facciata in pietra d'Istria più riparate dalla pioggia battente e dal dilavamento, sono concentrate le *croste nere*, sia coerenti che incoerenti. La formazione di questi depositi di natura carboniosa sono dovuti all'accumulo di sostanze derivanti dall'inquinamento o veicolate dall'acqua. Proprio per la struttura compatta della pietra, costituita da Carbonato di Calcio, il processo di attacco dei composti acidi presenti nell'atmosfera sulla superficie avviene chimicamente con scioglimento e trasformazione della materia in solfato di calcio e carbonato di calcio di neo formazione.

Fig. 17. Presenza di croste nere nel cornicione.  
Fig. 18. Presenza di croste nere e deposito superficiale coerente sotto la terza balconata della facciata ovest.

Dopo un lavaggio generale di tutte le superfici dai depositi superficiali scarsamente aderenti avvenuto con acqua e blanda azione meccanica, si è eseguita la pulitura di quelli coerenti con impacchi di ammonio carbonato al 5/10 % in acqua supportato da Kleenex. La rimozione degli stessi è avvenuta con ripetuti lavaggi fino a completa eliminazione di eventuali residui. L'intervento è stato ripetuto in presenza di croste nere dendritiche.

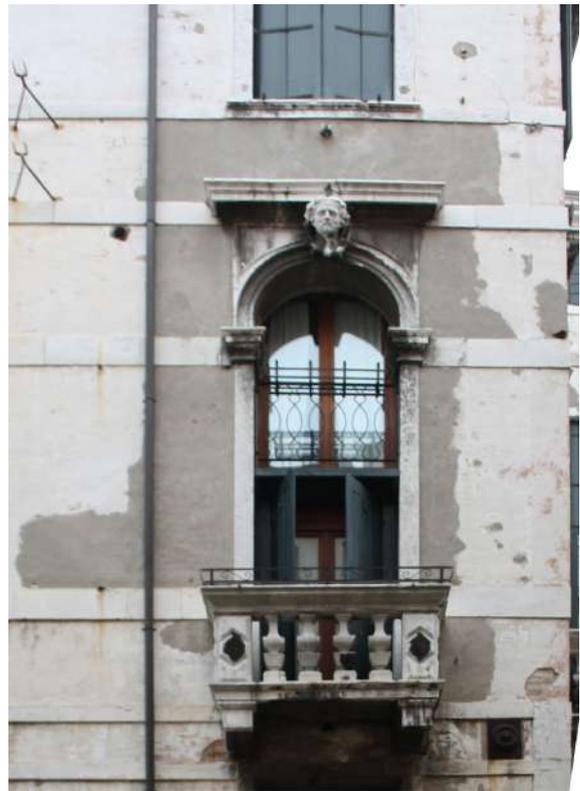
Errati interventi manutentivi pregressi e l'uso di materiale incongruo hanno contribuito ad accelerare il deterioramento delle facciate. In particolare l'uso di malta cementizia per risarcire l'intonaco ha causato la caduta

Fig. 19. Rattoppi cementizi, facciata ovest.

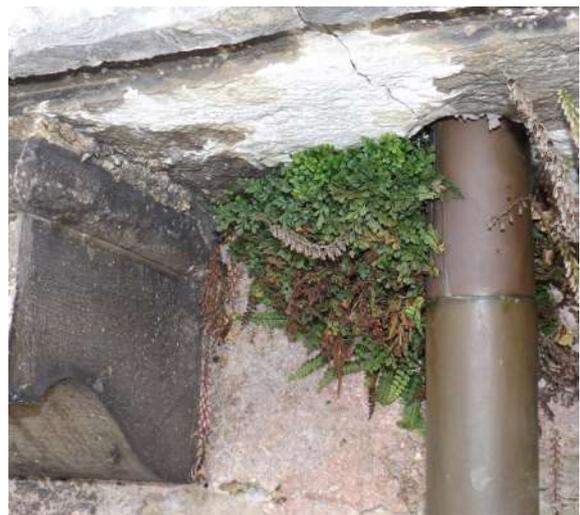
Si è riscontrata la presenza di *vegetazione* e di *colonizzazione biologica* sull'intero prospetto, con maggiore concentrazione nel cornicione.

Fig. 20. Dettaglio presenza di vegetazione, facciata ovest.

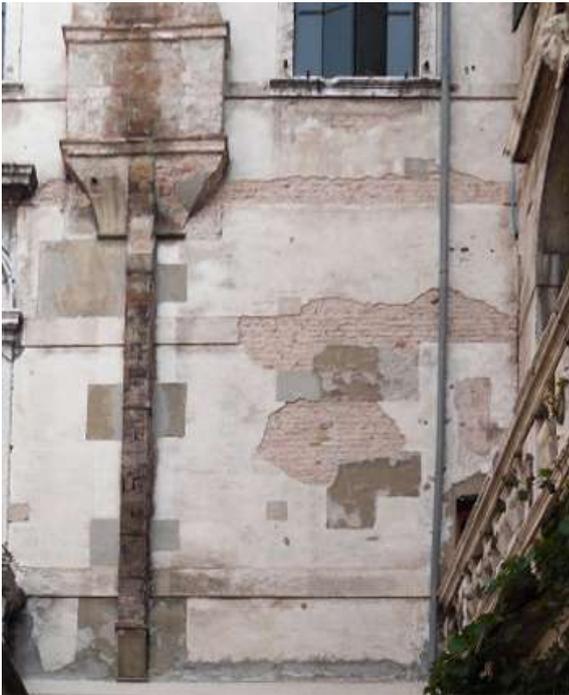
*Fig. 21. Interventi pregressi e rattoppi in malta cementizia, facciata sud.*

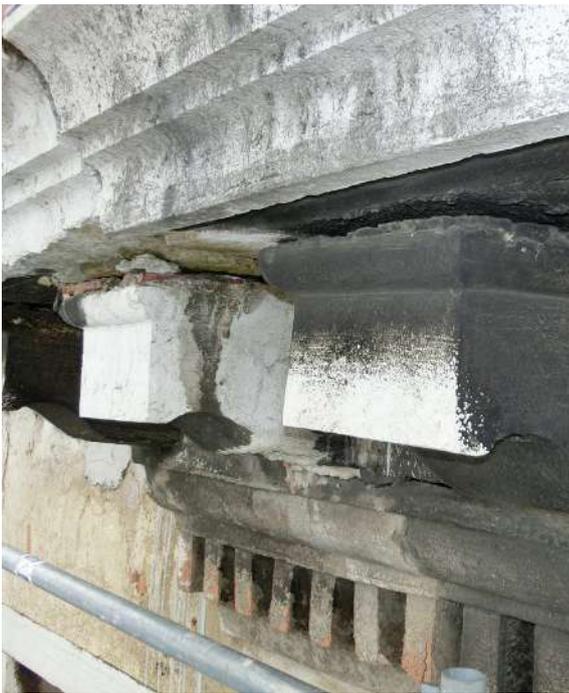
*Fig. 22. Distacchi e mancanze nel cornicione, facciata ovest.*

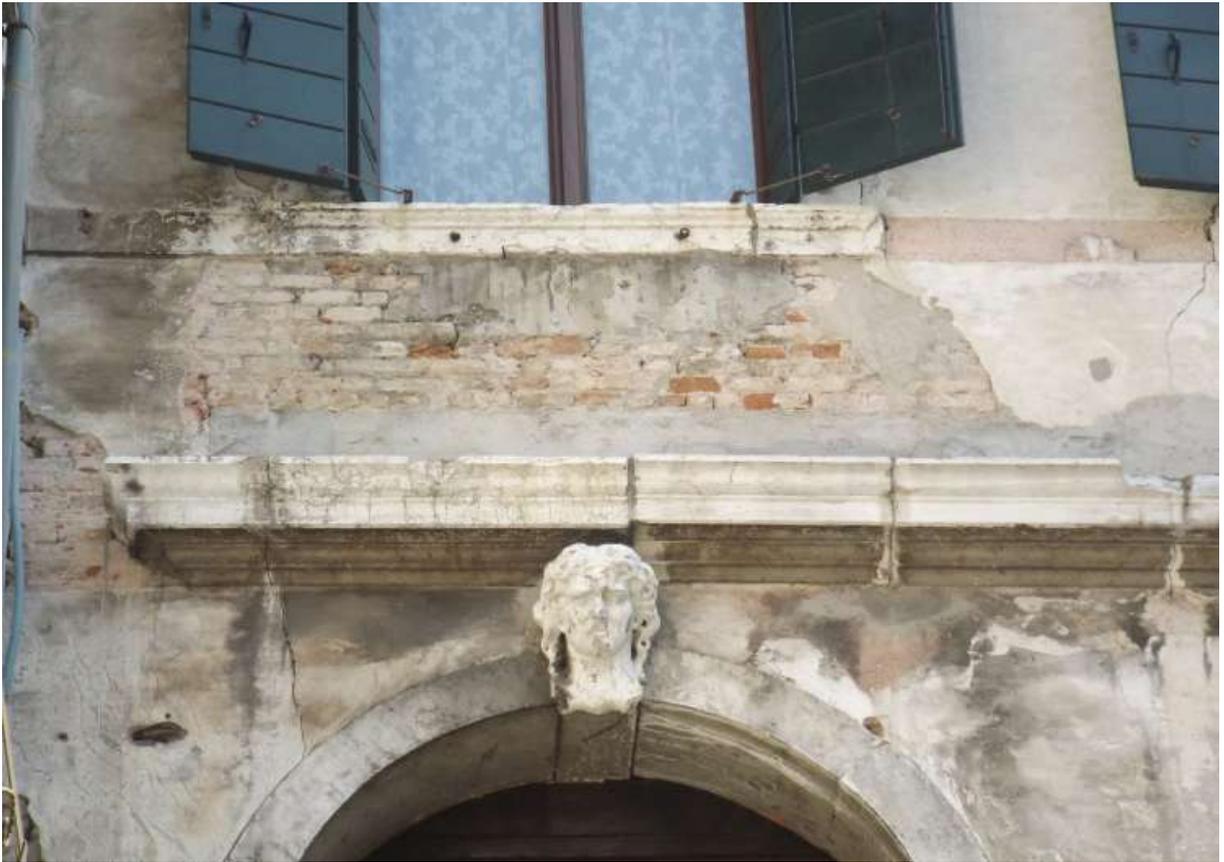
I dissesti della facciata ovest sono facilmente individuabili sia sul laterizio che sugli elementi lapidei, infatti entrambi presentano profonde fratturazioni e conseguenti cedimenti di porzioni. Per bloccare questi processi durante interventi precedenti sono state applicate delle grappe metalliche, prima in ferro poi, più recentemente, in acciaio zincato. Da questi problemi statici deriva inoltre l'instabilità dei poggioli nei due balconi a destra.

*Fig. 23. Dettaglio degradi facciata ovest*

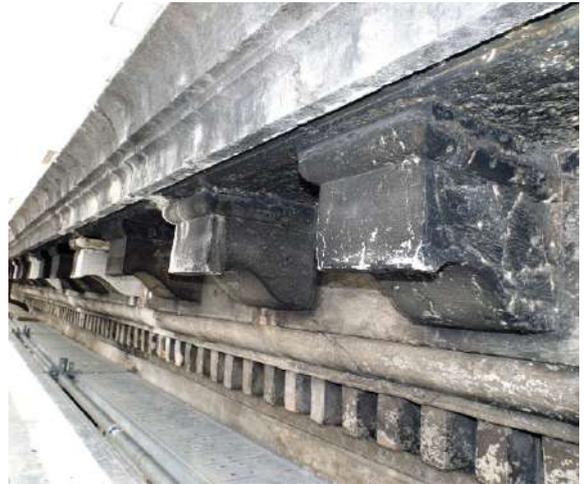
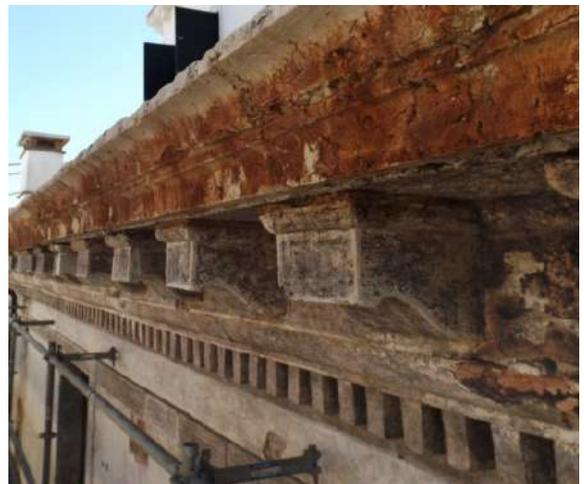
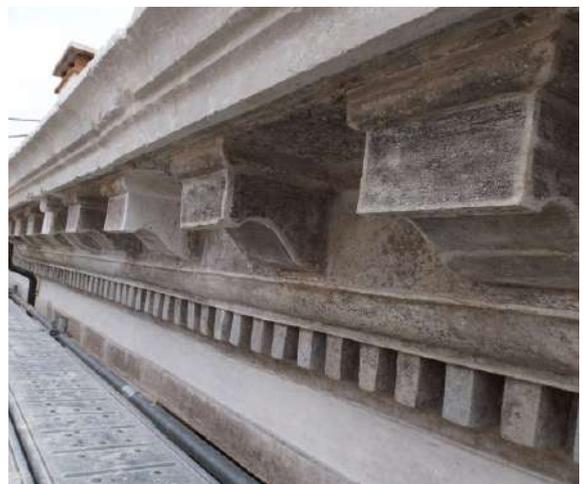
Durante le lavorazioni è stato riscontrato un esteso attacco biologico, soprattutto sulla superficie del cornicione. Dopo la prima applicazione a spruzzo e a pennello di biocida Biotin T, la reazione dei microorganismi morenti ha colorato di rosso tutta la superficie, è stata quindi lavata e i cicli di disinfestazione sono stati ripetuti. La superficie del cornicione, esposta maggiormente ad attacchi biologici, è stata alla fine saturata, senza nessun lavaggio successivo, a protezione del ritorno di un attacco microbiologico.

*Figg. 26-27-28. Particolare del cornicione prima, durante e dopo l'applicazione del primo ciclo di Biotin T.*

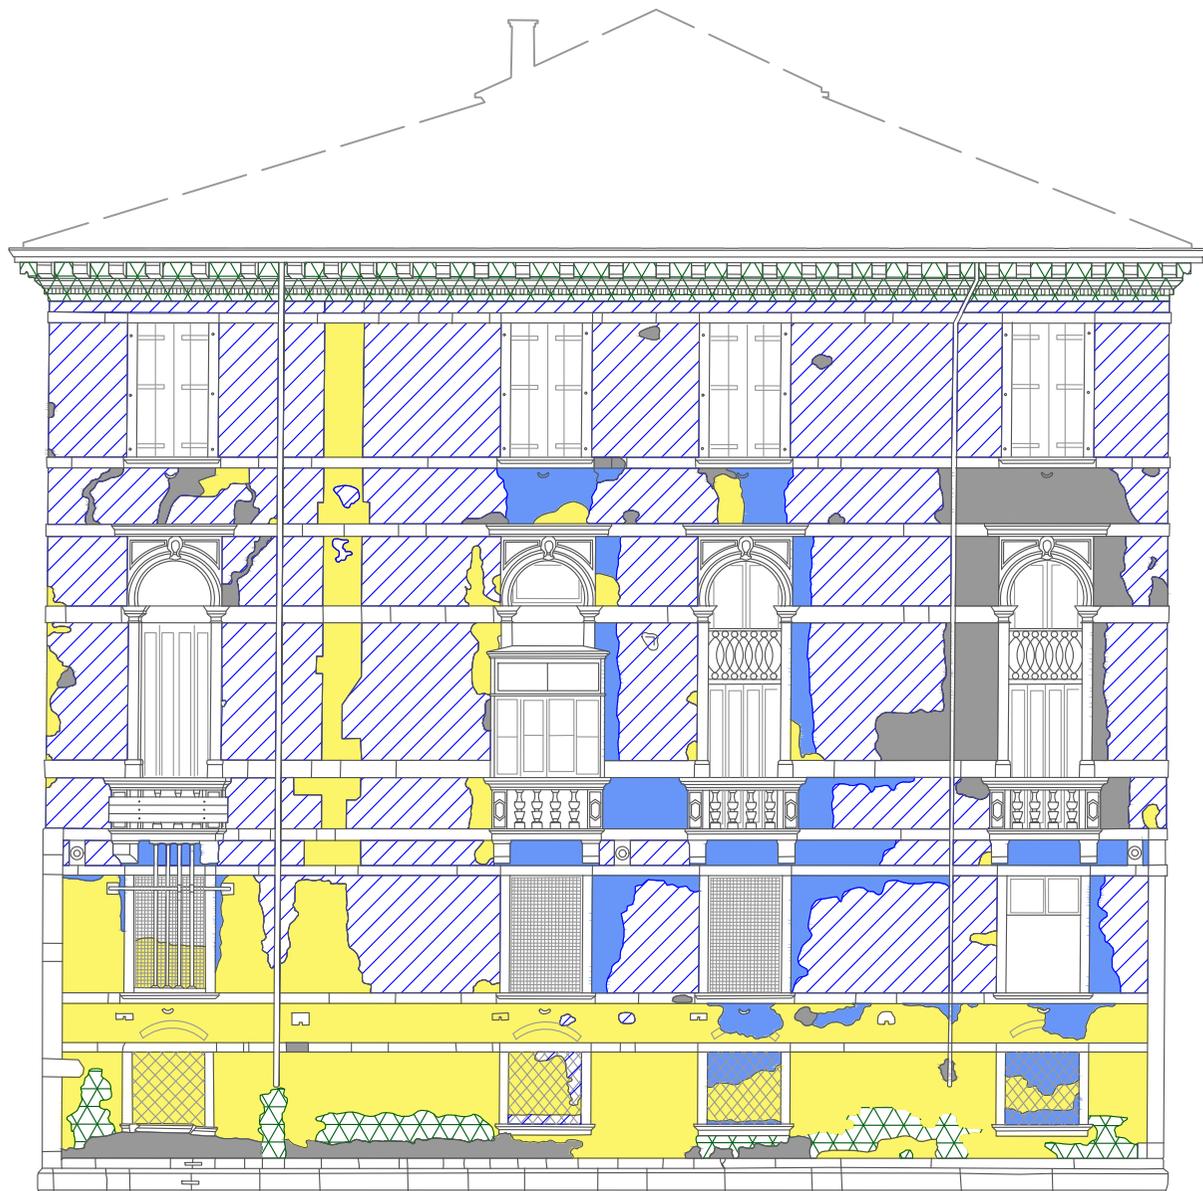
TAV. 1.2 - DEGRADO E INTERVENTI:  
Superfici intonacate

Alterazione cromatica	Causata dal dilavamento per percolazione dall'alto di acque meteoriche	Pulitura a secco e lavaggio con acqua

Mancanza	Perdita di parti di intonaco	Restauro della muratura e stesura di nuovo intonaco con le stesse caratteristiche dell'originale

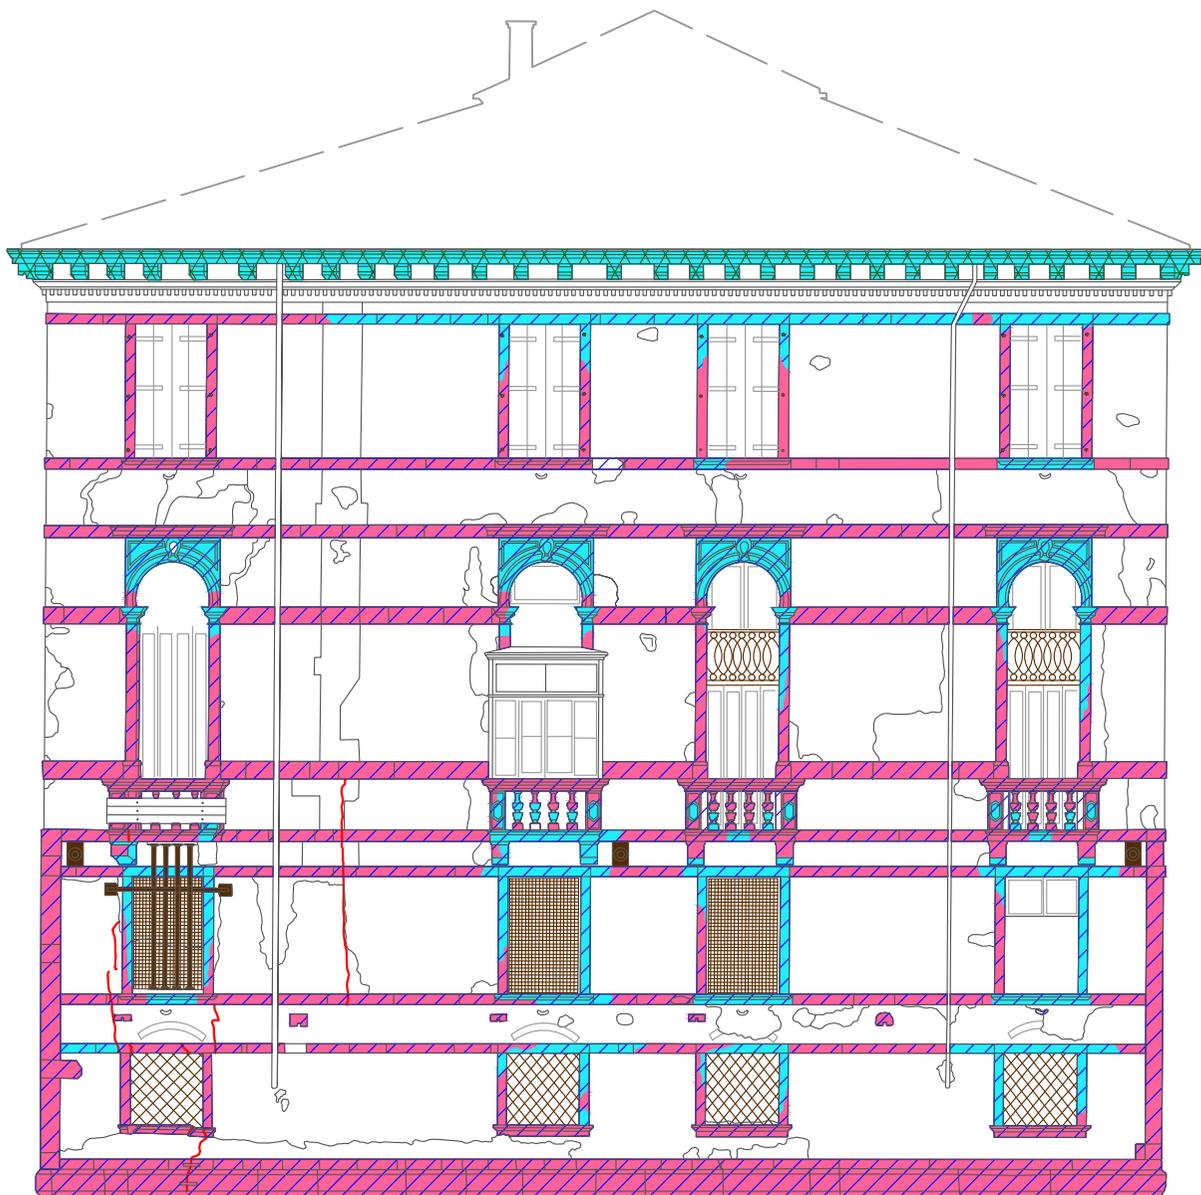
TAV. 1.3 - DEGRADO E INTERVENTI:  
Elementi lapidei e metallici

Erosione superficiale	Asportazione di materiale dalla superficie causata dall'esposizione agli agenti atmosferici	Pulitura con acqua e blanda azione meccanica e stuccatura delle zone più degradate

Croste nere	Strato superficiale di depositi di natura carboniosa, di spessore variabile	Pulitura mediante impacchi con ammonio carbonato supportato da Kleenex

Fessurazione	Soluzione di continuità nel materiale che implica lo spostamento reciproco delle parti	Stuccatura con calce aerea ed inerti

Corrosione el. in ferro	Processo chimico e fisico causato da agenti atmosferici	Spazzolatura, trattamento con convertitore antiruggine e stesura di protettivo

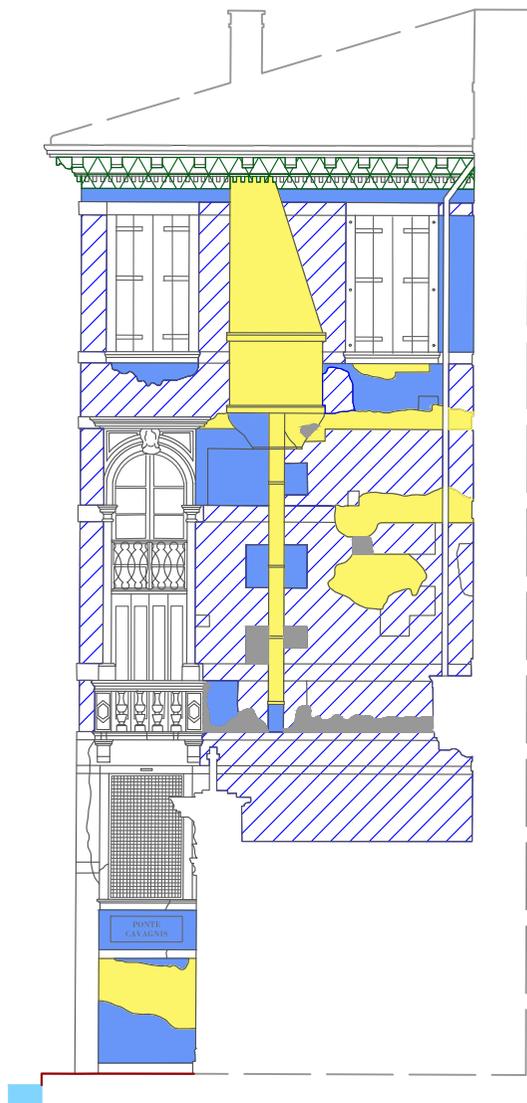
## TAV. 2.2 - DEGRADO E INTERVENTI: Superfici intonacate

Alterazione cromatica	Causata dal dilavamento per percolazione dall'alto di acque meteoriche	Pulitura a secco e lavaggio con acqua

Mancanza	Perdita di parti di intonaco	Restauro della muratura e stesura di nuovo intonaco con le stesse caratteristiche dell'originale

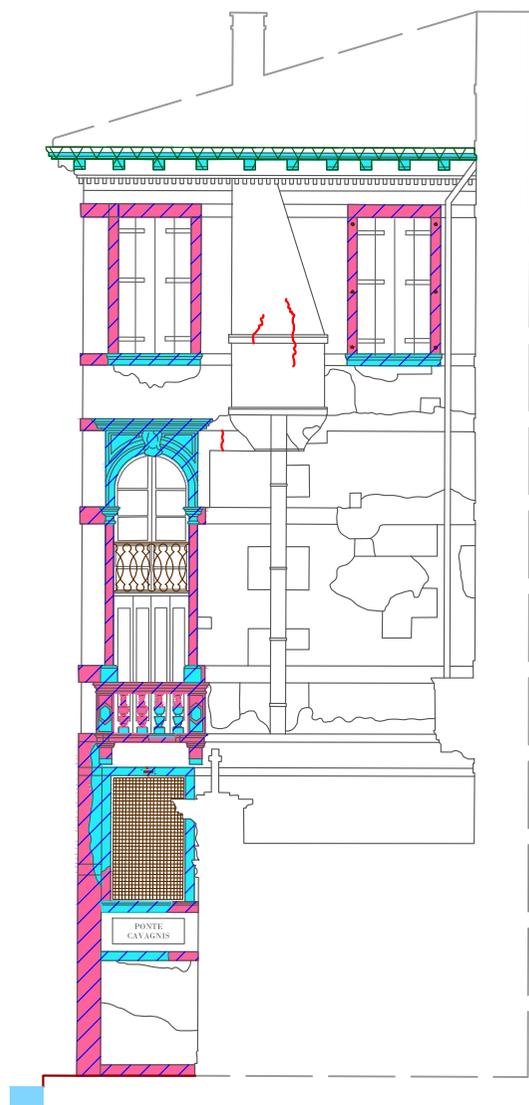
## TAV. 2.3 - DEGRADO E INTERVENTI: Elementi lapidei e metallici

Erosione superficiale	Asportazione di materiale dalla superficie causata dall'esposizione agli agenti atmosferici	Pulitura con acqua e blanda azione meccanica e stuccatura delle zone più degradate

Croste nere	Strato superficiale di depositi di natura carboniosa, di spessore variabile	Pulitura mediante impacchi con ammonio carbonato supportato da Kleenex

Fessurazione	Soluzione di continuità nel materiale che implica lo spostamento reciproco delle parti	Stuccatura con calce aerea ed inerti

Corrosione el. in ferro	Processo chimico e fisico causato da agenti atmosferici	Spazzolatura, trattamento con convertitore antiruggine e stesura di protettivo
