Studi e ricerche per il restauro degli intonaci storici della “Ex Canonica” di Casalserugo (PD)

STUDENTE
MIRIAM GIANNANTONI

CORSO PER TECNICO DEL RESTAURO
DI BENI CULTURALI

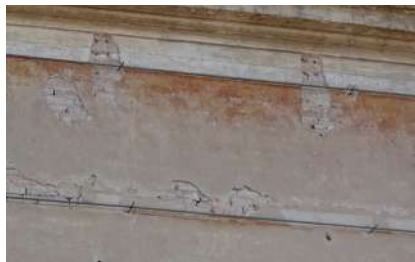
Sul prospetto sud è visibile uno sfarinamento del colore dello strato n. 5² dell'intonaco, con progressiva perdita di cromia per effetto dall'azione dell'acqua meteorica che ha causato erosione ed asportazione del materiale. La cromia rimane ben visibile sulle zone sottogronda.

Foto 32. Fronte sud: sfrarinamento del colore dello strato n.5.

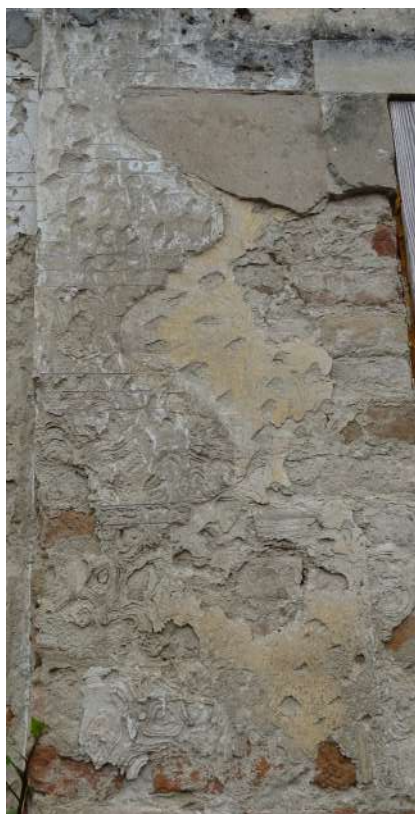
Diffusamente si riscontra distacco e caduta dello strato di intonaco superficiale, il n. 5, con la conseguente esposizione degli strati di intonaco sottostanti. Tale fenomeno di degrado può essere dovuto a molteplici cause legate ai fenomeni naturali:

- fenomeni legati alla presenza di acqua come infiltrazioni d'acqua meteorica in microfessure del supporto e umidità di risalita capillare dal terreno, che possono aver comportato la conseguente formazioni saline, forse sub-efflorescenze che si sono formate e depositate nell'interfaccia tra laterizi e intonaco e tra gli strati di intonaci. Una possibile causa del fenomeno di formazione di sali si può attribuire alla stesura di uno strato di intonaco finale cementizio impermeabile che ha impedito l'evaporazione dell'acqua assorbita dalla superficie intonacata;
- cicli di gelo e disgelo possono aver influito negativamente sull'adesione e coesione degli strati di intonaco.

Foto 33. Fronte est: distacco degli intonaci.

Un'altra causa di questa tipologia di degrado può essere la presenza di picchettature sullo strato di intonaco n. 3³ che ha causato la perdita di materiale dell'intonaco ed è diventato punto preferenziale per la penetrazione dell'acqua, provocando l'innesco del fenomeno di degrado descritto.

Il distacco dello strato di intonaco n. 5 ha conseguentemente comportato la perdita di resistenza meccanica degli strati sottostanti e lo sviluppo dei degradi di seguito descritti.

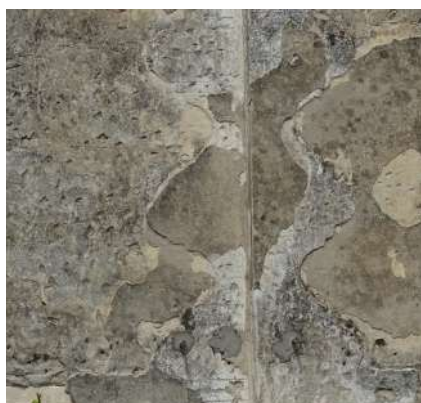
Foto 34. Fronte est: patina biologica.

Sugli intonaci è visibile una patina biologica di colore scuro, diffusamente sui prospetti Nord, Est ed Ovest. Il distacco dello strato di intonaco n. 5 ha comportato l'esposizione degli strati inferiori all'attacco dei biodeteriogeni. In corrispondenza dei distacchi più recenti l'azione di questi organismi non è ancora avvenuta o è agli stadi iniziali di sviluppo, per tanto l'area che presenta la lacuna dovuta al distacco dello strato di intonaco non presenta la colorazione scura dovuta all'attacco biologico.

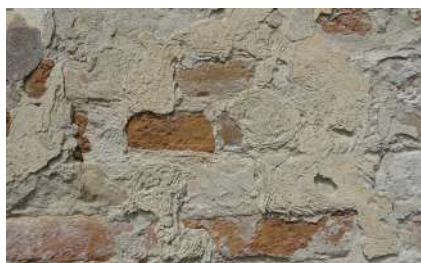
Foto 35. Fronte est: arenizzazione.

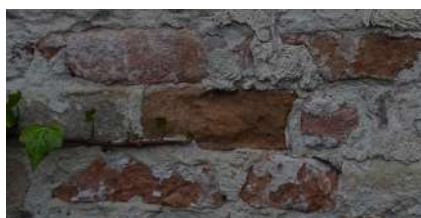
Gli intonaci e giunti di malta tra i laterizi visibili presentano in alcuni punti una erosione superficiale per abrasione dovuta dall'azione meccanica di particelle solide trasportate dal vento, definibile anche come arenizzazione, con conseguente perdita parziale del legante e messa in luce dei clasti.

Foto 36. Fronte est: erosione dei laterizi.

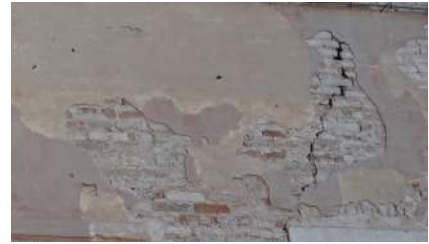
profonde fessurazioni ben visibili sulle murature esposte, causate dal dissesto meccanico cui è andato incontro l'edificio nel tempo. Una azione antropica che può aver comportato l'alterazione della resistenza meccanica della parete può essere stata l'obliterazione della finestra centrale nell'ultimo piano.

Foto 37. Fronte sud: fessurazione

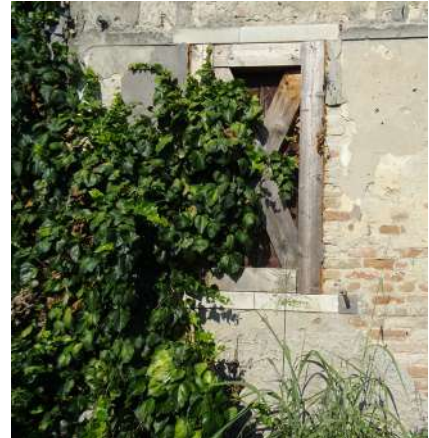
Le parti inferiori dell'edificio sono interessate dalla presenza di vegetazione infestante, soprattutto sui prospetti Ovest e Sud, fino a circa 2 m di altezza. La vegetazione presente è del tipo dei rampicanti che hanno innescato degrado di tipo meccanico con l'azione della spinta dell'apparato radicale (decoesione e distacco degli intonaci e delle malte) e di tipo chimico con la diffusione di sostanze acide emesse dall'apparato radicale (disgregazione degli intonaci).

Foto 38. Fronte est: vegetazione superiore.

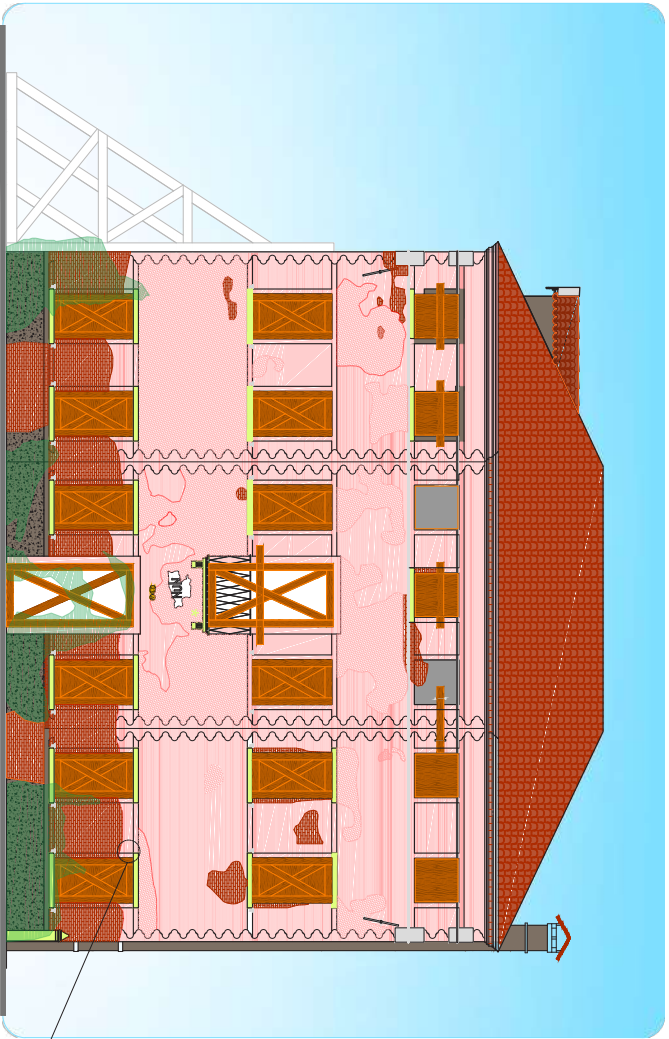
TAV A11
Rilievo materico e del degrado
Prospetto Est

- Caratterizzazione dei materiali e del degrado
- LEGENDA**
- L1c** Laterizi - Tegole e coppi con scolorimento e rottura dei coppi
 - L1a** Laterizi - Mattoni con lacerazioni, disgregazione e polverizzazione del granaio di mattoni, scaglie e ad ossatura dei mattoni.
 - L2** Manufatti in legno: opere provvisorie da rimuovere
 - M** Materiali metallici ossidati
 - La** Materiali lapidei: Efflorescenza, "croste" nere, rotture e del bordi, fessurazioni
 - C** Materiali ceramici
 - IC** Intonaco cementizio con distacchi e alterazioni cromatiche
 - I** Intonaco con distacchi e alterazioni cromatiche
 - IF** Intonaco fondo pichettato, con distacchi e alterazioni cromatiche
 - IF** Intonaco fessurato cementizio, con distacchi e alterazioni cromatiche
 - V** Vegetazione infestante

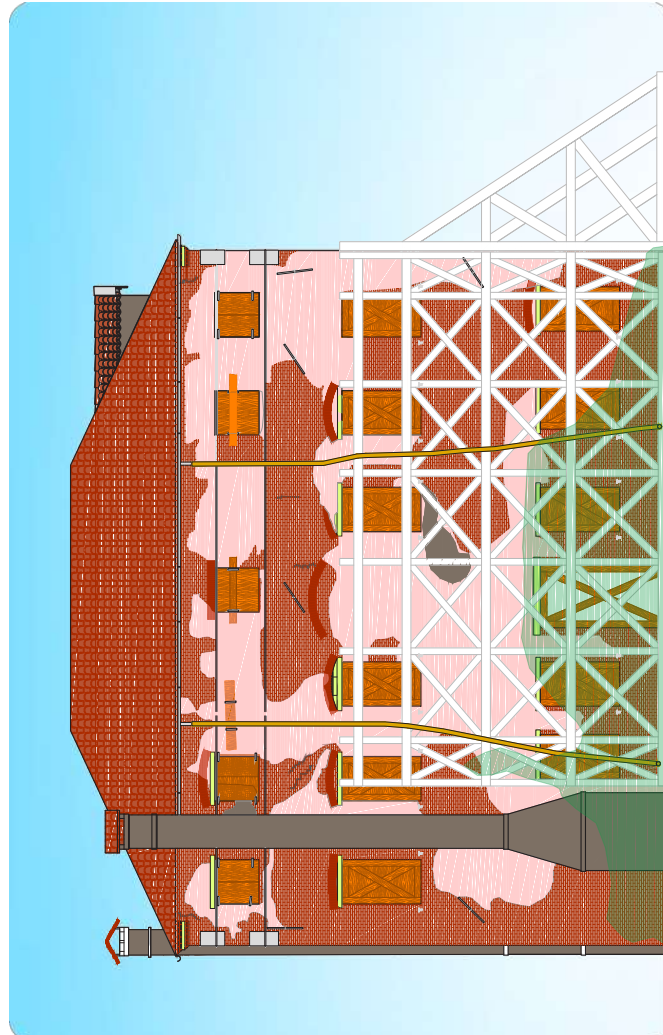
Rilevo materico e del degrado
Prospetto Ovest

- Lc - Laterizi - Tegole e coppi con scivolamento e rottura dei coppi
- Lu - Laterizi - Mattioni con fessurazioni, disgregazione e polverizzazione dei giunti di malta, scagliature ed erosione
- Le - Manufatti in legno: opere provvisorie da rimuovere
- P - Materiali plastici: opere provvisorie da rimuovere
- M - Materiali metallici ossidati
- La - Materiali lapidei con alterazioni cromatiche, scagliature e fessurazioni
- Ic - Intonaco cementizio con distacchi e alterazioni cromatiche
- I - Intonaco con distacchi e alterazioni cromatiche
- Fe - Fessurazioni
- V - Vegetazione irrisante

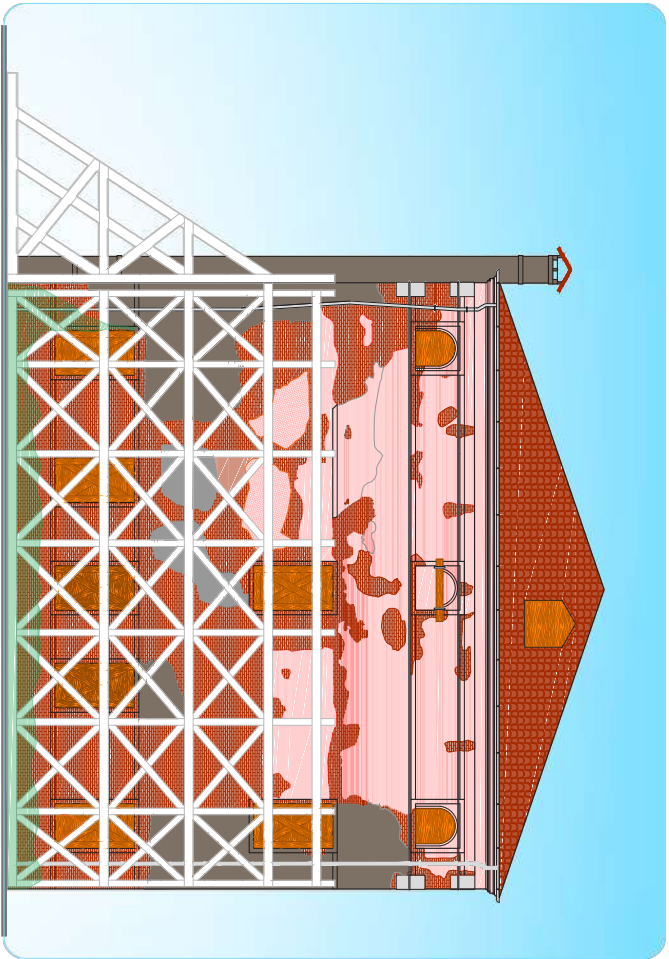
TAV A13
 Rilievo materico e del degrado
 Prospetto Sud

- Lic** Laterizi - Tegole e coppi con scivolamento o rotura dei coppi
- Lel** Laterizi - Mattoni con fessurazioni, distruzione e polverizzazione dei giunti di malta, scaglie ed erosione
- Lm** Manufatti in legno: opere provvisorie da rimuovere
- P** Materiali plastici: opere provvisorie da rimuovere
- M** Materiali metallici ossidati
- Lr** Materiali lapidei con alterazioni ornamentali, scaglie e fessurazioni
- lt** Intonaco cementizio con distacchi e alterazioni ornamentali
- I** Intonaco con distacchi e alterazioni ornamentali
- Fa** Fessurazioni
- V** Vegetazione infestante
