IL PAVIMENTO COSMATESCO NELLA  
CHIESA DEI MIRACOLI A VENEZIA

Intervento di manutenzione e ricerca di una malta  
di allettamento idonea al contesto ambientale

ISTITUTO VENETO PER I BENI CULTURALI

### L'INTERVENTO DI MANUTENZIONE E CONSERVAZIONE AL PAVIMENTO DELLA CHIESA DI SANTA MARIA DEI MIRACOLI

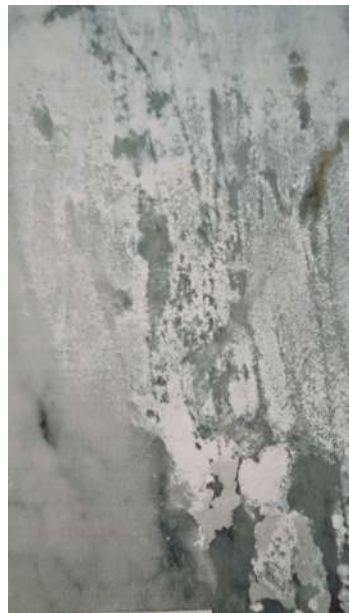
Fig. 2.5. Aspetto delle efflorescenze su un determinato materiale lapideo.

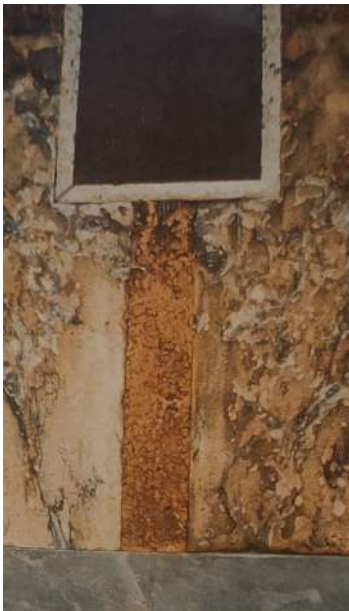
Fig. 2.11. Stato di conservazione delle lastre lapidee prima del restauaro.

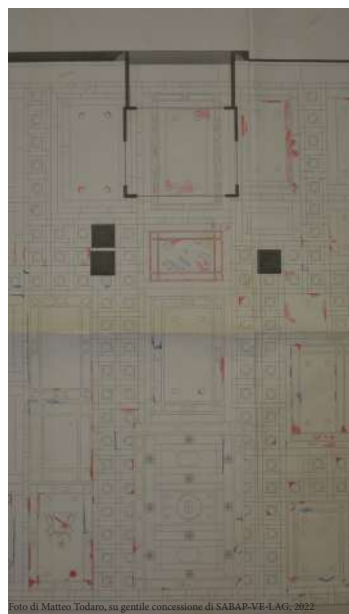
L'intervento di conservazione e manutenzione del pavimento della Chiesa dei Miracoli iniziato il 26 settembre 2022 e terminato il 16 ottobre del medesimo anno, ha comportato una serie di lavori e operazioni atte a riparare i danni subiti al materiale lapideo dai diversi e continui fenomeni di degrado che da sempre hanno comportato ingenti danni all'edificio ecclesiastico. Come detto in precedenza, la posizione in cui si trova la chiesa favorisce, attraverso la risalita capillare, la forte umidità, e l'alta marea, un processo di erosione e di cristallizzazione che hanno causato la rottura e il distacco di diverse formelle in marmo, le quali decoravano il bellissimo e suggestivo pavimento. La primissima fase delle operazioni è stata quella di eseguire una mappatura su un foglio A3 raffigurante la pianta del pavimento in maniera dettagliata e precisa, sottolineando o cerchiando con i pastelli colorati, le aree della chiesa maggiormente colpite, e che quindi richiedevano una particolare attenzione e un intervento immediato (Fig. 3.1). Una volta completata la mappatura, questa ha evidenziato i punti di maggior rilievo; le zone che versavano in una condizione più precaria erano situate in diverse posizioni: davanti all'ingresso principale, (sicuramente dovuto anche al calpestio dei visitatori), nella parte destra in corrispondenza del presbiterio, alcune zone al centro della chiesa vicino alla gradinata e tutta la fascia del lato sinistro (adiacente al rio) che andava dall'area vicino dell'altare fino alla zona del confessionale, posta parallela all'ingresso e leggermente nascosta. Non è un caso che ad aver subito un'azione degenerativa maggiore risultava essere il lato sinistro, da sempre questa zona, a causa della vicinanza con il canaletto, era soggetta a diverse tipologie di degrado, specialmente alla formazioni di Sali, che anche in questo caso si constatò essere il problema principale.

Fig 3.1. Mappatura del pavimento con segnate in rosso le zone colpite da un degrado maggiore.

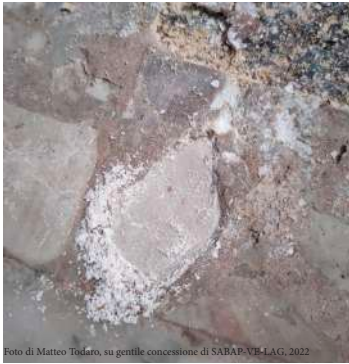
Fig 3.2. Strato di cristallizzazione dei Sali sotto le vecchie stuccature.

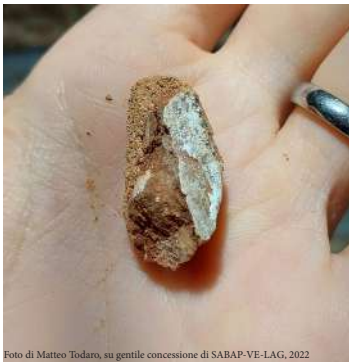
Fig 3.3. Strato di cristallizzazione dei Sali in un lato del frammento in marmo.

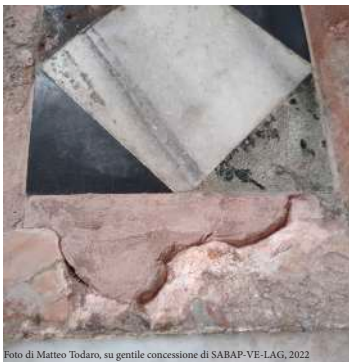
Fig 3.4. Fondo di una formella lapidea dopo l'intervento di pulitura.

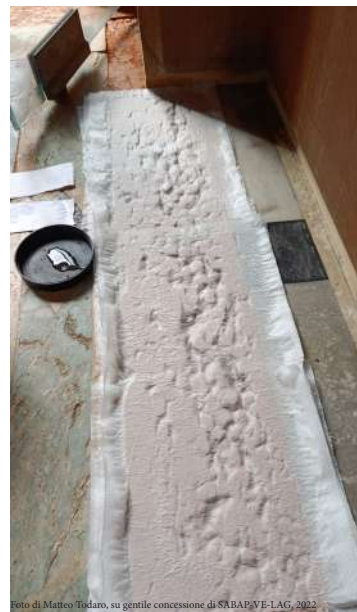
Fig 3.6. Applicazione dell'impacco desalinizzante su una lastra posta all'ingresso.

Una volta terminate queste operazioni, si passò poi in seguito, alla stesura di impacchi desalinizzanti sulle zone del pavimento maggiormente colpite dalla formazione di Sali. Il processo di desalinizzazione attuato comprendeva la stesura di una grande quantità di fogli di carta assorbente in modo da arrivare ad ottenere dieci strati di fogli. Per prima cosa si bagnava la superficie in cui bisognava agire applicando una prima passata di acqua demineralizzata tramite pennelli abbastanza grandi, per poi appoggiare delicatamente sopra i vari quadrati di carta occupando tutta l'area. Una volta eseguito il primo strato si riapplicava l'acqua demineralizzata per impregnare la carta assorbente appena adoperata per poi mettere un secondo strato di questa carta, e così facendo per appunto dieci volte. Questi impacchi desalinizzanti dovevano esser lasciati agire per circa ventiquattro ore, per poi venire tranquillamente rimossi il giorno dopo (Fig. 3.6). Questo processo venne messo in pratica per i primi due cicli di impacchi, dal terzo in poi si utilizzò anche una stufetta a induzione per facilitare e incrementare l'azione asciugatrice di quest'ultimi.

In totale furono impiegati cinque cicli di impacchi atti ad eliminare i residui di Sali presenti nei marmi del pavimento, e applicati in diverse zone della chiesa: nella zona del confessionale, soprattutto la lastra tombale in Pietra d'Istria e Rosso Ammonitico Veronese, nella zona adibita alla deposizione delle sedie, nell'area d'ingresso, che comprendeva dal portale alla lastra tombale situata nel mezzo della navata, di fronte alla biglietteria e vicino alla fonte battesimale, nella zona sinistra lungo l'ultima fila di banchi in particolar modo nel Marmo Broccatellone, e infine sempre nel lato sinistro, nell'ultima lastra tombale in prossimità della gradinata che porta all'altare. Nei casi dove la formazione di Sali risultava essere abbondante o persistente i cicli di desalinizzazione effettuati passarono anche a sette. Gli ultimi giorni delle operazioni di manutenzione furono utilizzati per le ultime rifiniture e per l'applicazione delle maltine finali. Al centro della navata, in prossimità della gradinata che porta al coro, fu incollato tramite l'utilizzo della Colofonia (resina di origine vegetale di consistenza giallo ocra formata dal 90% di acidi resinici e dal restante 10% di materia neutra.) un frammento di notevoli dimensioni di Marmo verde Antico, precedentemente limato e tagliato a mezzo di Dremel per poi venire raffreddato in acqua. L'integrazione del pezzo fu eseguita incollando nel lato opposto a quello a contatto con il pavimento dei bastoncini in legno fissati con scotch carta per consentire una manovra più agevole e una maggiore presa, evitando lo spostamento accidentale del frammento (Fig. 3.7). Successivamente a questo, dalla parte opposta della chiesa vicino all'area adibita alle confessioni, fu effettuata un'operazione molto simile a quella precedente. Venne incollato un frammento di Marmo Rosso Veronese mediante una resina epossidica (polimero termoindurente con reazione a temperatura ambiente o a freddo con colorazione trasparente, costituito da una base resinale liquida e da un'indurente come l'epicloridrina e l'idrossido di sodio che conferiscono un'ottima stabilità e adesione).

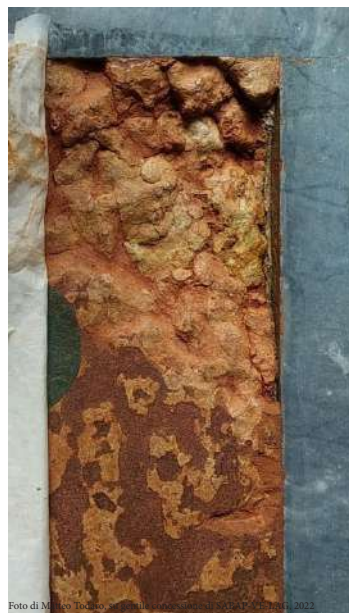
Nel primo caso la difficoltà individuata consisteva nella profondità delle lacune e delle varie fratture dei piani marmorei, probabilmente dovuta dall'ubicazione di quest'ultime, in quanto la zona è influenzata dalla continua azione di stress meccanici. Questo degrado ha portato a tre cicli di stuccature, partendo da una base (il livello più fondo), fino all'ultimo strato superficiale, nonché quello a contatto con il calpestio (Fig. 3.10 a, 3.10 b). Il secondo caso, caratterizzato dalla lunga cornice, la problematica principale era quella di creare uniformità all'insieme visto la grande lunghezza e la numerosità di marmi interessati.

Fig 3.10 a. Immagine della lastra in Marmo Rosso Verona in evidente stato avanzato di degrado.

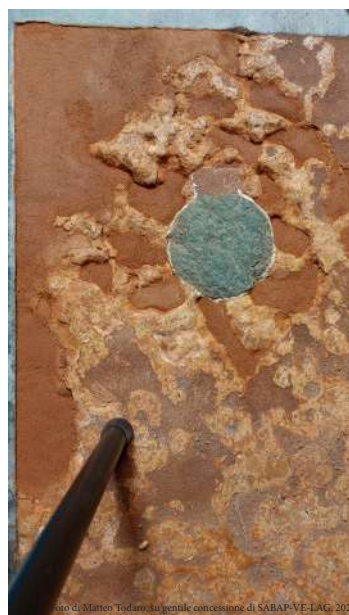
Fig 3.10 b. Integrazione a livello mediante la stesura della maltina finale.

Si scelse quindi di applicare una maltina di tinta neutra (n°13) su tutta la riga in modo da rendere il tutto il più omogeneo possibile, ottenendo un risultato efficiente e congruo alle varie colorazioni. Le malte selezionate, una volta stese sul fondo delle lacune pavimentali, mediante il processo di asciugatura raggiungeranno la colorazione effettiva, tenendo però un tono leggermente più basso, dei materiali lapidei. La scelta di creare delle stuccature di una tonalità inferiore rispetto al colore originale delle formelle in marmo è stata attuata in base al fatto che a causa del continuo calpestio dei visitatori all'interno della chiesa, questi avrebbero causato una virazione cromatica delle stuccature, rendendole più scure e quindi perfettamente idonee al tipo di colorazione richiesto. Le operazioni di conservazione e manutenzione del pavimento della Chiesa dei Miracoli terminarono con la messa in opere delle ultime stuccature riguardo le lastre tombali in Pietra d'Istria e di quelle in Rosso Verona situate vicino all'ingresso. Finendo poi con la risistemazione dei banchi e delle panche in legno spostate ai lati della navata e con il trasporto dei diversi materiali e oggetti verso la sede dell'Istituto.
