Istituto Veneto per i Beni Culturali:
la didattica del restauro 2
Gli interventi a Padova

*Venetian Institute for Cultural Heritage:
teaching restoration 2
Intervention in Padua*

**Istituto Veneto per i Beni Culturali:
la didattica del restauro 2
Gli interventi a Padova**

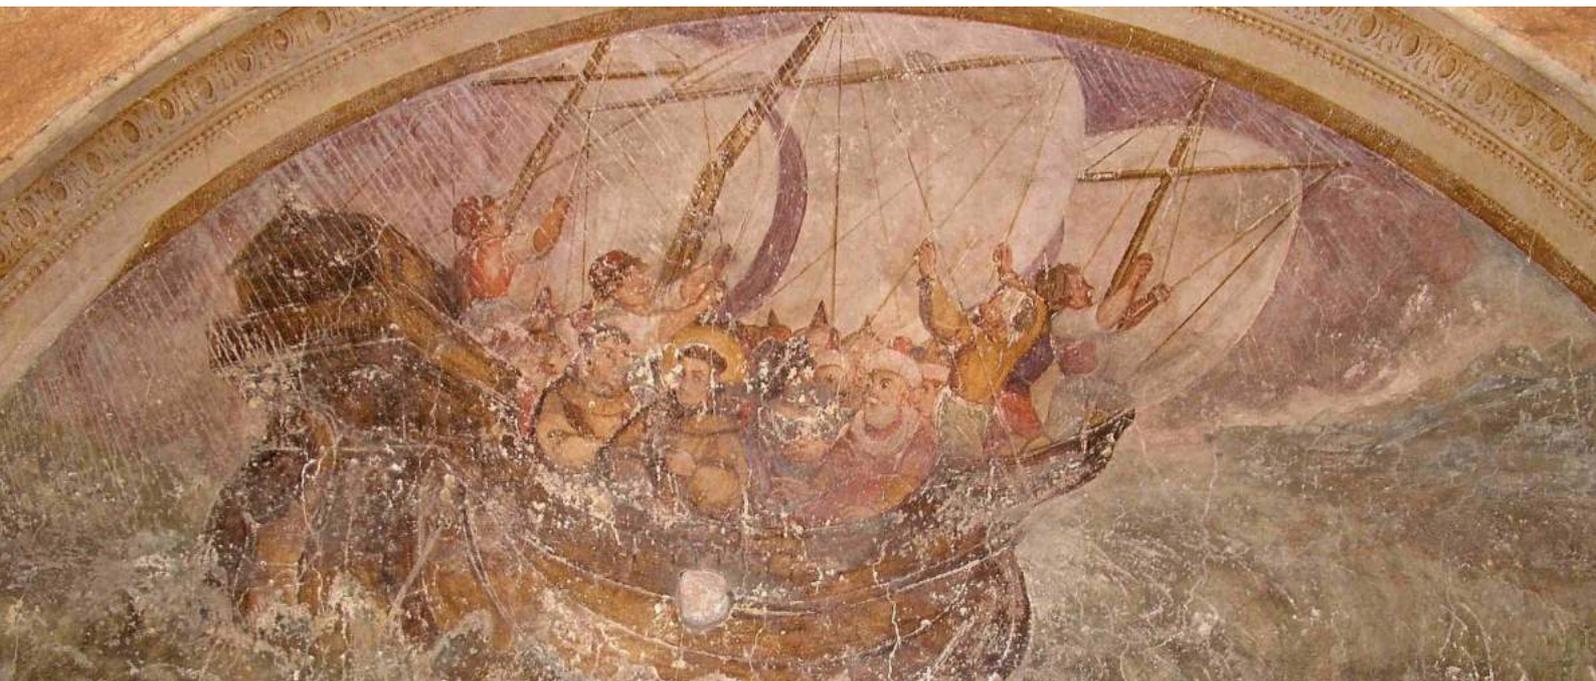
Fig. 2 Scena con il Naufragio in Sicilia prima del restauro.

Fig. 2 Scene with the Shipwreck in Sicily, before restoration.

2. *Antonio diventa frate francescano. Il cartiglio recita: "DI BIANCO IN BIGIO LE SPOGLIE CANGIANDO / ANTONIO DI POI NOMOSSI NON PIU HERNANDO"* (fig. 5).
3. *Antonio viene scaraventato dalla tempesta in Sicilia mentre tenta di raggiungere il Marocco per evangelizzare. L'iscrizione dice: "VERSO IL MAROCCO LE VELE DISCIOGLIE / MA GRAN PROCELLA QUINDI LO DISTOGLIE". L'affresco ha una composizione molto efficace. Si nota il veliero affollato di persone di varia estrazione, tra le quali emerge Antonio aureolato intento a pregare con un compagno, mentre i marinari intorno ammainano le vele per far fronte alla tempesta (figg. 2 e 6).*

2. *Anthony becomes a Franciscan friar. The scroll says: "DI BIANCO IN BIGIO LE SPOGLIE CANGIANDO / ANTONIO DI POI NOMOSSI NON PIU HERNANDO"* (fig. 5).
3. *Anthony is thrown by a storm to Sicily, while trying to get to Morocco to evangelize. The inscription says: "VERSO IL MAROCCO LE VELE DISCIOGLIE / MA GRAN PROCELLA QUINDI LO DISTOGLIE". The composition of the scene is very effective. We can note the sailing ship, crowded with people from different origins, including Anthony with a halo. He is praying with a mate, while the sailors around are hauling down the sails to face the storm (figs. 2 and 6).*

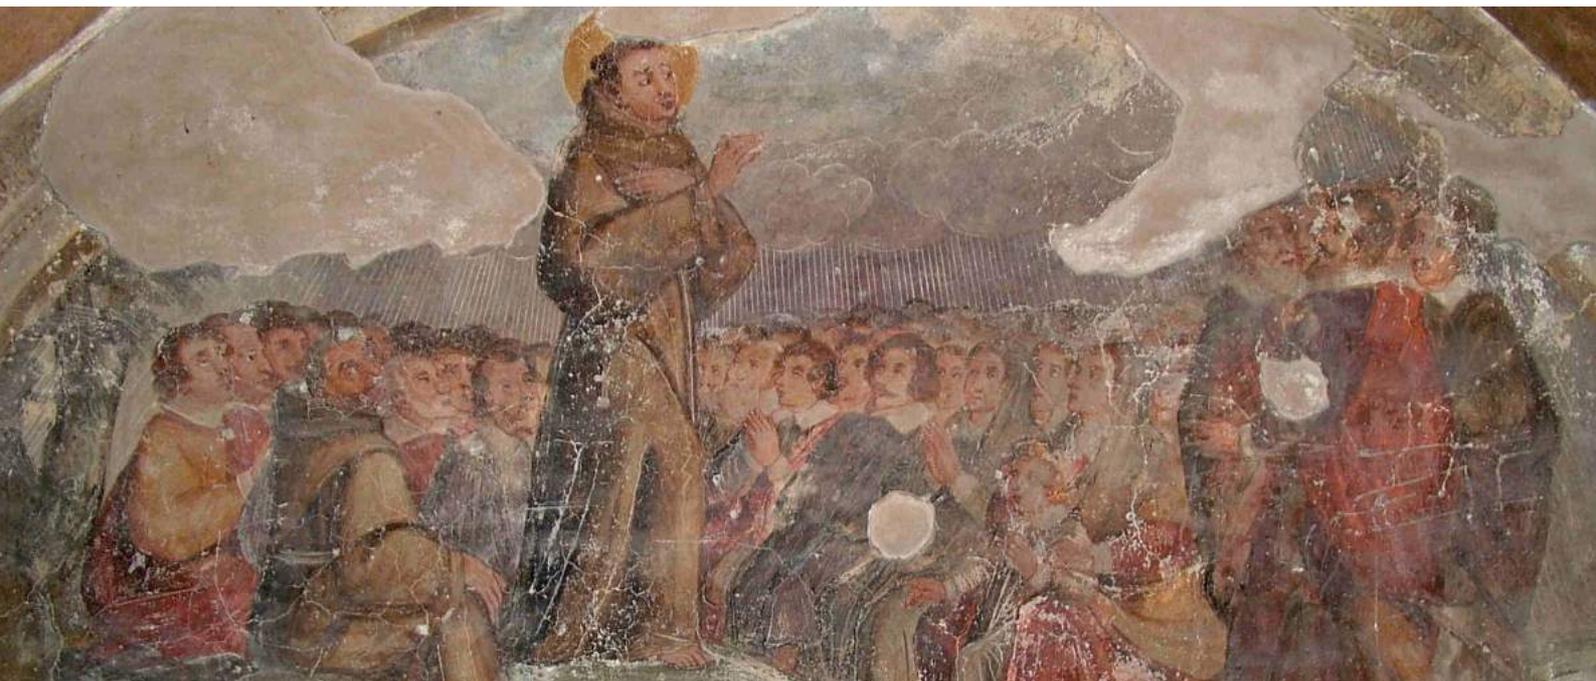
Fig. 3 Scene with the Preaching in Bourges, before restoration.

7. *Miracolo della grandine o predica di Bourges.* L'iscrizione recita: "GLOBI DI GELO INTORNO UN NEMBO SPANDE / NE TOCCA IL SANTO, O MERAVIGLIA GRANDE". Antonio predica a una grande folla presso Bourges in Francia. Il demonio per infastidire gli ascoltatori manda una terribile tempesta, che prontamente Antonio allontana per terminare il suo sermone, lasciando così incolume il suo pubblico. Va notato che questa lunetta è forse la meglio conservata e meno abrasa dagli agenti atmosferici, trovandosi essa in un angolo molto riparato rispetto al resto delle pitture. Pur presentando alcune cadute dell'intonaco, la compattezza degli strati pittorici è tale da permetterci di apprezzare la qualità pittorica quasi come poteva essere originariamente, mentre nelle altre lunette essa ha perso materia e vivacità (figg. 3, 4 e 10).

7. *Miracle of the hail or Preaching of Bourges.* The inscription states: "GLOBI DI GELO INTORNO UN NEMBO SPANDE / NE TOCCA IL SANTO, O MERAVIGLIA GRANDE". Anthony was in Bourges, France, and preached to a large crowd. The devil, in order to annoy the listeners, sent a terrible storm, which promptly Antonio sent away to finish his sermon. The audience was left thus unharmed. It should be noted that this lunette is perhaps the best preserved and least abraded from the weather elements, as it is located in a very sheltered corner if compared to the rest of the paintings. Though presenting some fallen plaster, the compactness of the paint layers is such that we can appreciate the quality of the painting almost as in its original conditions, while the other lunettes have lost matter and liveliness (figs. 3, 4 and 10).

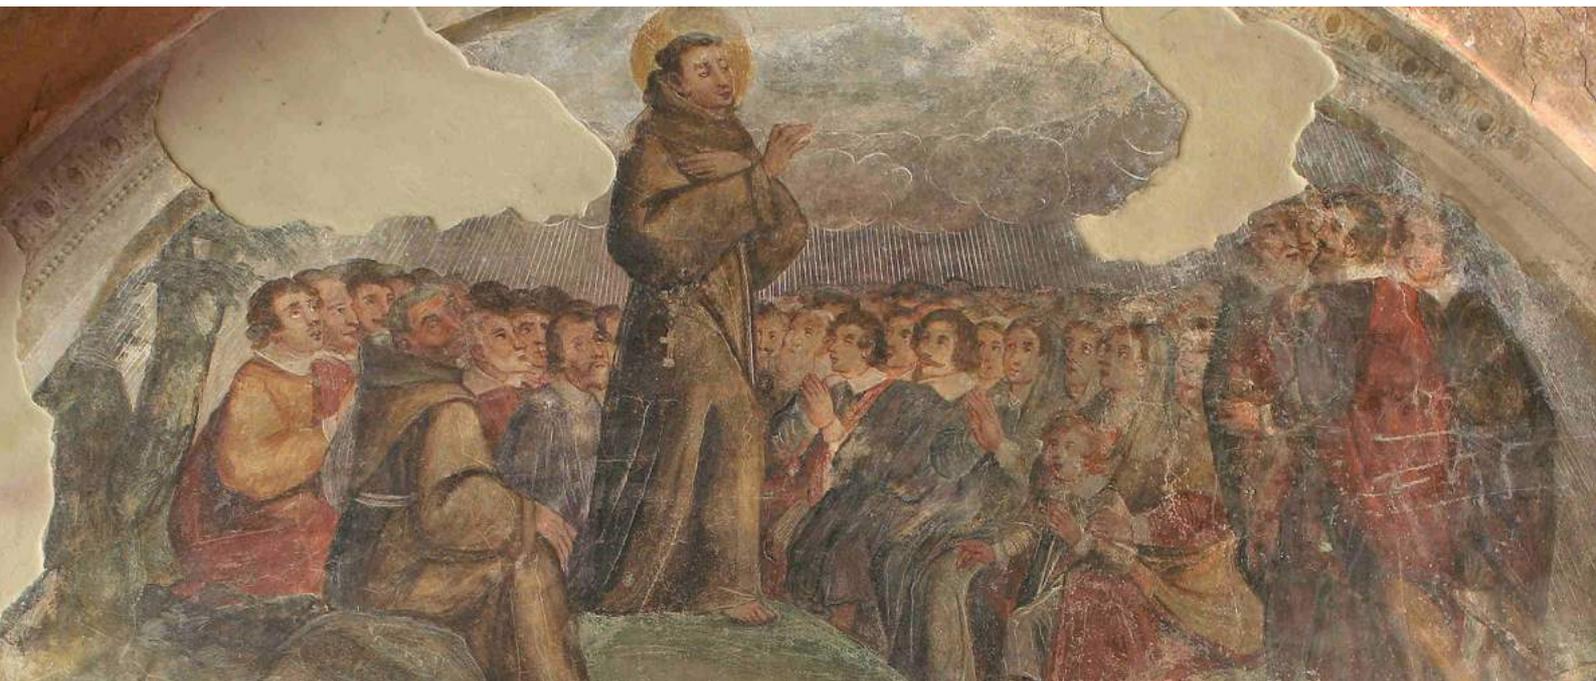
Fig. 4 Scena con il Predica di Bourges dopo il restauro.

Fig. 4 Scene with the Preaching in Bourges, after restoration.

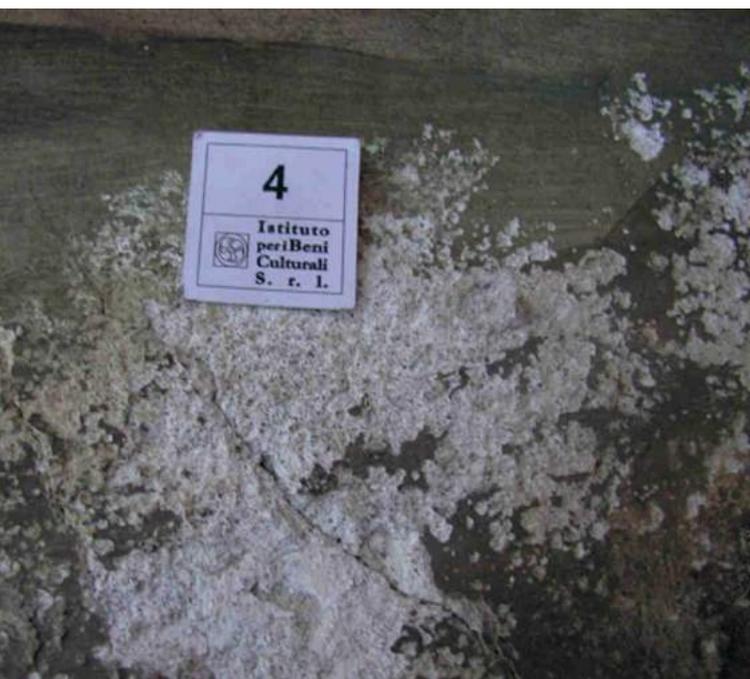
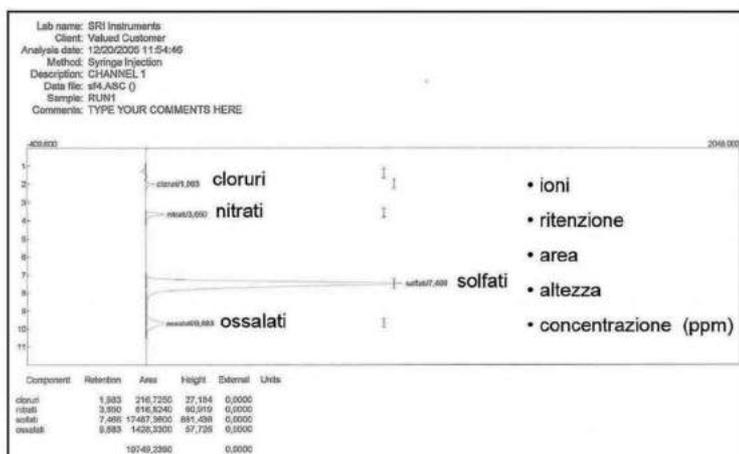
Fig. 31 (left) Sampling point for scientific analyses.

Some scientific tests (figs. 31 and 32), as stratigraphic sections analysed under microscope in reflected light and ultraviolet light, have allowed for an investigation into the technical-executive aspects of these murals. No evidence was found of realization of "giornate" inside of the representations, as the only separation of the plaster is visible between the figurative scenes and the architectural frames below, suggesting the presence of a quadrature painter. Therefore, we can imagine that the artists operated first by spreading a single piece of plaster on the lunette and that, once dry, they spread a thin coat of lime on which to apply the colours.

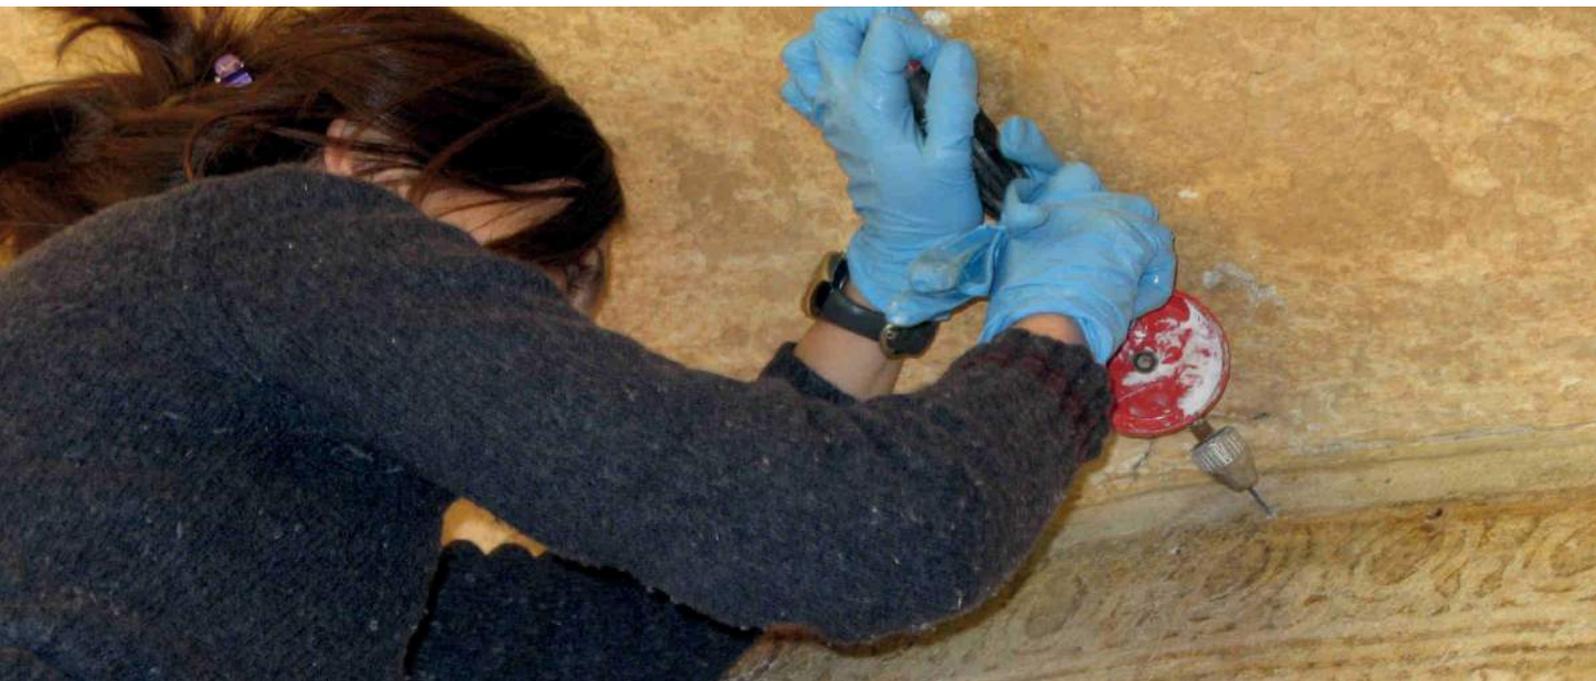
Fig. 33 Perforazione dell'intonaco per il consolidamento dei distacchi tramite iniezione di apposita malta.

we used a dough based on calcium hydroxide and hydraulic aggregates (pozzolan), and slaked lime mixed with ammonium carbamate for the less deep ones. Wherever possible, so as not to further damage the painted surface, we proceeded through the holes made in a previous restoration work, while small holes were made in the new areas in need of consolidation (fig. 33).

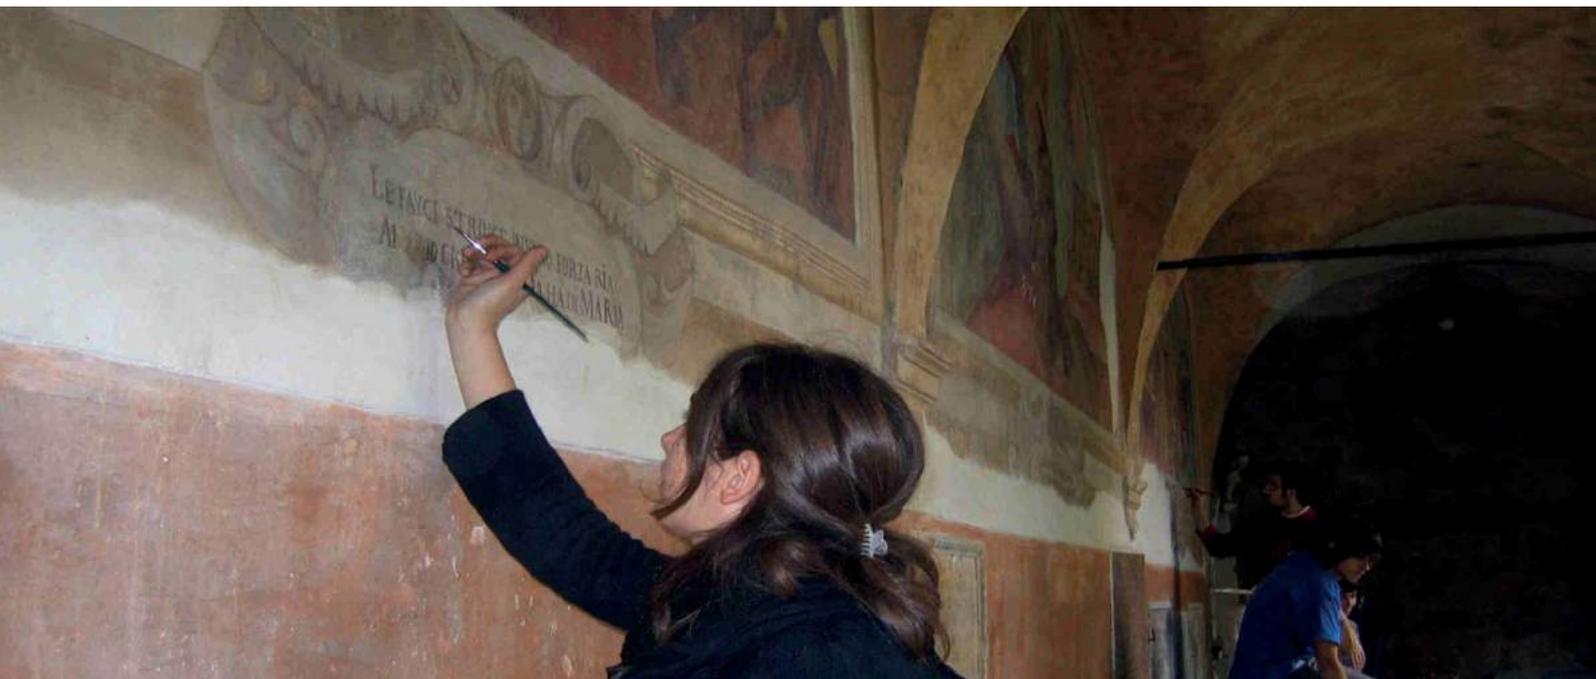
Fig. 34 Retouching phase.

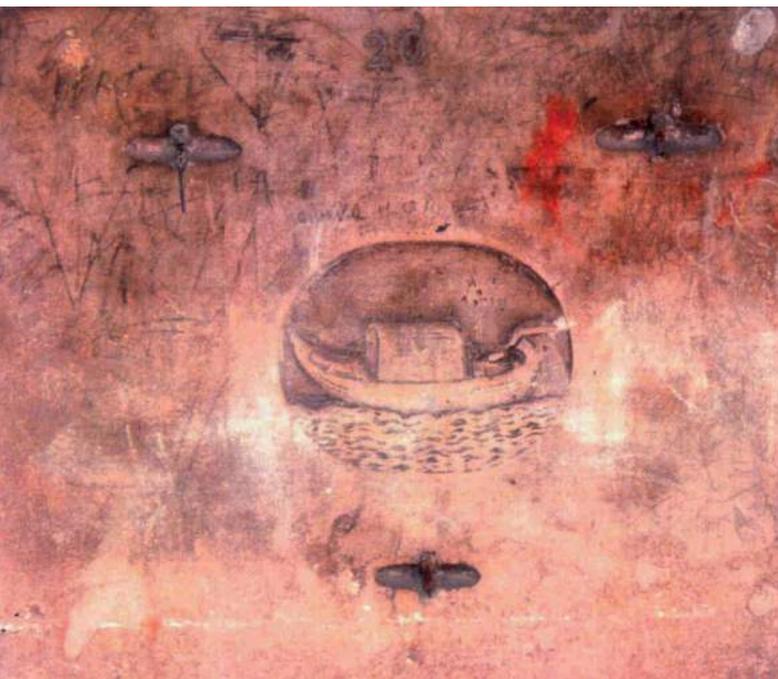
Fig. 35 (sinistra) La lapide dei barcarari prima del restauro.
Fig. 36 (destra) La lapide dei barcarari dopo il restauro.

Fig. 35 (left) The tombstone of the boatmen, before restoration.
Fig. 36 (right) The tombstone of the boatmen, after restoration.

Le lapidi presenti all'interno del chiostro presentavano diversi problemi conservativi. Non solo risultavano offuscate da una spessa coltre di polvere e sporco superficiali commista a schizzi di cera e di malte, nonché deturpate da scritte a penna e a matita (fig. 35), ma esse erano anche fortemente consunte dal continuo calpestio e da passati interventi di pulitura alquanto aggressivi.

The tombstones inside the cloister presented several conservation problems. Not only were they clouded by a thick layer of dust and surface dirt, mixed with splashes of wax and mortars, as well as defaced by writings in pen and pencil (fig. 35), but they were also heavily worn down by the constant foot traffic and rather aggressive cleaning action carried out in the past.

Following the cleaning, the consolidation was carried out. To improve the mechanical properties of the stone and to strengthen the cohesion of the constituent materials, the surface was treated with ethyl silicate by brush until rejection. The disjoint or unsafe elements were attached with epoxy resin injected where

The filling of gaps and cracks of the stones was carried out using mixtures of powdered marble or stone with hydraulic lime. The stucco varied in granulometry and colour, by virtue of the most similar characteristics to the stones where the gaps were located. If necessary, the old fillings were revised and harmonized with the context.

To protect the slabs against moisture and the elements, suitable substances were applied. Polysiloxane resins were used to protect the less hard and more porous stones, as is the case of the Vicenza stone or Nanto stone, while for the marbles microcrystalline wax was preferred.

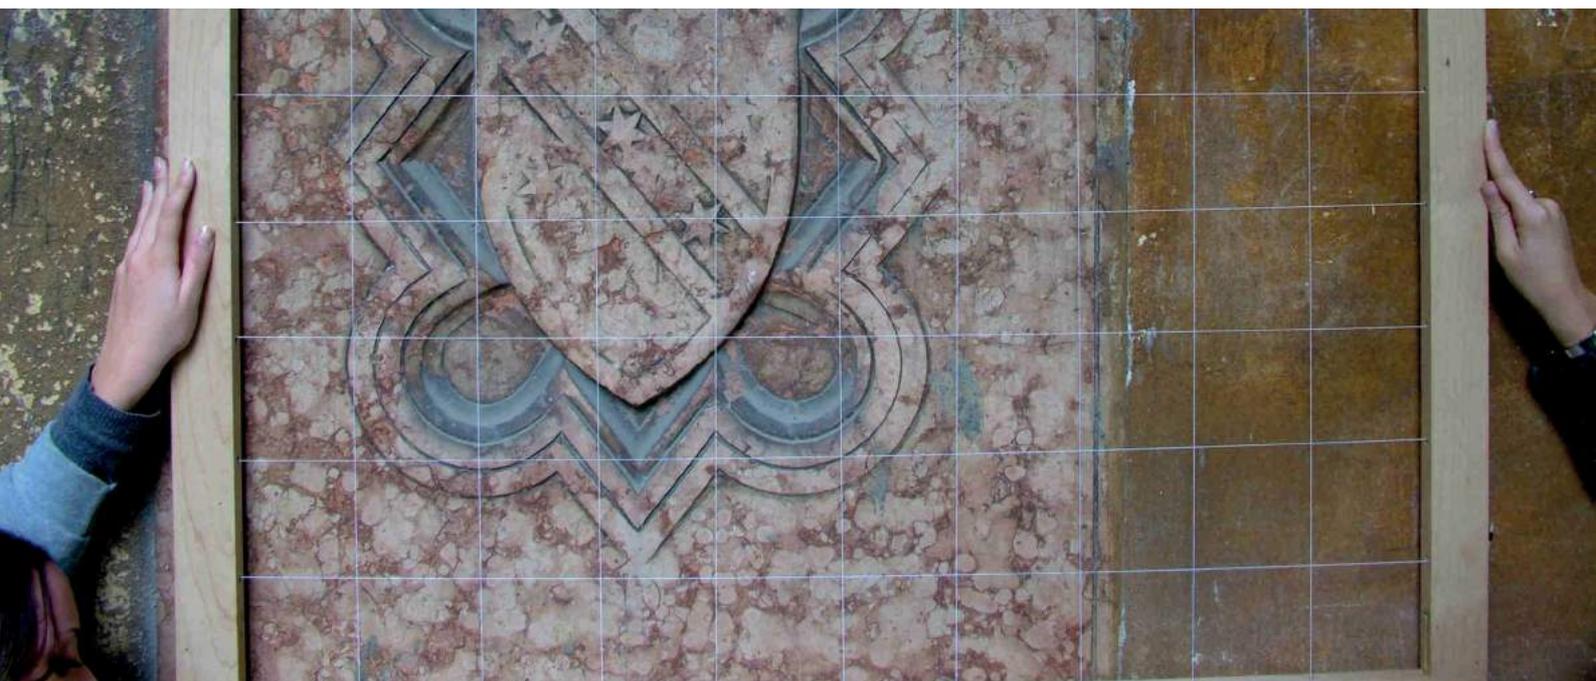
The tombstones were subject to scientific analyses to identify the variety of the stone types present, identified as Nanto stone, red Verona stone, Biancone and grey limestone.

Fig. 37 Preliminary photographic documentation of the tombstones of the cloister.

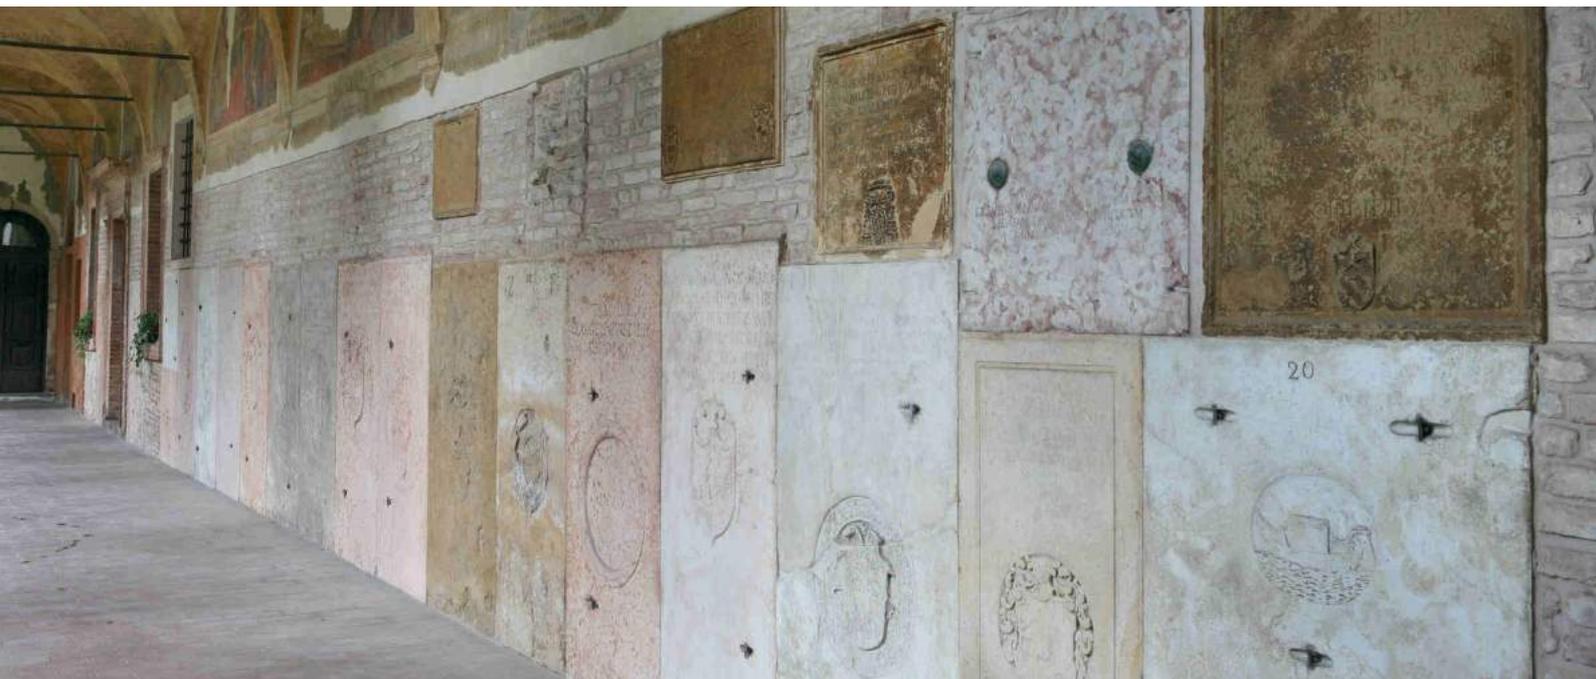
Fig. 38 Vista delle lapidi nella parete sudorientale dopo il restauro.

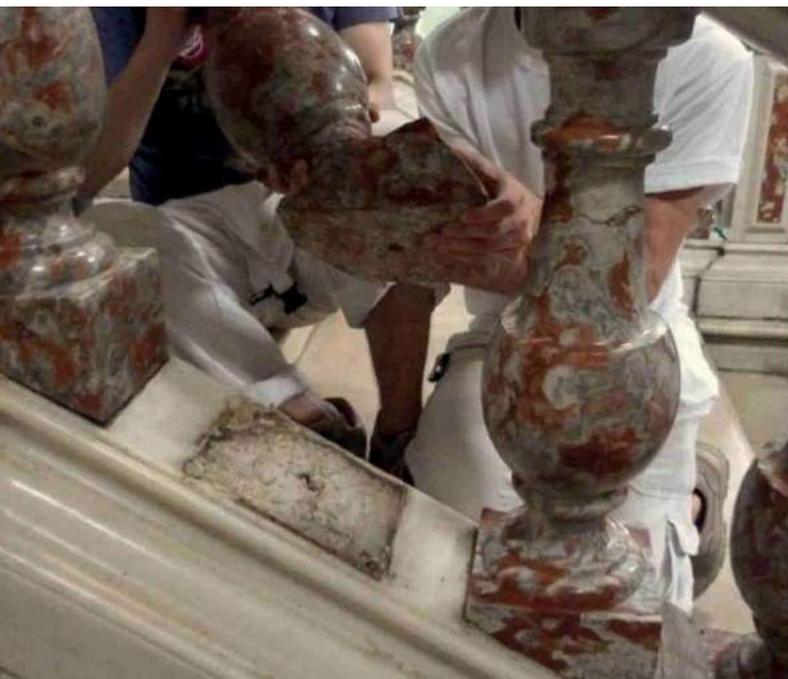
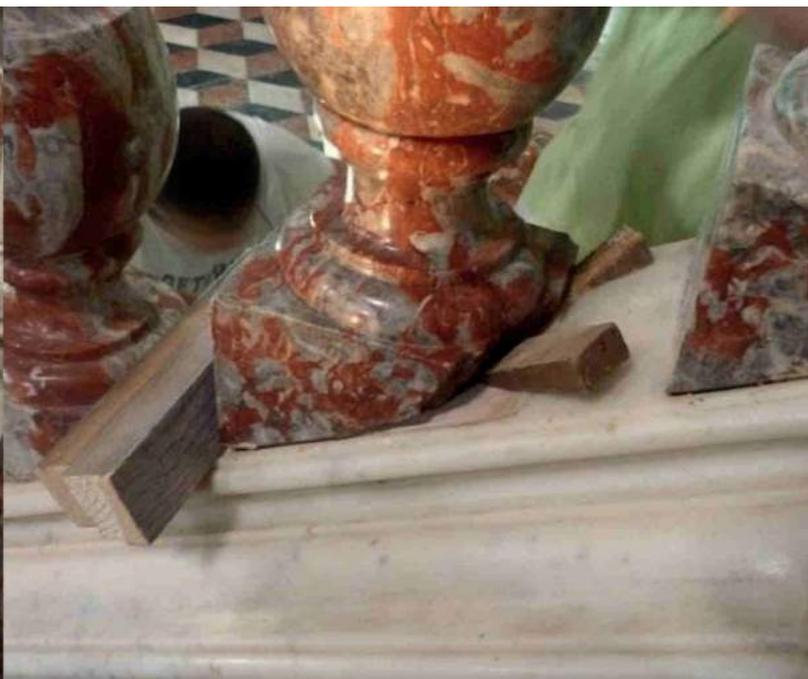
Figg. 43 e 44 Fasi di consolidamento strutturale della balaustra.

Figs. 43 and 44 Structural consolidation phases of the balustrade.

- Bonding of the disjointed and crumbling pieces, with mastic or, in cases of larger fragments, with two-component epoxy resin and the addition of fossil inert. The acrylic resin was used to consolidate the crevices, corners or mouldings where needed (figs. 43 and 44).

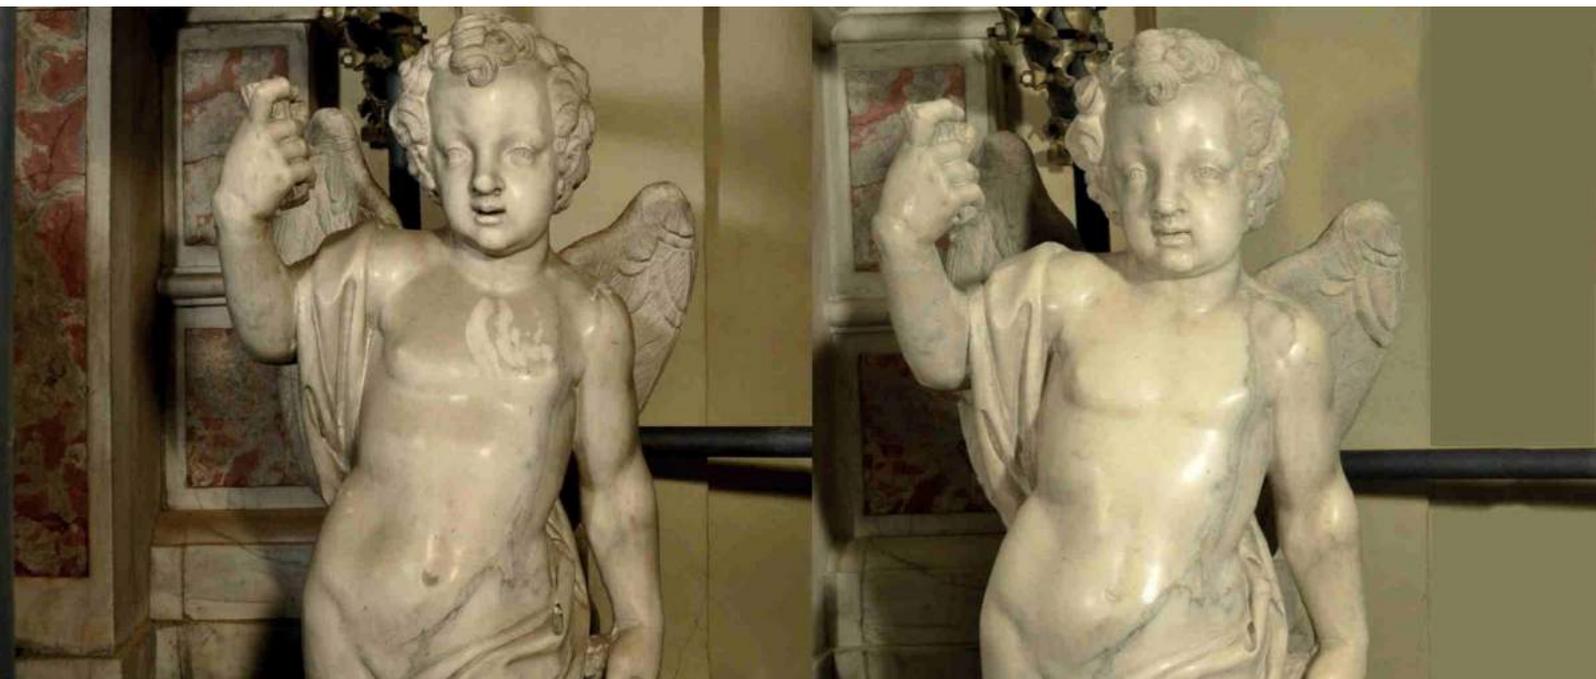
Fig. 45 (left) Marble angel, before cleaning.

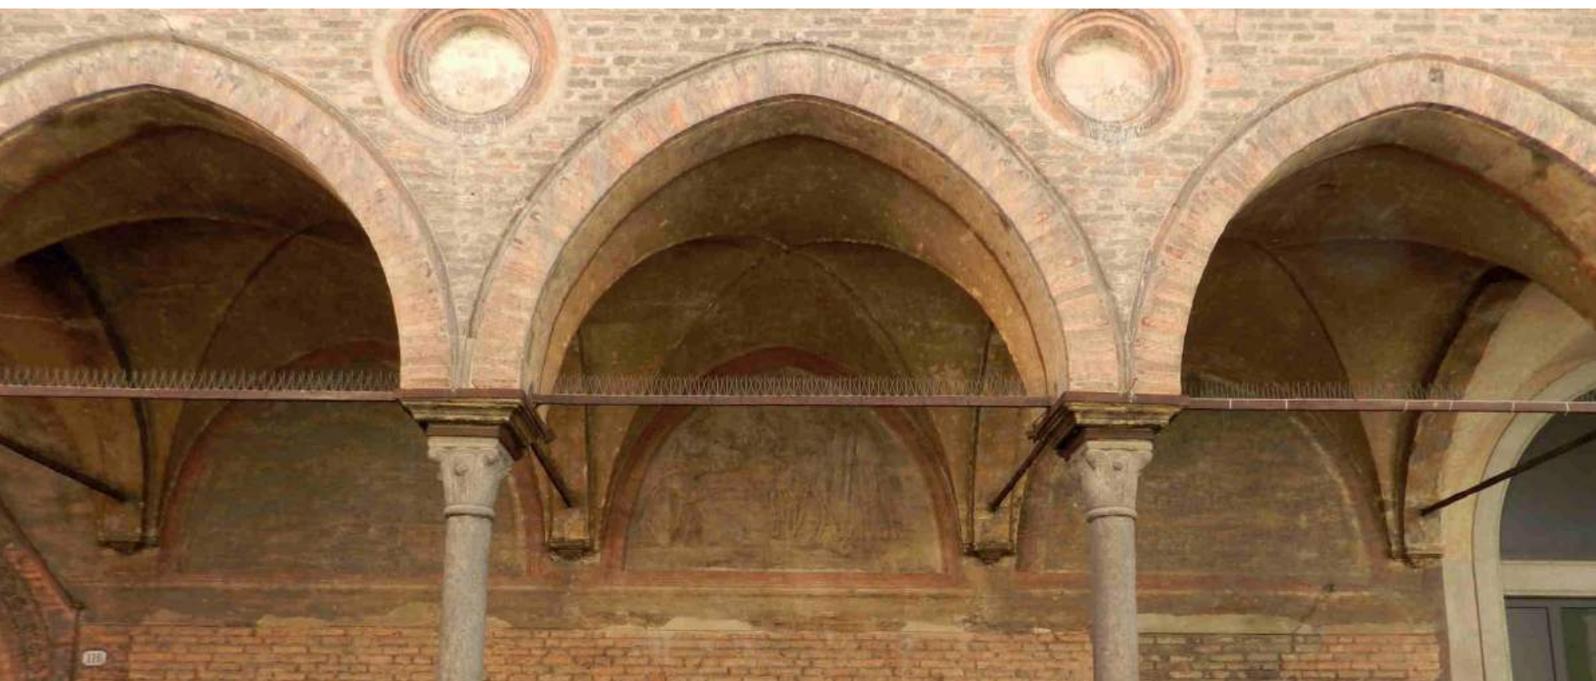
Fig. 48 Experimental restoration of lunette n. 23.

Lunette number 23 helped to study an appropriate cleaning approach of the other works, having experienced here washing with deionized water and surfactant, and also compresses with ammonium carbonate. The methodology deemed to be the most appropriate consisted in an accurate mechanical dusting through the use of brushes and Wishab sponges (fig. 54), and thereafter the treatment of the painted surfaces with ion exchange resins. The surface crystallizations of salts were removed by ion exchange anionic resins, while the surface finish was achieved by use of cationic resins.

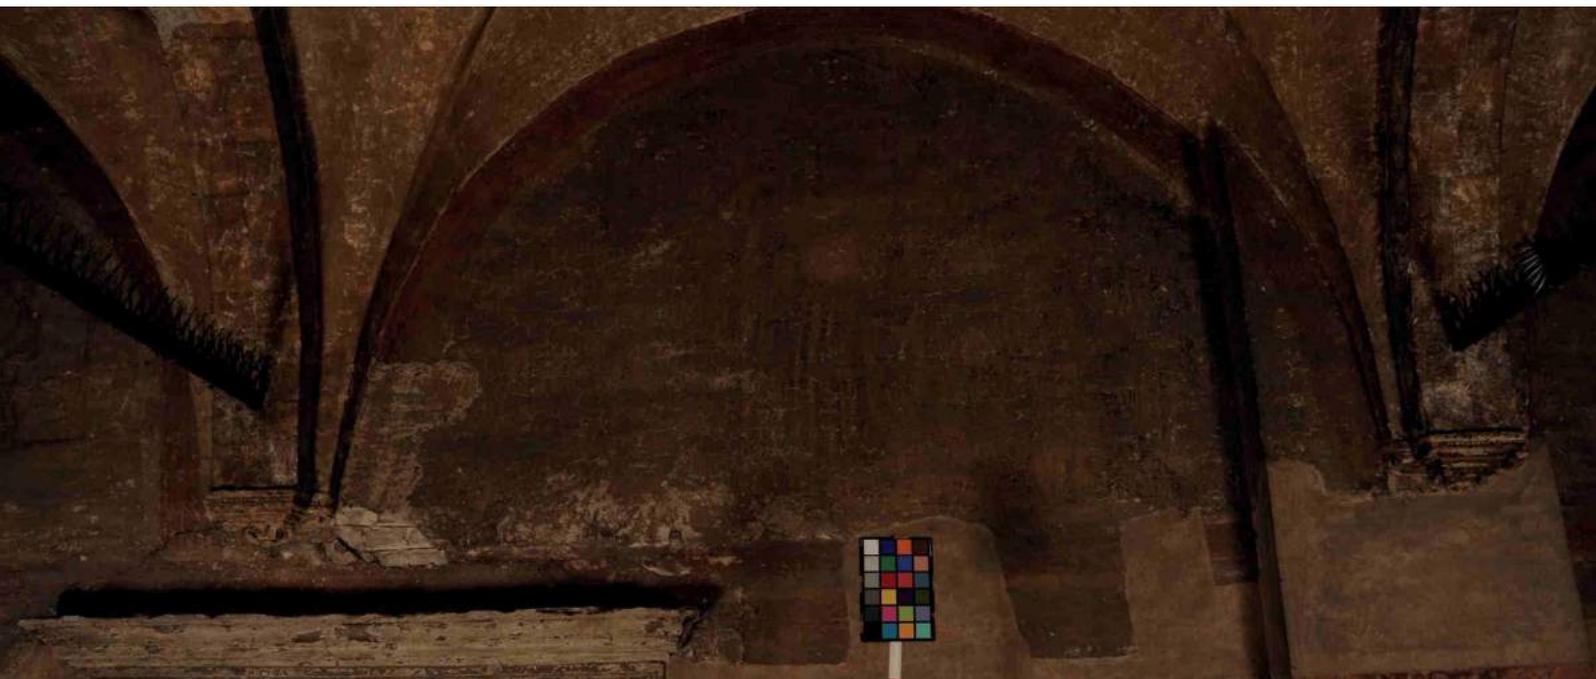
Fig. 49 Documentazione fotografica preliminare al restauro.

Fig. 49 Photographic survey before restoration.

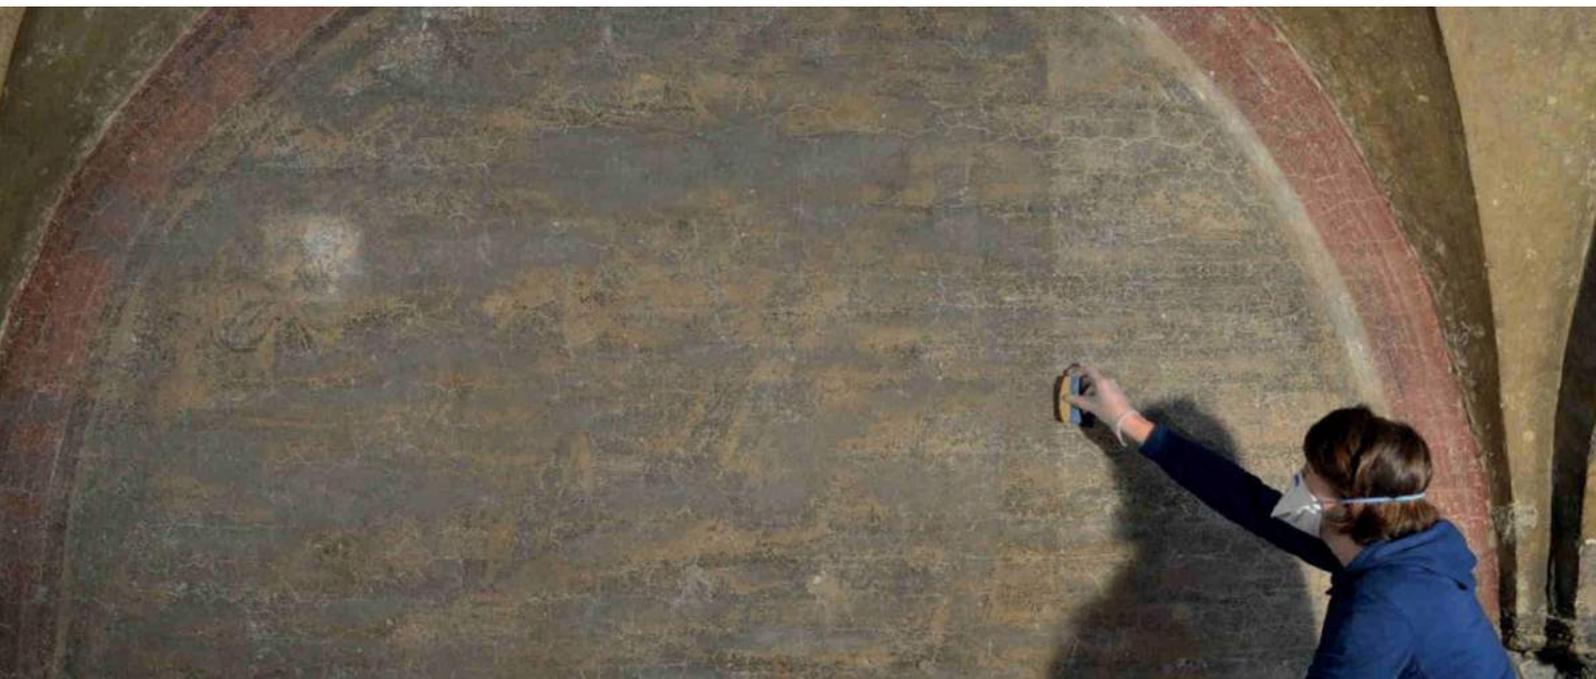
Fig. 54 Dry cleaning of the painted surface.

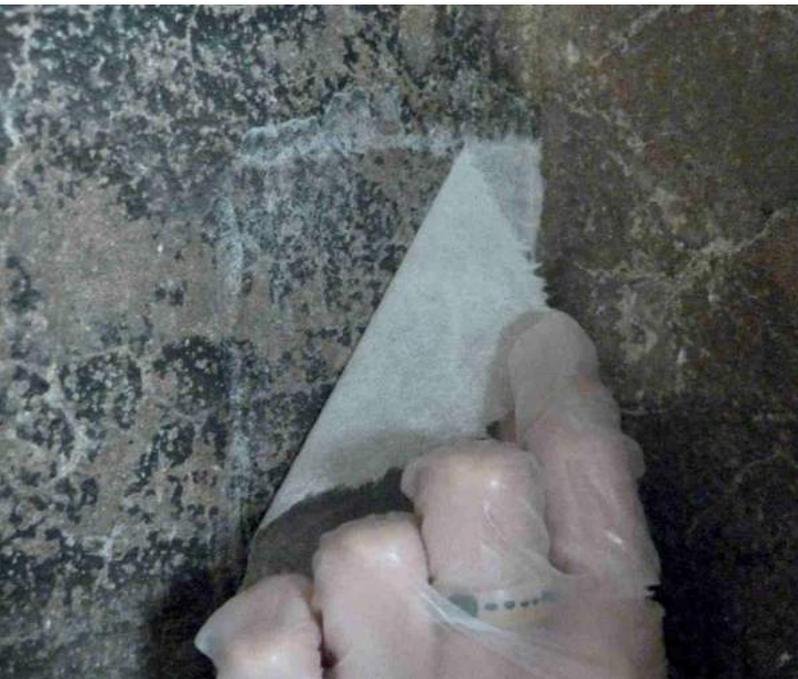
Figg. 55 e 56 Test e pulitura della superficie pittorica.

Firstly, the unsafe parts were faced and locally pre-consolidated by nano-limestone. Secondly, cleaning of the painted surfaces was advanced (figs. 55 and 56).

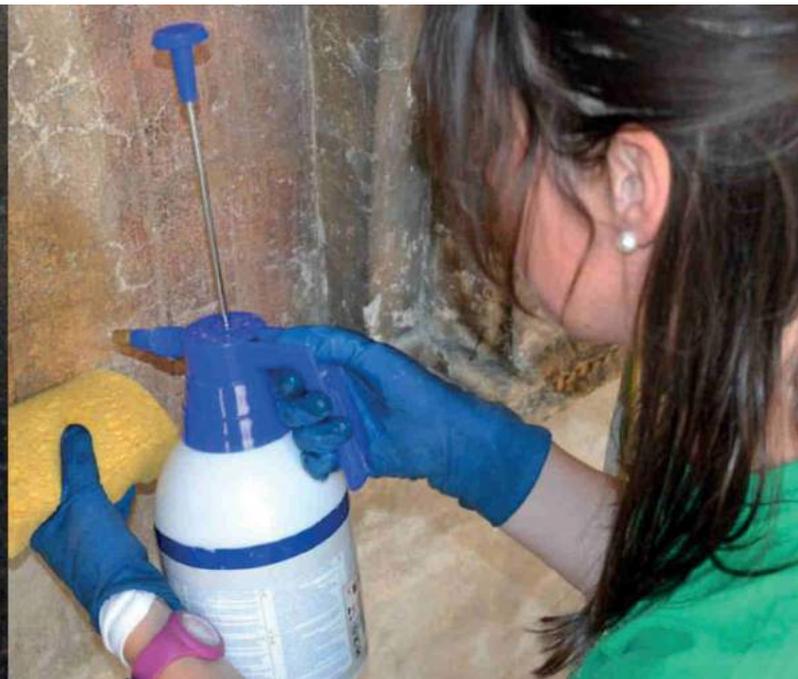
Figs. 55 and 56 Cleaning tests and operations on the painted surface.

Finally, through FTR tests we made sure of the elimination of the sulphate salts from the painted surfaces, thus to proceed with the consolidation of the surfaces with ethyl silicate.

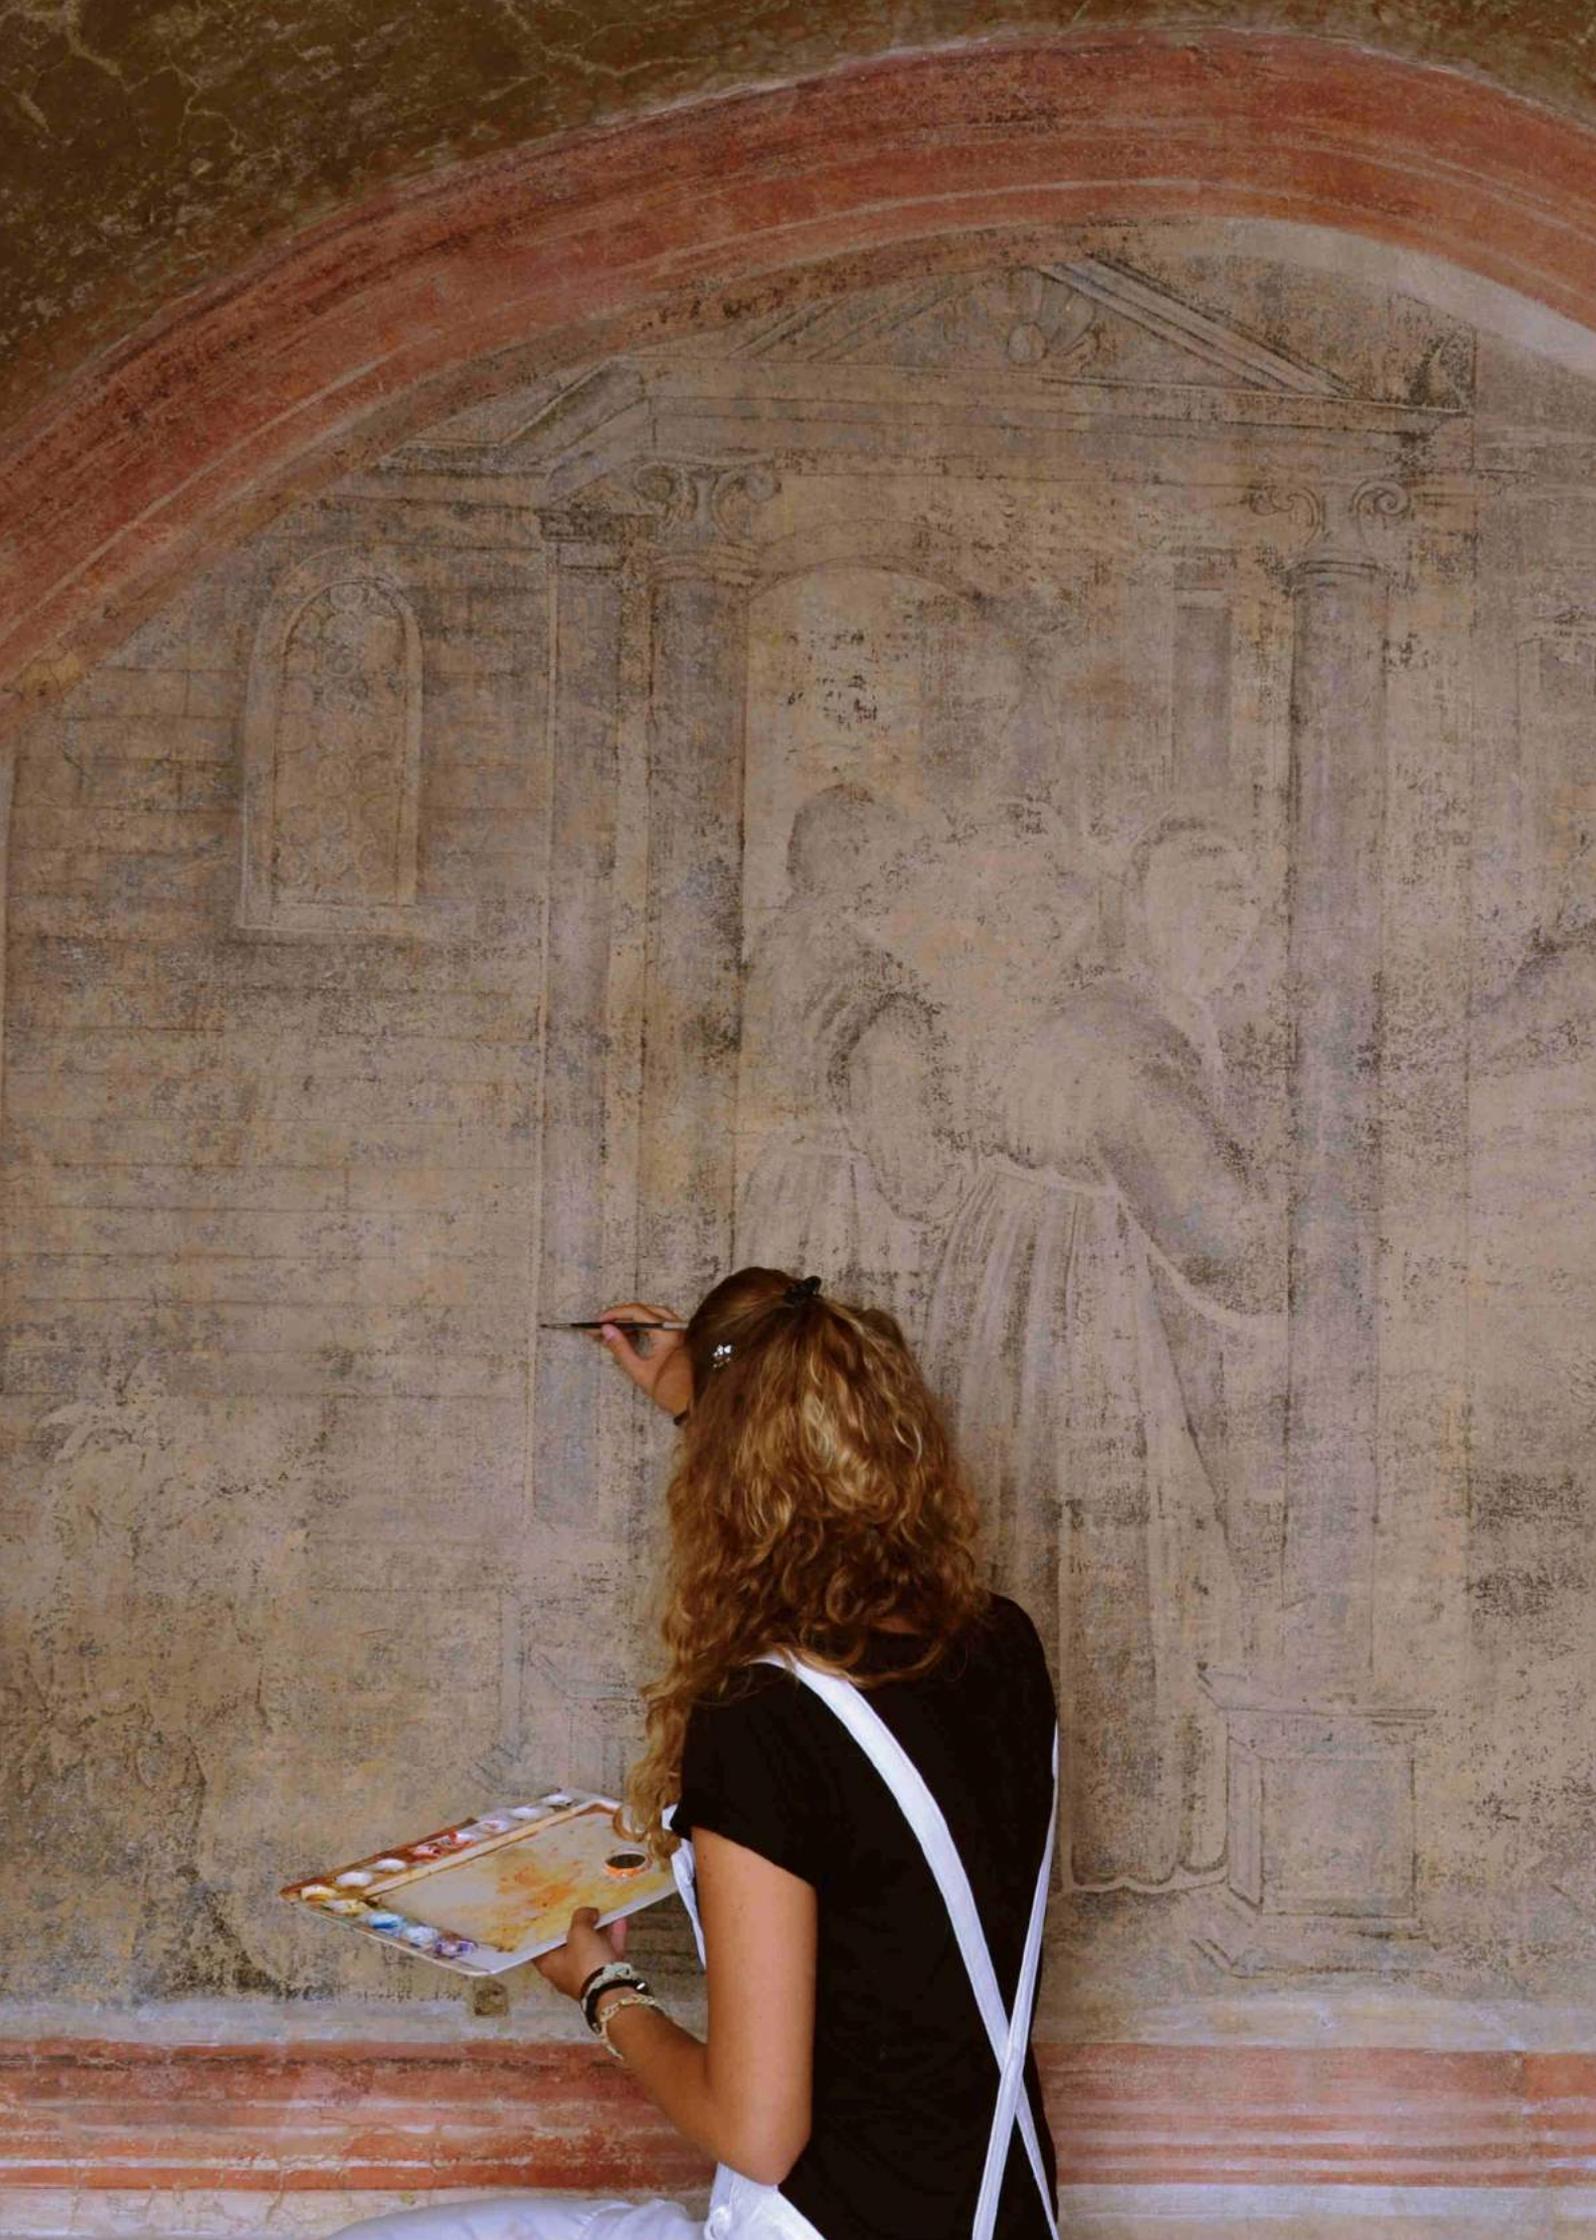
Fig. 57 (pagina precedente) Ritocco pittorico della lunetta raffigurante *Francesco accoglie Chiara a Santa Maria degli Angeli*.

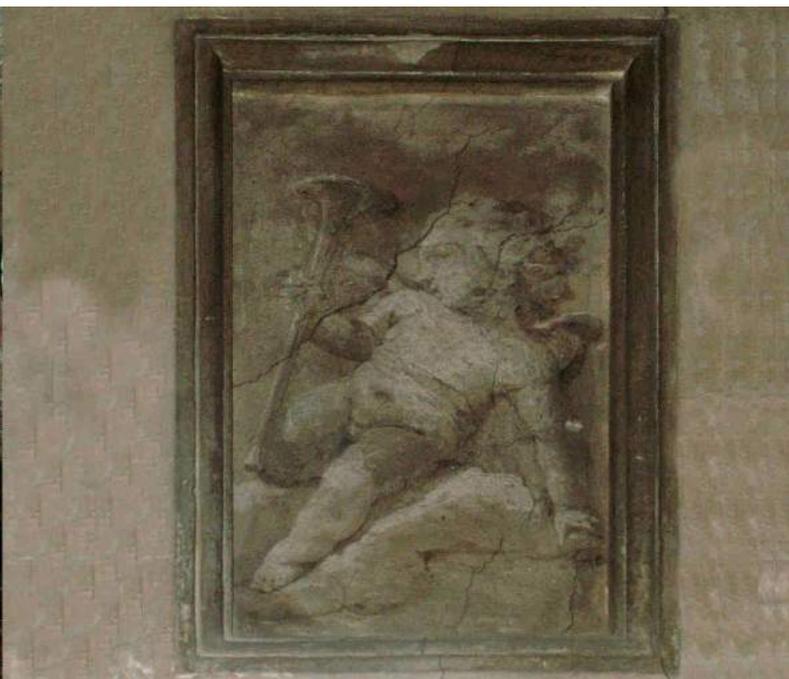
Fig. 2 Situazione conservativa dell'angolare B prima del restauro.

Fig. 3 Riquadro della Gloria prima del restauro.

Fig. 2 State of conservation of the corner B, before restoration.

Fig. 3 Picture of the Glory, before restoration.

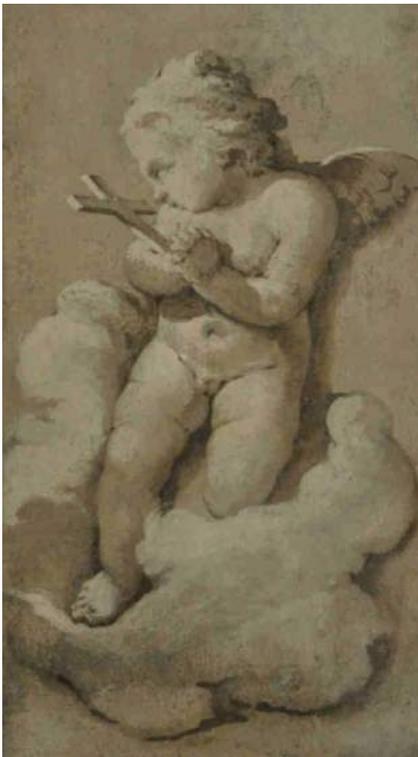
Fig. 6 (A1 inferiore) Angelo con croce (Pietà).
 Fig. 6 (A1 below) Angel with cross (Piety).
