Istituto Veneto per i Beni Culturali:
la didattica del restauro 2
Gli interventi a Padova

*Venetian Institute for Cultural Heritage:
teaching restoration 2
Intervention in Padua*

**Istituto Veneto per i Beni Culturali:
la didattica del restauro 2
Gli interventi a Padova**

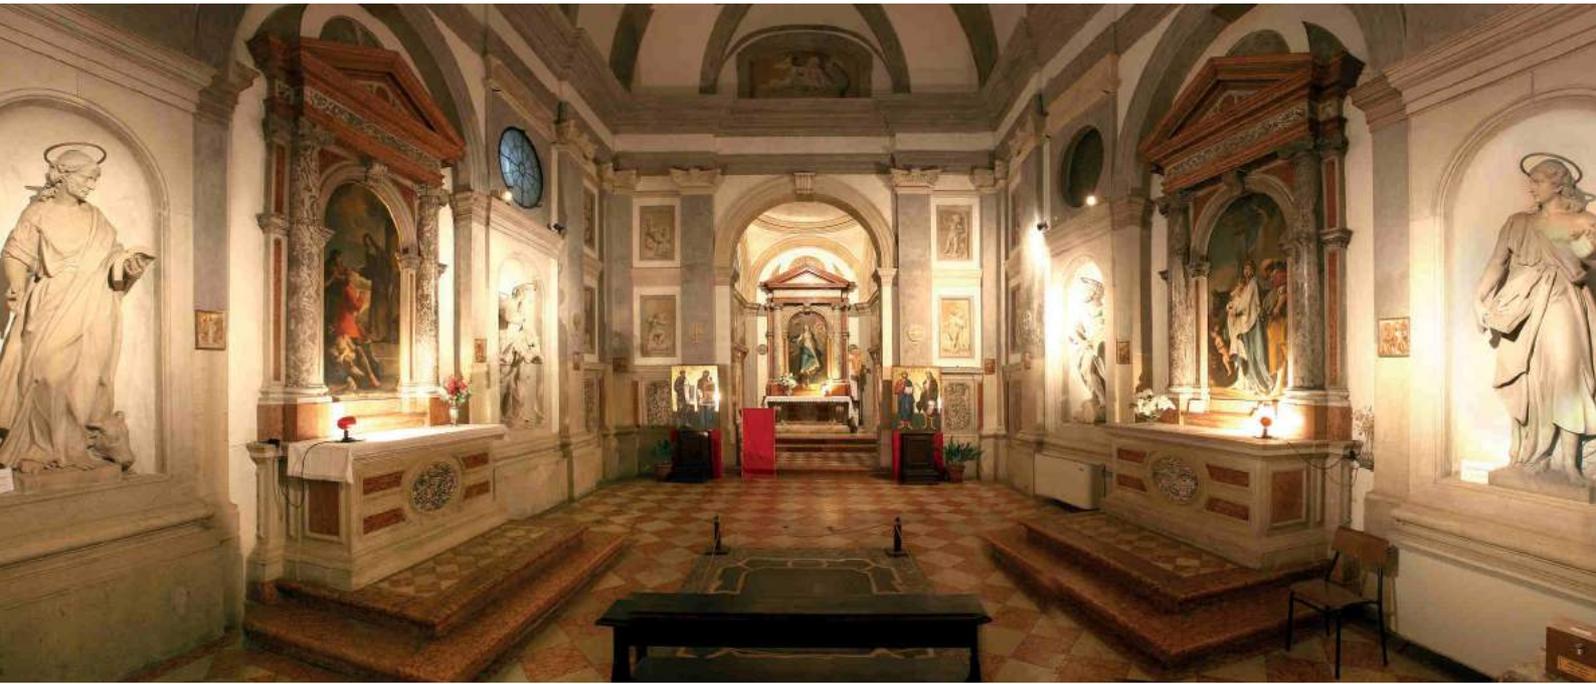
Fig. 23 Vista dell'aula dopo il restauro.

Fig. 23 View of the church hall after restoration.

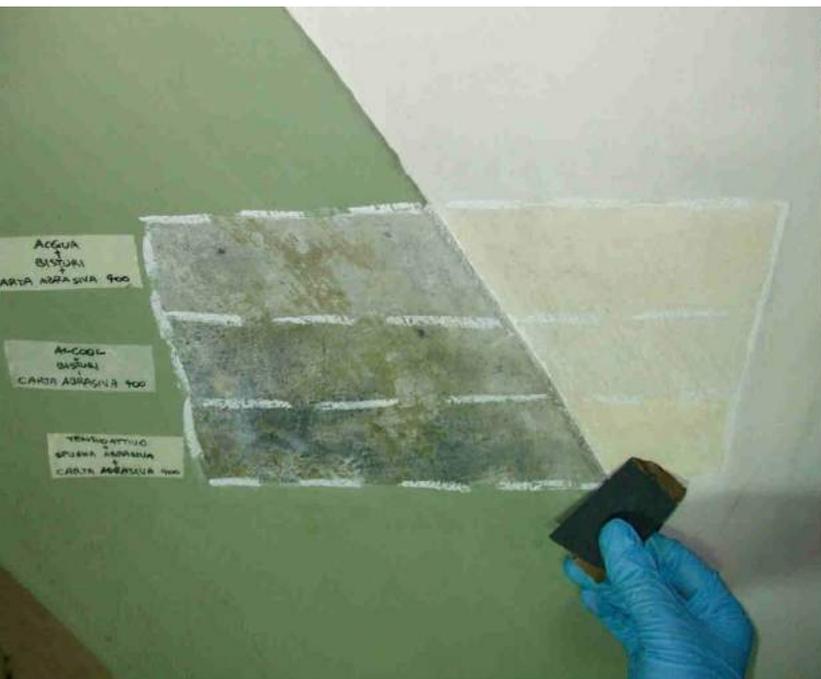
Fig. 25 Test di pulitura della volta.

Fig. 25 Cleaning tests on the vault.

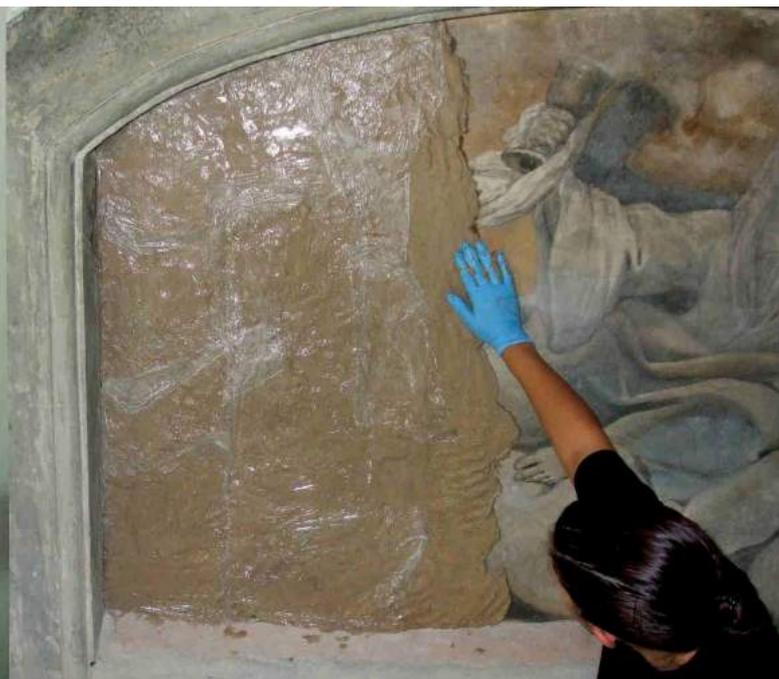
Fig. 26 Operazioni di pulitura della lunetta raffigurante la Fede posta sopra l'arco presbiteriale.

Fig. 26 Cleaning operations on the lunette representing Faith placed above the chancel arch.

Innanzitutto si è provveduto alla pulitura della superficie cromatica avvalendosi di diverse metodologie, a seconda delle necessità. L'utilizzo di soluzioni leggermente basiche supportate da sepiolite e polpa di carta è stato utile per la rimozione dello sporco superficiale su tutta la pittura (fig. 26). Le zone più tenaci, quali la figura del drago, hanno richiesto ulteriori approcci e sono state trattate con altre miscele e resine a scambio ionico di tipo cationico. I ritocchi a base di tempera sintetica, di grande corposità e concentrati soprattutto ai lati delle fessurazioni, sono stati rimossi con soluzione acquosa di tensioattivi supportata in *agar agar* e con l'aiuto di chelanti. Gli impacchi sono stati ripetuti sino a ottenere un risultato apprezzabile.

First, the cleaning of the paint surface was advanced using different methods, depending on the need. The use of slightly basic solutions supported by sepiolite and paper pulp were useful to remove the surface dirt on the whole painting (fig. 26). The most tenacious areas, such as the figure of the dragon, required additional approaches and were treated with other mixtures and ion exchange resins of cationic type. The overpainting based on synthetic tempera, of great thickness especially along the cracked areas, were removed with an aqueous solution of surfactants supported in *agar agar* and with the help of chelators. The compresses were repeated until obtaining successful results.

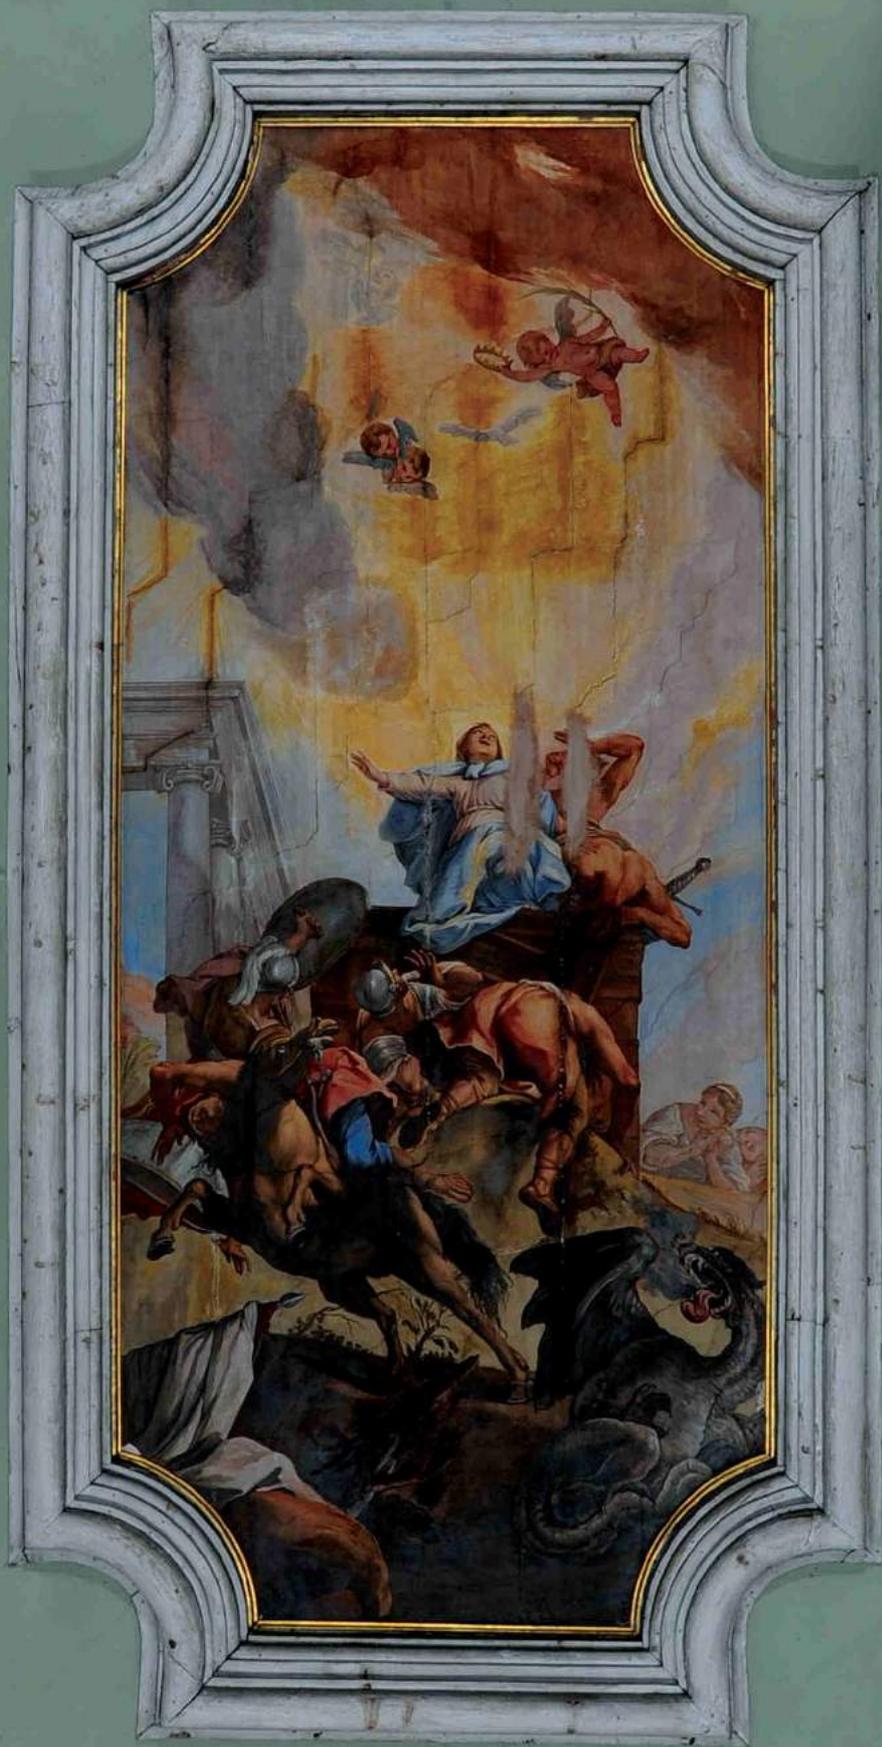
Fig. 27 L'affresco del soffitto con l'Apparizione dello Spirito Santo a santa Margherita prima del restauro.

Fig. 27 The ceiling fresco depicting the Apparition of the Holy Spirit to Saint Margaret before restoration.

Lo stato di conservazione del soffitto prima dell'intervento messo in opera dall'IVBC nel 2011 era molto grave (fig. 27). Evidenti problemi di infiltrazione compromettevano la salute dell'affresco e precedenti lavori di manutenzione grossolani ne impedivano una lettura corretta.

Più nello specifico, l'intonaco dell'affresco del soffitto presentava fessurazioni molto allargate e due ampie lacune centrali, dovute a lavori di restauro avvenuti mediante l'aggancio di due patere di consolidamento, che erano state stuccate in maniera trasbordante e non mascherate. La superficie pittorica, analizzata con luce ultravioletta, si dimostrava inoltre molto ritoccata con pennellate di materiali di origine sintetica (fig. 31).

The state of conservation of the ceiling before the restoration by the IVBC in 2011 was very serious (fig. 27). Clear infiltration problems undermined the health of the fresco and previous coarse maintenance works prevented a correct reading.

More specifically, the plaster of the ceiling fresco presented very thick cracks and two large central gaps, due to maintenance works occurred through the coupling of two consolidation paterae, which had been grouted in a coarse way and not masked. The painted surface, analysed under ultraviolet light, proved to have undergone serious repair with brushworks of materials of synthetic origin (fig. 31).

Infine, tutta la volta era stata totalmente ridipinta con una tempera bianca, che si estendeva anche alla cornice lignea che riquadra l'affresco centrale. Anche i costoloni verdi risultavano essere frutto di un intervento recente (fig. 27) e non corrispondevano all'originario assetto della volta, che prevedeva una continuità geometrica e coloristica con le lesene sottostanti.

Finally, the vault was completely repainted with white tempera, which extended even to the central wood frame. Even the green ribs appeared to be the result of some recent operation (fig. 27) and did not correspond to the original aspect of the vault, which was designed in geometric and coloristic continuity with pilasters below.

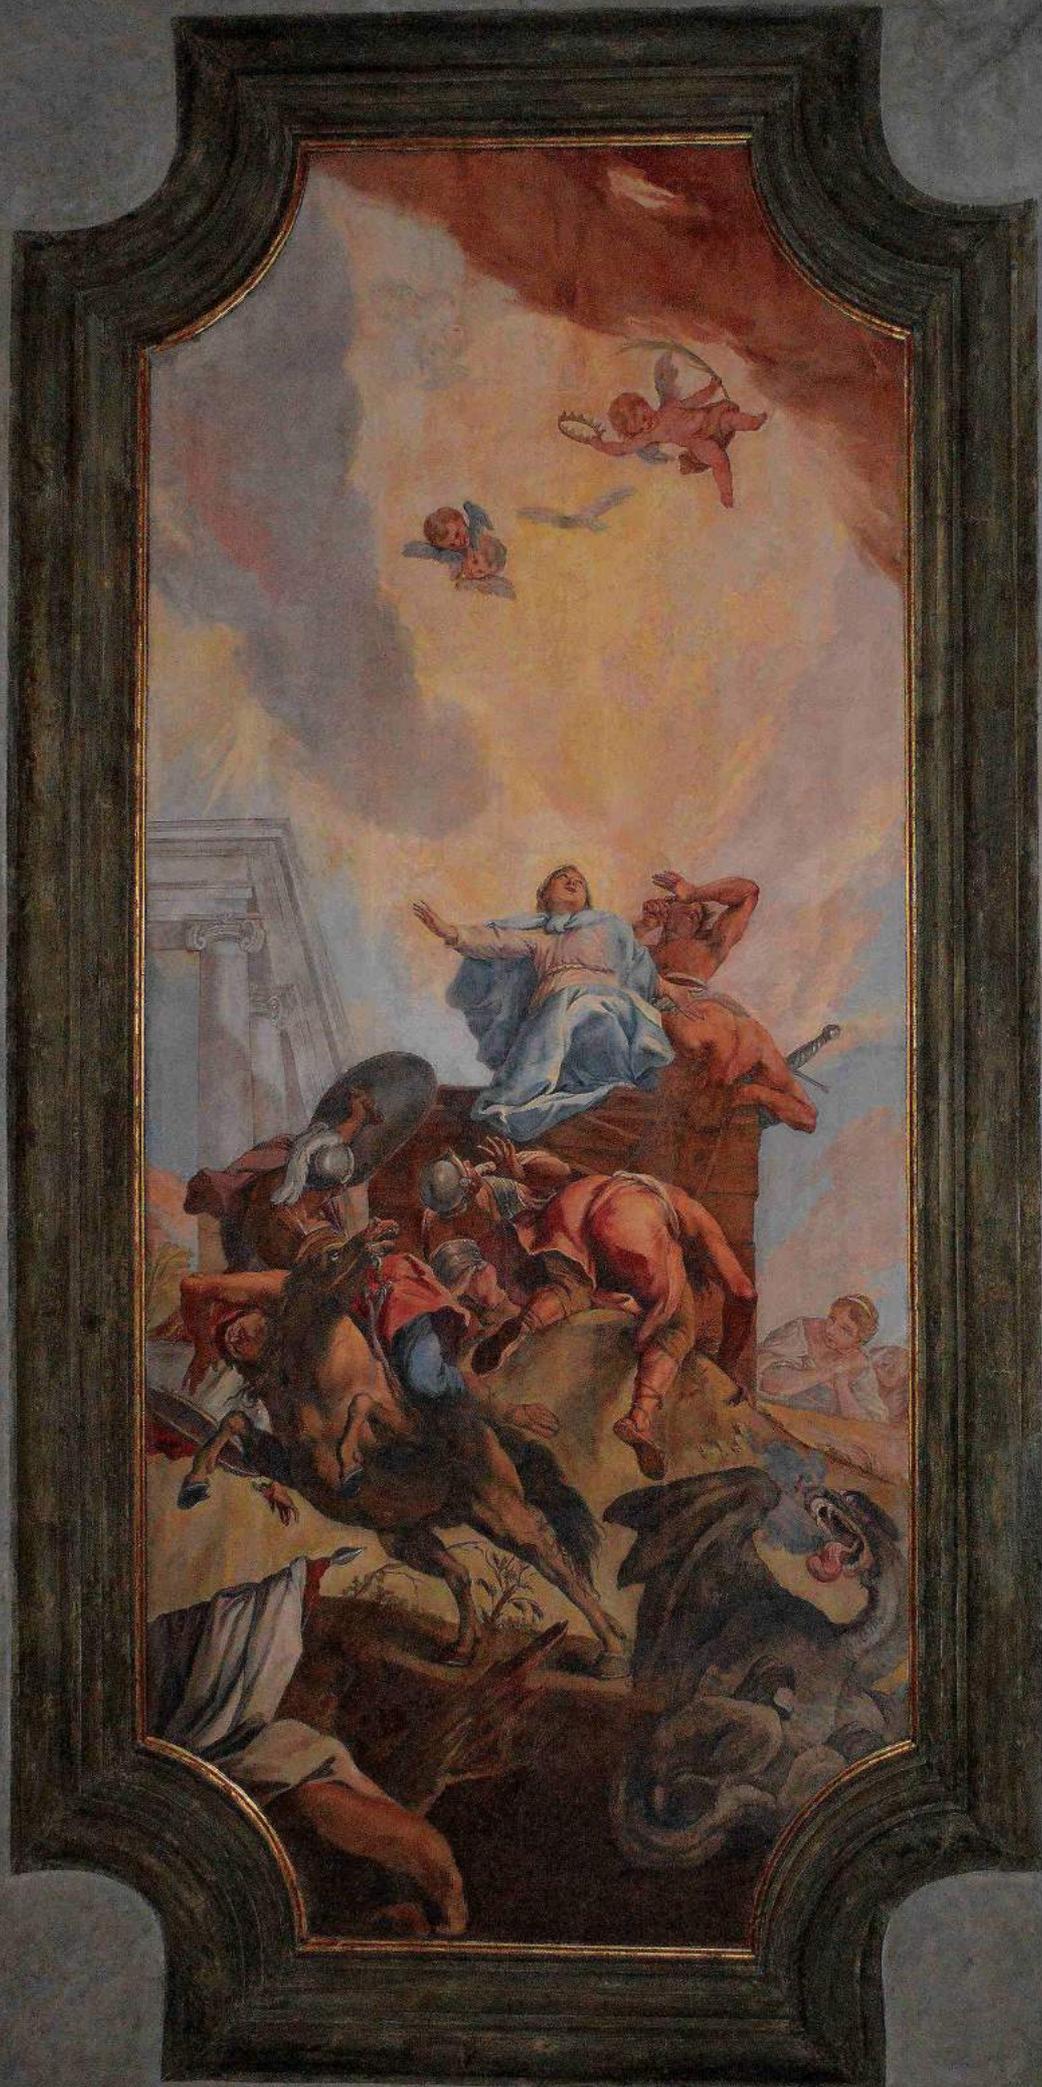
Fig. 28 L'affresco del soffitto dopo il restauro.

Fig. 28 The ceiling fresco after restoration.

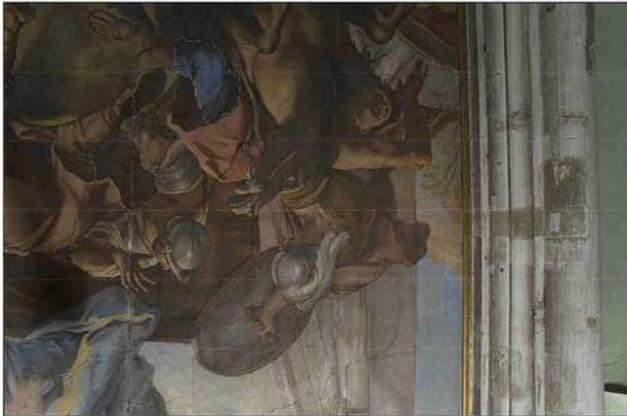
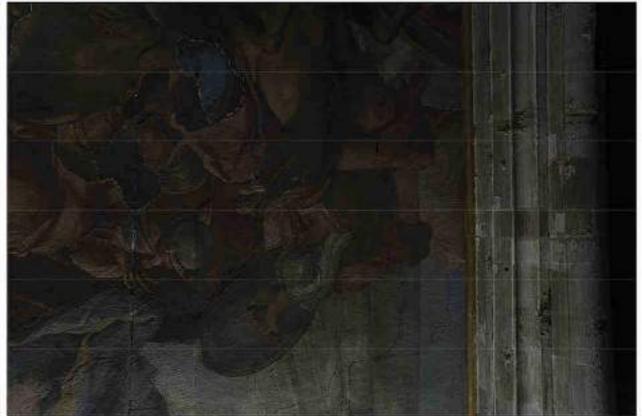
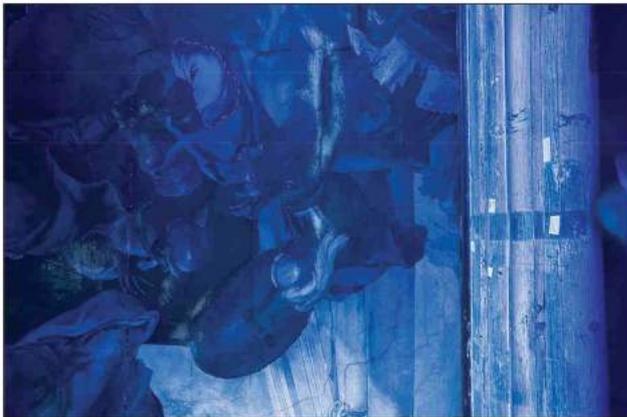
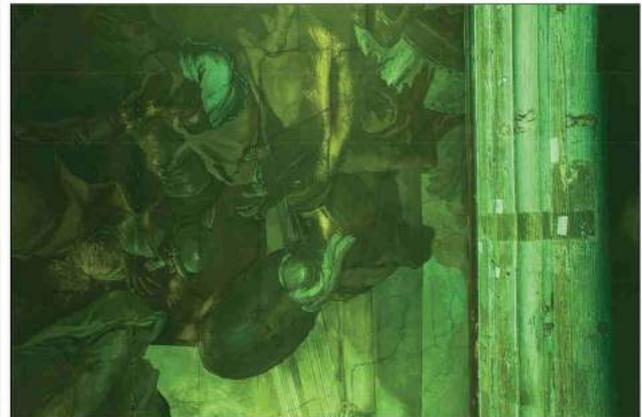
Fig. 31 (pagina successiva) Documentazione fotografica preliminare al restauro.

Fig. 31 (following page) Photographic documentation before restoration.

Luce normale

Luce radente

Luce UV senza filtro

Luce UV con filtro

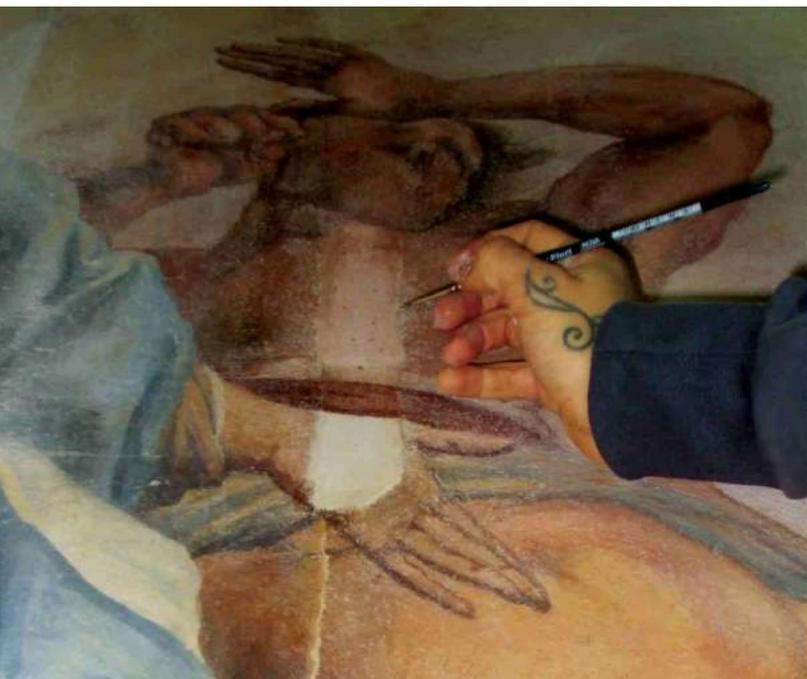
Fig. 32 (left) Retouching by dots on the biggest losses.

In terzo luogo, le aree bisognose di integrazione cromatica sono state ritoccate con colori ad acquerello. Le lacune centrali di ampia dimensione hanno subito un'integrazione a puntinato (fig. 32). Le zone figurative che presentavano mancanze sono state così ricucite per garantire la comprensione dell'immagine da terra.

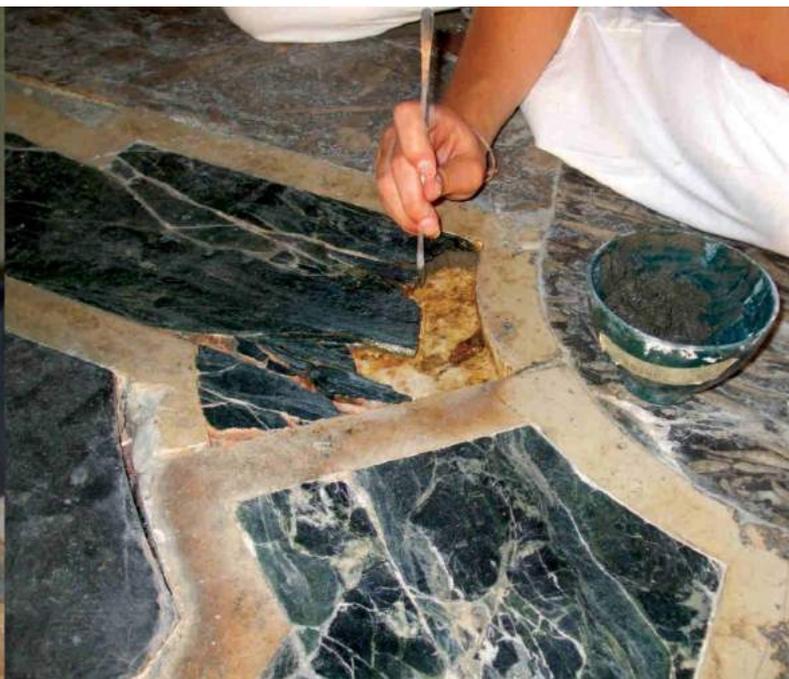
Fig. 33 (right) Filling of the losses on Anna Zago's gravestone.

The tombstone of Anna Zago, a great benefactor of the oratory in the 19th century, is located in the centre of the floor of the hall and consists of a simple marble slab with an inscription and a geometric mixtilinear pattern surrounding its perimeter. It is composed of a central plate in black compact limestone, a frame in green marble of the Alps and a rectangular framework made of San Vitale marble. In addition to presenting a longitudinal crack, the tombstone needed some cleaning from the many applications of wax. This was achieved by cleansing the stone surface with water vapour to dissolve the old wax treatments and by removing them by solvent. The gaps were integrated with crush-proof polyester resin adequate to the context (fig. 33).

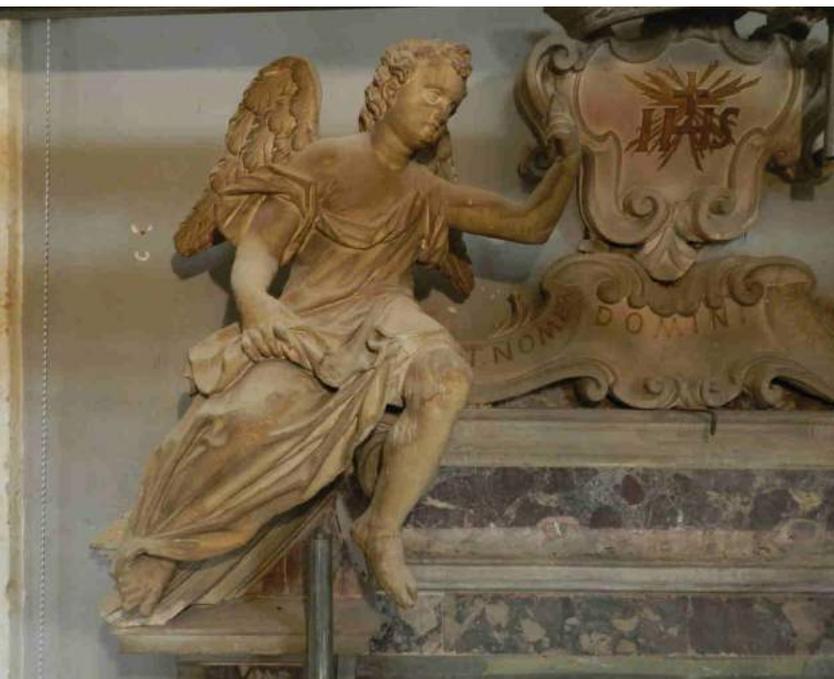
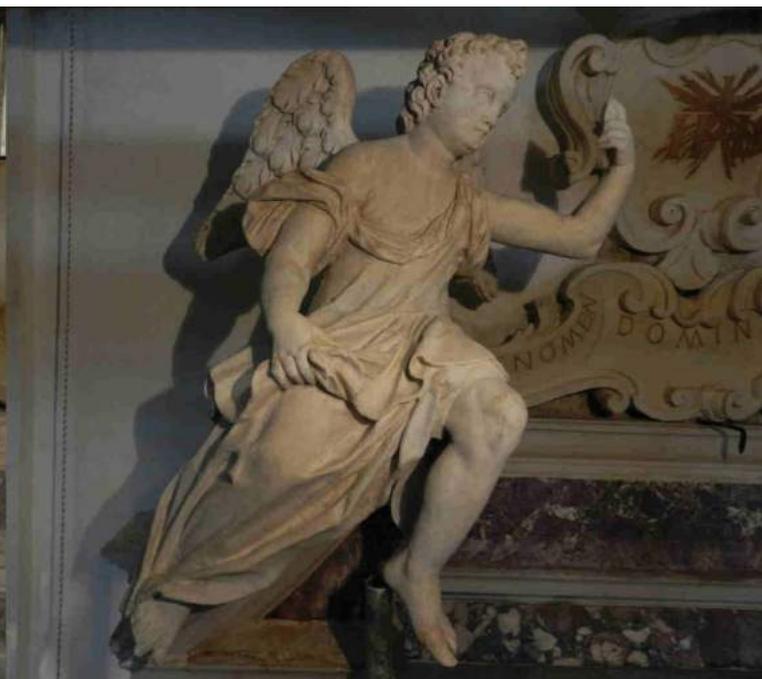
Fig. 2 Dettaglio dell'altare del Nome di Gesù prima del restauro.
Fig. 3 Dettaglio dell'altare del Nome di Gesù dopo il restauro.

Fig. 2 Detail of the Altar of the Name of Jesus, before restoration.
Fig. 3 Detail of the Altar of the Name of Jesus, after restoration.

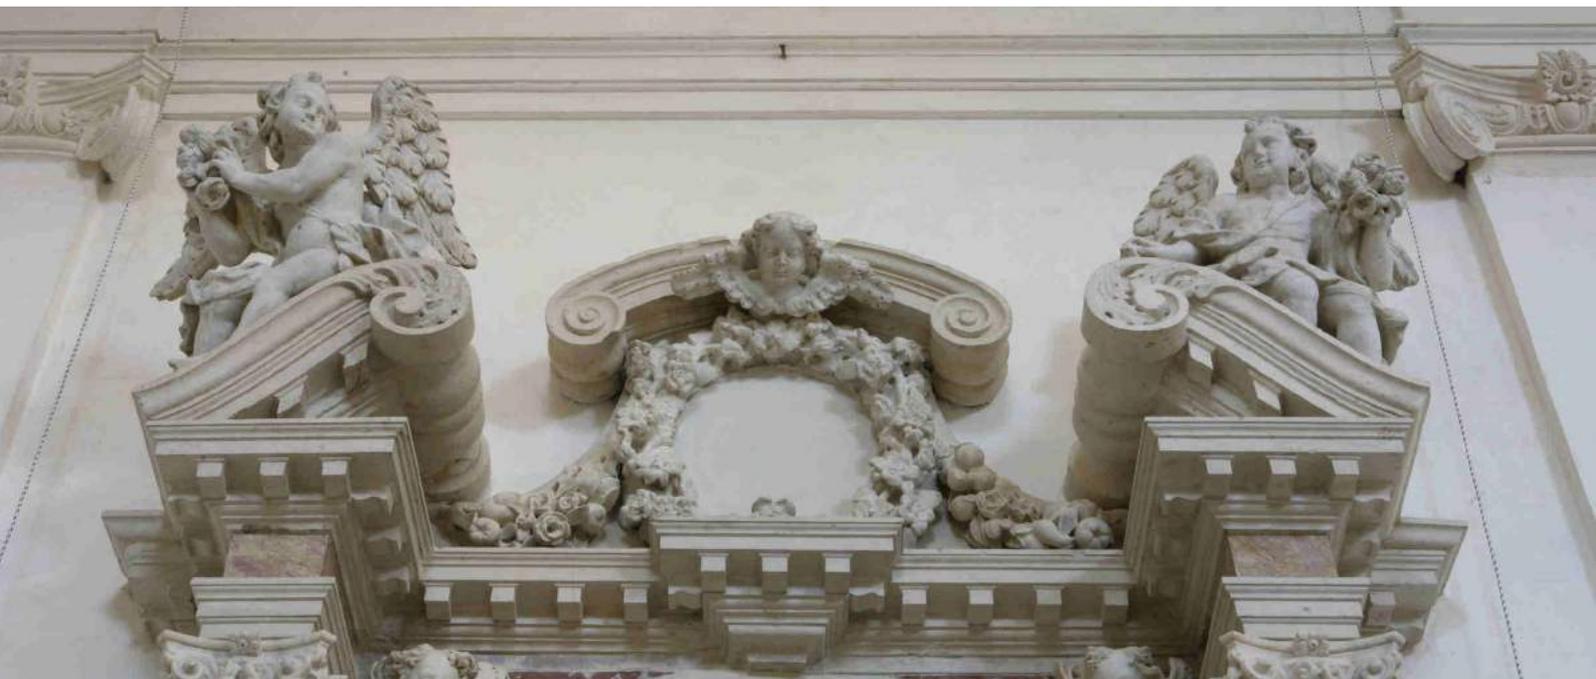
Fig. 4 Top of the altar of the Sacred Heart of Christ, after cleaning.

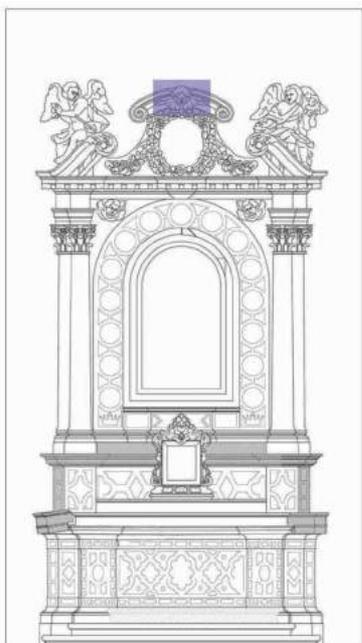
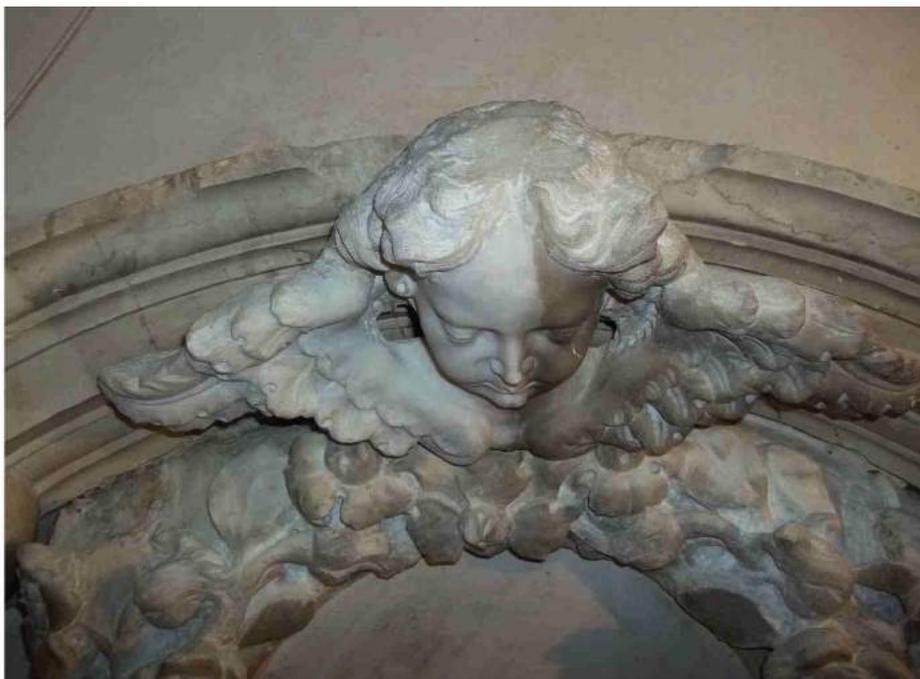
Fig. 5 Operazioni di pulitura dell'altare del Sacro Cuore di Gesù. A sinistra la collocazione del dettaglio rispetto l'intero in riproduzione grafica.

Fig. 5 Cleaning operations on the Altar of the Sacred Heart. On the left is the graphic representation of the whole altar, with reference to the detail.

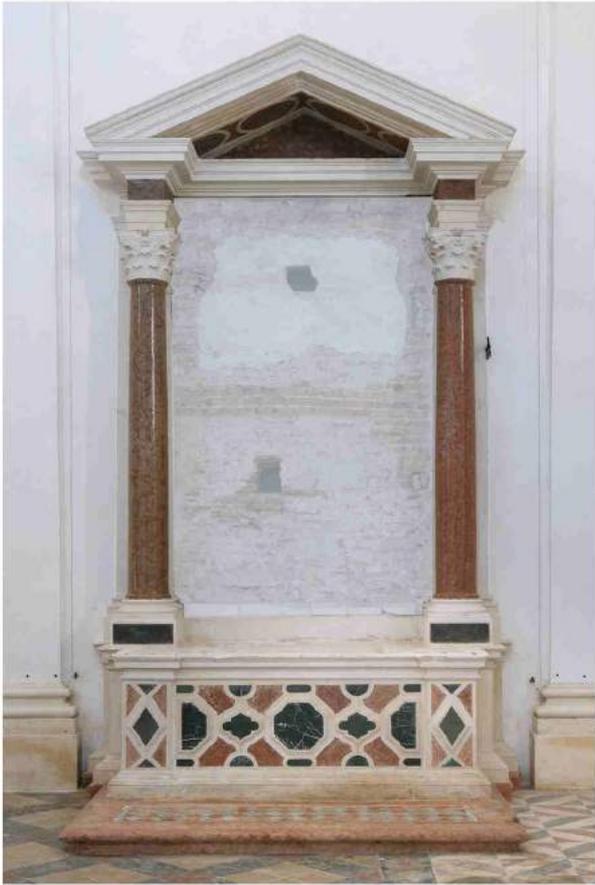
Fig. 6 Altare della Natività dopo il restauro.
Fig. 6 Altar of the Nativity, after restoration.

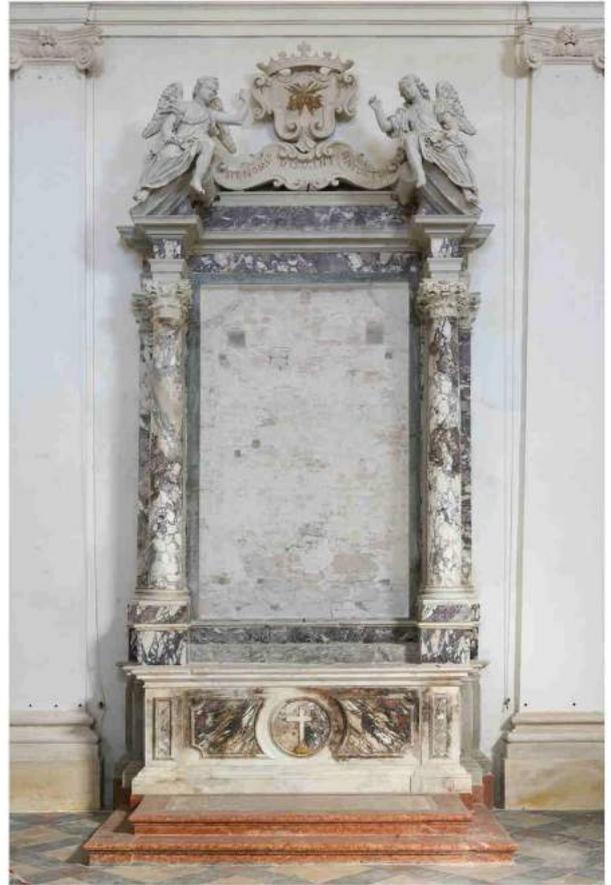
Fig. 7 Altare del Nome di Gesù dopo il restauro.
Fig. 7 Altar of the Name of Jesus, after restoration.

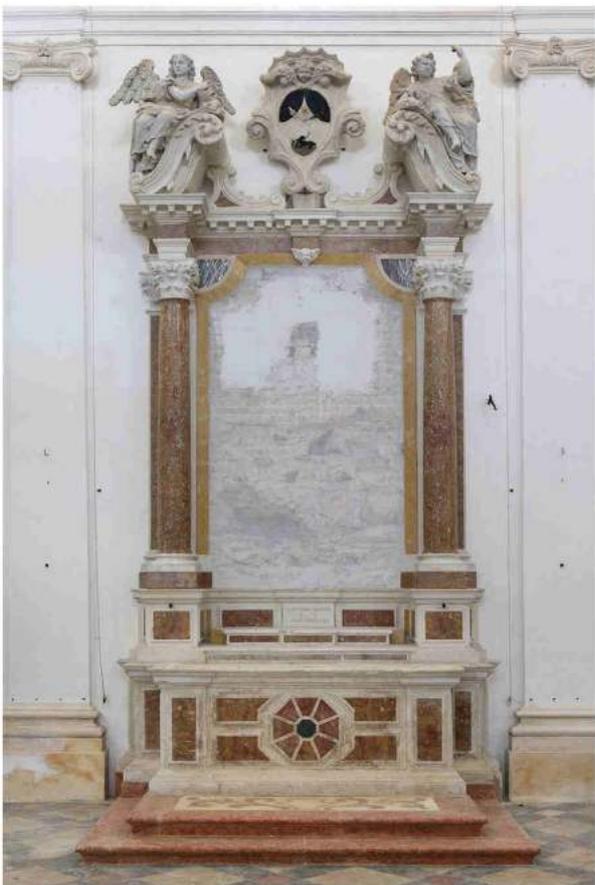
Fig. 8 Altare di San Domenico dopo il restauro.
Fig. 8 Altar of Saint Dominic, after restoration.

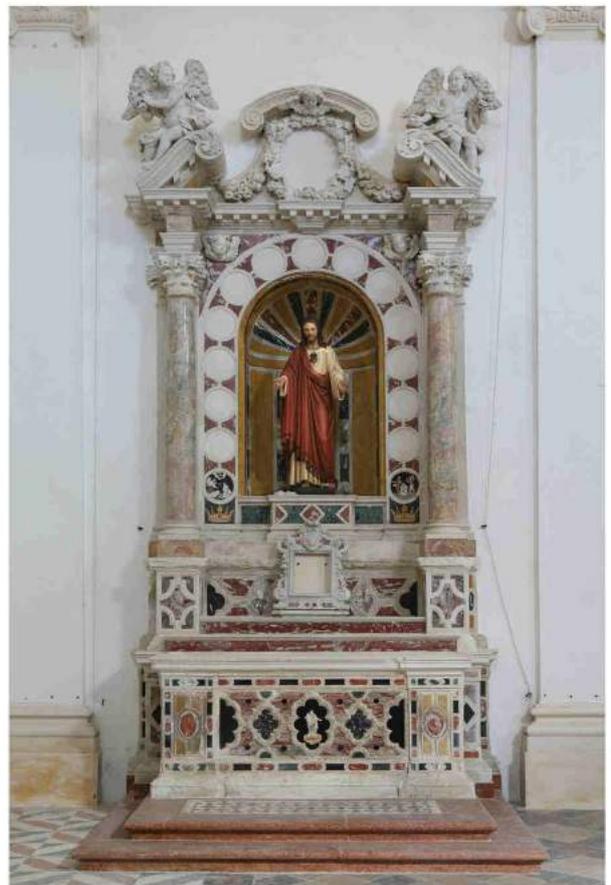
Fig. 9 Altare del Sacro Cuore di Gesù dopo il restauro.
Fig. 9 Altar of the Sacred Heart, after restoration.

- Compensation of missing marble inserts. The decision was made, in accordance with the Superintendency, to adopt two operating methods, differentiating the vertical elements from the horizontal ones. Epoxy resin was used for the support and Templum to compensate the surface level. The marble inserts missing in the walking surfaces were replicated in marble, in order to ensure adequate mechanical strength, while the vertical ones were moulded in resin (fig. 10).

Fig. 10 The Altar of the Sacred Heart of Christ after the restoration of the missing marble inserts.

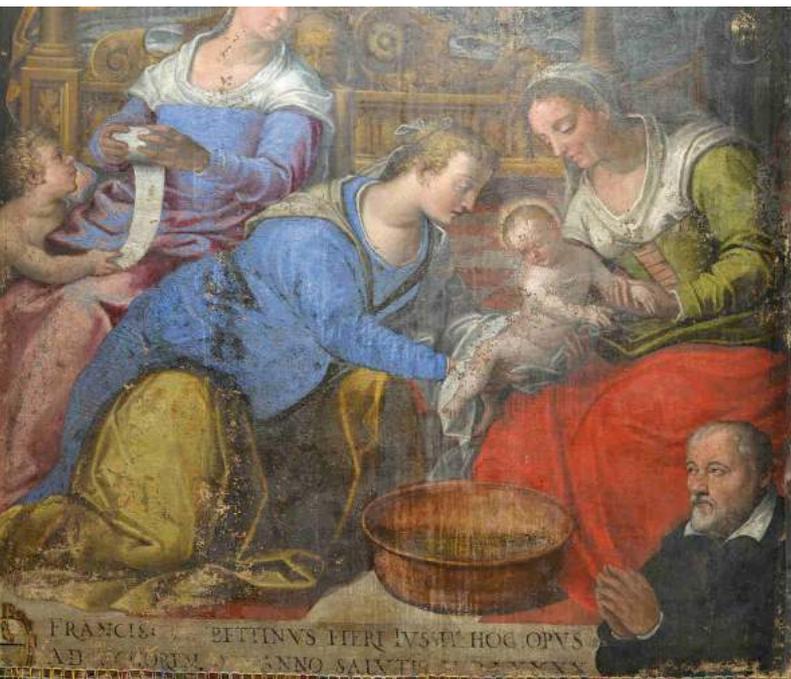
Figg. 11 e 12 Dettaglio della pala, prima del restauro, a luce diffusa (sinistra) e UV (destra).

Figs. 11 and 12 Detail of the altarpiece, before restoration, under normal (left) and UV light (right).

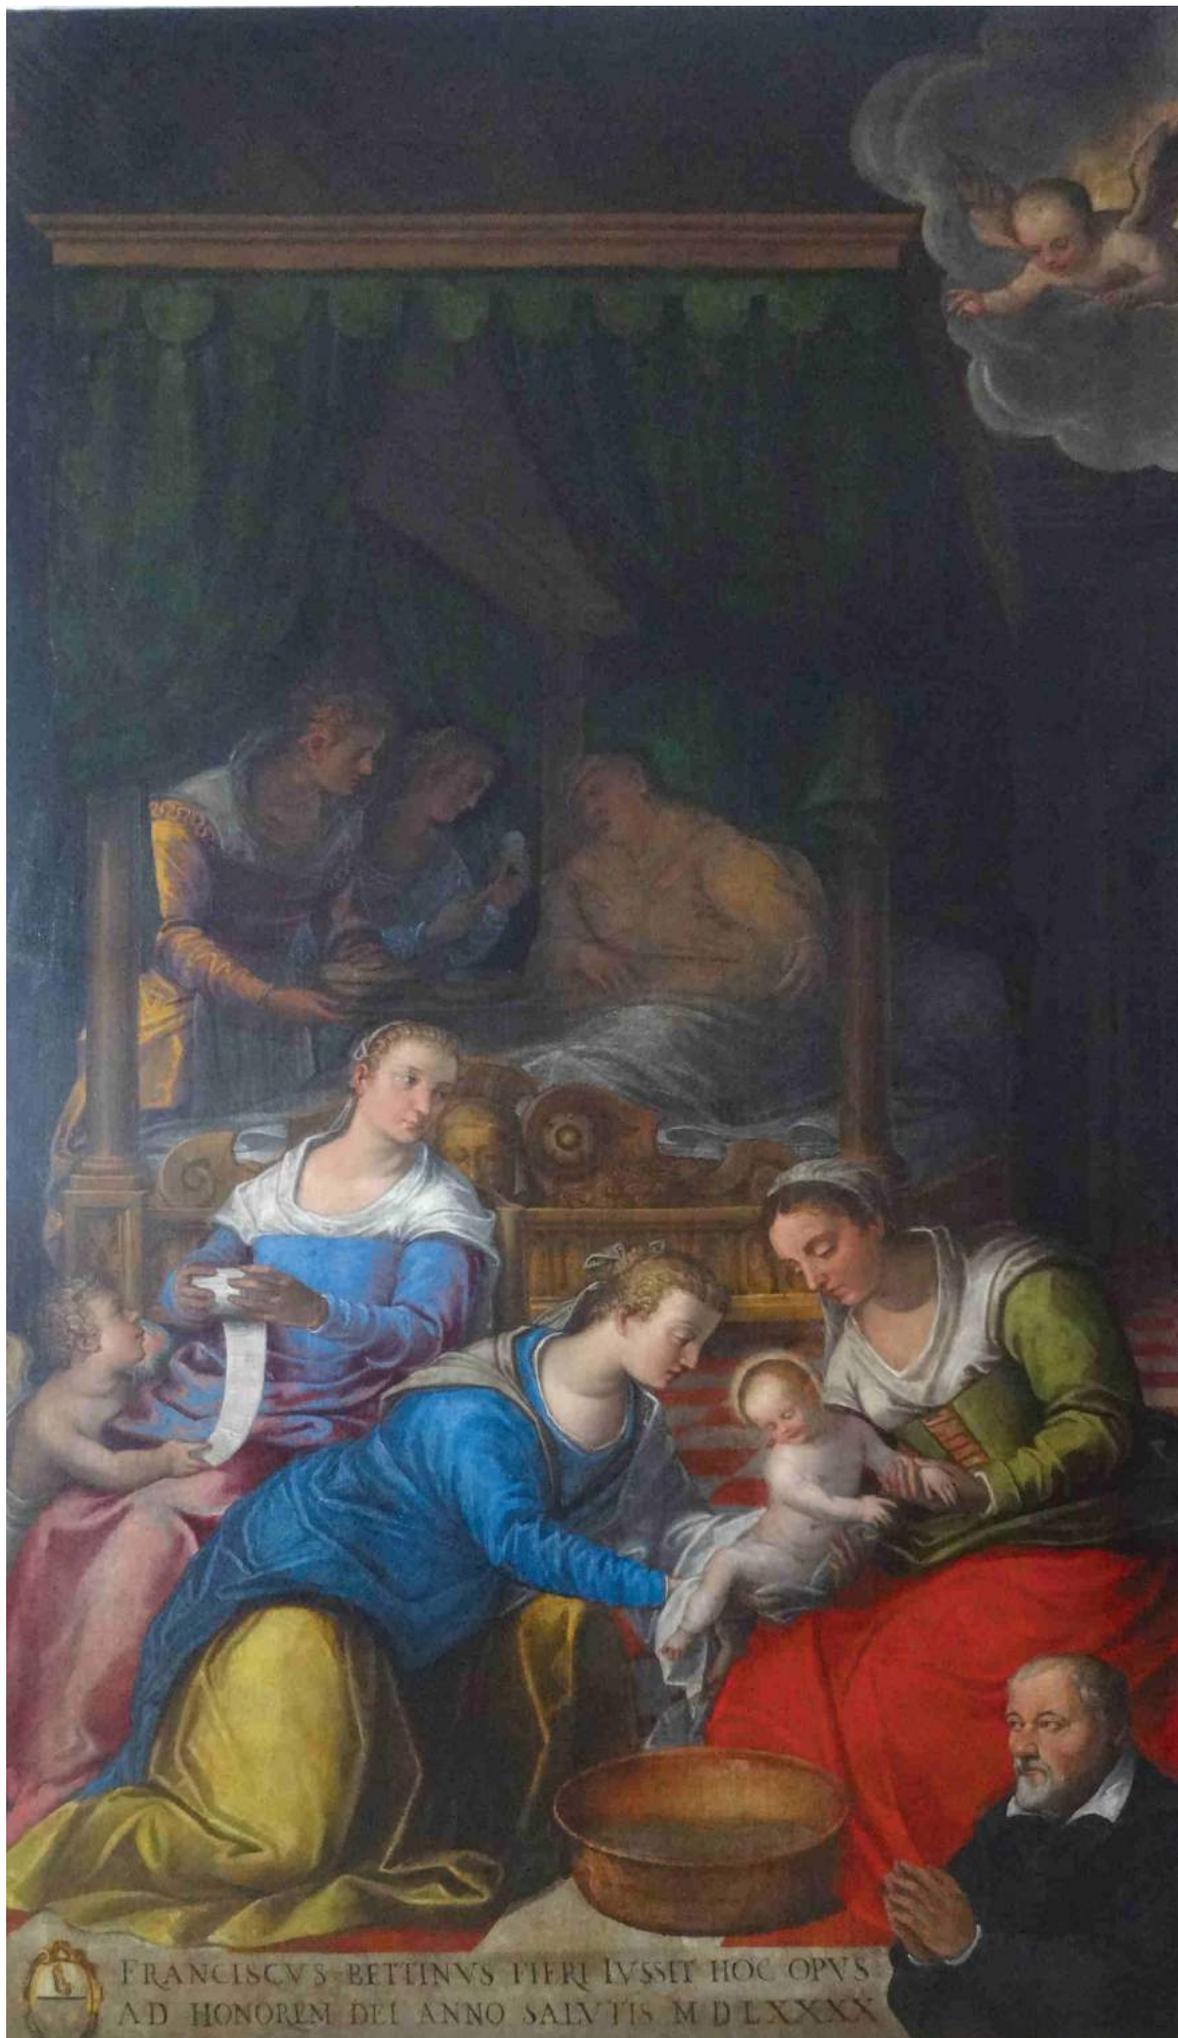
The painting representing the *Nativity of Mary* (fig. 13) is placed on the second altar on the left-hand side in the Church of St. Mary of Grace. It is an oil painting on canvas, rectangular shaped, 305 cm high and 163 cm wide.

Fig. 13 La Natività della Vergine di Dario Varotari il Vecchio, dopo il restauro.

Fig. 13 The Nativity of Mary by Dario Varotari the Elder, after restoration.

Before the 2013 IVBC restoration, the altarpiece was afflicted by two major conservation problems: the loosening of the canvas that had caused many gaps and the lifting of the paint layers, and the alteration of the protective film, darkened and altered, which did not allow for appreciation of the original colour scheme.

To restore the flatness of the work and reduce the deformation, we stretched the work on an interim framework with the system of the rubber bands, acting successively with water vapour and diacetonalcohol, so as to soften the paint layers and then keeping the work into a constant humidification chamber.

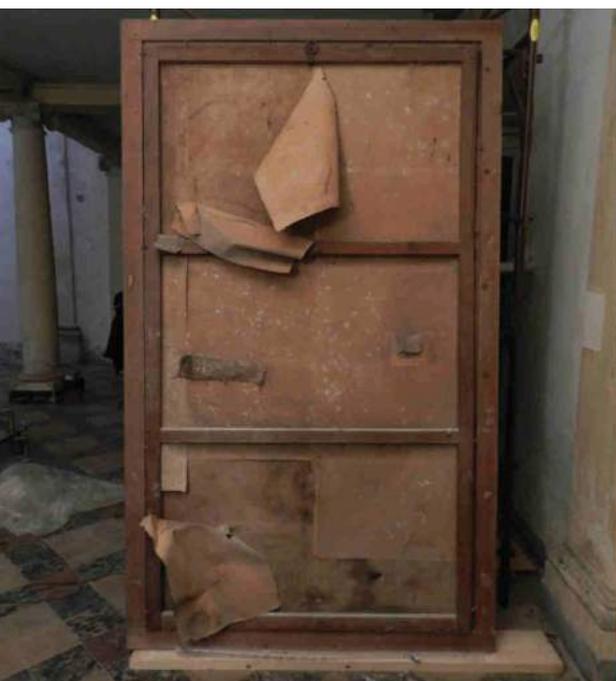
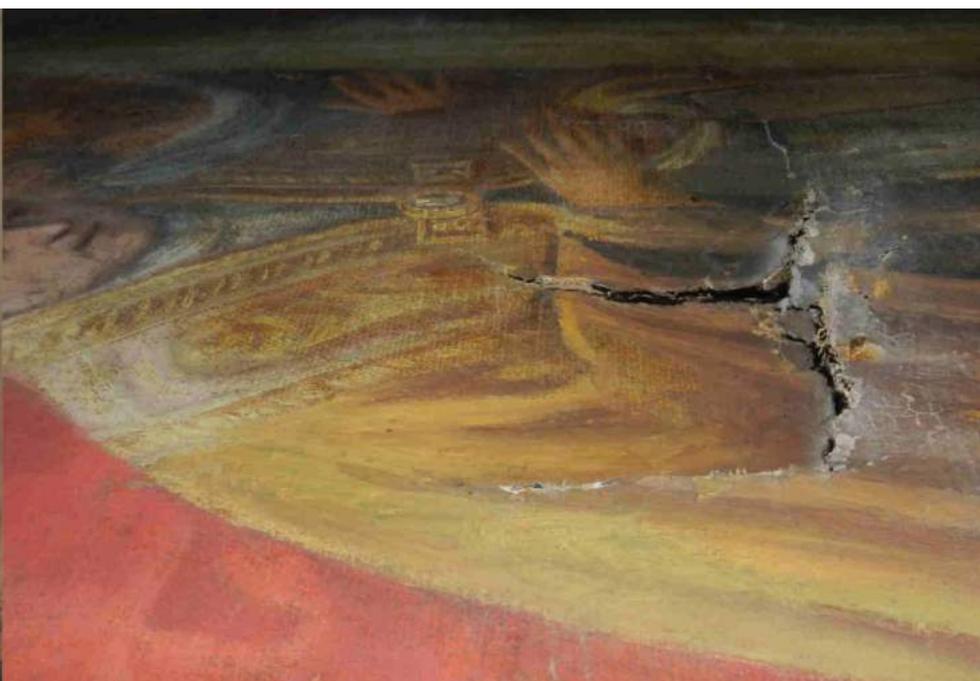
Fig. 14 Retro del dipinto prima del restauro.

Fig. 15 Dettaglio delle lacerazioni del dipinto prima del restauro.

Fig. 14 The back of the painting, before restoration.

Fig. 15 Detail of the lacerations of the painting, before restoration.

Tra le operazioni più urgenti da avanzare va ricordata la messa in sicurezza della pala che, tenuta appoggiata all'altare senza vincoli di alcuno tipo, risultava essere in una situazione di grande precarietà. Non ultimo, quattro grandi tagli (fig. 15) presenti sul supporto tessile, insorti a seguito di probabili urti, compromettevano ulteriormente la salvaguardia del dipinto. Infine, era necessario intervenire allo scopo di limitare la caduta della pellicola pittorica, verificatasi a causa delle non idonee condizioni igrometriche e di un cattivo tensionamento.

Among the most urgent measures to advance, we should mention the safety of the altarpiece that, held on the altar without constraints of any kind, appeared to be in a very precarious situation. Last but not least, four large cuts (fig. 15) on the textile, the likely result of impacts, further undermined the conservation of the painting. Finally, due to the non-adequate conditions of humidity and bad tension, it was necessary to intervene in order to limit the fall of the paint film.

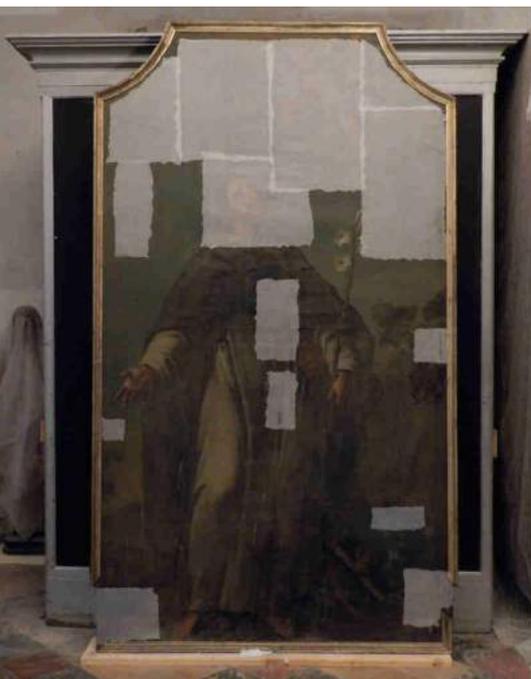
Fig. 17 Velinatura del fronte prima del trasporto.
Fig. 18 Test di pulitura.

Fig. 17 Facing of the front, before transportation.
Fig. 18 Cleaning tests.

Prima di movimentare l'opera, si è ritenuto opportuno velinarla con strisce di carta giapponese e apposito adesivo sintetico spray, per renderla più sicura durante il trasporto in laboratorio (fig. 17). L'opera è stata poi spolverata e svelinata. Il retro è stato oggetto di un'accurata rimozione dei depositi incoerenti.

Before moving the work, it was considered appropriate to face it with Japanese paper and some special synthetic spray adhesive to make it more secure during its transport to the laboratory (fig. 17). The work was then dusted and the facing removed. The back was the subject of thorough removal of loose deposits.

The painted surface was cleaned with pure acetone by cotton swab (figs. 18 and 19). After the restructuring of the textile support - which included the suture of the cuts, the gluing of the inserts in the losses, the removal of the patches from the back, and the consolidation of stitching - the altarpiece was consolidated with the Plexisol P550. Creation of the perimeter strips allowed us to stretch the work again on the framework. The fills were made from pigmented plaster based on chalk and animal glue. The retouching phase was carried out by varnish colours.

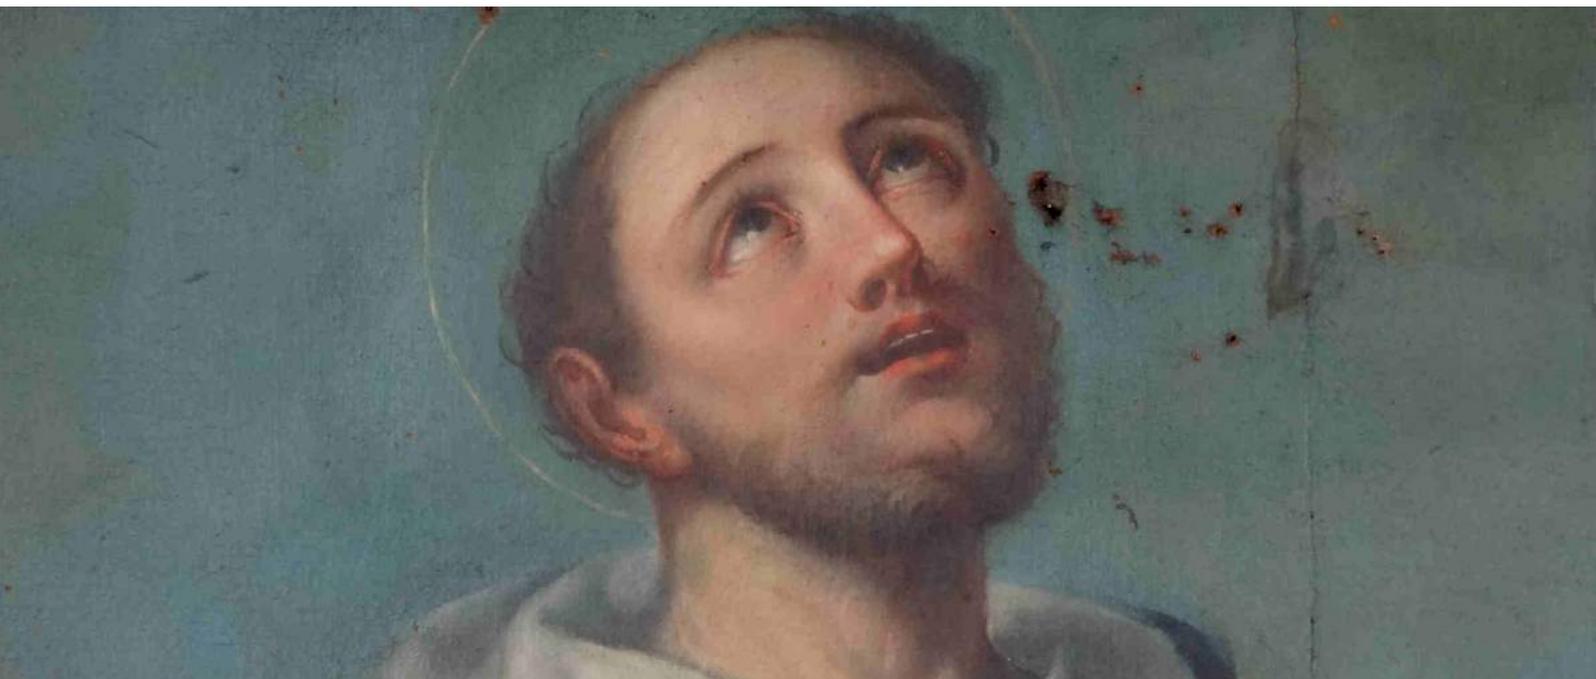
Fig. 19 Detail of Saint Dominic during the cleaning phase.

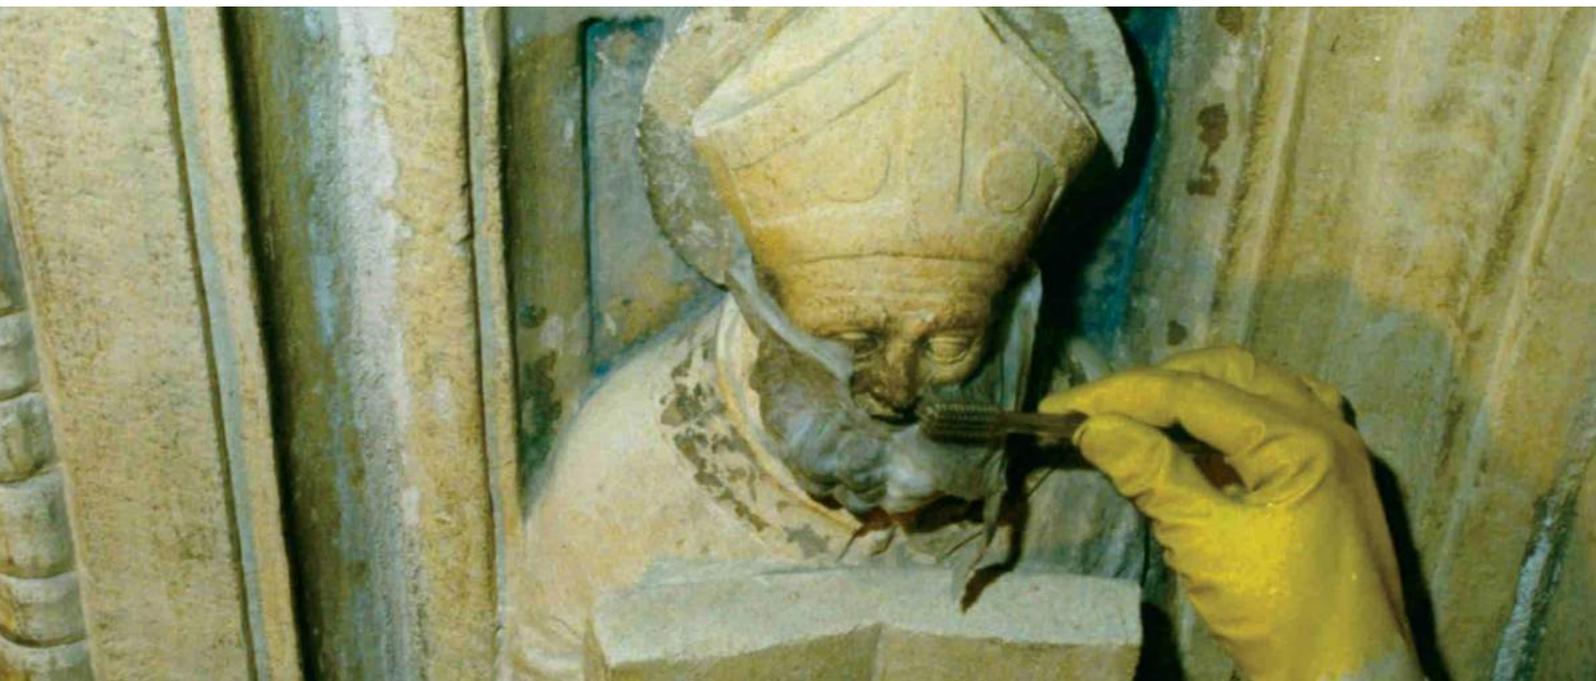
Fig. 5 Cleaning phase on Jacopo Carrara's monument.

The restoration work aimed to re-establish the readability of the work and to put an end to the advanced deterioration of the stone surface, which was polychromed in ancient times. This was due to the pressing action of moisture and pollutants. Last but not least, some elements were in danger because of the damage caused by the bombing of 1944 and had to be secured.
