Istituto Veneto per i Beni Culturali:
la didattica del restauro 2
Gli interventi a Padova

*Venetian Institute for Cultural Heritage:
teaching restoration 2
Intervention in Padua*

**Istituto Veneto per i Beni Culturali:
la didattica del restauro 2
Gli interventi a Padova**

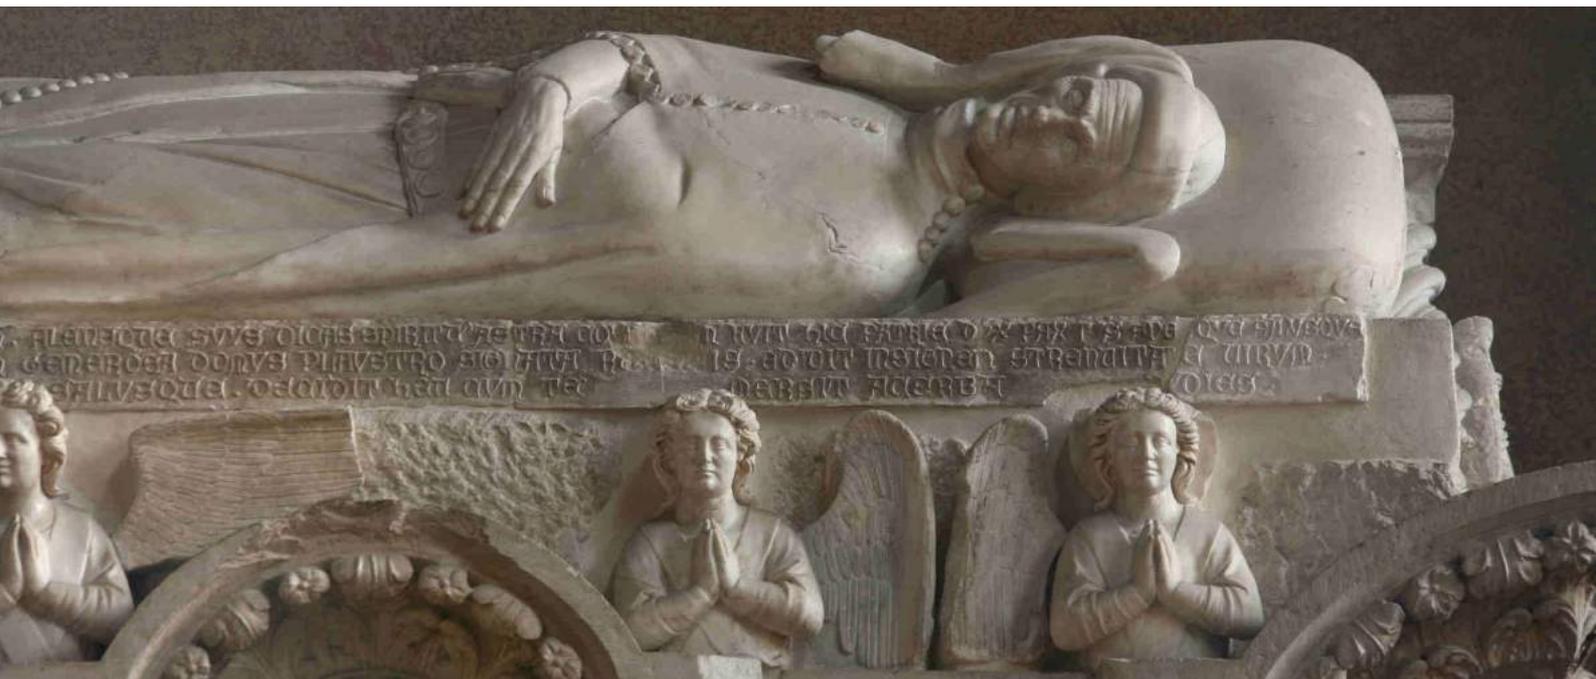
Fig. 7 Detail of Ubertino's urn after restoration.

The sarcophagus, which rests on moulded shelves, displays the body of Ubertino dressed in a gown. It is similar to Jacopo's one in all of its elements, including the the alabaster and marble elements and the statues that were polychromed in the ancient times (fig. 7). As mentioned, the sculptural and architectural apparatus of the ark was enhanced by the presence of gold and polychromy that covered the entire surface with elegance.

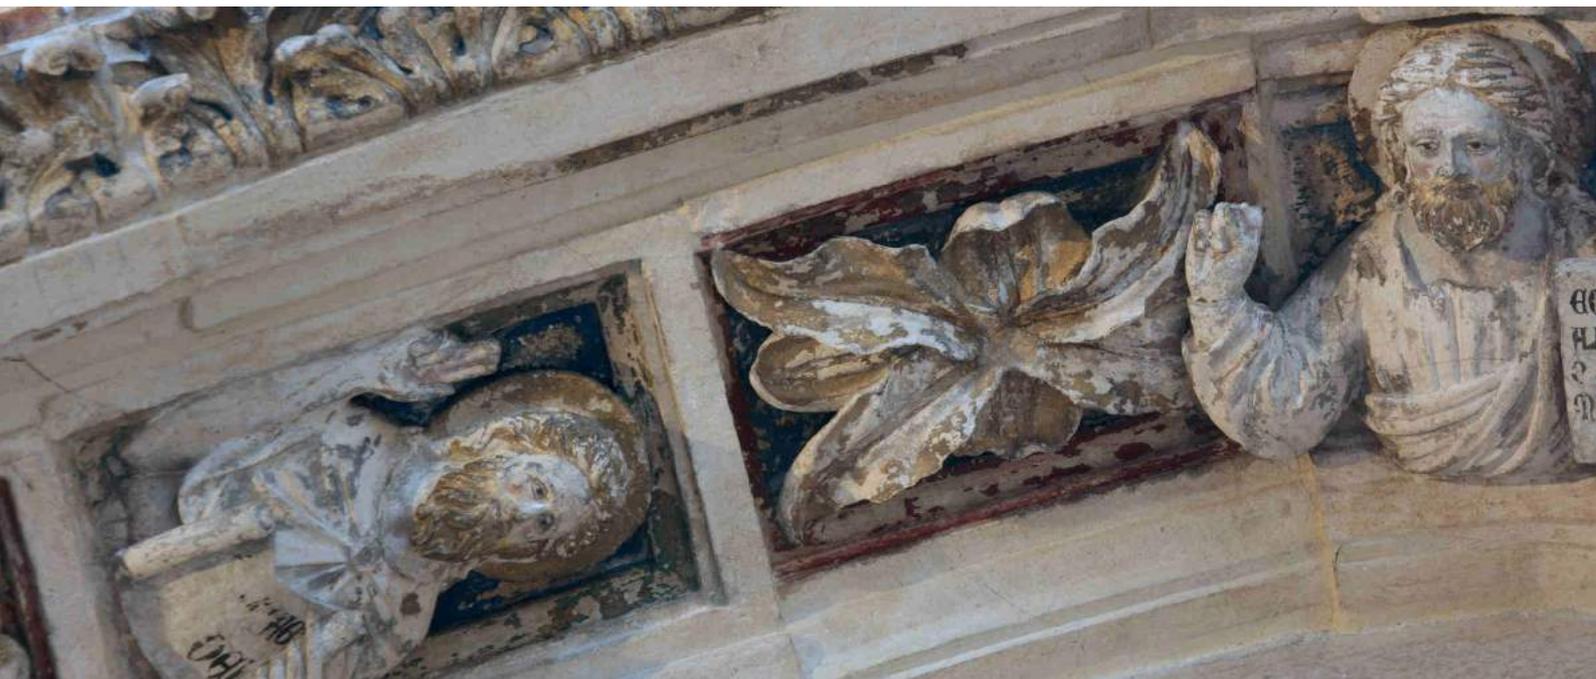
Fig. 8 Dettaglio della decorazione sott'arco e della policromia superstite.

Fig. 8 Detail of the under-arch decoration and the surviving polychromy.

Since it was not possible to intervene on the thermo-hygrometric conditions of the environment, to make the restoration more durable and to protect the monument from external aggressions, protective substances were applied both on the marbles and on the limestone parts. This operation ensures the formation of a light but effective barrier against moisture and pollutants.

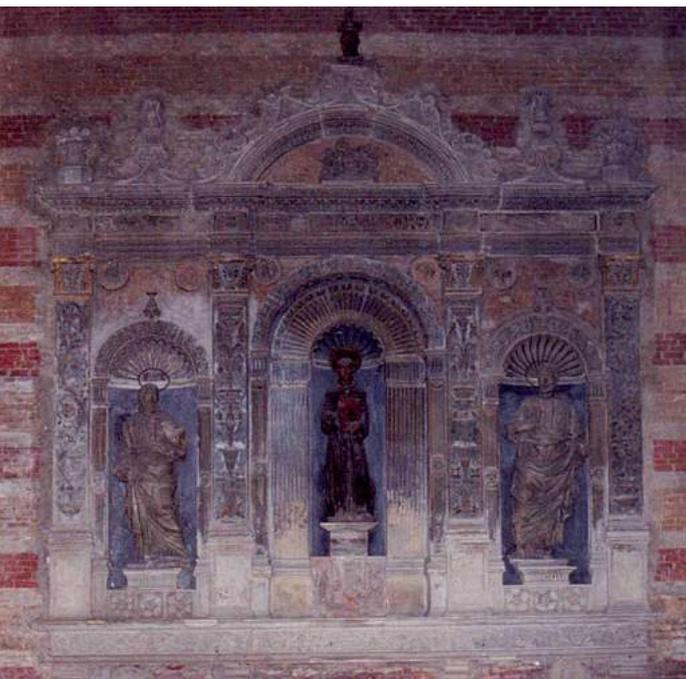
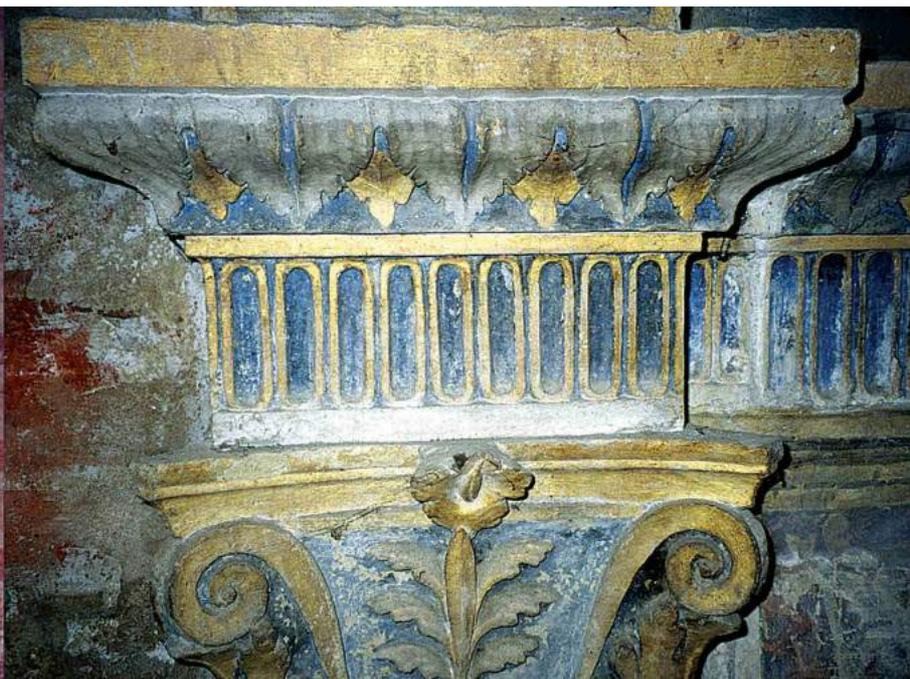
Fig. 9 (a sinistra) Dossale di San Nicola prima del restauro.

Fig. 10 (a destra) Dettaglio dei capitelli dorati e policromi prima del restauro.

Fig. 9 (left) St. Nicholas's altarpiece, before restoration.

Fig. 10 (right) Detail of the gilded polychromed capitals, before restoration.

The various operations of restoration aimed to restore the altars and to give them back an aspect as close as possible to the original, although respecting the changes that have occurred over the centuries. We operated as follows:

- *Dusting*. The first step required was the overall cleaning from the substantial deposits by brush and vacuum cleaner.

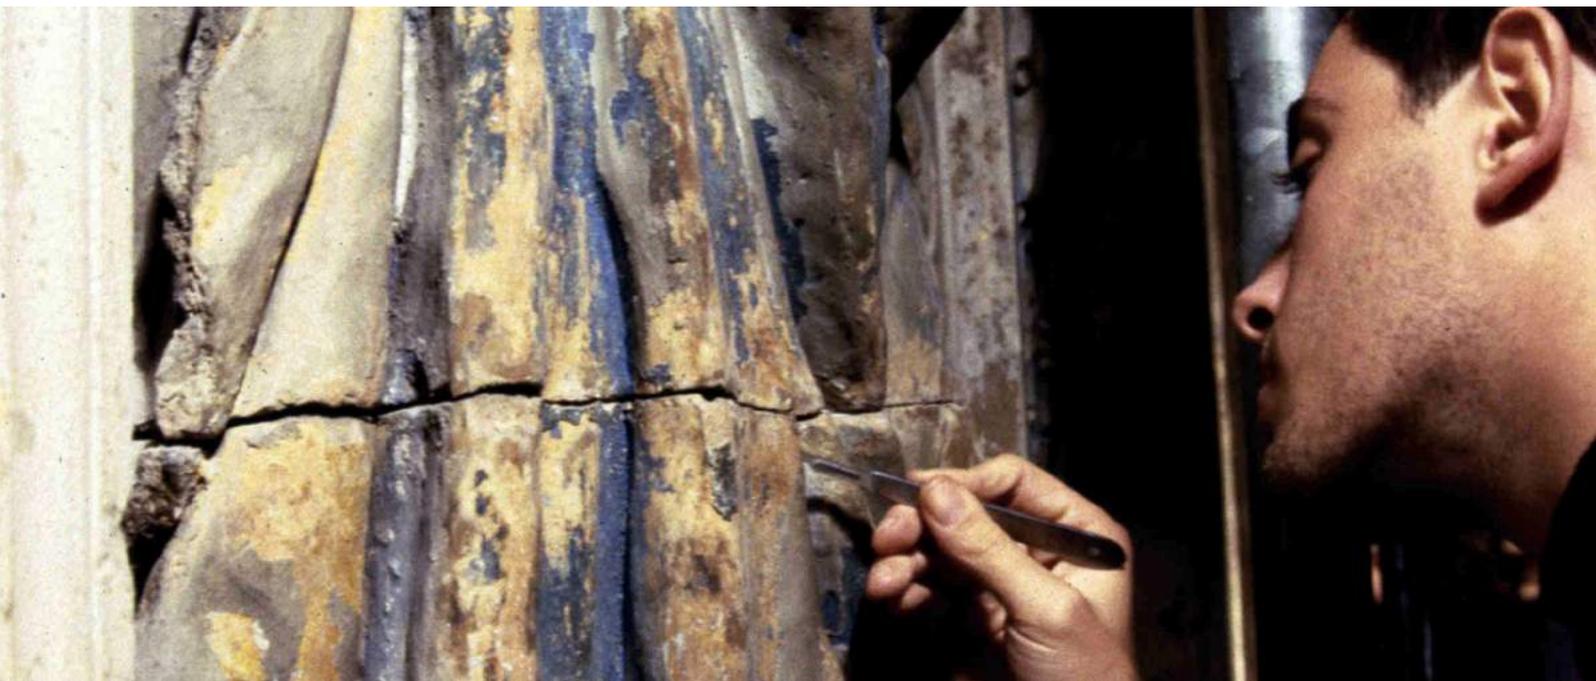
Fig. 14 Dry cleaning.

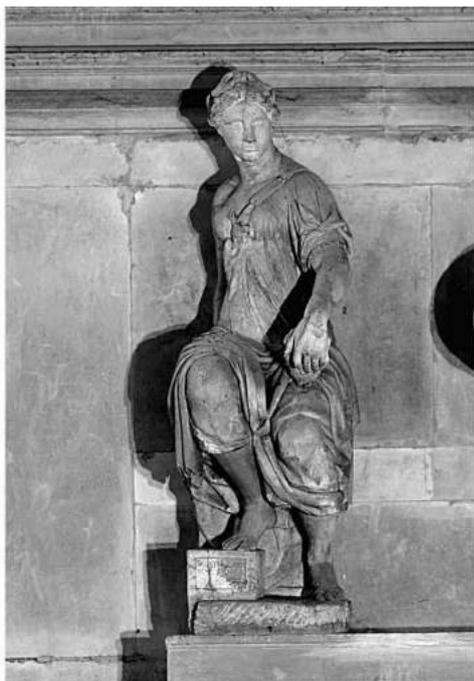
It has been noticed that the considered complex, like others subject of a reconstruction following the 1944 bombing, is located above an aquifer and therefore has suffered greatly from rising damp in the past. Consequently, salt deposits of various kinds have led to widespread phenomena of micro-cracking and fracturing of the stone elements. In 1998, the wall on which Ammannati's work leans was treated for desalination with modern technologies. At the time of the IVBC restoration, the cenotaph appeared to be saturated with water on bottom, so as to assume here an intense yellow colouring. There were numerous gaps and losses of the stone material, both in the architecture, and in the sculptural apparatus. The intervention included a general dusting by brush to remove the abundant dust deposits, paying attention

Figs. 17 and 18 Wisdom before and after restoration.

to the parts that showed lifts and flakes. The disintegration of the tender stone was resolved by pre-consolidating by siloxane resins, which were applied with interposition of Japanese paper. Water compresses were useful on one hand to extract the salts, on the other hand to clean of the surface. Surfactants and solvents were employed to remove the most resistant deposits. Again, the application of siloxane resins, until rejection, enabled the consolidation of the constituent elements. We used appropriate biocides in the areas that showed fungal attack. Our fills, made with a dough similar and compatible to the material, completed the cracks and donated homogeneity to the work. The metallic elements were treated with rust converters and protective resins. The gesso statue was cleaned dry with the aid of plastic rubbers.

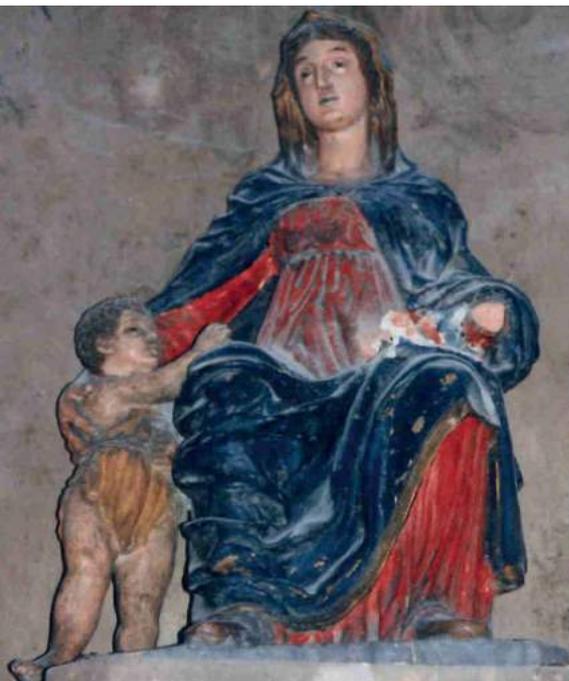
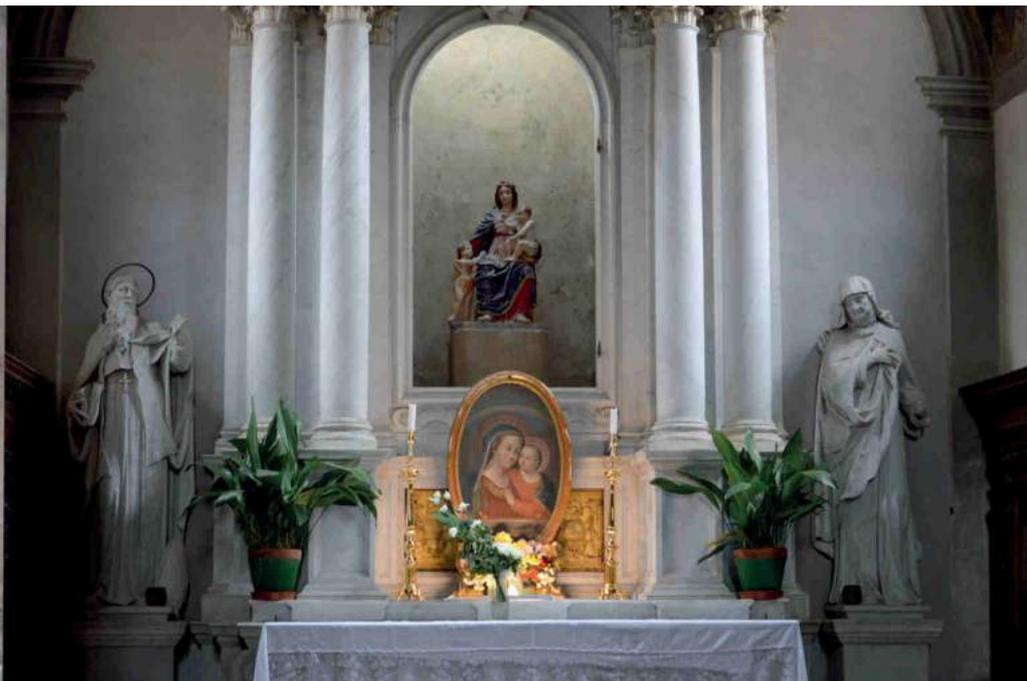
Fig. 23 *Madonna con Bambino e San Giovannino* prima del restauro (sinistra) e nell'attuale collocazione presso la cappella Cortellieri (destra).

Fig. 23 *Madonna and Child and baby Saint John* before restoration (left) and in its current location in the Cortellieri Chapel (right).

The group in polychromed terracotta representing the *Madonna and Child and Baby Saint John* (figs. 23 and 24) is located within the niche of the altar of the Cortellieri Chapel in the Hermits Church in Padua. In absence of any comprehensive historical documentation, it should be noted that the sculpture is the work from the 16th century and certainly approachable to the circle of Sansovino. Some structural elements that fix the work to the current niche suggest that the sculpture can derive from another altar. Stratigraphic analyses and scientific tests (GC-MS and FT-IR) have shed light on the painting technique used for the polychromy of the sculptural group. It can be said that the artists spread the pigments dissolved in oil on a ground of white lead. Moreover, some details were decorated with mission gilding in the past.

The compensation of the fractures occurred with mortar made of terracotta-based cement and hydraulic lime. The retouching phase by watercolours concluded the intervention and gave a certain homogeneity to the image.

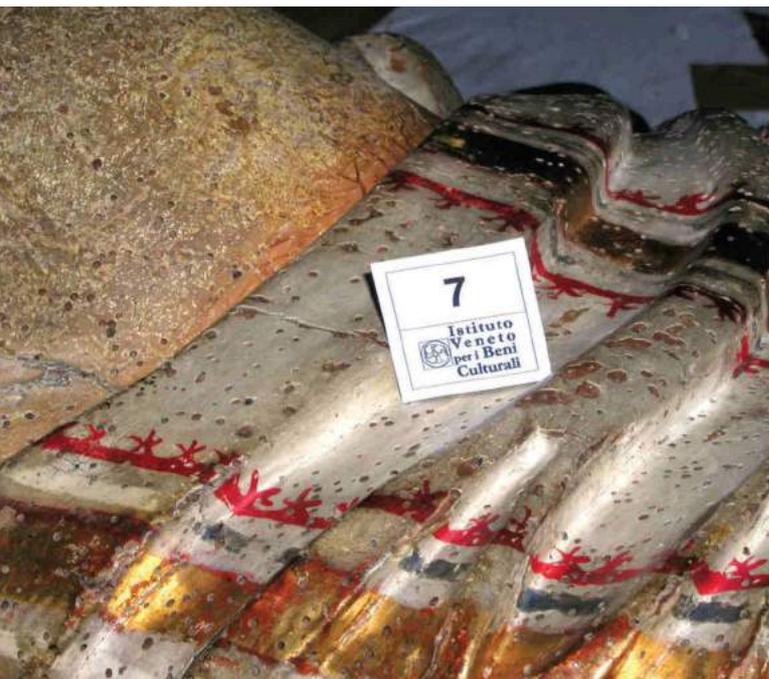
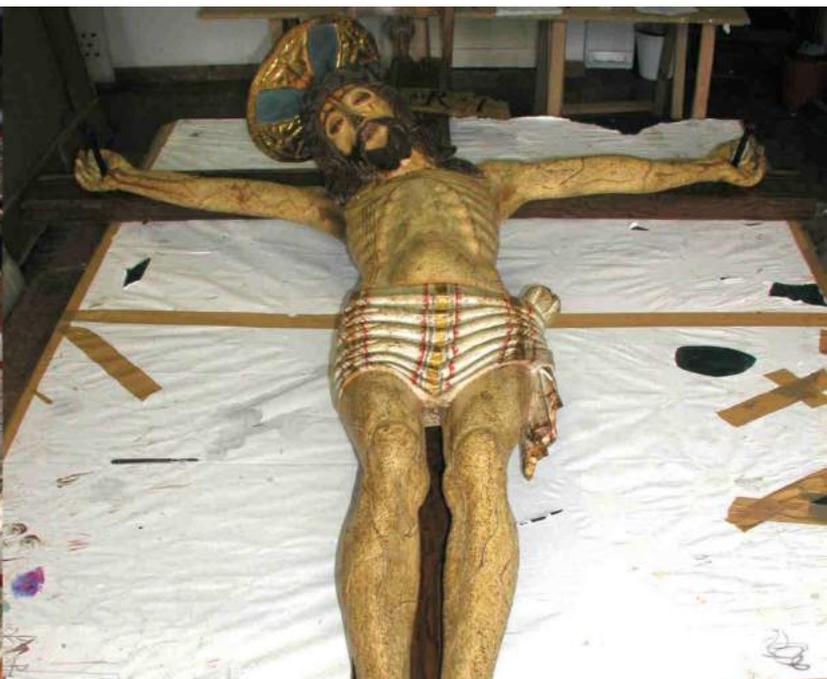
Fig. 26 (left) Sampling for scientific tests.

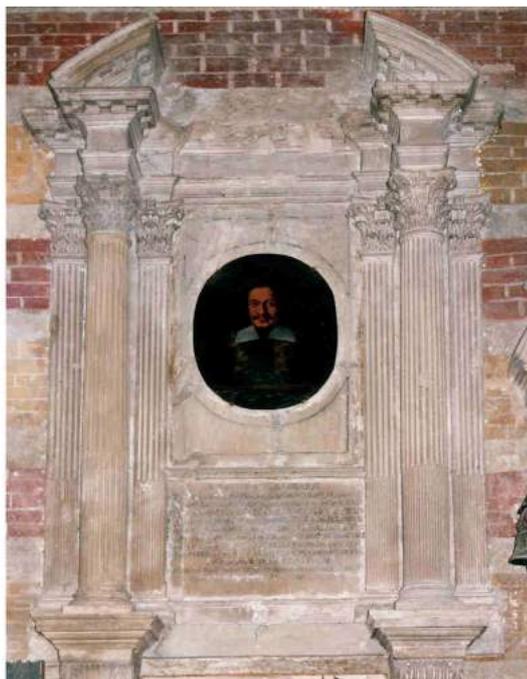
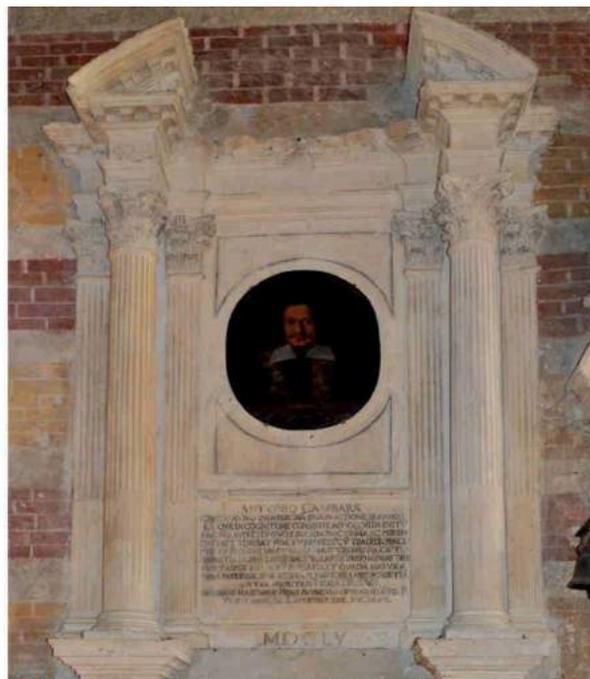
Figg. 30 e 31 Cenotafio Gambara, prima (sinistra) e dopo (destra) il restauro.

Figs. 30 and 31 Gambara's memorial, before (left) and after (right) restoration.

In generale, il monumento gode di buona salute. Un intervento di manutenzione è stato previsto con l'intento di migliorarne la fruizione (fig. 30).

In general, the monument is in a good condition. Some maintenance interventions were aimed to improve the enjoyment of the cenotaph (fig. 30).

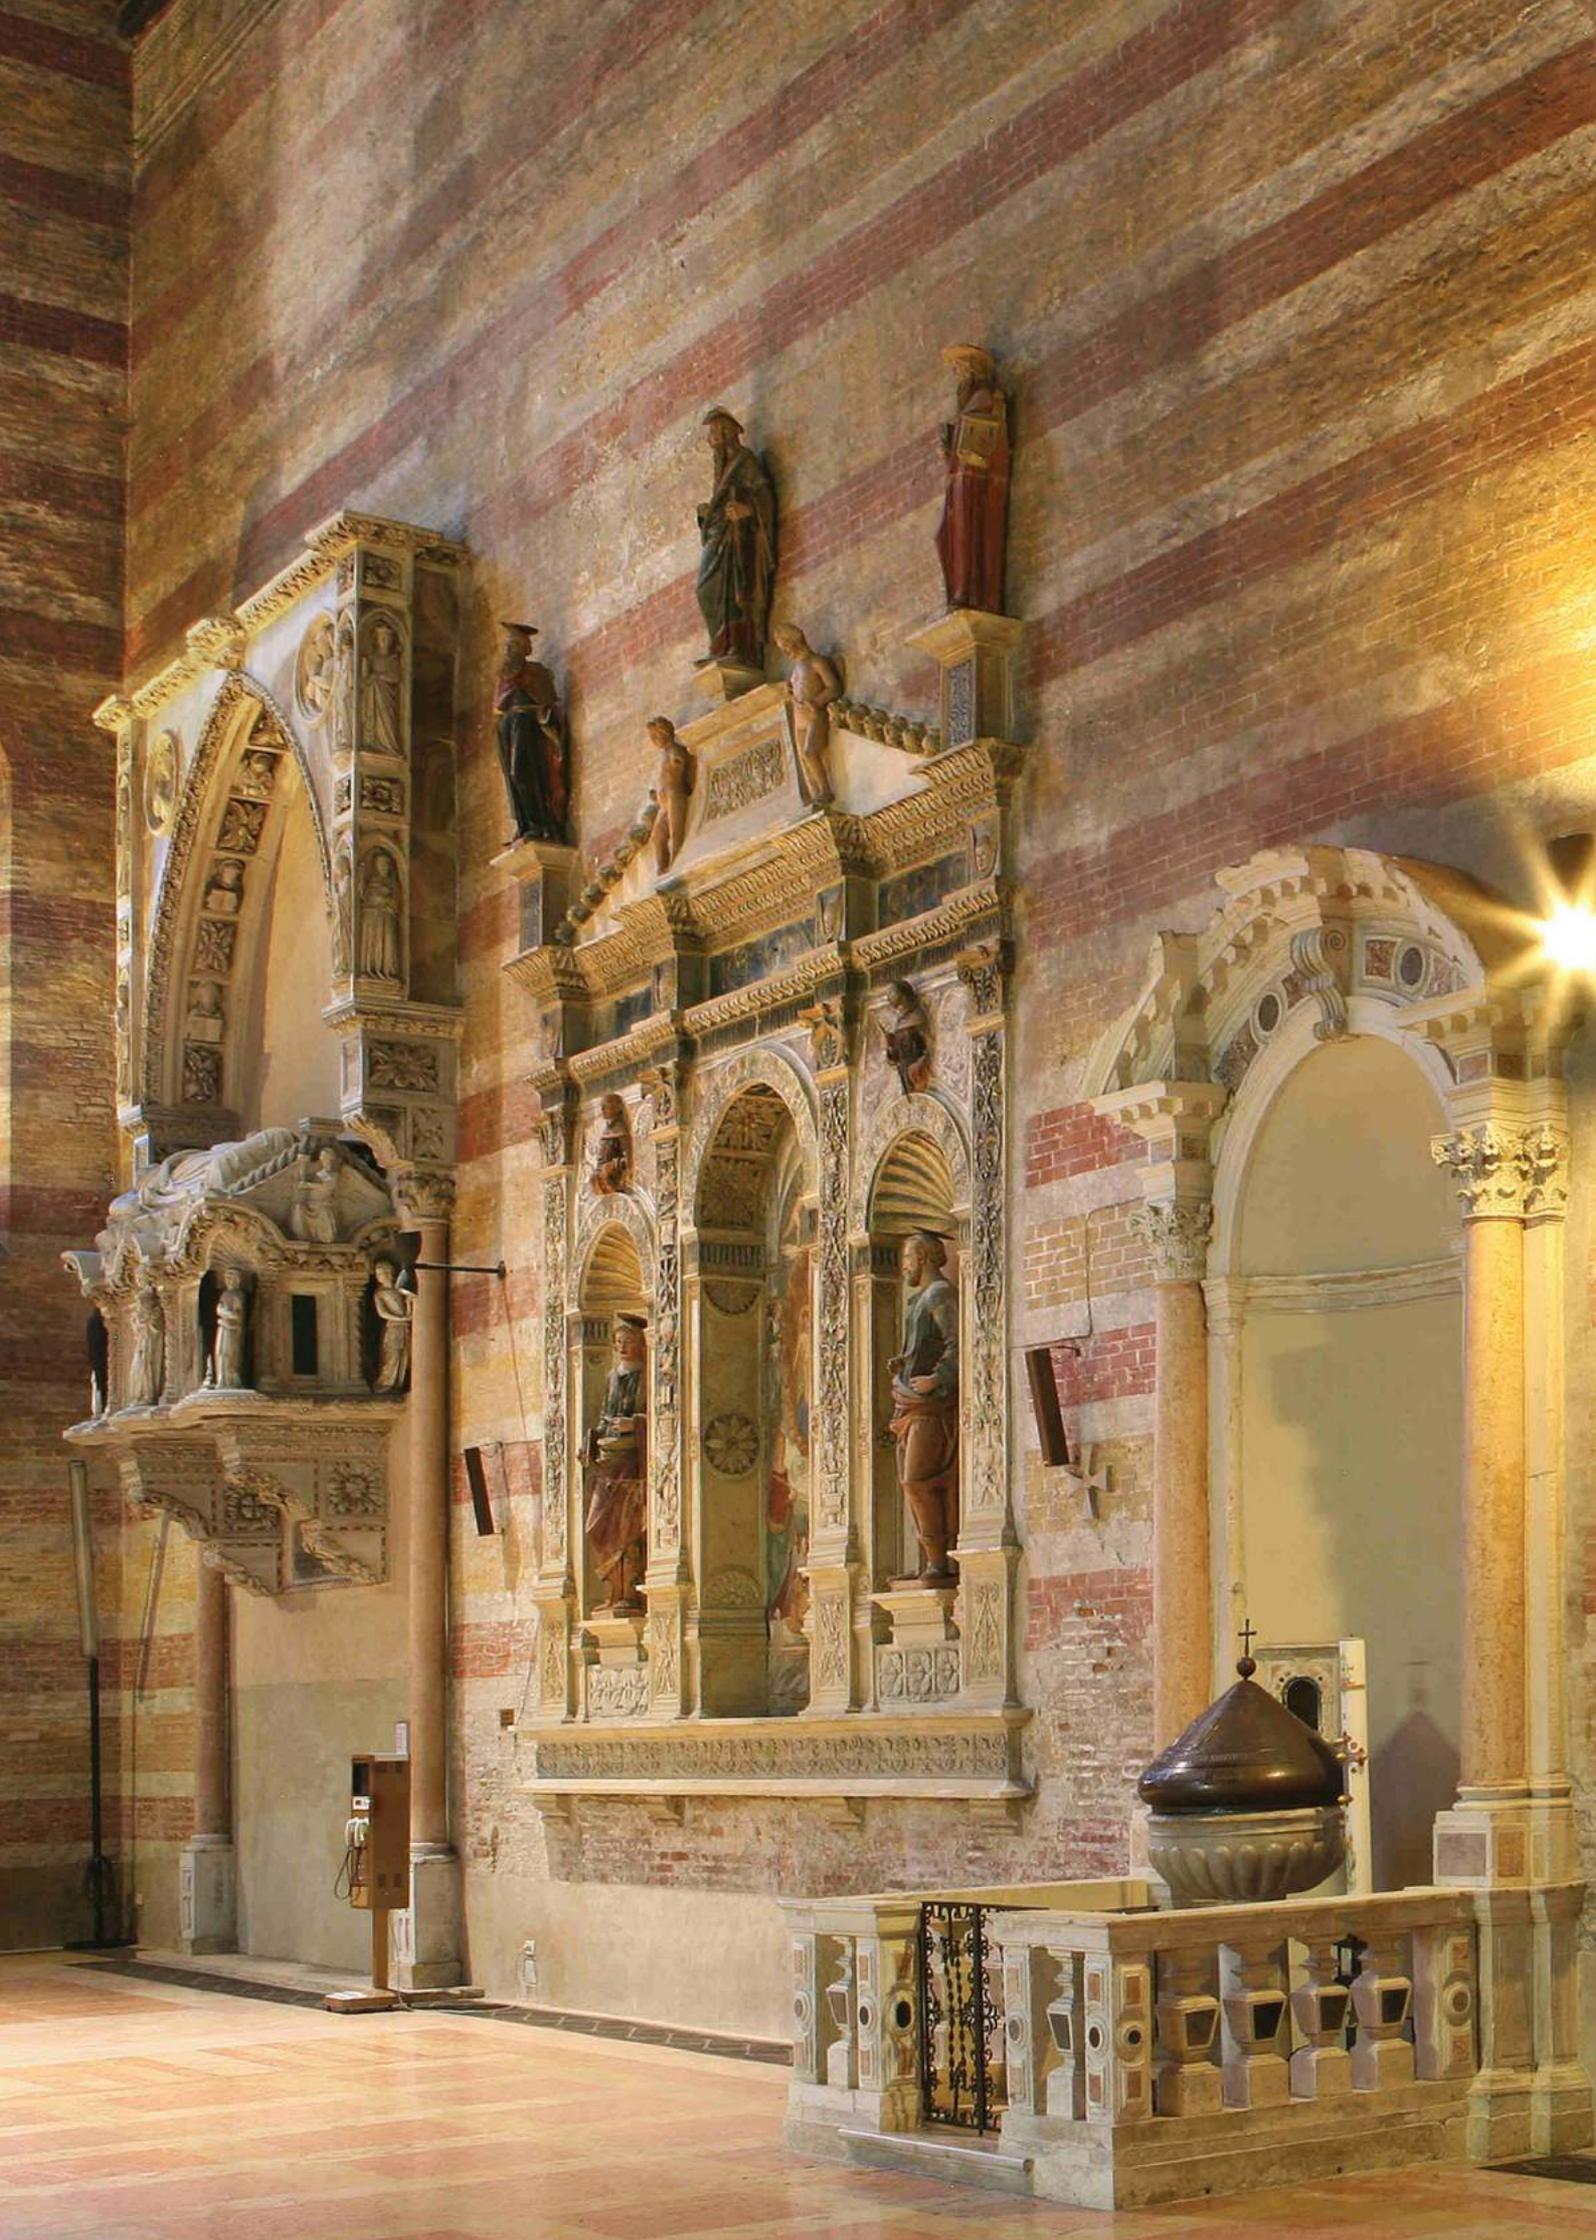
Fig. 34 Veduta della parete del battistero, con l'arca di Jacopo Carrara e il dossale della Vergine, dopo i lavori di restauro condotti dall'IVBC.

Fig. 34 View of the wall where the Baptistry is, together with Jacopo Carrara's ark and the altar of the Virgin, after the restoration works carried out by the IVBC.

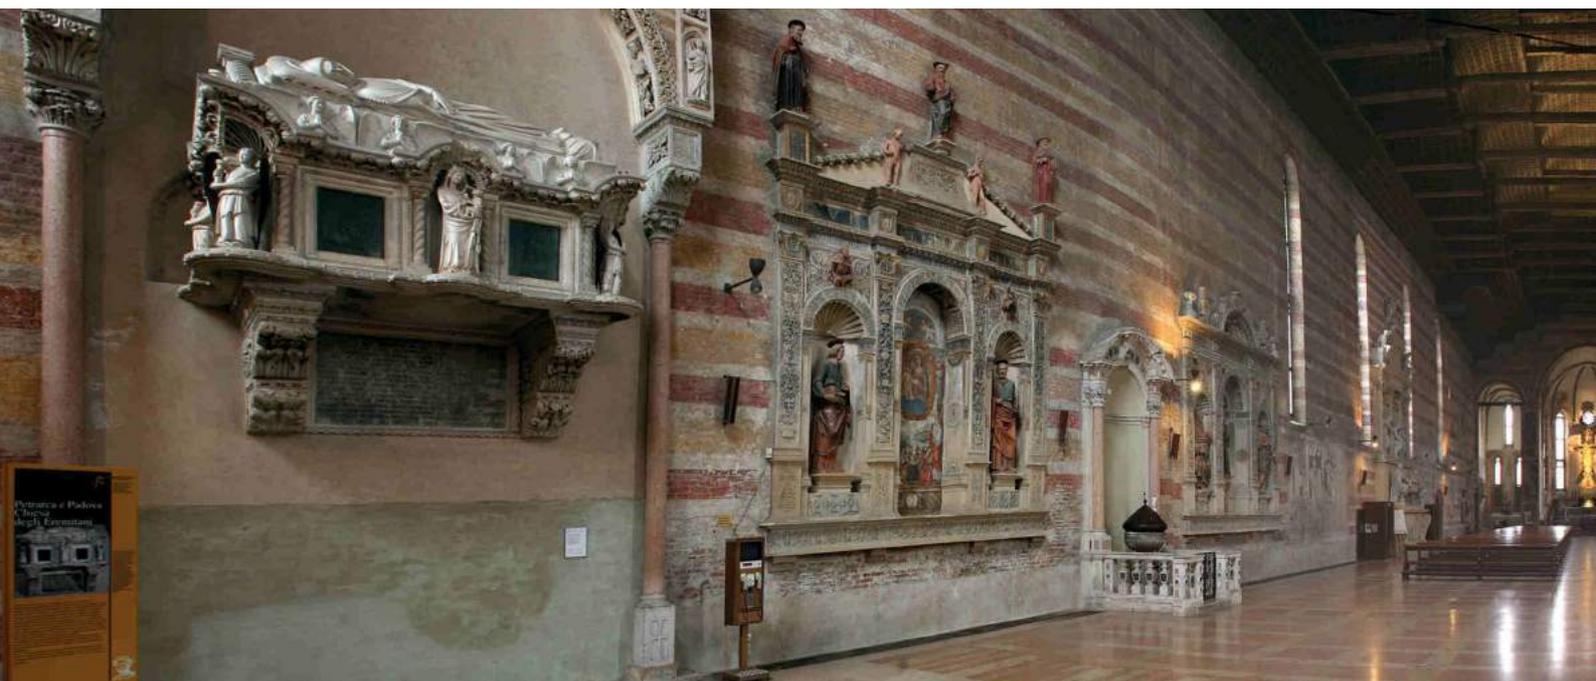
Fig. 35 View of the inside of the Church of Saints Philip and Jacob.

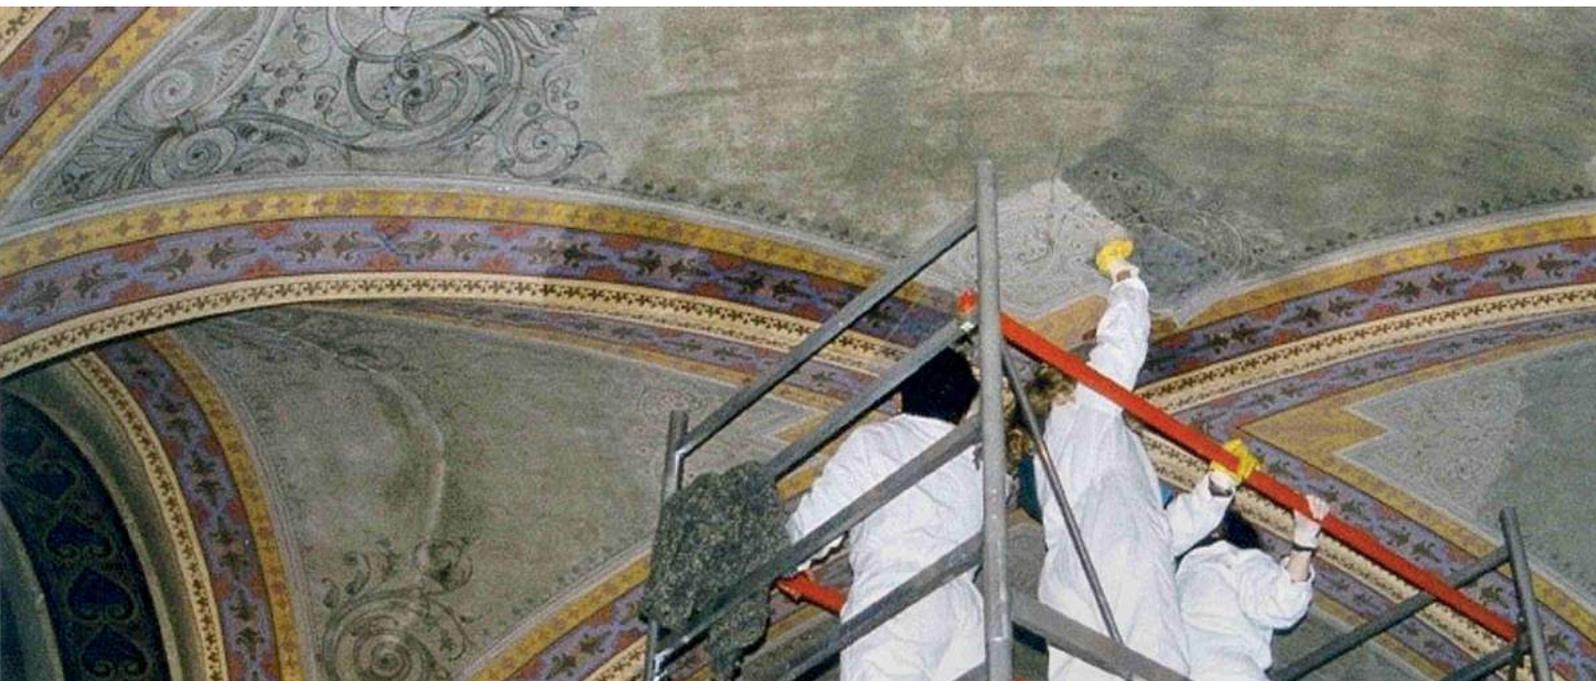
Fig. 3 Operazioni di pulitura e di consolidamento delle pitture murali a tempera.

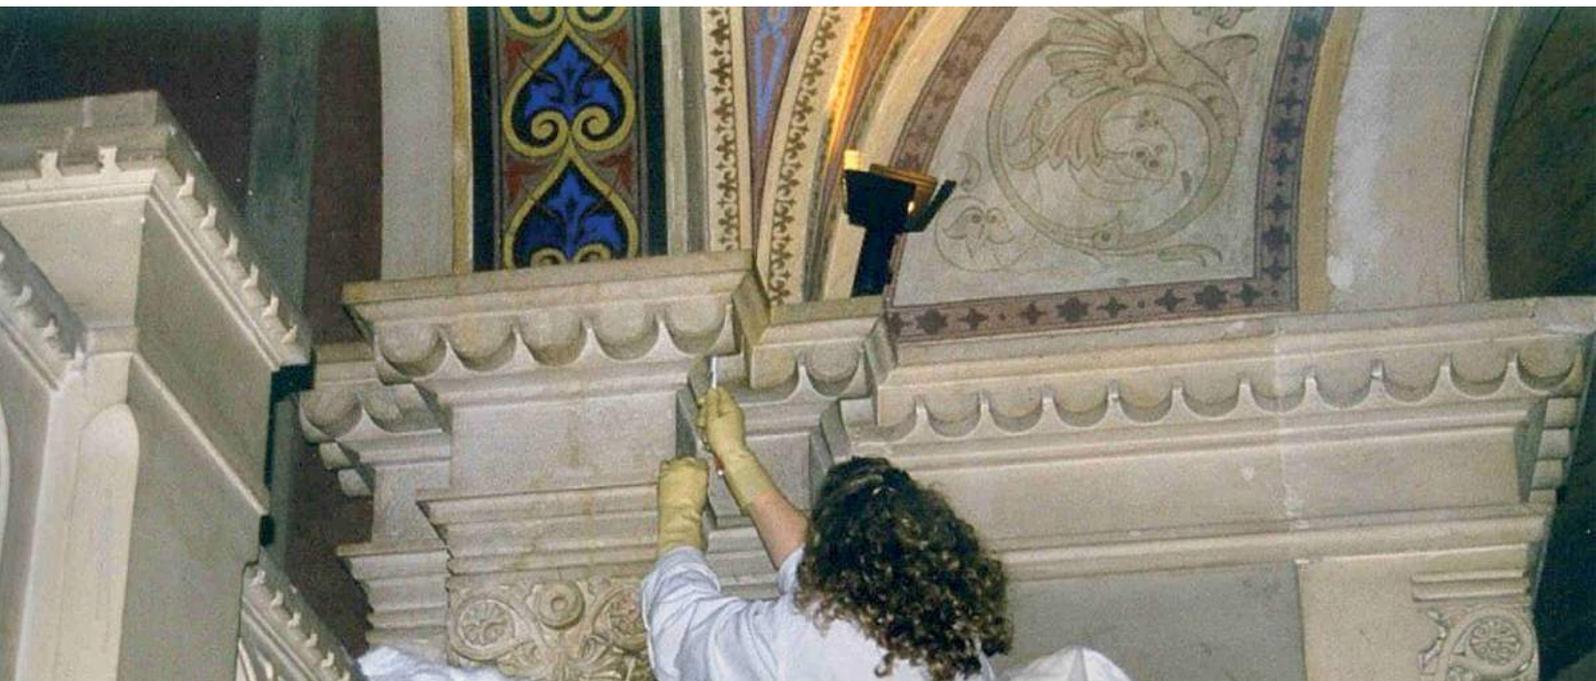
Fig. 4 Cleaning phase on the stucco elements.

Restoration of the stucco: in order to clean the architectural elements in stucco, instead of using water-based methods, we worked with solutions containing surfactant and with solvents applied by swab locally. Where the deposits looked lighter, we preferred to proceed dry (fig. 4). The fillings were obtained with a mixture of hydraulic lime and stone powder.
