Istituto Veneto per i Beni Culturali:  
la didattica del restauro  
Gli interventi a Venezia

*Venetian Institute for Cultural Heritage:  
teaching restoration  
Interventions in Venice*

**Istituto Veneto per i Beni  
Culturali: la didattica del  
restauro**

**Gli interventi a Venezia**

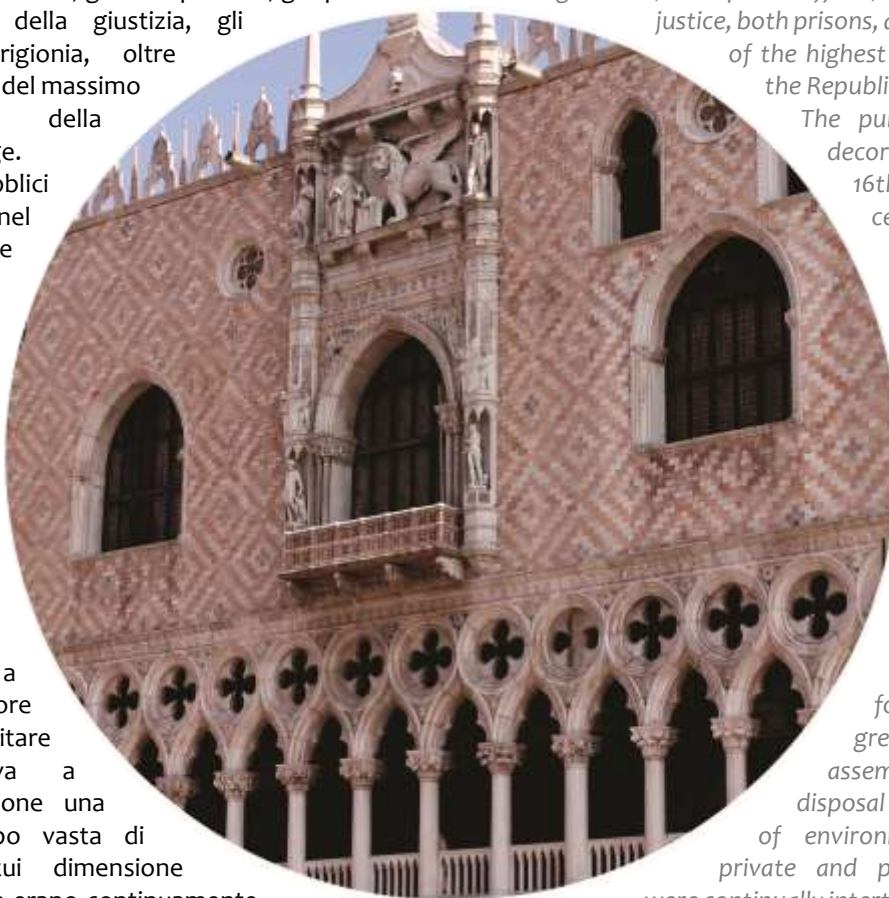
Fig. 3 Parete nord, prima del restauro. Al centro delle due finestre è collocata la figura del Consiglio, mentre sopra gli archi sono visibili i simboli di san Marco (leone alato) e san Giovanni (aquila) Evangelisti. È evidente la situazione di degrado dovuto all'umidità e ai sali che causavano sbiancamenti e perdita di materiali, specialmente nella parte inferiore della parete.

Fig. 3 Northern wall, before restoration. Between the two windows is the figure of Council, while above the arches are the symbols of Saint Mark (winged lion) and Saint John (eagle) the Evangelists. The situation of deterioration is clearly visible, due to moisture and salts that were causing whitening and loss of materials, especially in the lower part of the wall.

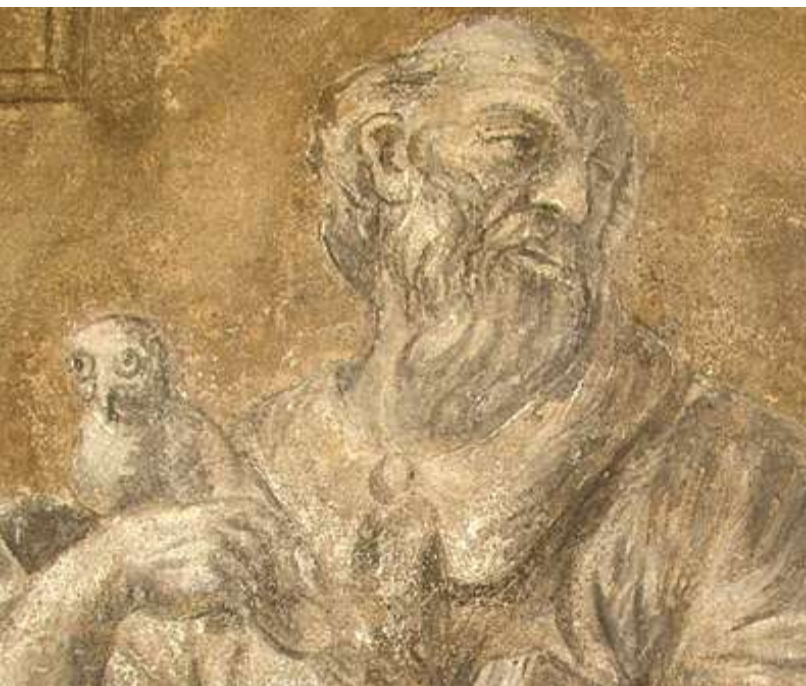
Fig. 5 (a sinistra) Figura del Consiglio nella parete nord, prima del restauro.

Fig.5 (left) Figure of Council in the Northern wall, before restoration.

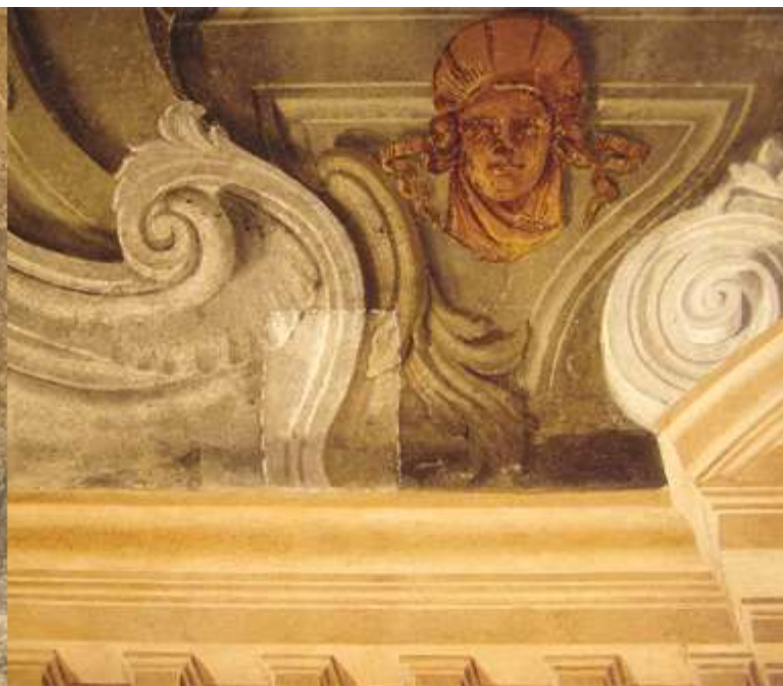
Fig. 6 (a destra) Test eseguiti sugli affreschi al fine di individuare i prodotti e le metodologie più adatte alla pulitura della superficie pittorica.

Fig. 6 (right) Tests performed on the frescoes in order to identify the most appropriate products and methodologies for the cleaning of the painted surface.

**Pulitura del soffitto affrescato** con impacchi in polpa di carta di carbonato di ammonio, durante i quali le dorature e le aree di colore blu (in smaltino) sono state protette con del ciclododecano. Successivamente sono stati eseguiti impacchi estrattivi dei sali con acqua deionizzata e compresse di polpa di carta (figg. 6 e 7). I ritocchi scuriti degli incarnati sono stati alleggeriti con resine a scambio ionico. Eventuali interventi a secco (con bisturi e penne in fibra di vetro) sono stati concentrati sulle incrostazioni saline.

Cleaning of the frescoed ceiling with paper pulp compresses of ammonium carbonate, during which the gilded areas and blue ones (in smalt) were protected with cyclododecane. Subsequently, we performed compresses for the extraction of salts with deionized water and paper pulp (figs. 6 and 7). The darkening of the rosy complexion was lightened with ion exchange resins. A few dry interventions (by scalpel and glass-fibre pen) were focused on salt deposits.

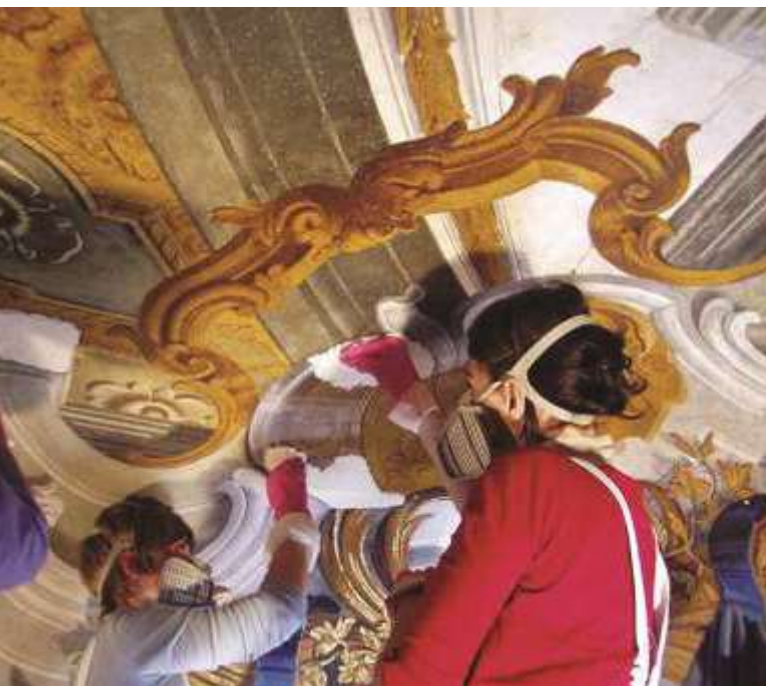
Fig. 7 (a sinistra) Pulitura del soffitto.

Fig. 8 (a destra) Stuccatura di una fessurazione del soffitto.

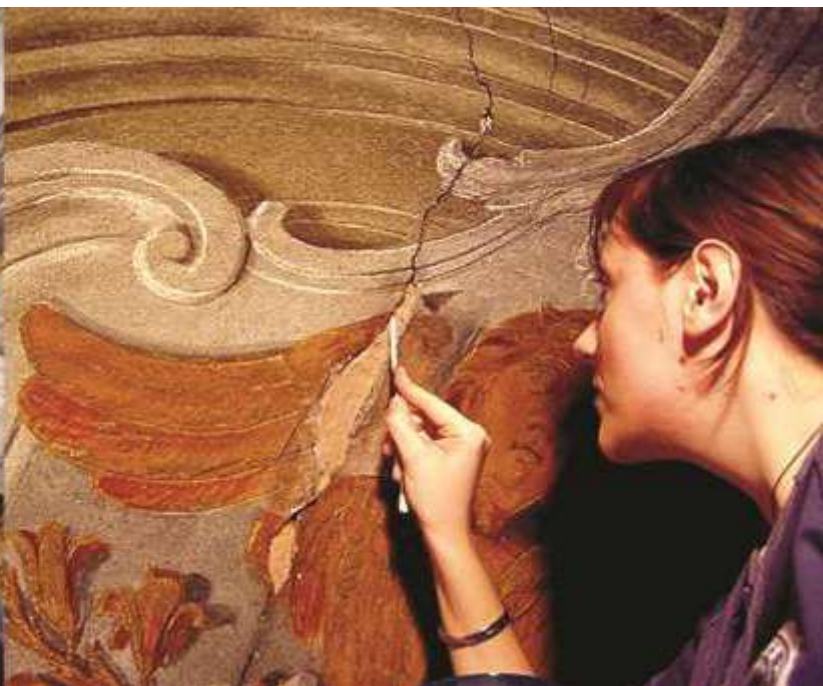
Fig. 7 (left) Cleaning of the ceiling.

Fig. 8 (right) Filling a crack in the ceiling.

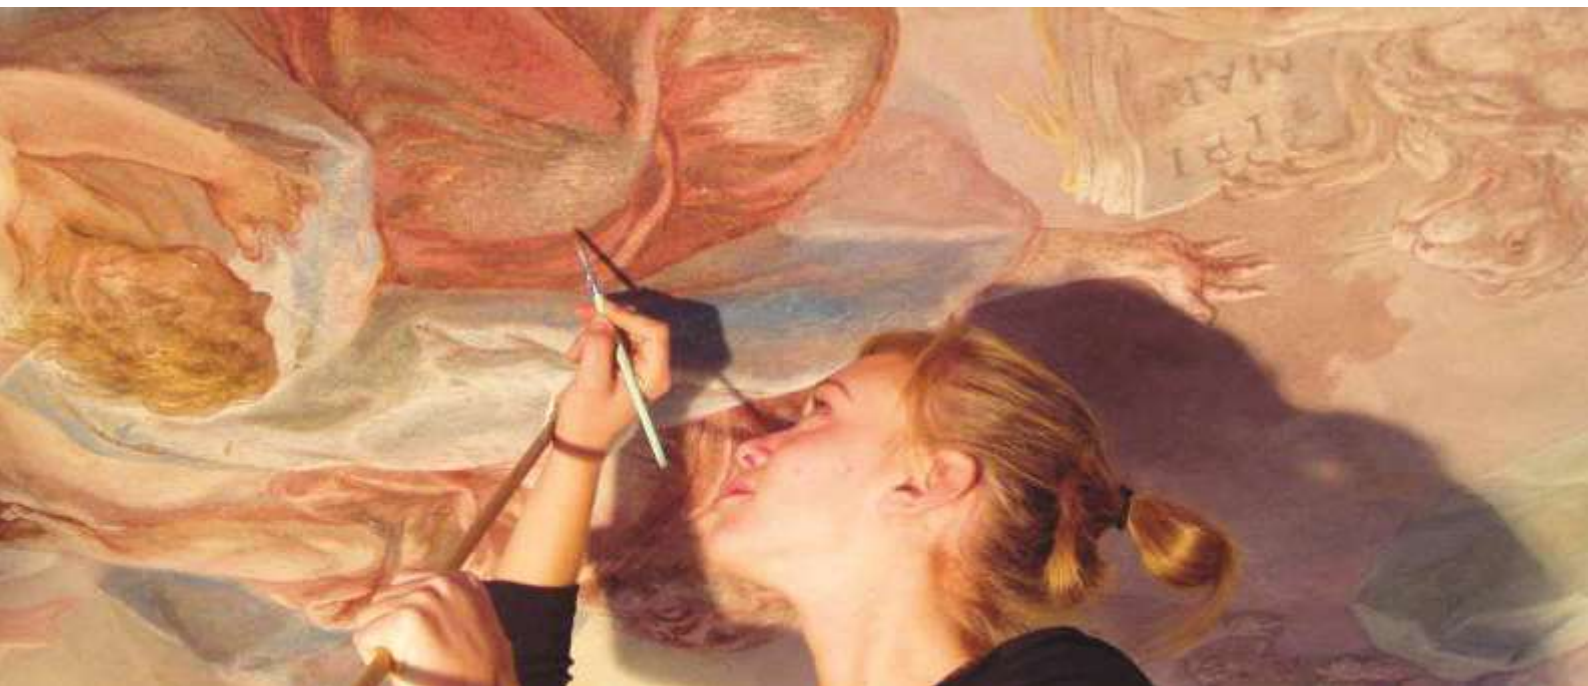
Fig. 9 Ritocco del soffitto ad acquerello per bilanciare le abrasioni di colore e per riempire le lacune di neo-formazione.

Retouching by watercolours, in order to give back unity to the work: glazes were made on abrasions, while new lacunae were treated by rigatino (figs. 9-11).

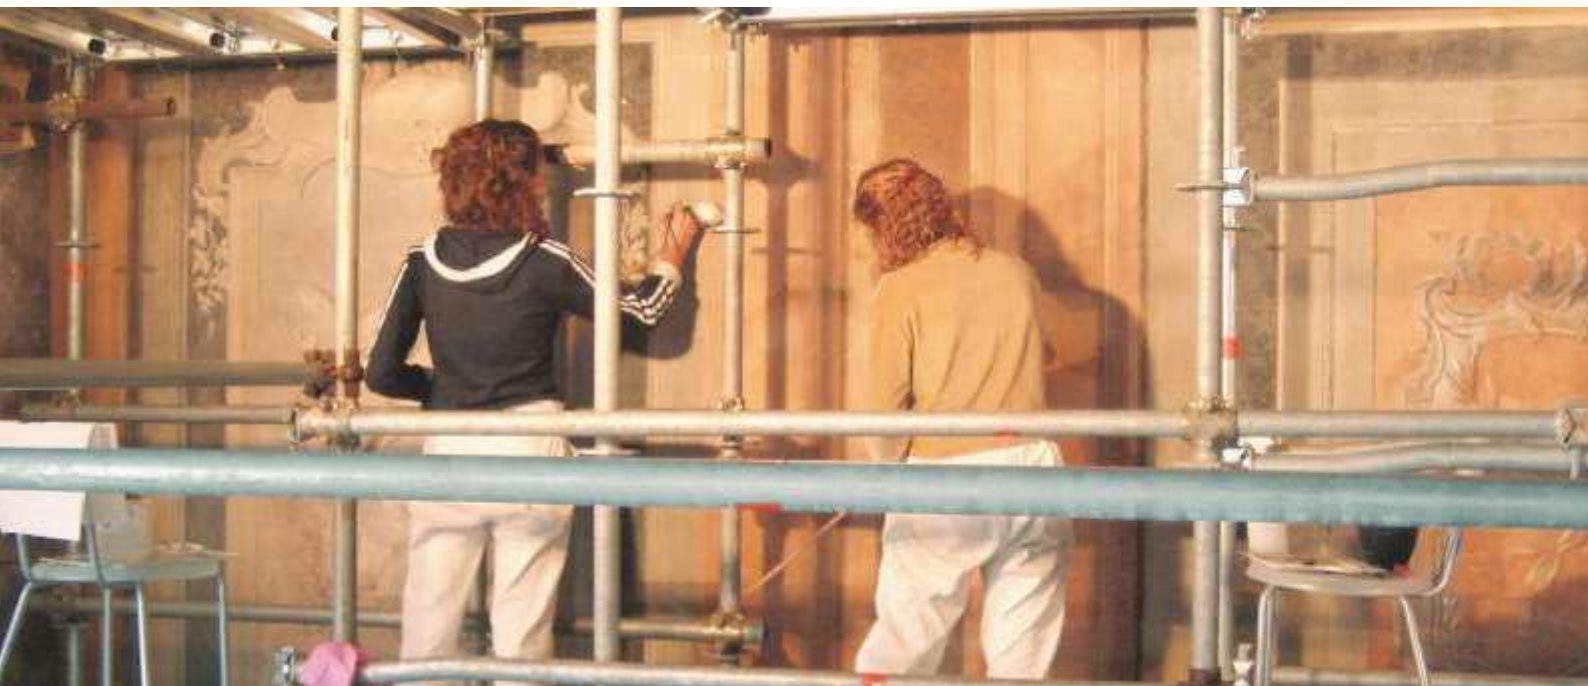
Fig. 10 Ritocco pittorico delle pareti.

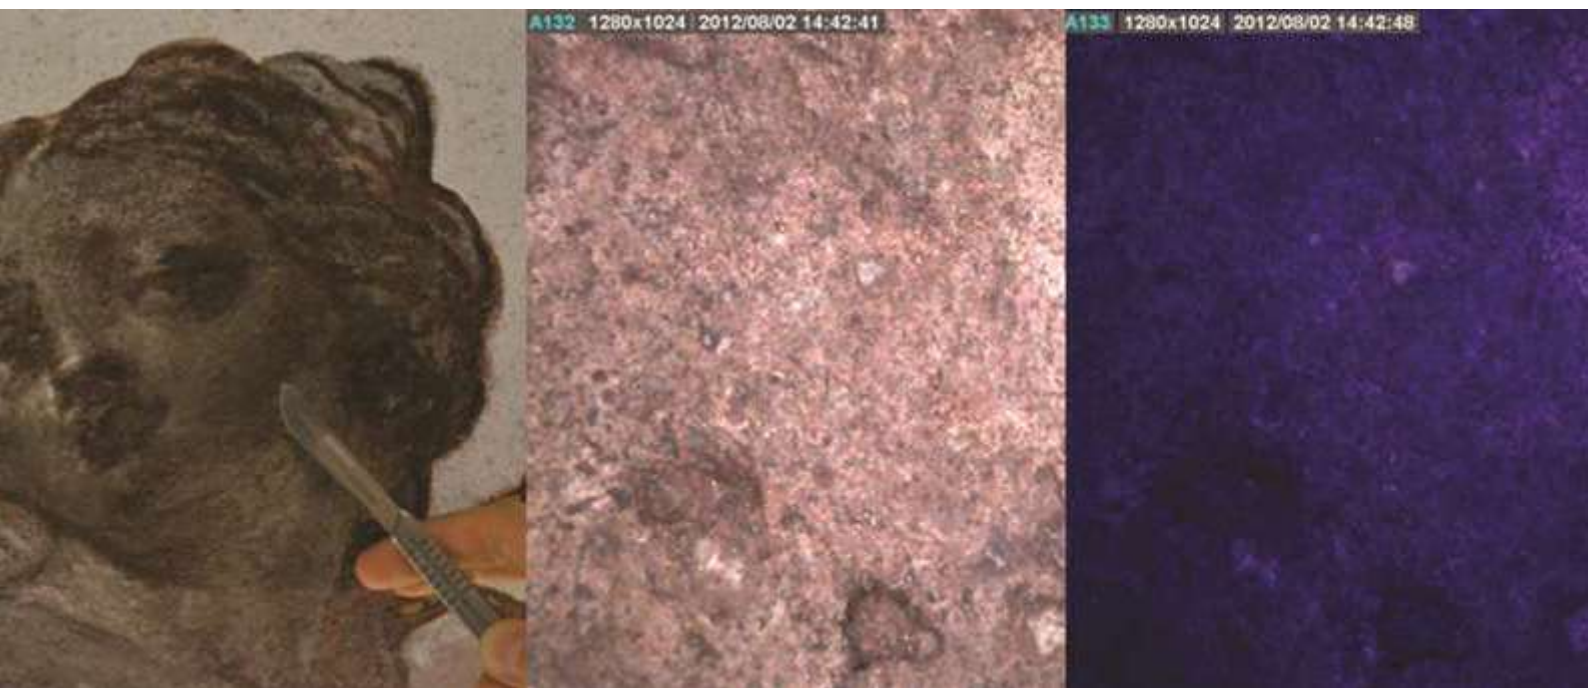
Fig. 13 (a sinistra) Punto di prelievo per le analisi al microscopio ottico da contatto: annerimento del volto della Gloria.

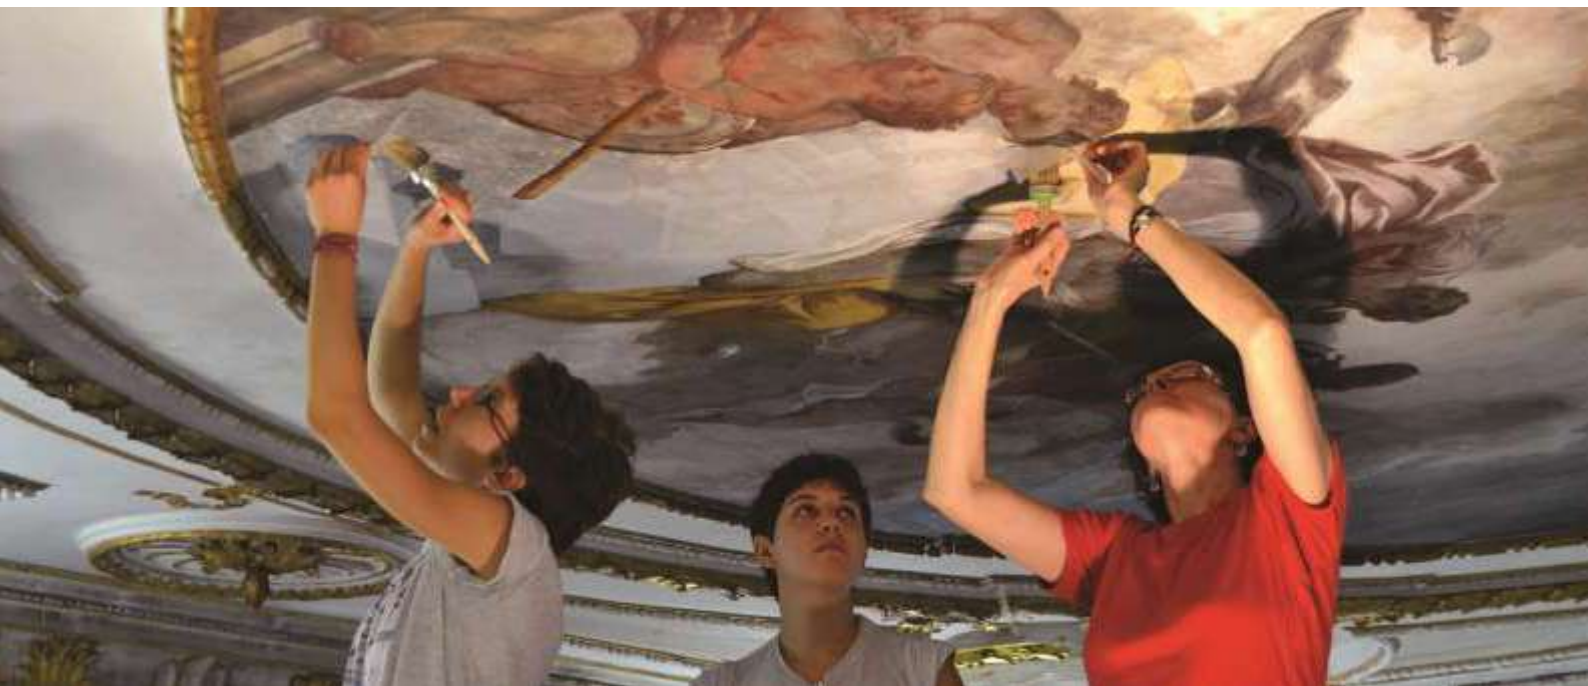
Fig. 16 Velinatura delle parti più deboli della pellicola pittorica prima della pulitura del soffitto.

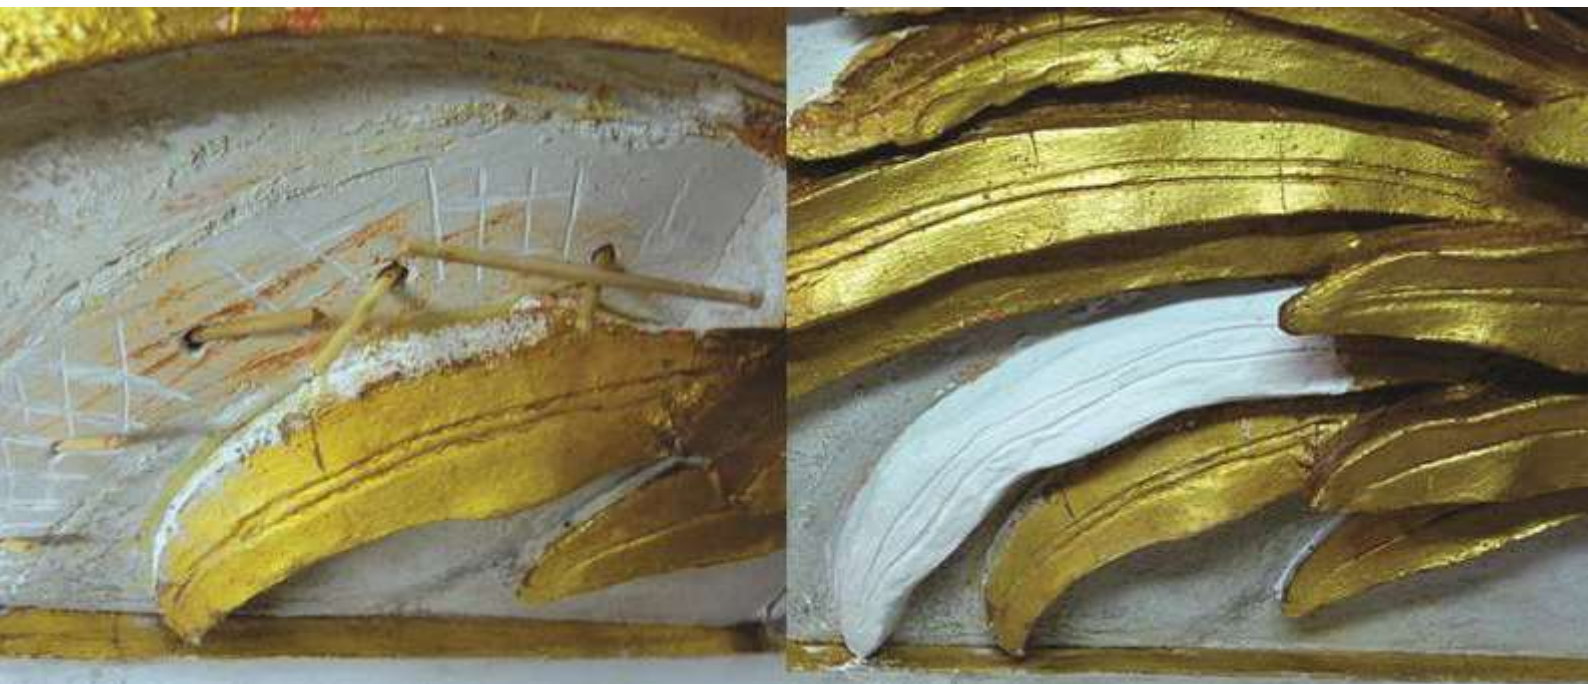
Figg. 18 (a sinistra) e 19 (a destra) Dettagli della ricostruzione di un particolare in stucco dorato.

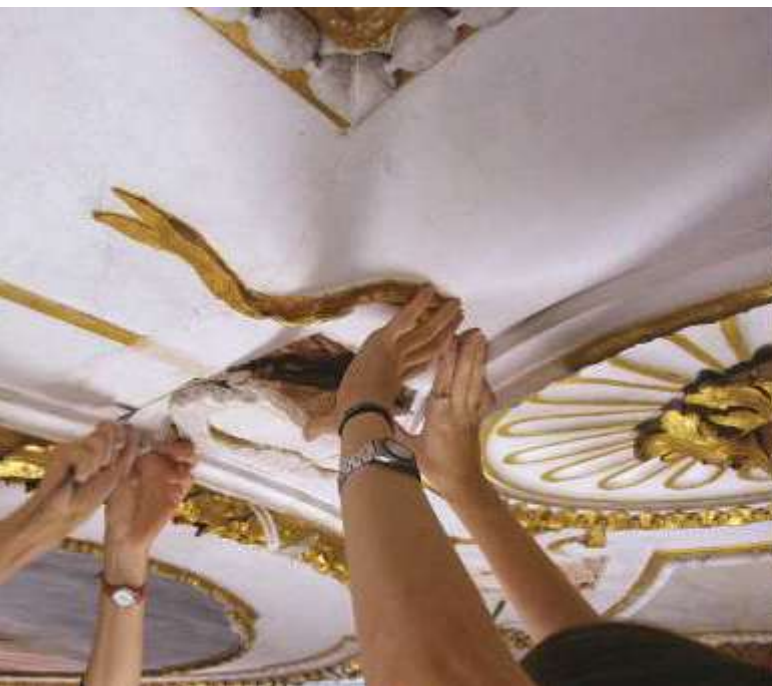
In the bulging of the plaster, operators performed some inspection samples to check the structure of the roof (fig. 20). Once the lowering of the three ties that had caused the deformation of the frescoes was verified, the oxidized elements were removed and replaced with new steel ones. In the end, a network of glass fibre was placed as a space of sacrifice.

Fig. 20 (a sinistra) Ispezione della copertura: si è aperto un tassello nell'intonaco del soffitto per verificare lo stato di conservazione delle strutture metalliche che tengono fissato il soffitto alla copertura.

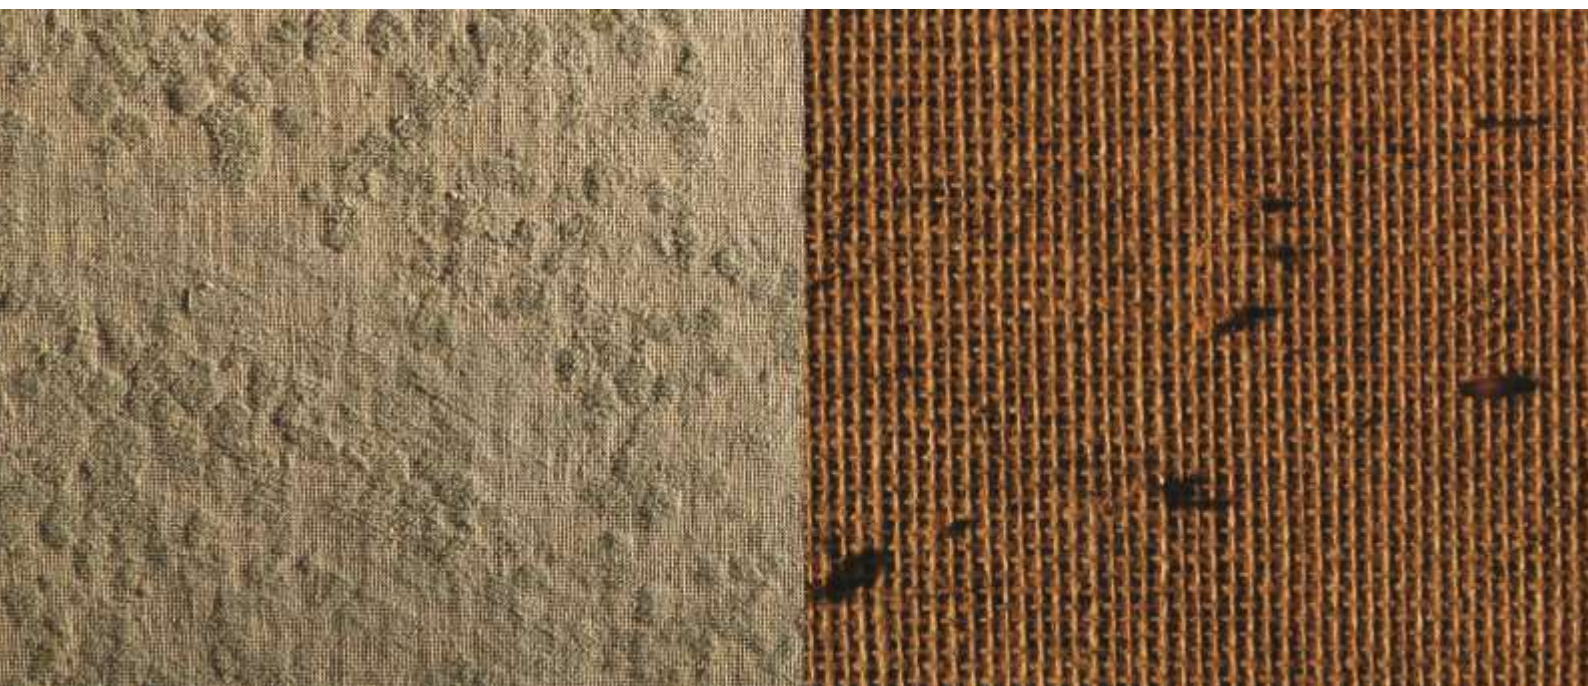
Fig. 24 (a sinistra) Colonie fungine sul retro di un dipinto.

- ✓ presence of fungal colonization (powdery deposit or diffuse mycelium in the majority of cases, but also fungal colonies in other severe circumstances) on both the front and back of some paintings. The development of fungi was mainly found in works that had been lined recently and has been favoured by temperature and humidity conditions (fig. 24);

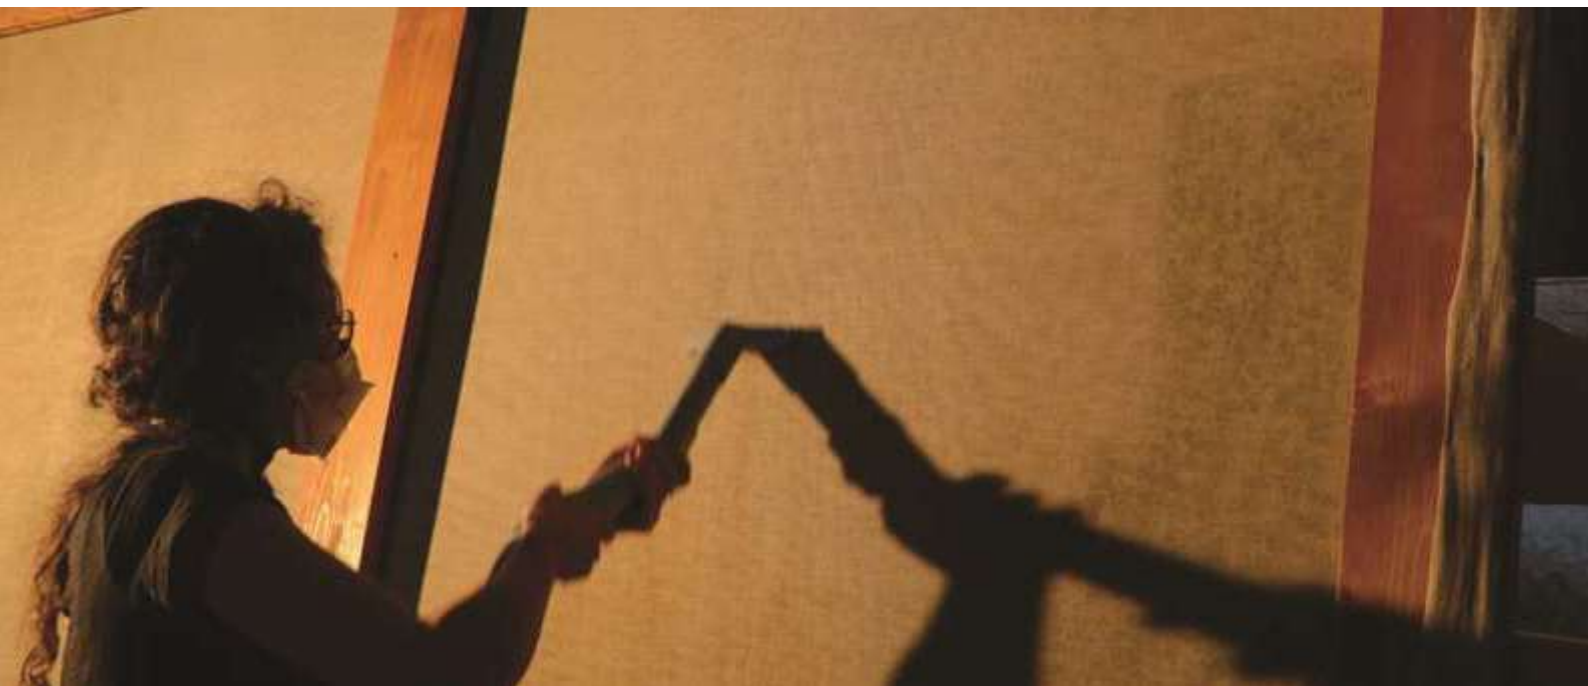
Fig. 26 Aspirazione dei funghi sul retro di una tela.

The disinfectant treatment of works attacked by fungi: the rears of the canvases were treated through aspiration of the fungal growth (mycelium or colonies) using a vacuum aspirator equipped with controllable power and HEPA filters (high efficiency filtration) (fig. 26). Afterwards, on the rear side an antifungal substance was applied by brush, to arrest the progress of the deterioration and to prevent possible new microbiological manifestations.

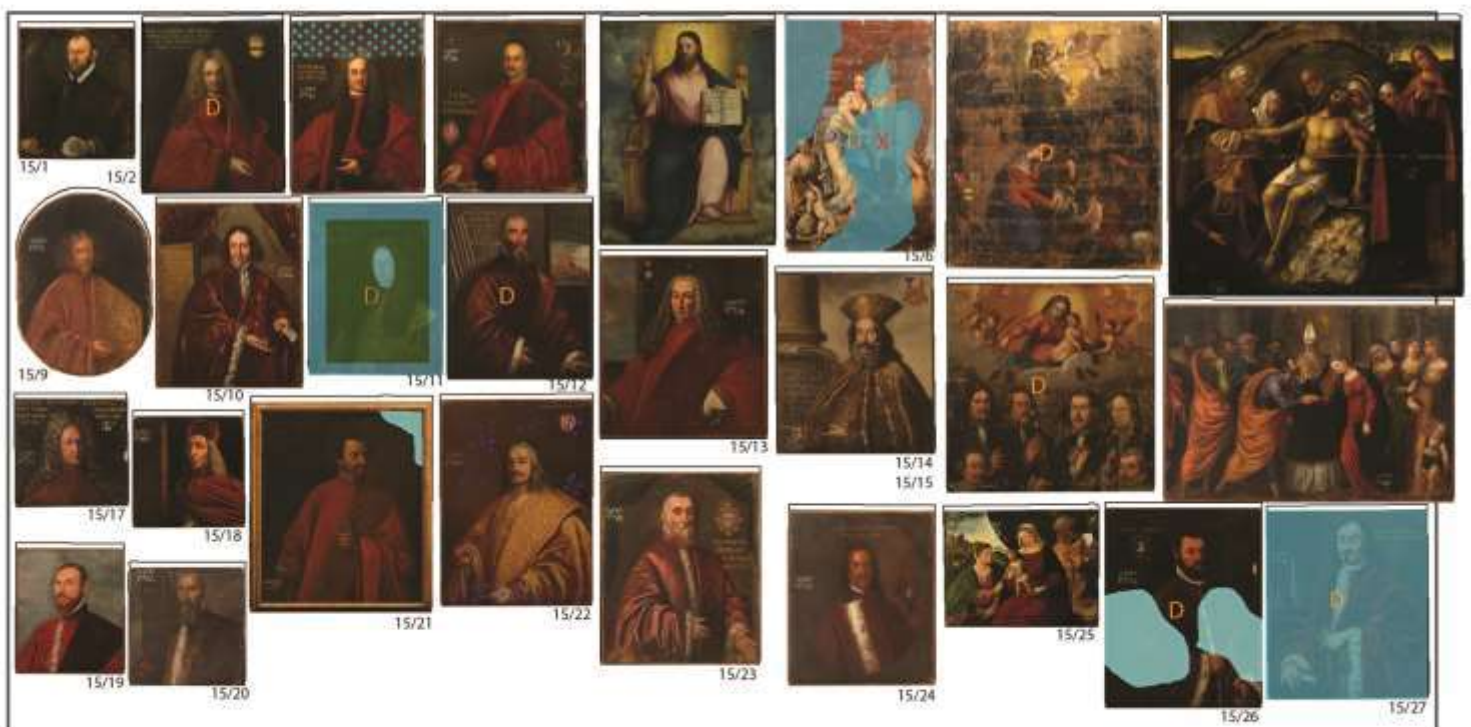
## Griglia N°15 Biodeterioramento

Attacco fungino: Presenza di micelio diffuso:

lieve media intensa

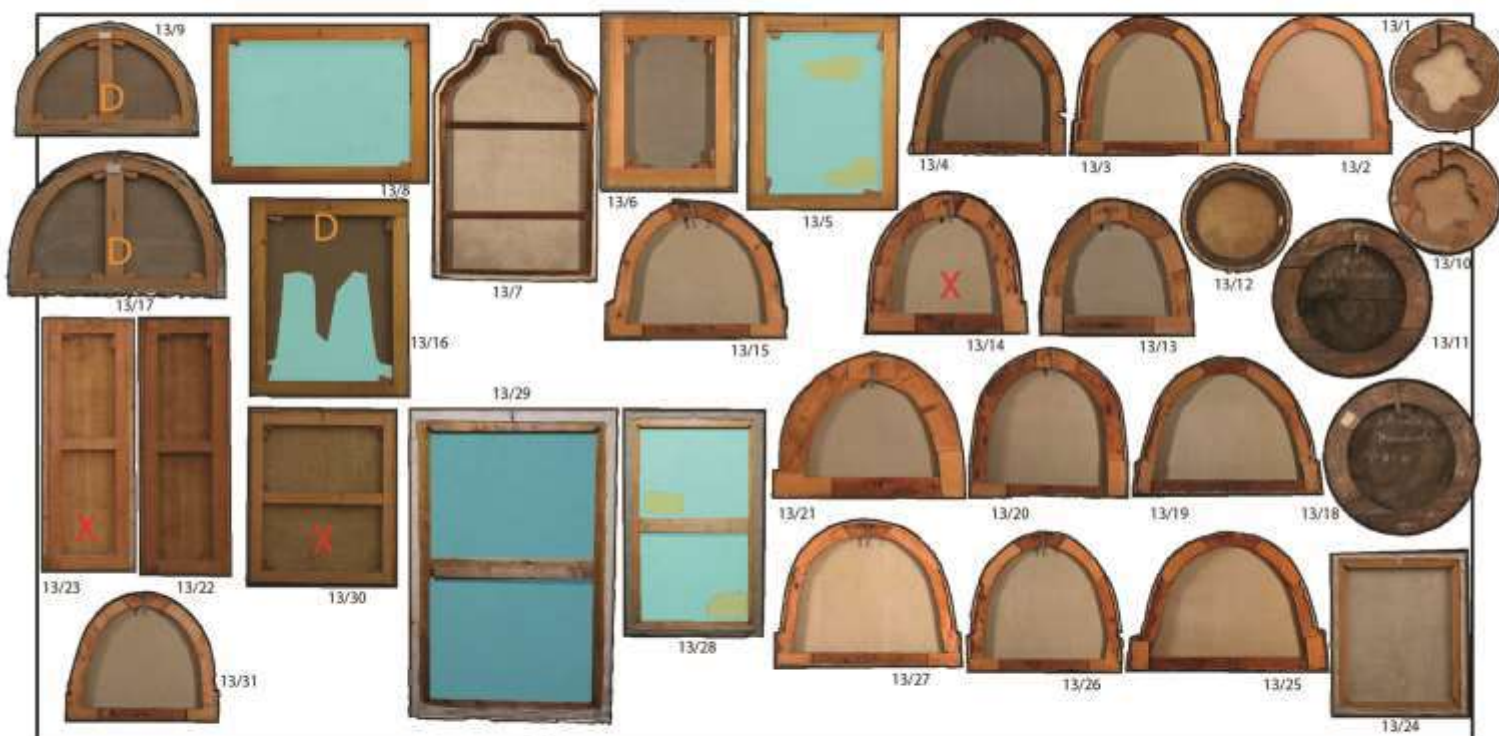
### Biodeterioramento

Attacco fungino: Velatura:

lieve

Efflorescenza salina:

Sali

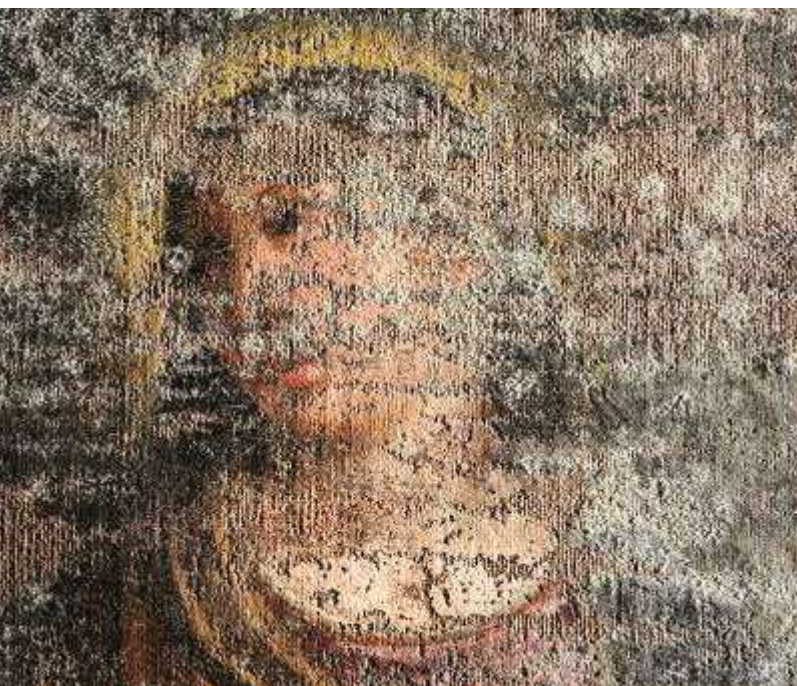
Fig. 32 (a sinistra) Dettaglio dell'attacco fungino del fronte di un dipinto prima dell'intervento.

*The front of the canvases biologically attacked was first cleaned with micro-suction units, only if necessary where the fungus had been able to penetrate through the craquelure of the depicted surface, so as to avoid useless solicitation to the paint film. Secondly, biocidal products were applied on the front of the works with soft electrostatic cloths (figs. 31, 32 and 33), in order to collect the organic material while respecting the painted surface.*

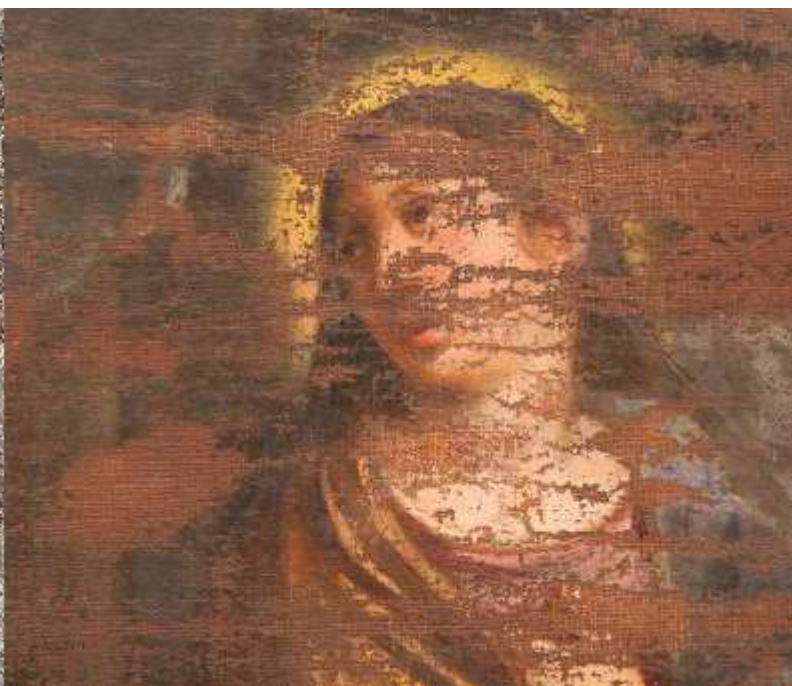
Fig. 33 (a destra) Dettaglio dell'opera dopo l'intervento di disinfezione.

Fig. 33 (right) Detail of the work after disinfection.

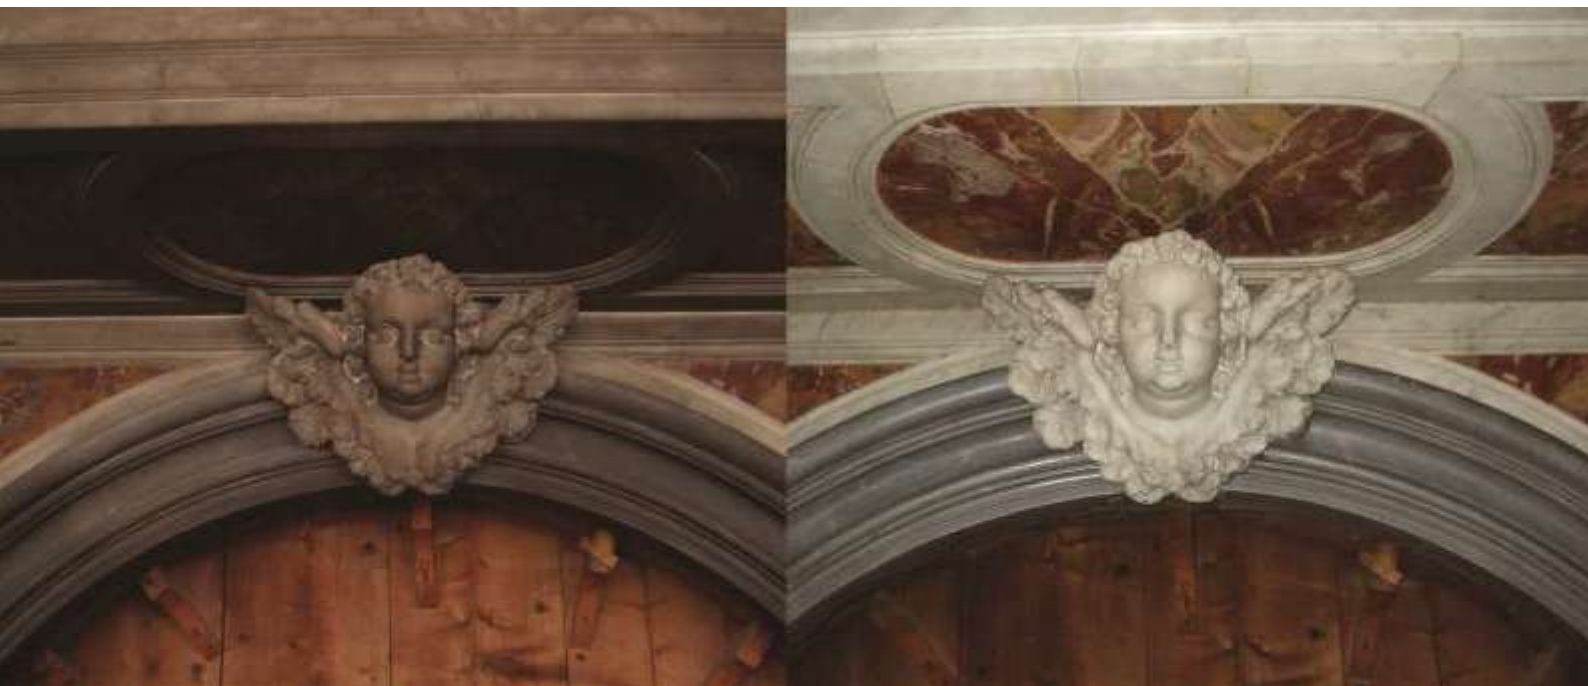
Fig. 36 Chiave di volta della cappella del Tintoretto, prima (a sinistra) e dopo (a destra) del restauro.

Fig. 36 Keystone of the chapel of Tintoretto, before (left) and after (right) restoration.

Treatment of architectural decoration: After dusting of all stone surfaces with soft brushes and vacuum cleaners, and further to securing all loose or unstable elements, operators performed the cleaning of the Istrian stone with deionized water through paper tissues for variable periods of time (figs. 36). In areas close to the windows, the use of ammonium carbonate was necessary. The old fills that did not absolve their function and were made of non-compatible materials, such as cement or gypsum, were removed. They were replaced with new fills of hydraulic lime and medium-large aggregates similar to the natural colour tone of the stones. To protect each element from moisture, some polysiloxane resin and microcrystalline wax were applied.

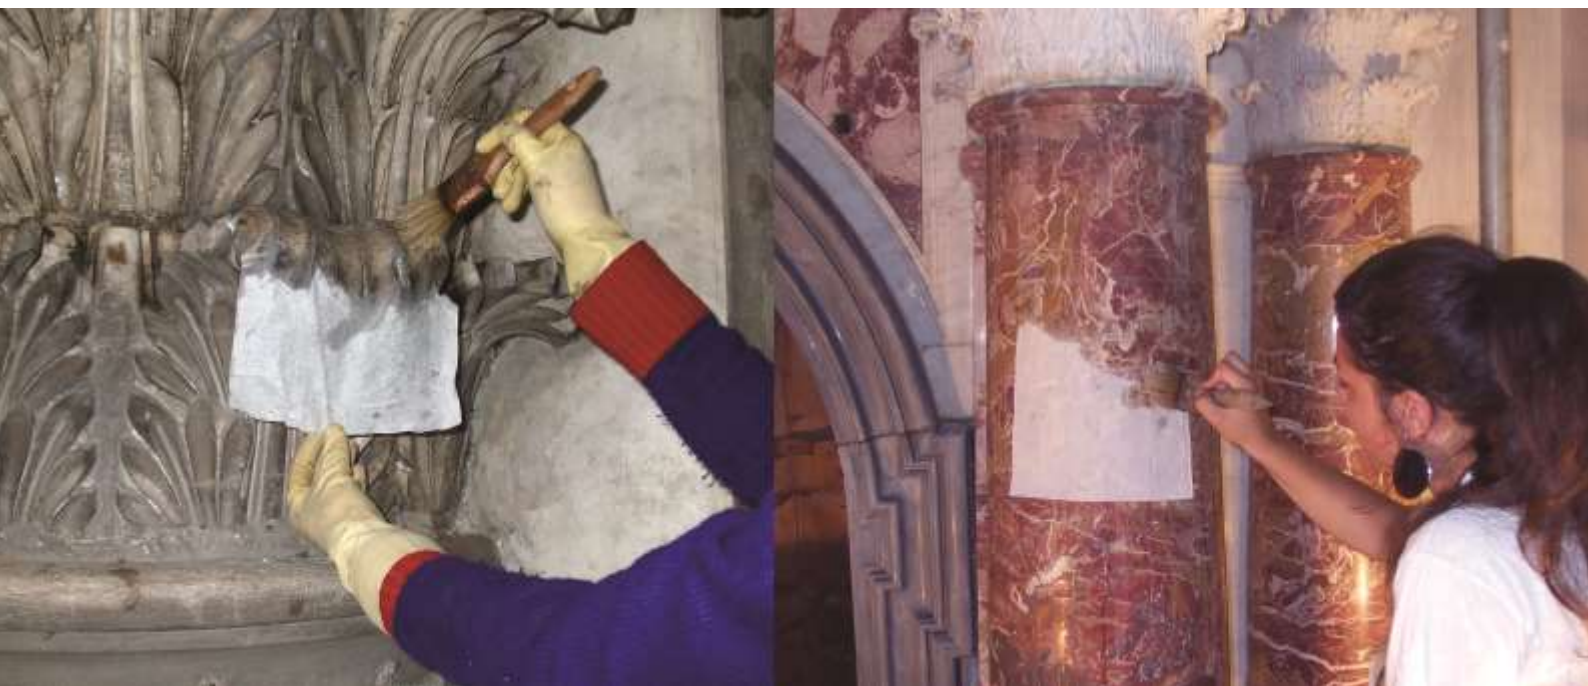
Figg. 38 (a sinistra) e 39 (a destra) Operazioni di pulizia degli elementi architettonici in pietra e marmo.

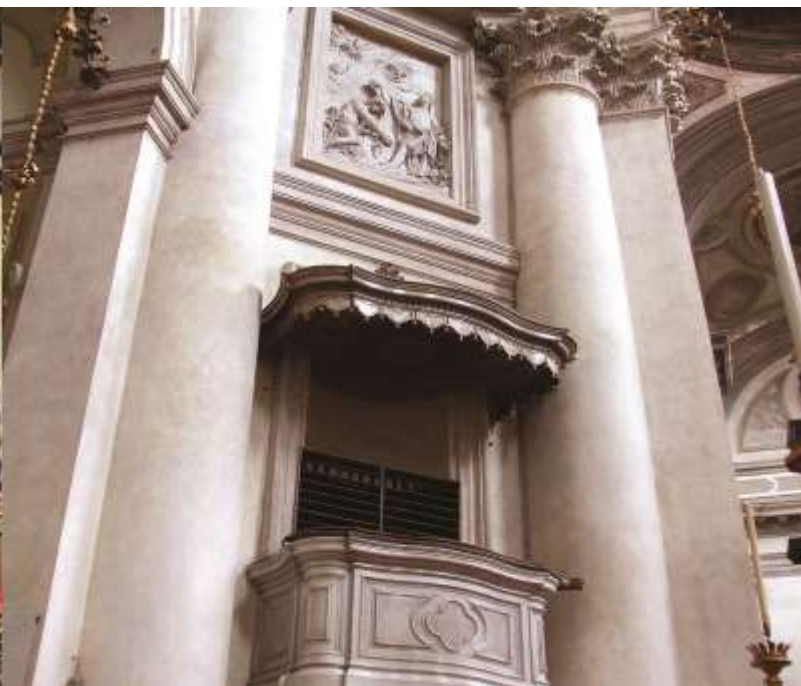
Fig. 42 (a destra) Pulpito sinistro, dopo il restauro.

Fig. 42 (right) Left-hand pulpit, after the restoration.

**Trattamento dei pulpiti.** Nella parte inferiore lapidea, è stata rimossa accuratamente la cera da manutenzione. La parte superiore in legno laccato è stata pulita con una soluzione leggermente basica di fiele di bue in acqua al 5%, consolidata nelle piccole scaglie con colletta a base di colla di coniglio, e infine trattata con antitarlo (fig. 42).

**Treatment of the pulpits.** In the lower parts made of stone, operators removed carefully the wax applied in previous maintenance works. The upper parts of painted wood was cleaned with a slightly basic solution of ox gall (5% in water), consolidated with animal glue into the small flakes, and in the end treated against woodworms (fig. 42).

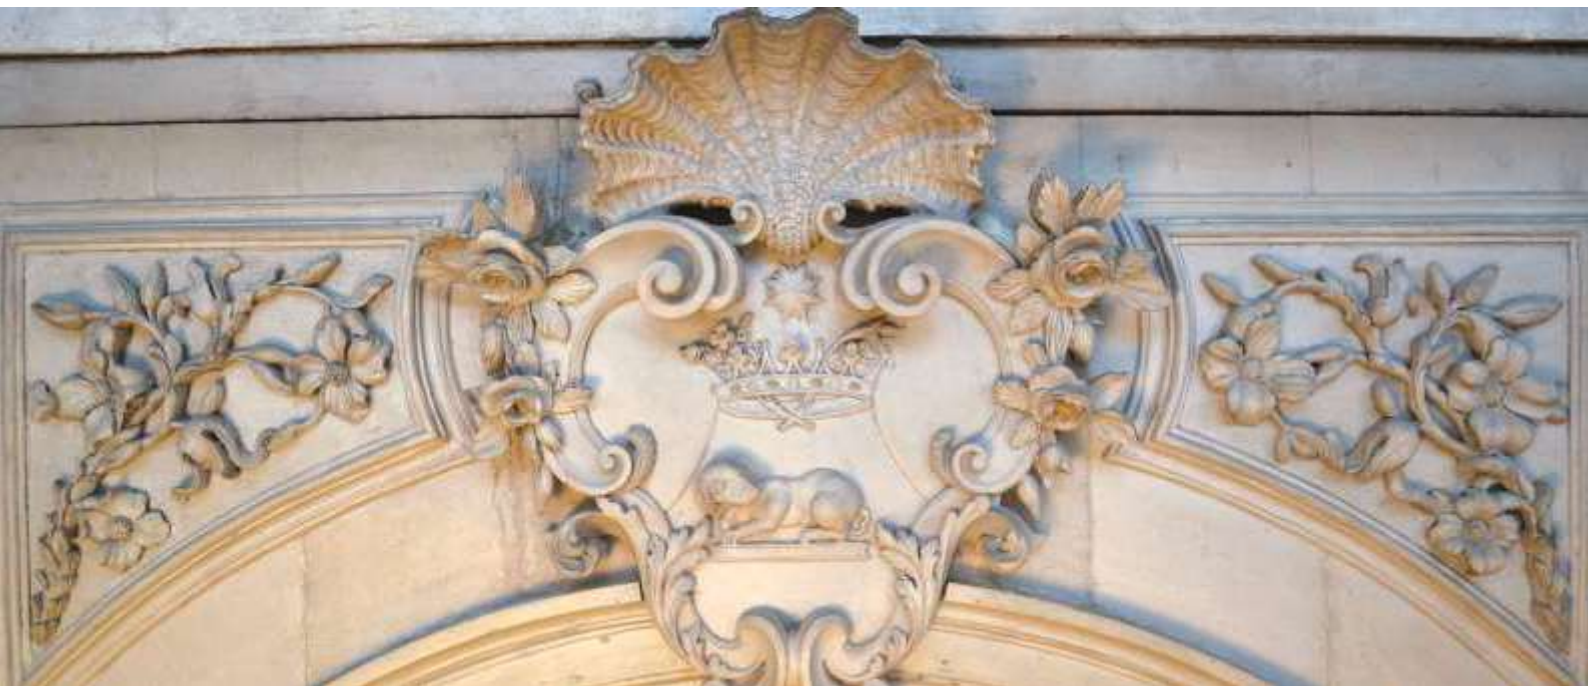
Fig. 43 Stemma domenicano sulla sommità della cantoria destra, prima del restauro.

Fig 43 Dominican coat-of-arms on top of the right-hand choir balcony, before restoration.

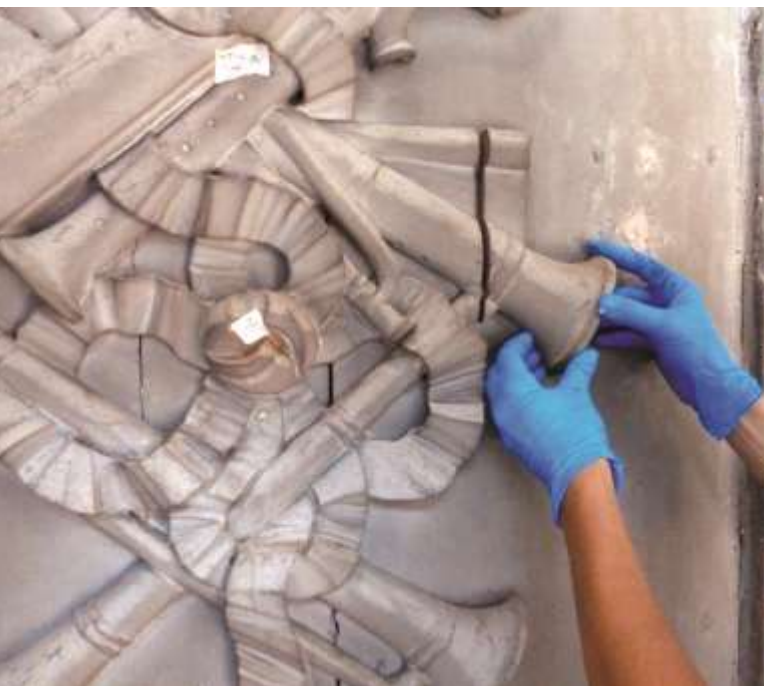
Fig. 45 (a sinistra) Fissaggio di un elemento disgiunto dei rilievi raffiguranti strumenti musicali nella sezione più alta della cantoria.

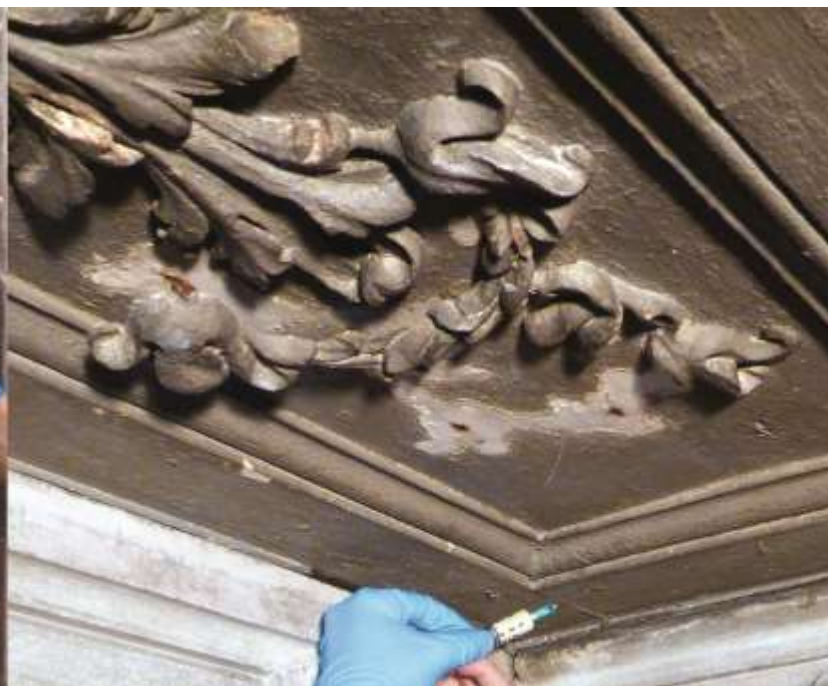
Fig. 45 (left) Consolidation of a disjointed element of the reliefs representing musical instruments in the highest section of the choir balcony.

**Fissaggio degli elementi disgiunti** tramite colla alifatica. Per garantire l'incollaggio sono stati utilizzati puntelli e morsetti, creando una leggera pressione tra le parti da riassemble (fig. 45).

Fixing the disjointed parts with aliphatic glue. To ensure their bonding, clamps and props-up were used, thus creating a slight pressure between the parts that had to be reassembled (fig. 45).

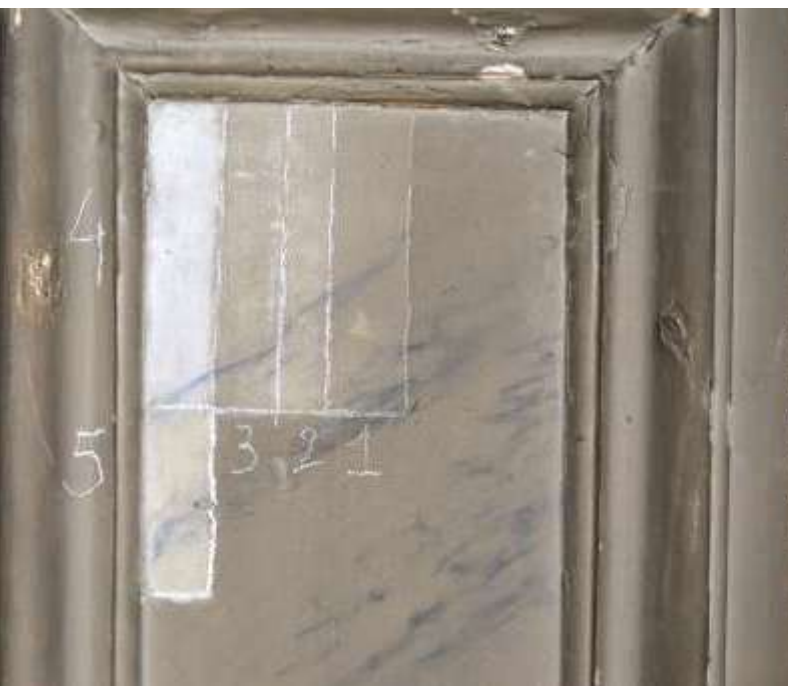
Fig. 47 (a sinistra) Test di pulitura eseguiti sulla superficie ridipinta per individuare lo strato da mettere in evidenza.  
Fig. 48 (a destra) Dettaglio dei rilievi del ballatoio durante la pulitura.

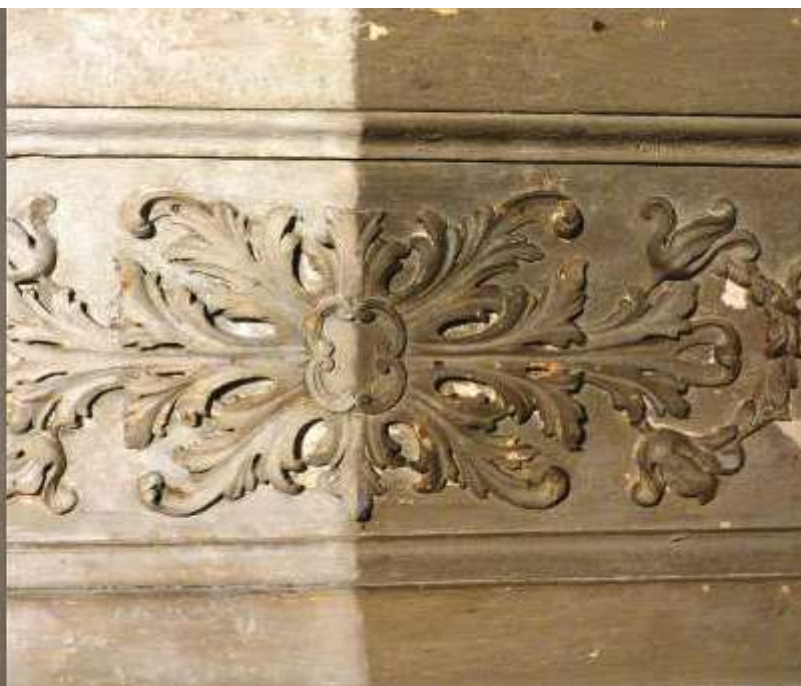
Fig. 47 (left) Cleaning sample performed on the overpainted surface in order to identify the layer to unveil.  
Fig. 48 (right) Details the reliefs of the gallery during cleaning.

Cleaning of the surface and removal of the 20th-century dark-grey overpainting layer to make the underlying one visible, which is characterized by a uniform light-grey tone (figs. 47 and 48). For this phase, a Ph-7 chelating gel was used, applied by brush and carefully rinsed.
