Istituto Veneto per i Beni Culturali:  
la didattica del restauro  
Gli interventi a Venezia

*Venetian Institute for Cultural Heritage:  
teaching restoration  
Interventions in Venice*

**Istituto Veneto per i Beni  
Culturali: la didattica del  
restauro**

**Gli interventi a Venezia**

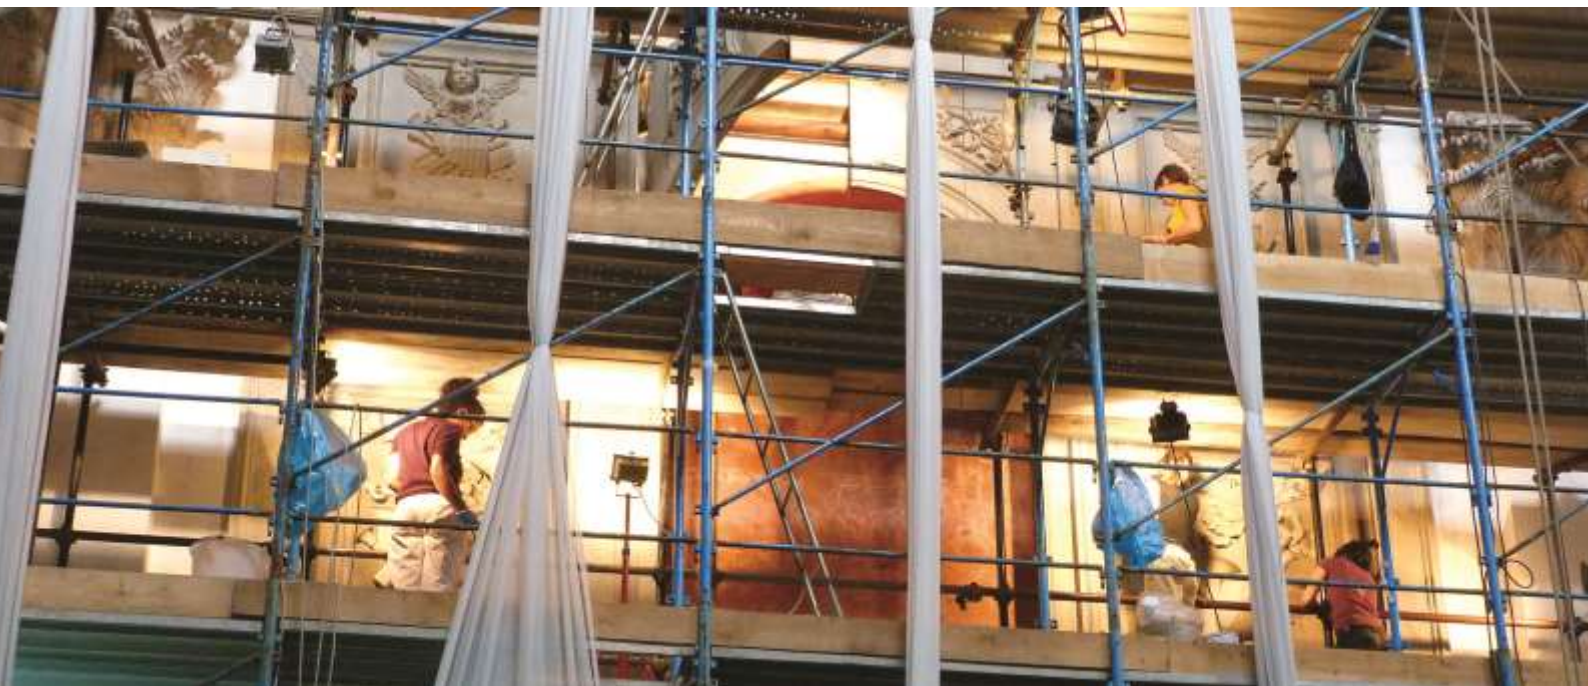
Fig. 49 Vista del cantiere durante i lavori di restauro.

Fig. 49 View of site during the restoration work.

The restoration included the following stages (fig. 49):

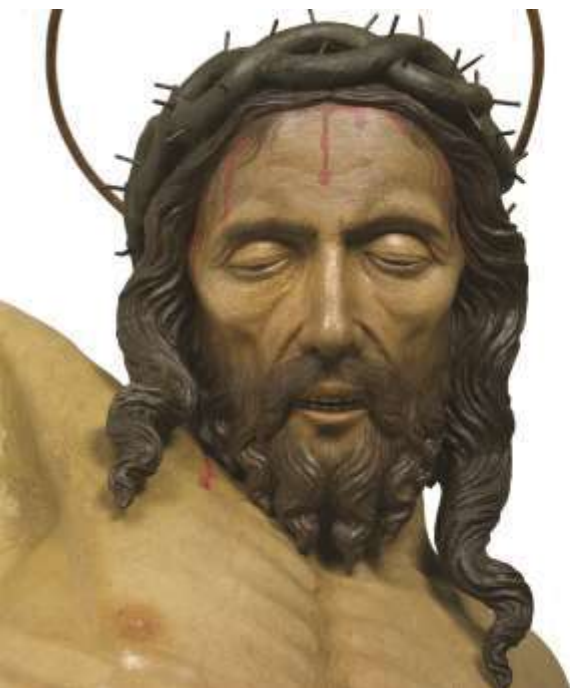
Fig. 50 (a sinistra) Dettaglio del volto di Cristo, dopo il restauro.

Fig. 50 (left) Detail of the face of Christ, after restoration.

Il Cristo indossa un perizoma bianco con fili d'oro. Sono ben messi in evidenza la ferita sanguinante sul costato e la corona di spine attorno alla testa (fig. 50). Il cartiglio "INRI" indicante l'accusa per la sua condanna è affisso sulla sommità della croce, forse non coeva.

He is dressed only in a white loincloth with gilded threads. He shows evident bleeding from the wound on the rib cage and around his head because of the crown of thorns (fig. 50). The INRI cartouche indicating the charge for his condemn hangs at the top of the cross, maybe not contemporary.

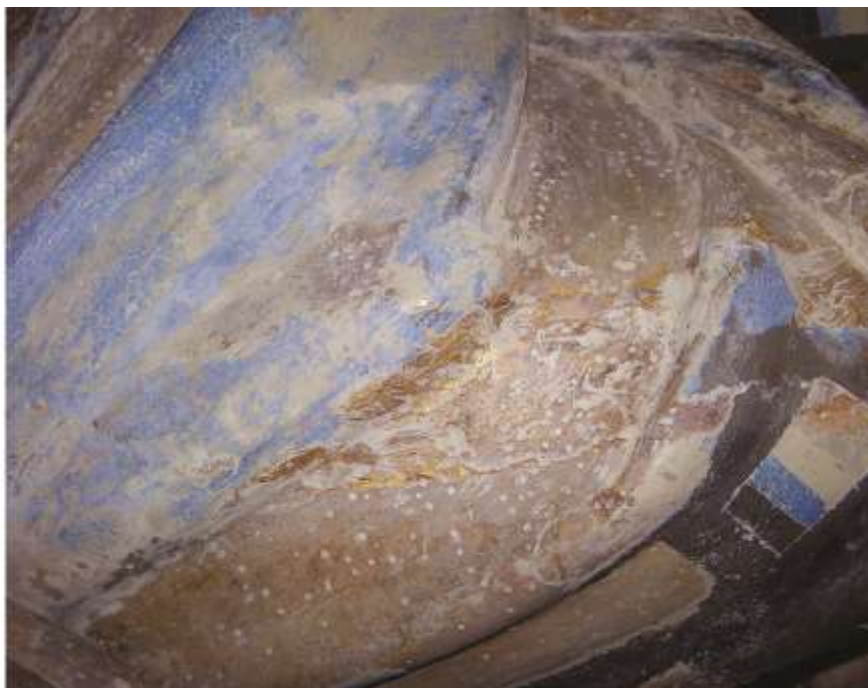
Fig. 51 (a destra) Test di pulitura e avvio della pulitura del perizoma, dettaglio.

Fig. 51 (right) Cleaning samples and start of the cleaning phase on the loincloth, detail.

**Pulitura chimico-fisica del Cristo** con solventi addensati per la rimozione delle ridipinture soprammesse all'originale (fig. 51).

Physical-chemical cleaning of Christ with thickened solvents for the removal of repainting layers over the original (fig. 51).

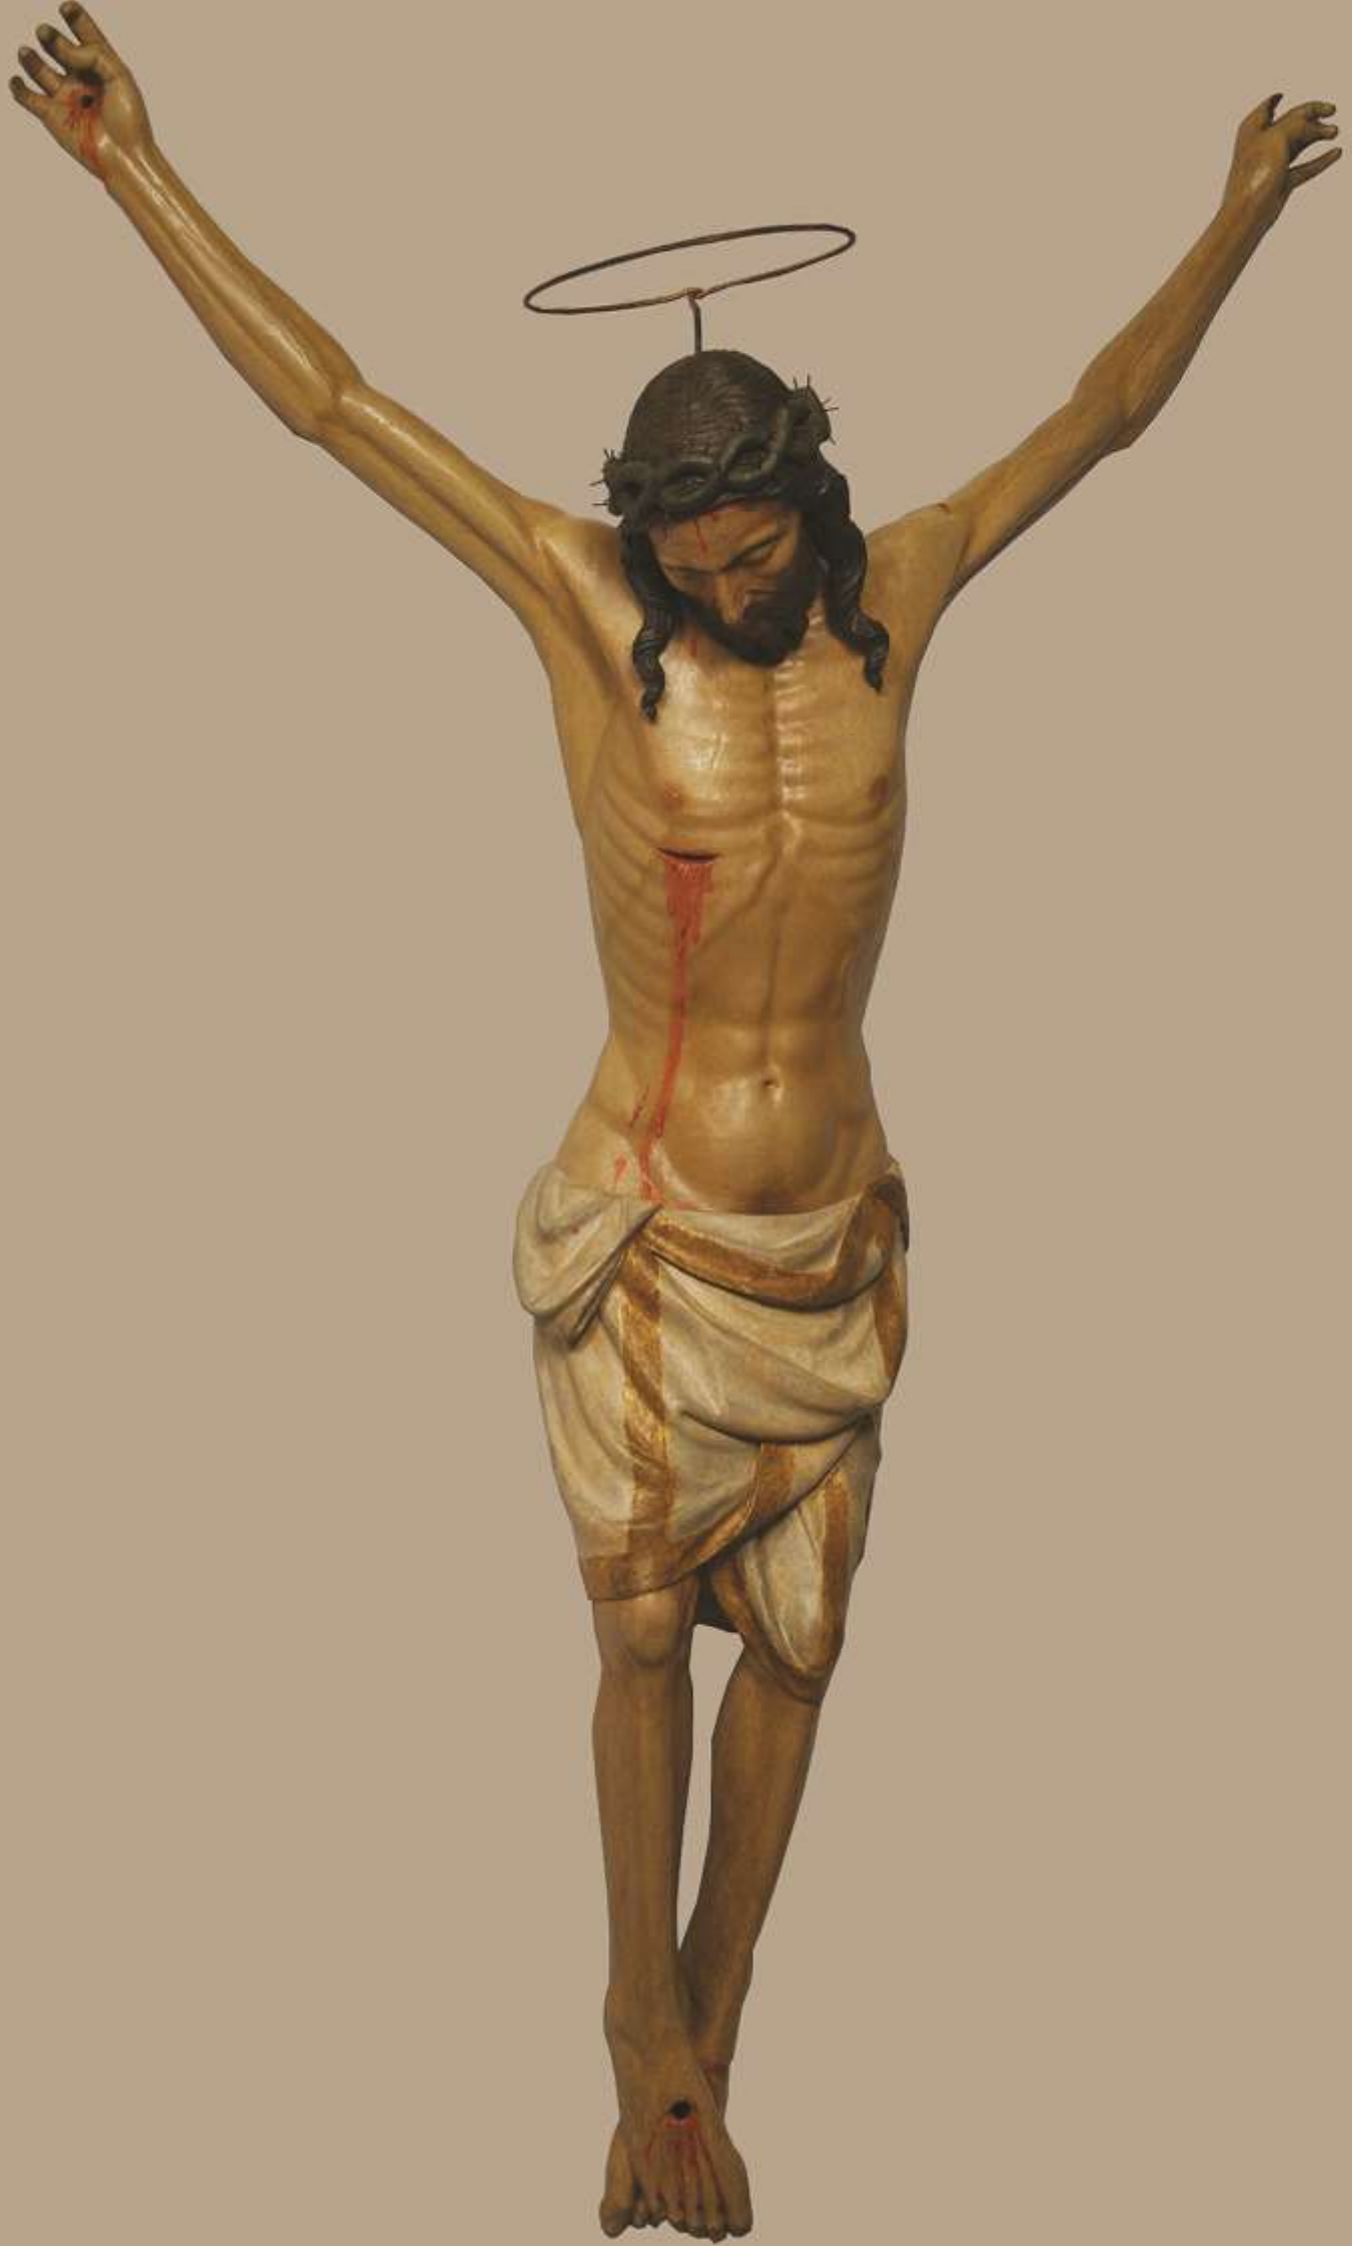
Fig. 52 Fronte del Cristo, senza croce, dopo il restauro.

Fig. 52 Front of Christ, without cross, after restoration.

In addition, the paint film was loose in many points and had to be promptly consolidated. Furthermore, in general, the surface was marred by numerous and inappropriate overpainting layers applied over time, which widely concealed the original paint film.

La chiesa dei Gesuati conserva un prezioso crocifisso ligneo policromo (fig. 52) di grandi dimensioni (278 x 144 cm) che, pur essendo scarsamente documentato, è ascrivibile per stile e tecnica al XVI secolo.

The Gesuati Church enshrines a big precious polychromed wooden crucifix (fig. 52) measuring 278 x 144 cm. Although scarcely documented, it is certainly a 16th-century artefact as for its style and technique.

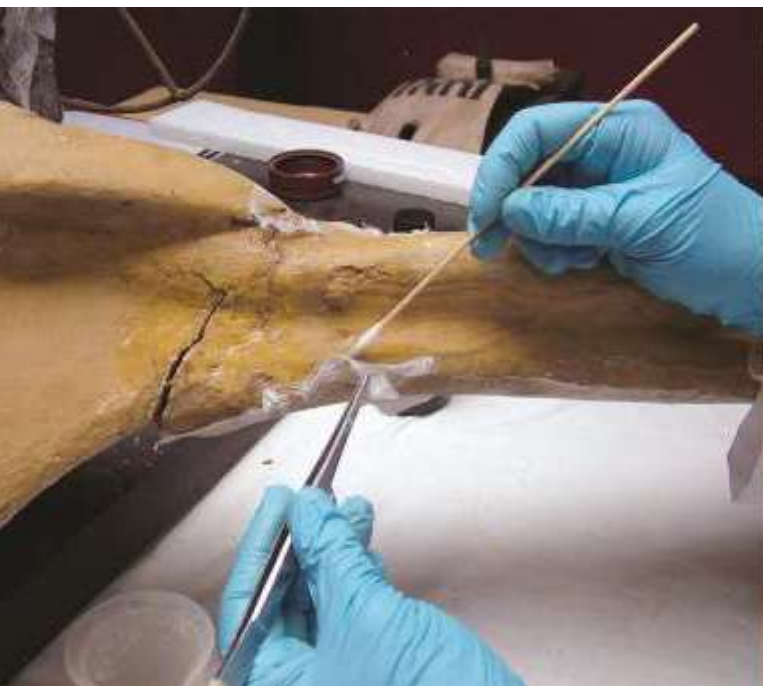
Fig. 53 (a sinistra) Rimozione della velinatura che era stata preventivamente apposta prima del trasporto dell'opera, per evitare perdite di pellicola pittorica.

Fig. 53 (left) Removing the facing that had been made prior to transportation to prevent loss of paint film.

**Velinatura preventiva** per evitare la perdita di materiale durante il trasporto in laboratorio (fig. 53).

Preventive facing to avoid loss of material during transportation to the laboratory (fig. 53).

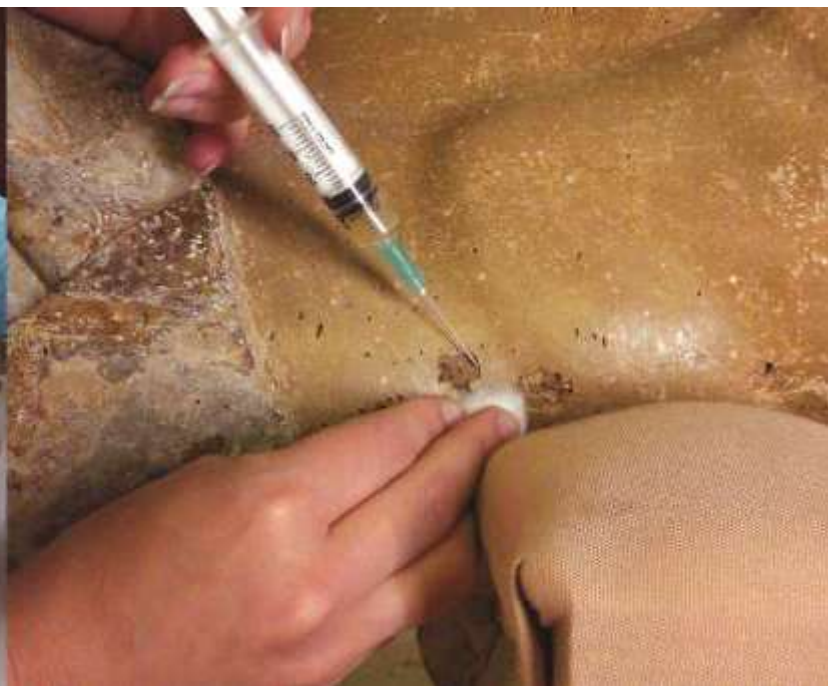
Fig. 54 (a destra) Consolidamento dei sollevamenti della pellicola pittorica tramite iniezioni.

Fig. 54 (right) Consolidation of the raised paint film through injections.

**Consolidamento della pellicola pittorica** con iniezioni di colla di coniglio e resina alifatica (fig. 54).

Consolidation of the paint film with injections of rabbit-skin glue and aliphatic resin (fig. 54).

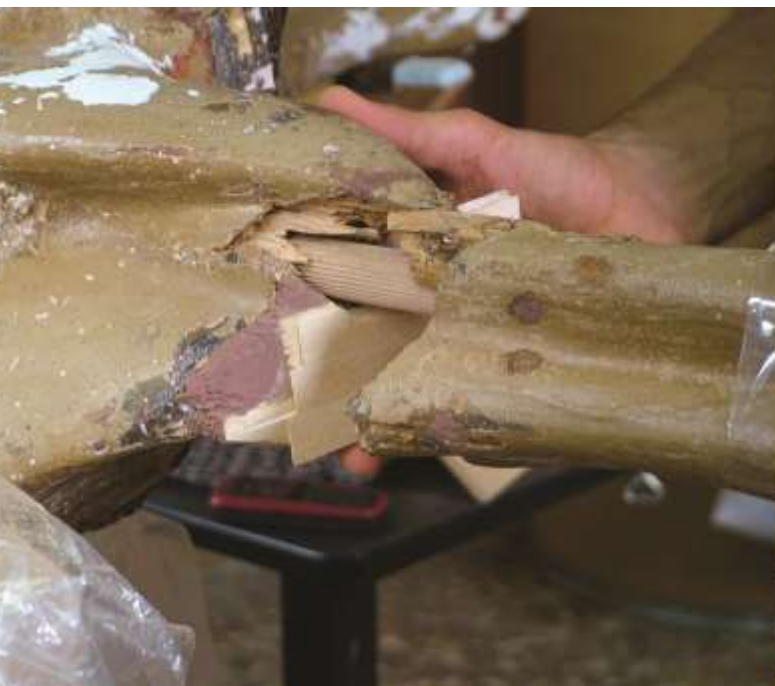
Fig. 55 (a sinistra) Fissaggio del braccio sinistro del Cristo tramite rinforzi di legno e tasselli modellati appositamente.

Fig. 55 (left) Fixing Christ's left arm through wooden reinforcement and wood dowels specifically moulded.

**Risanamento delle parti disgiunte e mancanti.** Da sottolineare in particolare modo il consolidamento strutturale e la ricostruzione della spalla sinistra (fig. 55) e di parte della capigliatura sulla nuca (fig. 56): nelle lacune è stata inserita una tassellatura di legno di uguale essenza (tiglio) composta da piccole aste di sezione rettangolare incollate tra loro con resina alifatica, e posizionate secondo le venature dei masselli circostanti.

Rehabilitation of the disjointed and missing parts. We should particularly underline the structural consolidation and the remaking of the left shoulder (fig. 55) and of part of the hair on the nape (fig. 56): in the gaps, a tessellation was inserted, consisting of small rectangular rods of the same essence of wood (Tilia) glued together with aliphatic resin and positioned according to the grain of the surrounding wood blocks.

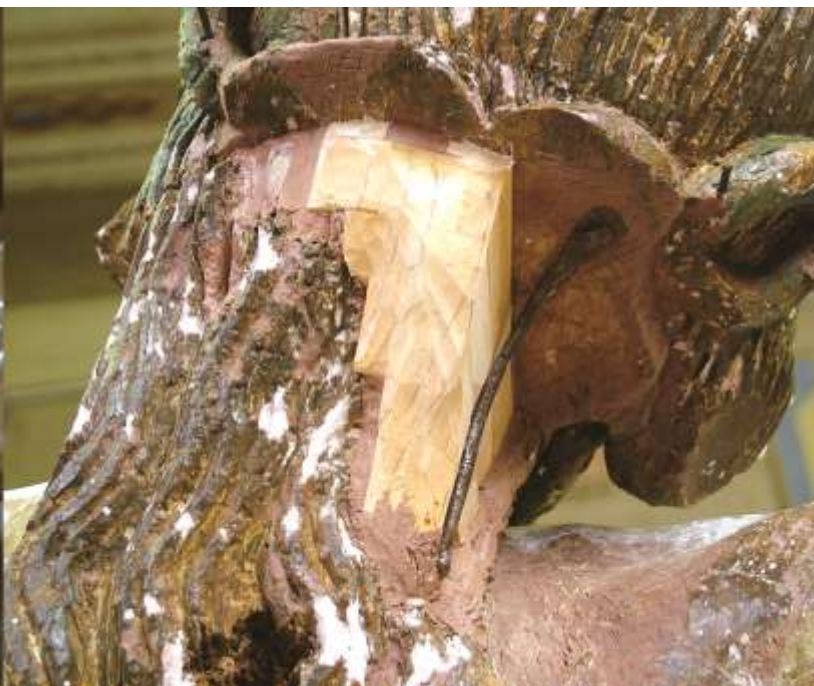
Fig. 56 (a destra) Ricostruzione di parte della nuca del Cristo con tasselli di legno sagomati secondo le forme suggerite dal contesto e realizzazione delle stuccature necessarie.

Fig. 56 (right) Reconstruction of Christ's nape with wooden pieces shaped according to the forms suggested by the context and execution of the necessary fills.

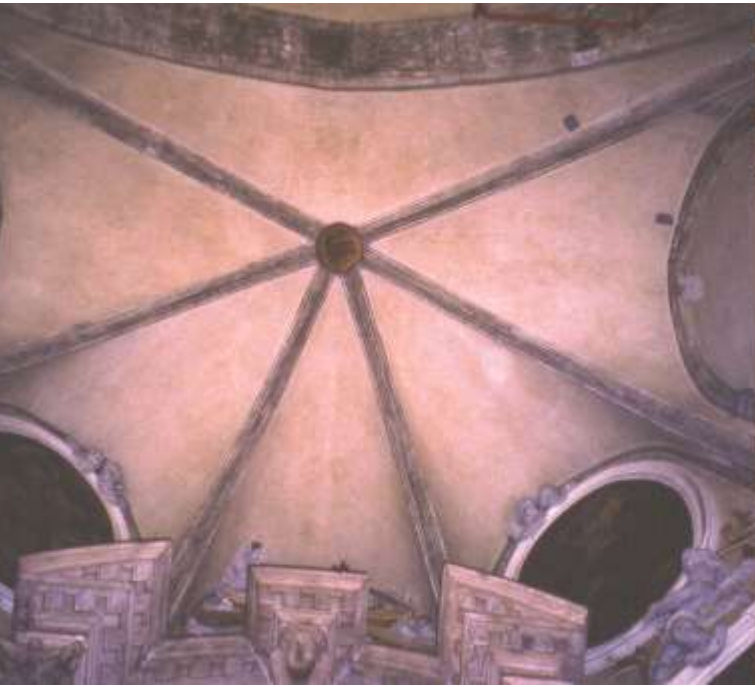
Fig. 58 (a sinistra) La volta del presbiterio, prima del restauro, con le decorazioni gotiche originali nascoste.

Fig. 58 (left) The Gothic vault of the chancel, before restoration, with all the original Gothic decorations hidden.

The entire surface of the main chapel of the church was covered with a whitewash layer that hid the chromatism and the details of the Gothic elements that characterize the area (figs. 58 and 59). In the lower part, there were cement-based grouts, realized in recent times to put in place electrical plants, which spoiled the area.

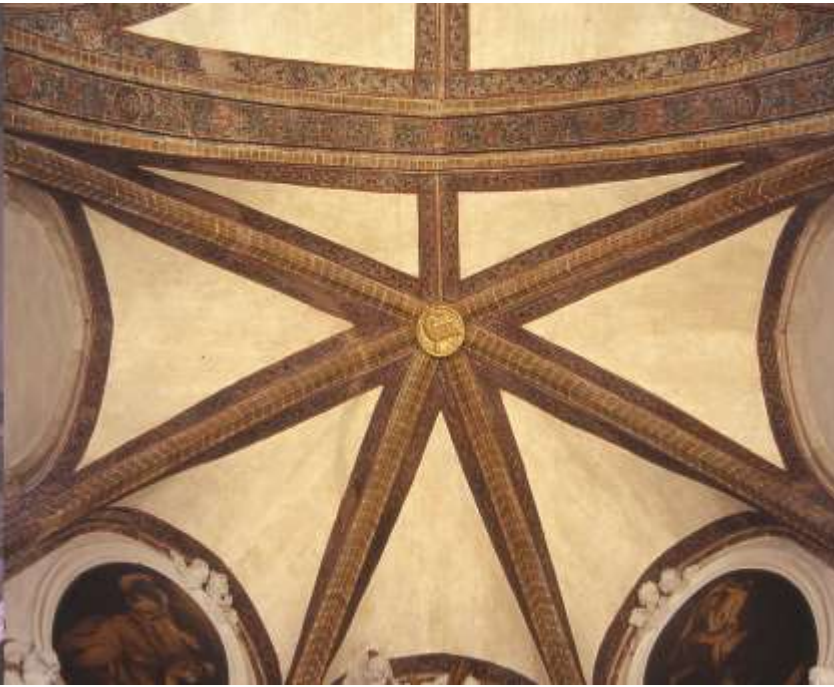
Fig. 59 (a destra) La volta del presbiterio, dopo il restauro, con ben evidenti i costoloni a finto cotto e le decorazioni a "regalzier".

Fig. 59 (right) The vault of the chancel, after restoration, with the ribs in painted bricks and the "regalzier" decorations clearly visible.

The plaster that was cracked or superimposing the original was thinned. Saline deposits were eliminated either mechanically or with paper pulp compresses of demineralized water.

The gaps and cracks were compensated with mortar made of lime and marble dust.

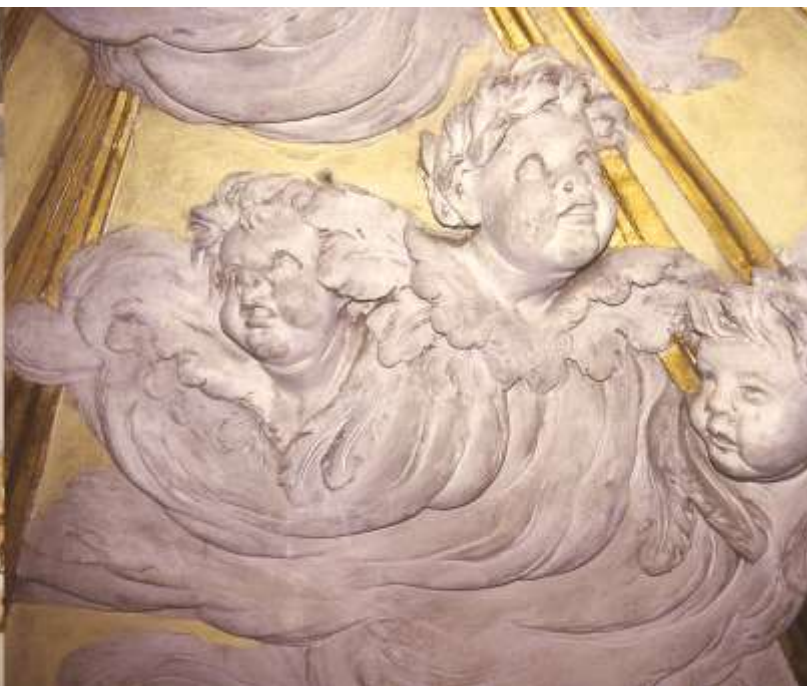
Fig. 60 (a sinistra) Vista del presbiterio, dopo il restauro.  
Fig. 61 (a destra) Gli stucchi sopra l'altare maggiore, prima del restauro.

Fig. 60 (left) View of the chancel, after restoration.  
Fig. 61 (right) The stuccowork above the main altar, before restoration.

The 17th-century altar was covered with dust and black smoke, had coarse concrete grouts and crystallization of salts, which in some areas had been responsible for the falling of some material. One of the putti supporting the tabernacle showed a serious fracture, glued with inappropriate materials.

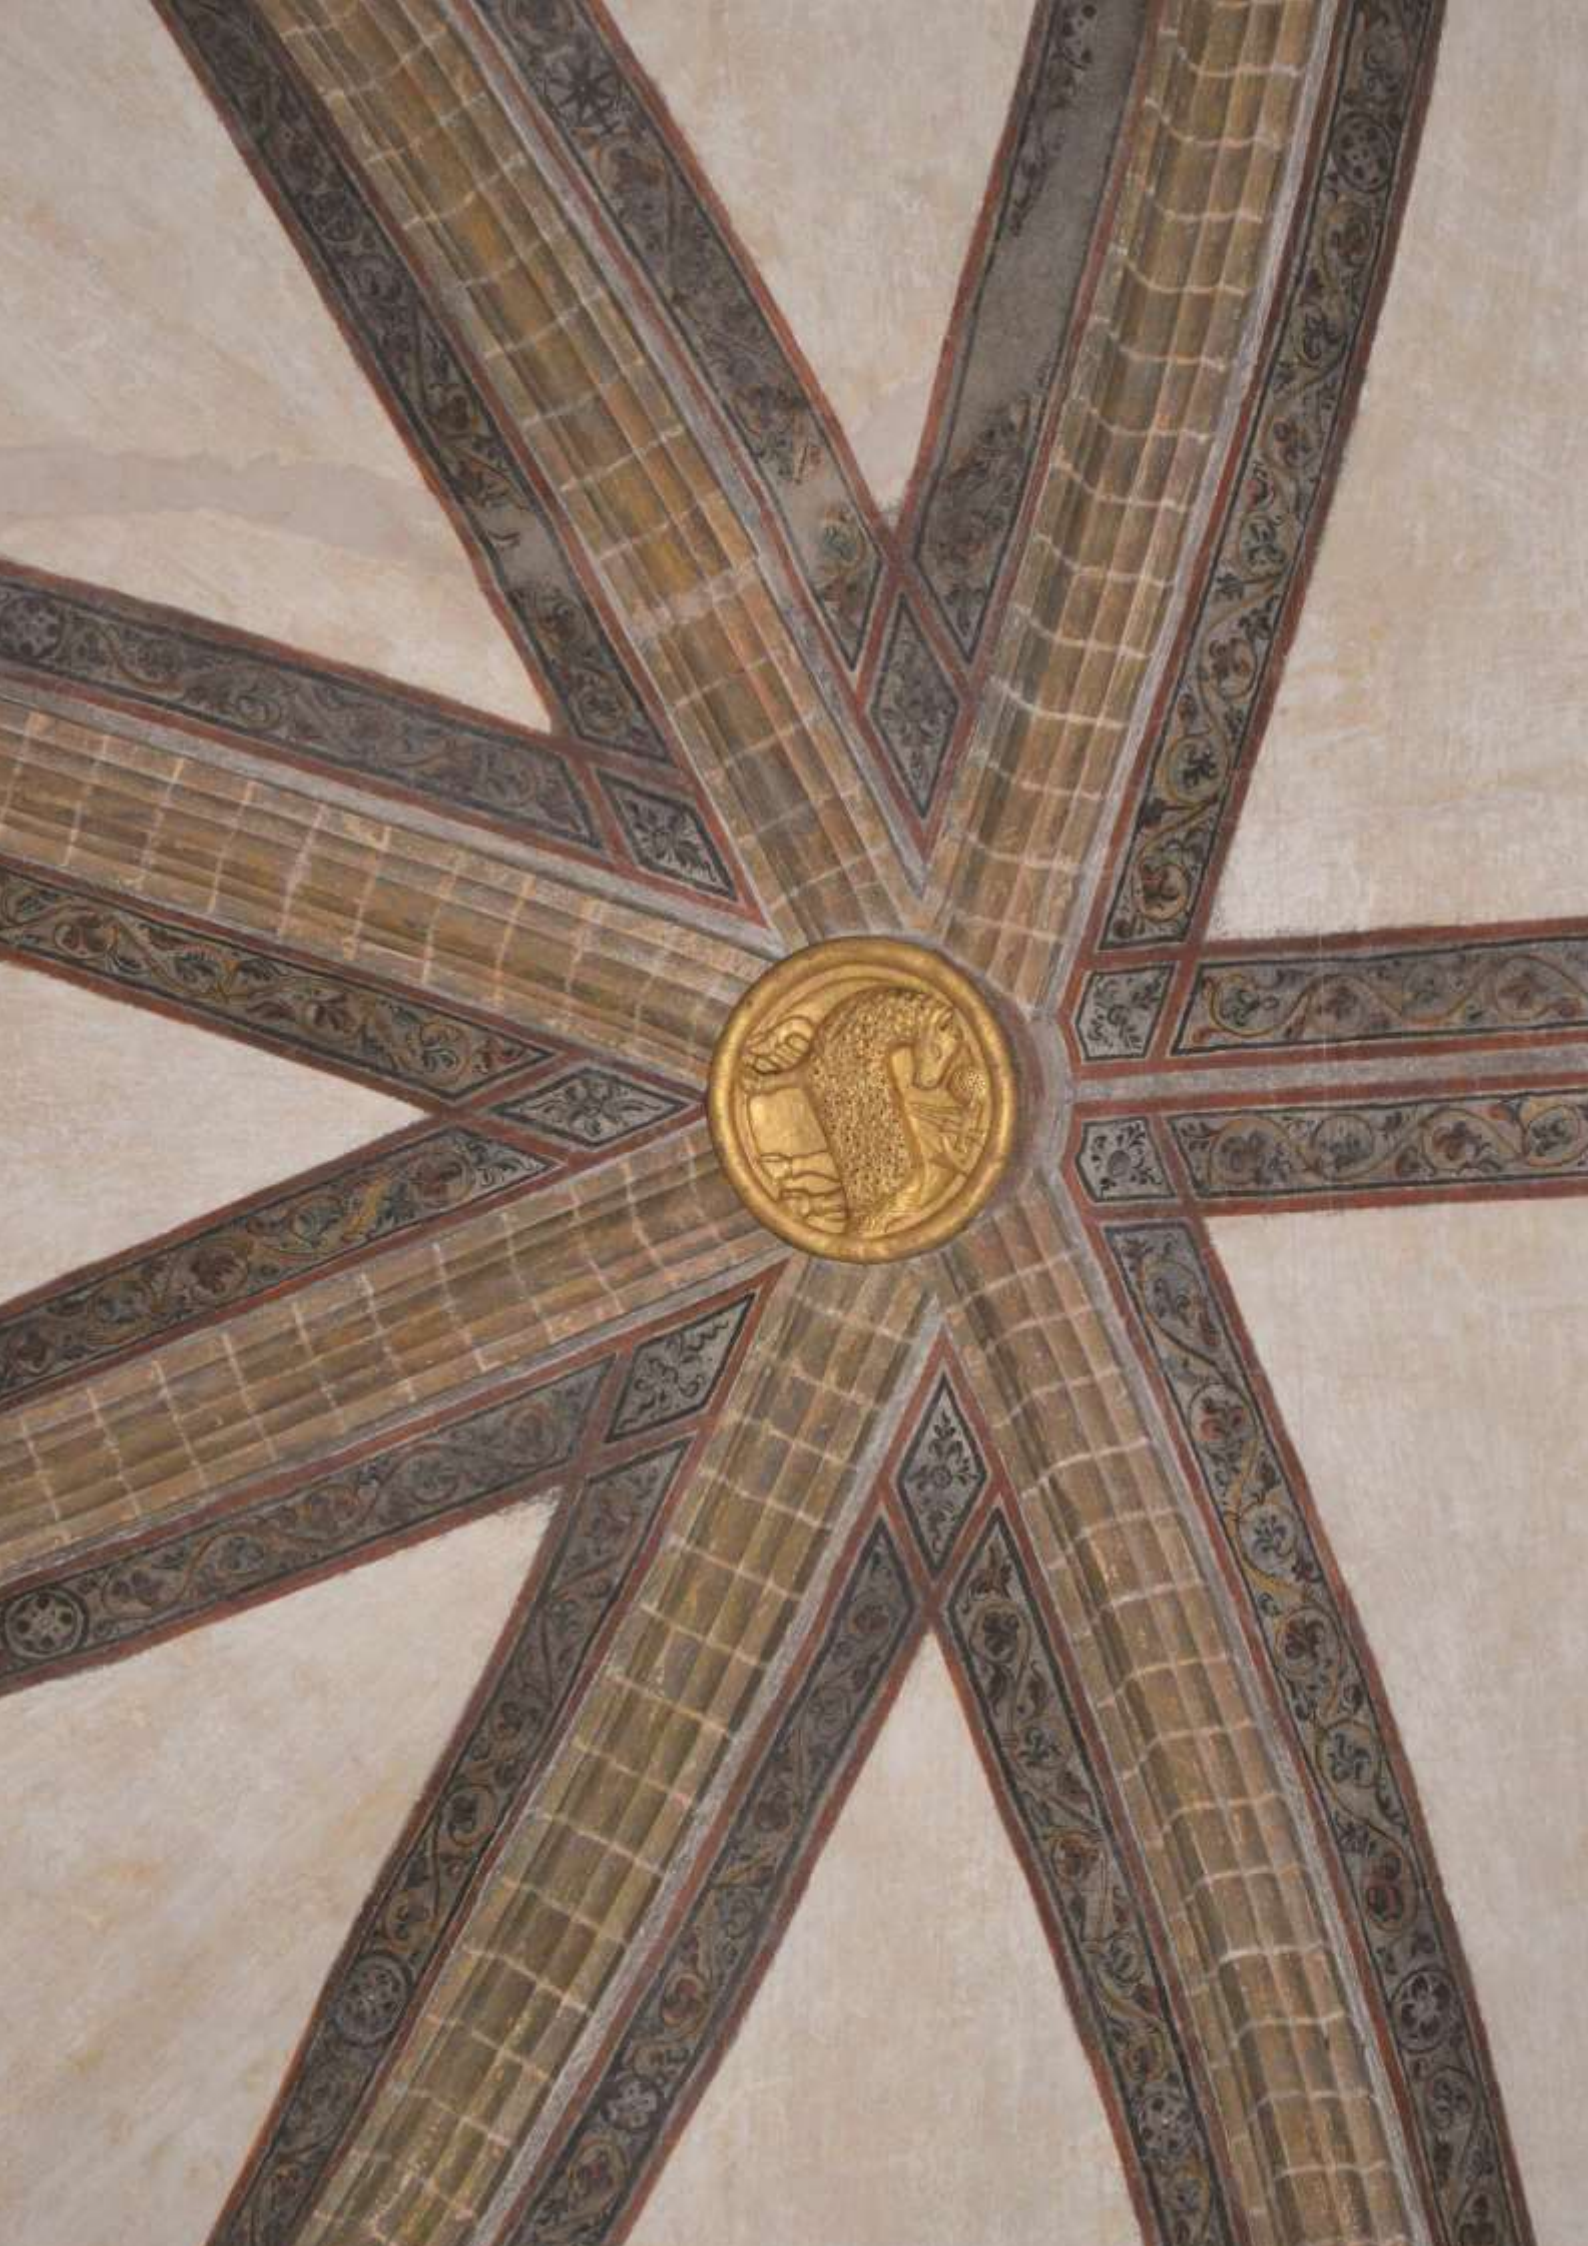
White marmorino plaster and stucco decorations cover the entire surface of the chancel. The ribs of the sails and the apse are painted in faux brick, and flanked by phytomorphic bands realized in a finishing technique known in Venice as "regalzier" (fig. 62). They converge onto two central gilded limestone paterae.

Fig. 62 (pagina precedente) Dettaglio della volta costolonata del catino absidale, dopo il restauro. La patera di chiusura raffigura l'agnello pasquale e i simboli della passione (spugna, croce e lancia). Grazie al restauro sono state messe in evidenza le decorazioni a "regalzier" ai lati dei costoloni.

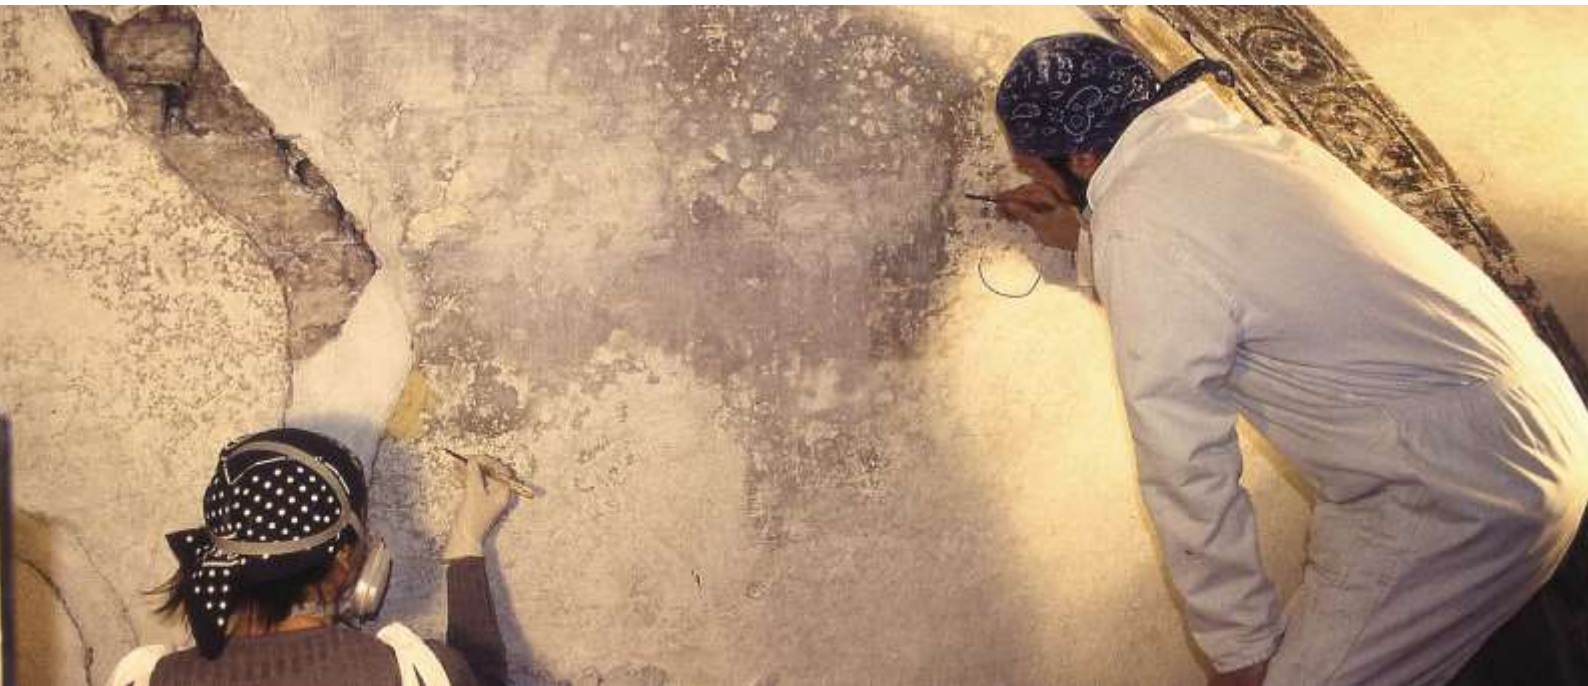
Fig. 63 Operazione di descialbo a bisturi delle superfici ridipinte del presbiterio.

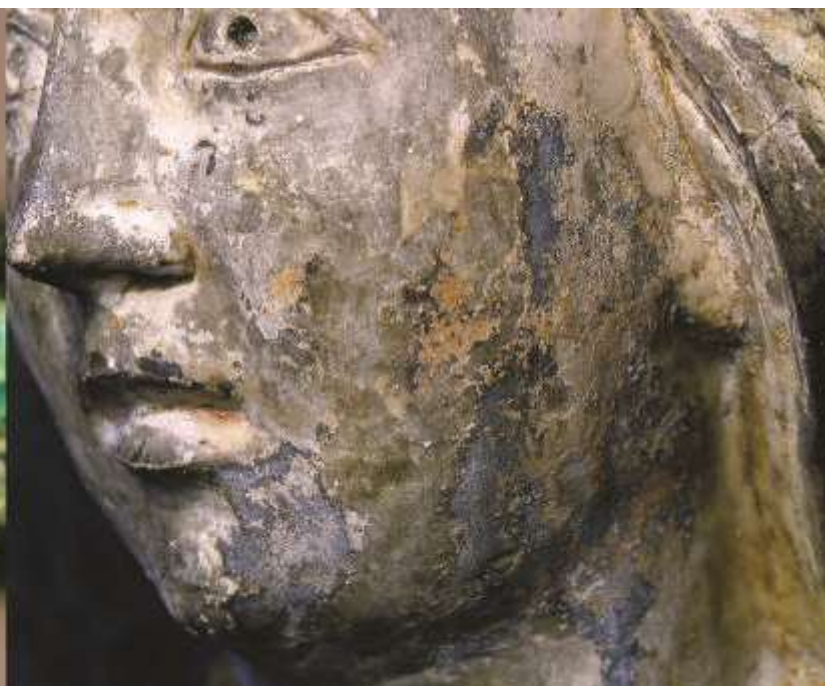
Fig. 65 (a destra) Foto ravvicinata che mette in evidenza le tracce di policromia sul manufatto.

Fig. 65 (right) Photo that highlights the traces of polychromy on the artefact.

Thanks to some stratigraphic analysis by optical microscope, it was possible to detect that the work was once decorated with gold and polychrome, of which few relics remain visible (fig. 65). The blue bottom of the tri-lobed arch from which the angel emerges was repainted several times in previous restoration works, as highlighted by cross-sections (fig. 64).

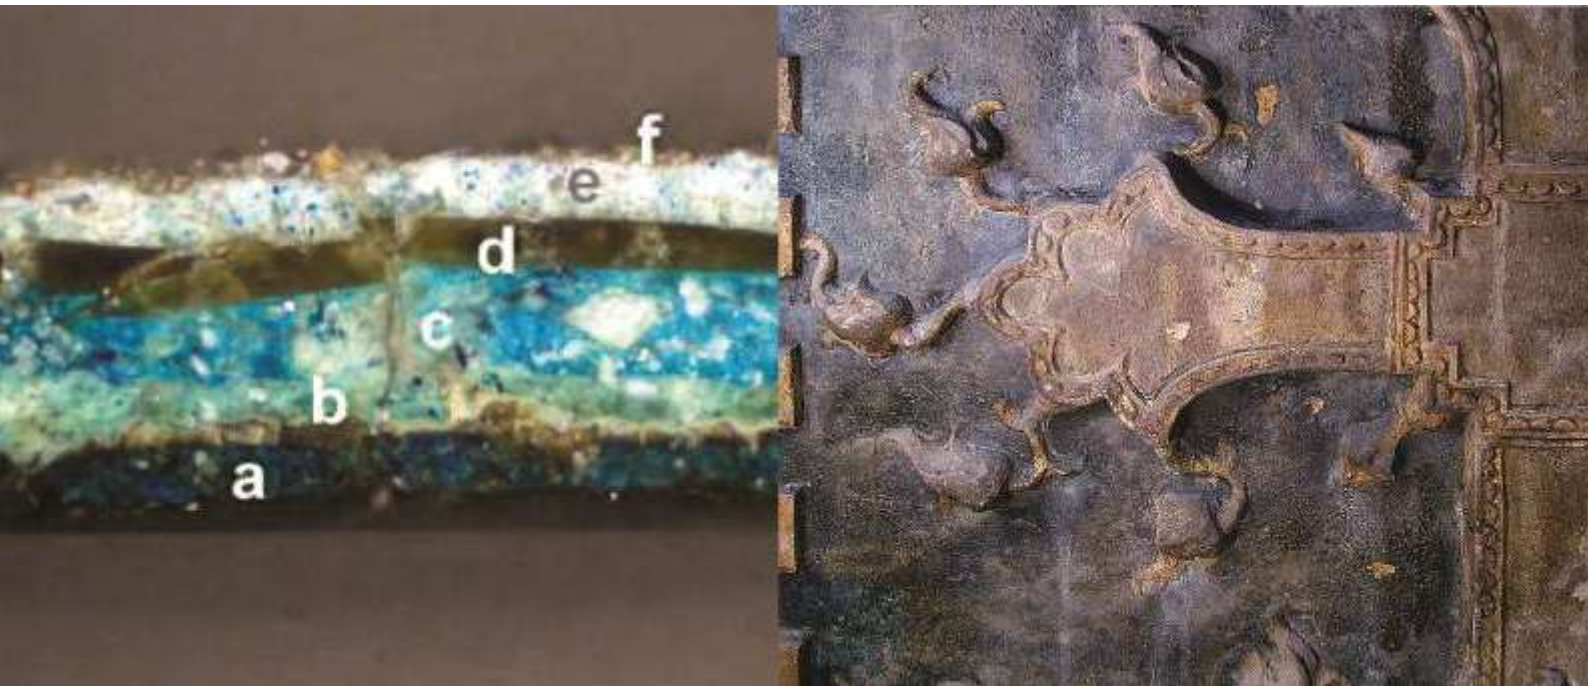
Fig. 69 (sinistra) Sezione stratigrafica tratta dal fondo del Miracolo della Santa Croce. Si notano, dal basso verso l'alto: lo strato originale a base di azzurrite, lapislazzuli e biacca (a), tre strati di ridipintura successivi (b, c, d), la più recente ridipintura a base di biacca e blu di Prussia (e), e una vernice finale (f).

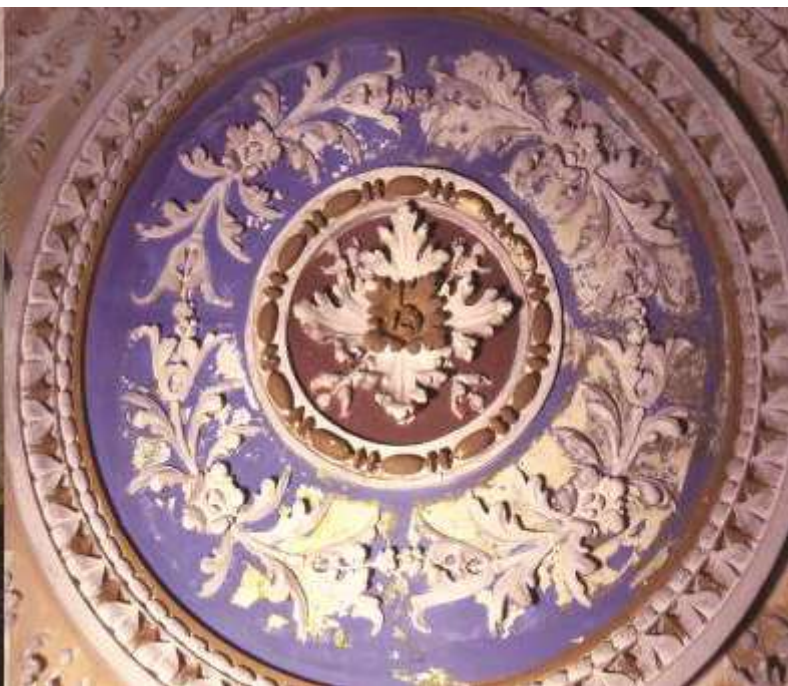
Fig. 72 (a destra) Dettaglio delle decorazioni della volta, prima del restauro. Si notano le lacune della policromia, i sollevamenti e gli sbiancamenti.

Fig. 72 (right) Detail of the decoration of the vault, before restoration. Lacunae in the polychromy, loose paint and whitening are well visible.

Analogamente, il soffitto era colpito in modo vasto da problemi di umidità (condensazione e infiltrazioni), tanto da rendersi responsabili della formazione di microrganismi. Tali condizioni ambientali, unite alla composizione degli stucchi (il gesso è un materiale fortemente igroscopico il cui volume si modifica fortemente in base all'umidità) avevano causato il sollevamento e la perdita della policromia in numerosi punti, nonché fessurazioni e cedimenti della struttura (fig. 72).

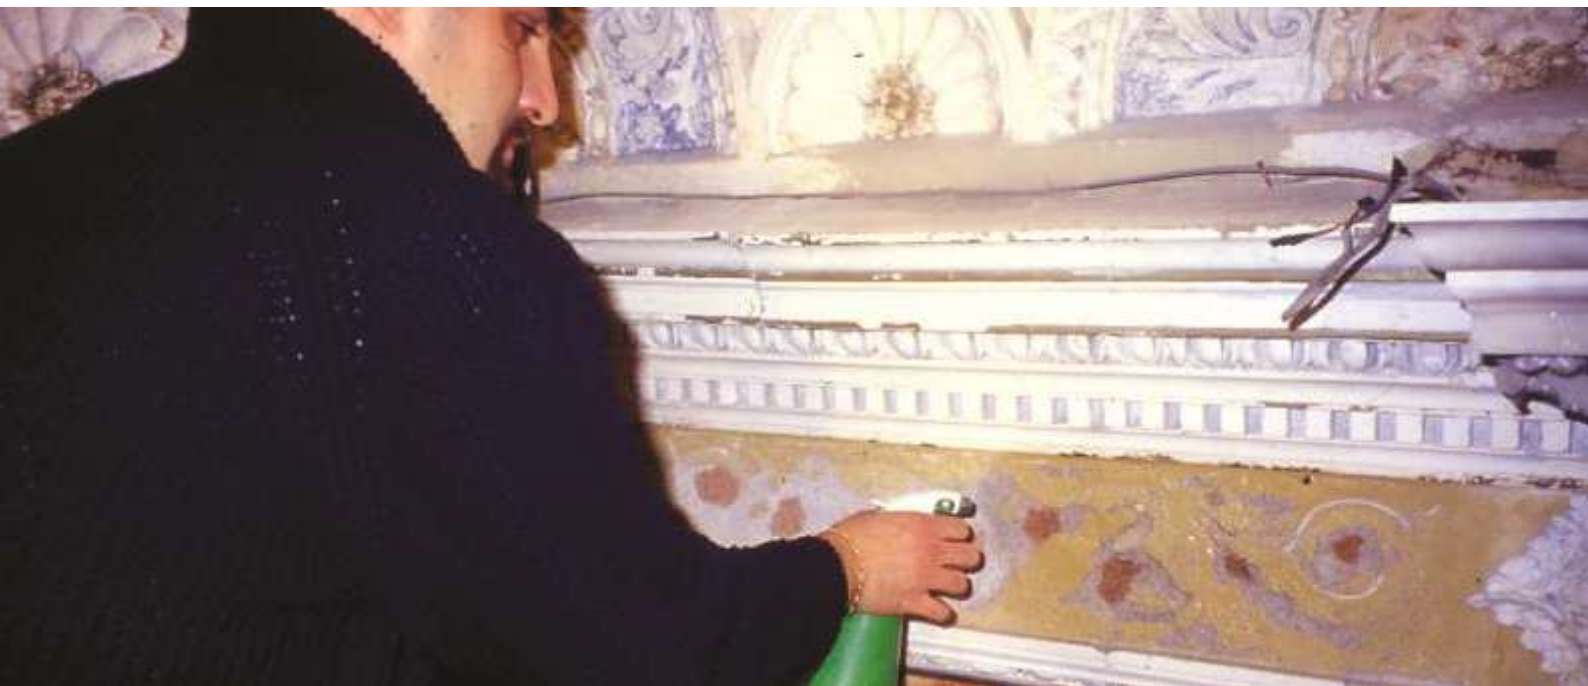
Fig. 73 Consolidamento degli stucchi e degli intonaci.

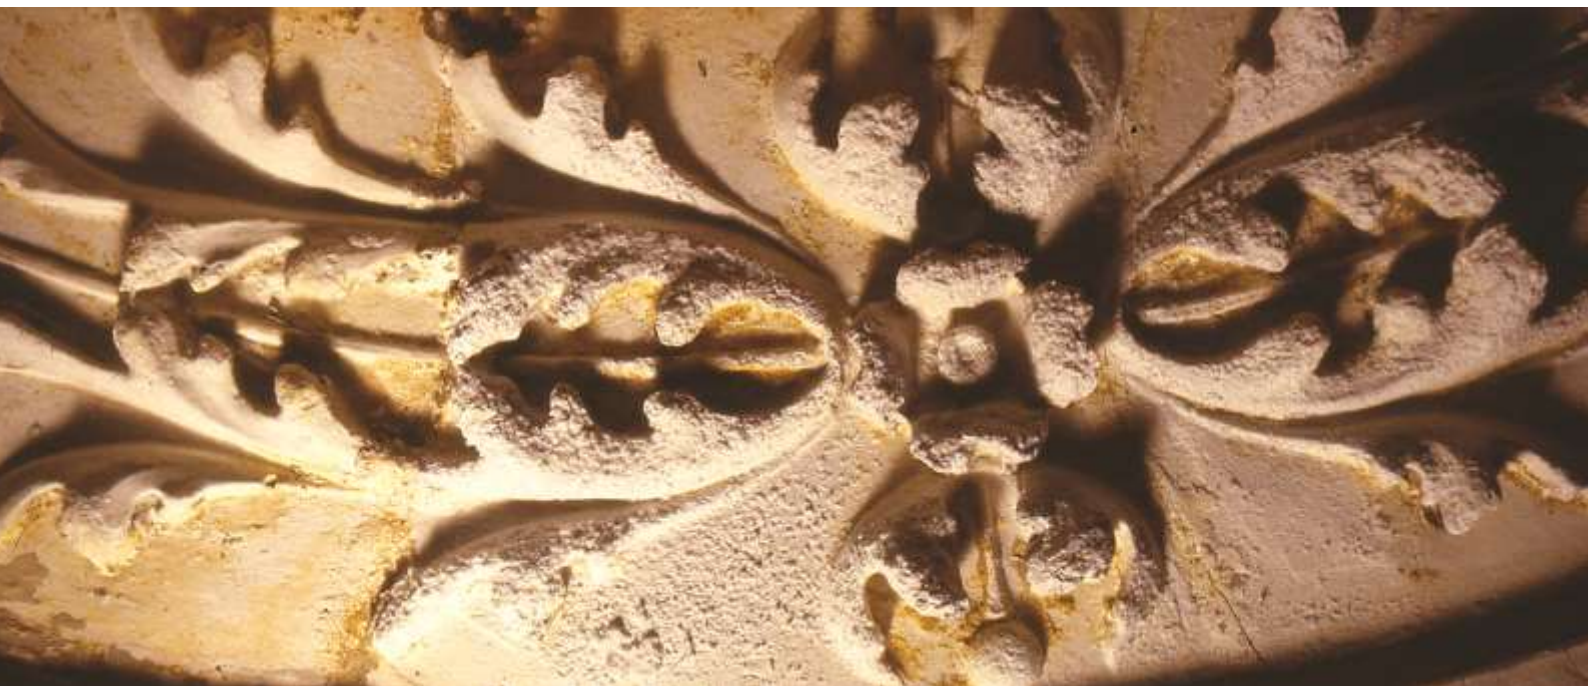
Fig. 75 Dettaglio della stato di conservazione degli stucchi, con evidenti incrostazioni saline, foto in luce radente, prima del restauro.

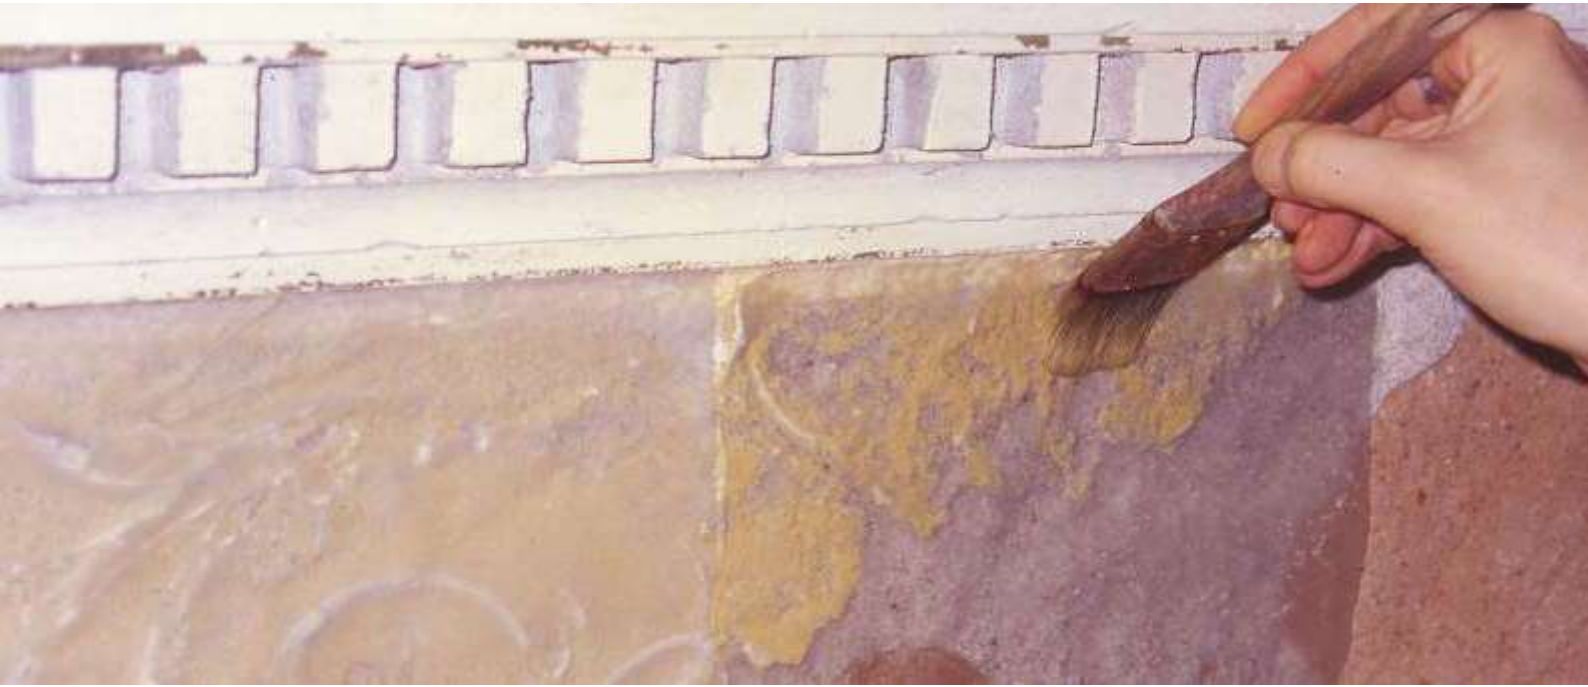
Fig. 76 Consolidamento con idrossido di calcio.

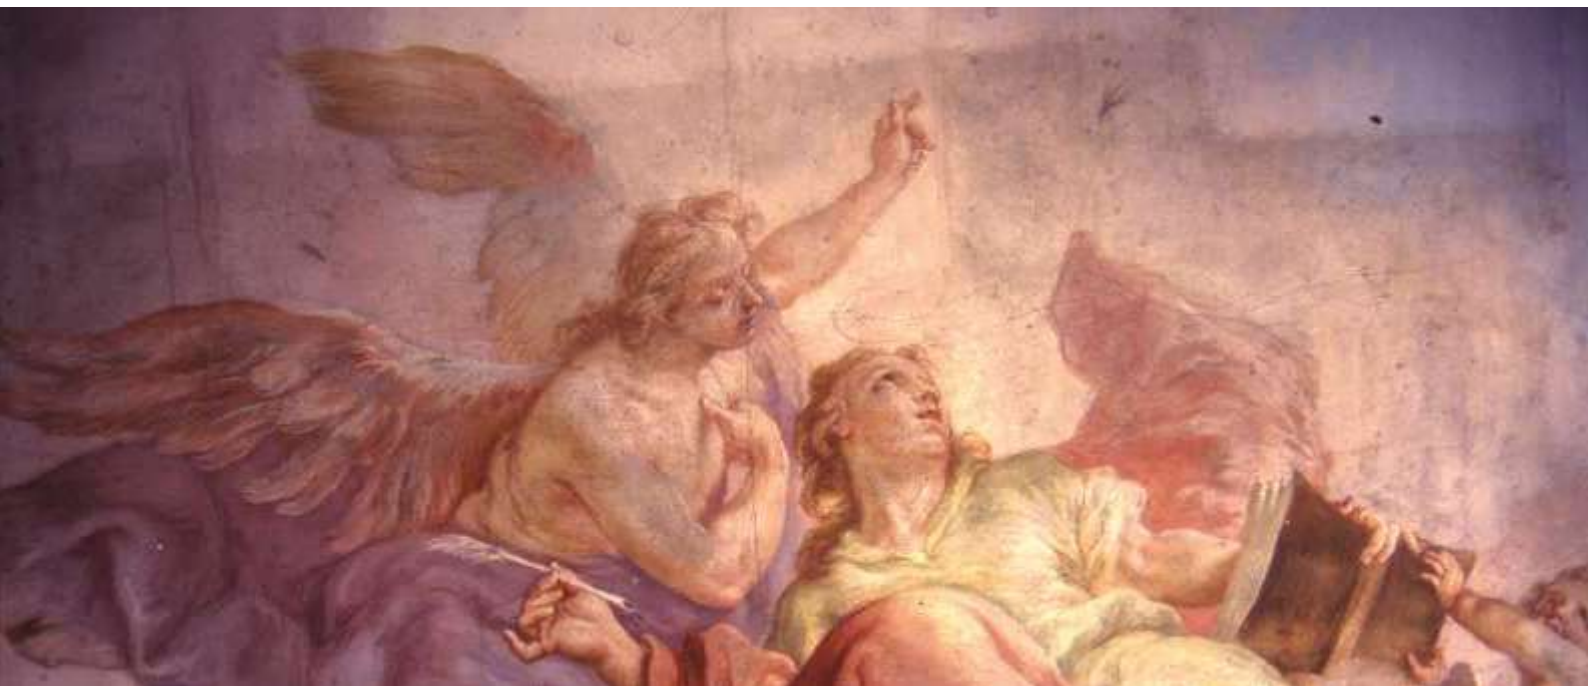
Fig. 81 Dettaglio dell'affresco centrale durante la pulitura.
