Istituto Veneto per i Beni Culturali:  
la didattica del restauro  
Gli interventi a Venezia

*Venetian Institute for Cultural Heritage:  
teaching restoration  
Interventions in Venice*

**Istituto Veneto per i Beni  
Culturali: la didattica del  
restauro**

**Gli interventi a Venezia**

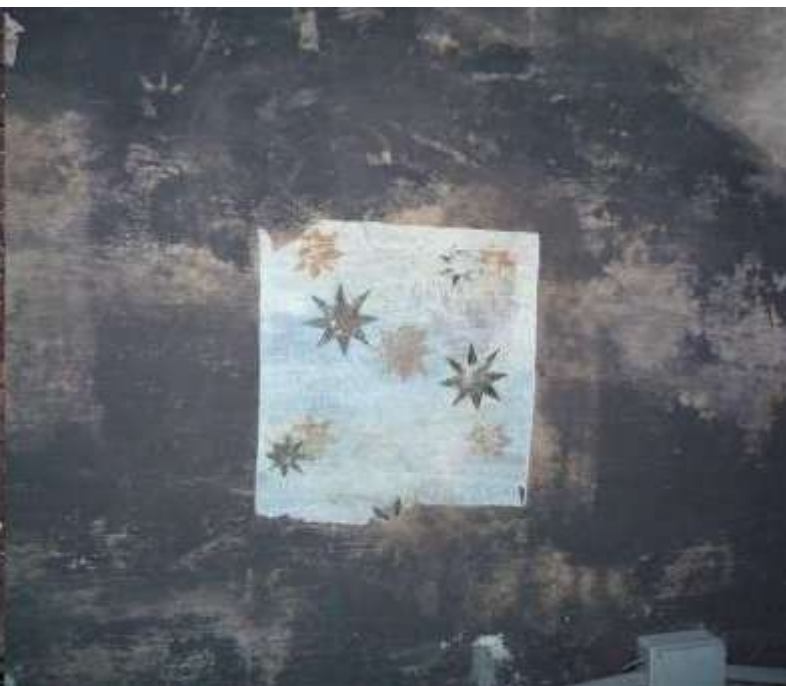
Fig. 85 (a destra) Saggio di pulitura della volta: rimuovendo le ridipinture scure, è emerso l'originale cielo stellato.

Fig. 85 (right) Cleaning sample of the vault: removing the dark overpainting, the original starry sky was unconcealed.

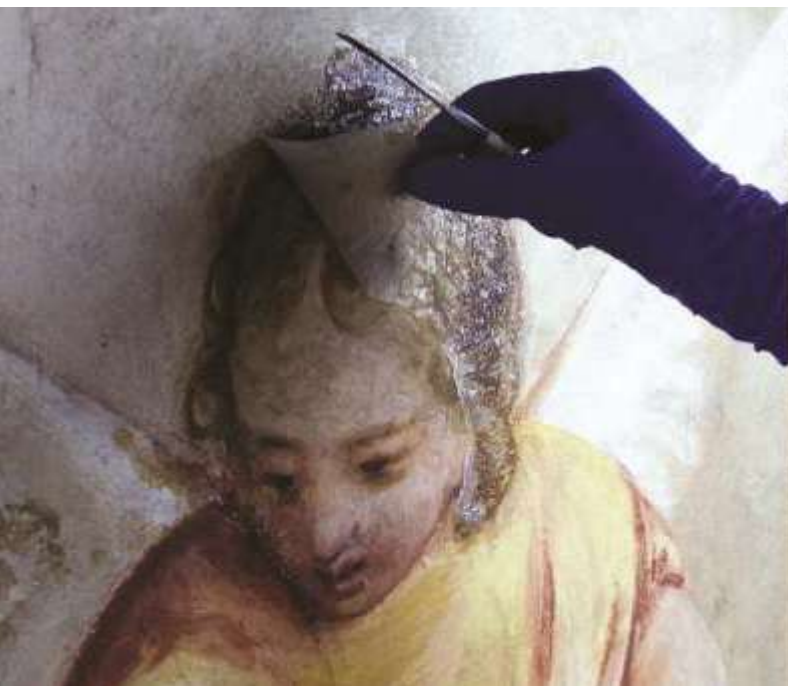
Fig. 86 (a sinistra) Pulitura degli affreschi con impacchi di carbonato d'ammonio in agar agar.

Fig. 86 (left) Cleaning of the frescoes with ammonium carbonate compress in agar agar.

Le superfici affrescate sono state pulite con carbonato d'ammonio al 2% in acqua demineralizzata, supportato in agar agar (figg. 86 e 93). Le pennellate date a secco (specialmente i rossi e i bruni) sono state protette durante la pulitura con del ciclododecano (fig. 92). La rifinitura finale di alcuni punti è stata eseguita con resine a scambio ionico (cationiche) applicate a pennello, intervenendo poi a bisturi per la rimozione di piccole colature o schizzi di cera e vernice.

The painted surfaces were cleaned with ammonium carbonate (2%) in demineralized water, supported in agar agar (figs. 86 and 93). Dry brushstrokes (especially reds and browns) were protected during cleaning with cyclododecane (fig. 92). The final finishing of some points was performed with ion exchange resins (cationic) applied by brush. The removal of small percolations or splashing of wax and varnish was carried out by scalpel.

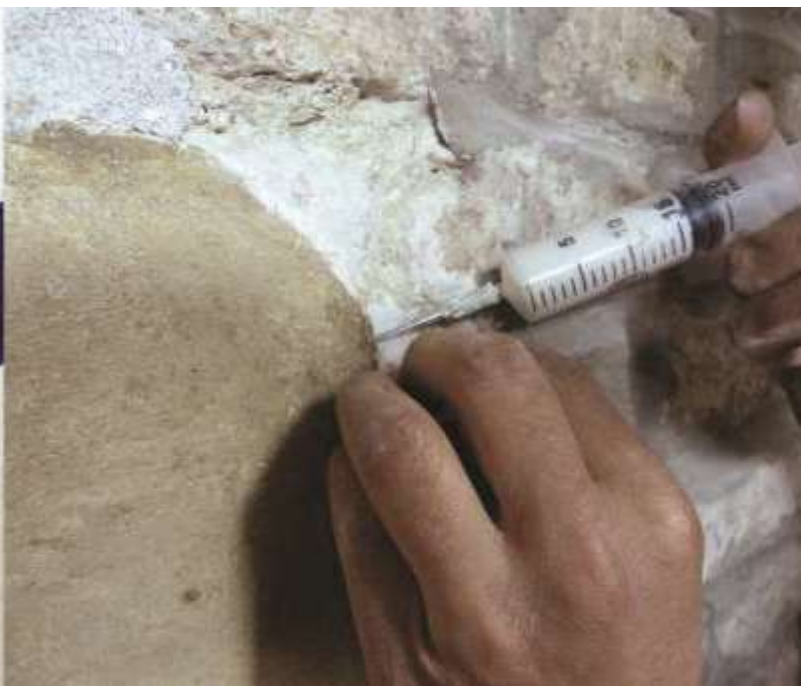
Fig. 87 (a destra) Consolidamento per iniezione dei bordi dei lacerti d'affresco.

Fig. 87 (right) Consolidating injections onto the edges of the fragments of fresco.

Successivamente i distacchi tra la muratura e la preparazione dell'affresco sono stati riempiti con iniezioni di PLM-AL (carbonato di calcio, metacaolino pozzolanico) (fig. 87). Le stuccature sono state eseguite con malta a base di calce.

Subsequently, the gaps between the masonry and the ground of the fresco were filled with injections of PLM-AL (calcium carbonate, pozzolanic metakaolin) (fig. 87). The fills were performed with lime-based mortar.

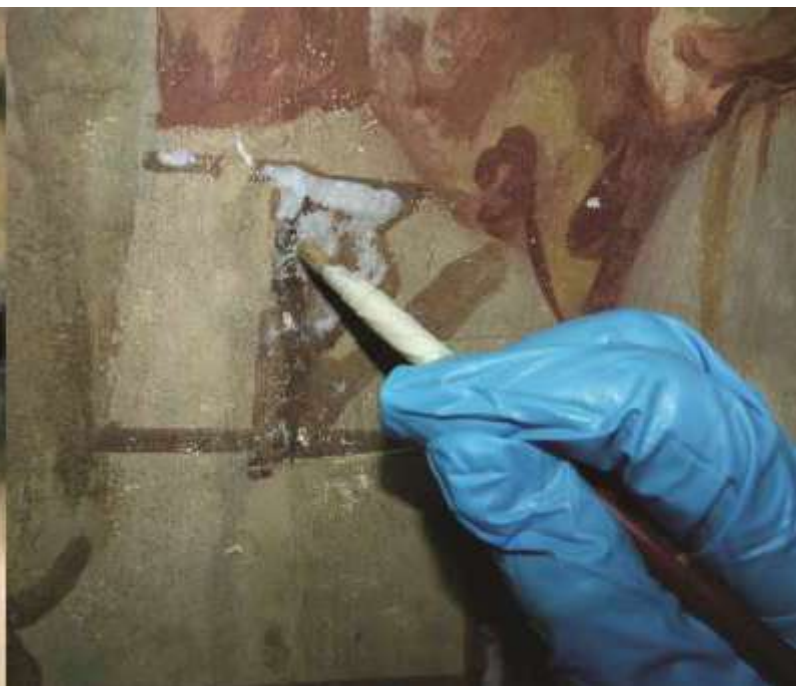
Fig. 91 (a sinistra) Sezione sottile della pellicola pittorica del soffitto. Dal basso: strato blu originale, strato celeste, gesso, scialbo superficiale di tempera scura con deposito superficiale incoerente.

Fig. 92 (a destra) Applicazione del ciclododecano sulle pennellate e sui colori più deboli per proteggerli durante la pulitura.

Fig. 91 (left) Cross-section of the paint film of the ceiling. From the bottom: original blue layer, blue layer, plaster, dull surface of tempera dark with surface deposit inconsistent. Fig. 92 (right) Application of cyclododecane onto the brushstrokes and weak colours, to protect them during cleaning.

La superficie si presentava coperta da un disomogeneo strato grigio scuro. È stata perciò eseguita inizialmente una serie di tasselli stratigrafici per individuare gli strati originali e studiare la metodologia d'intervento (fig. 85). Sull'originale si sono trovate soprammesse: una tempera celeste con stelle giallo ocre, uno strato di gesso e una tempera scura ormai deteriorata (fig. 91).

A dark-grey inhomogeneous layer covered the surface. Initially, a stratigraphic series was therefore advanced, to find the original paint film and to study the methodology of intervention (fig. 85). On the original layer were found: a light-blue tempera with yellow stars, a layer of gesso, and a deteriorated dark tempera (fig. 91).

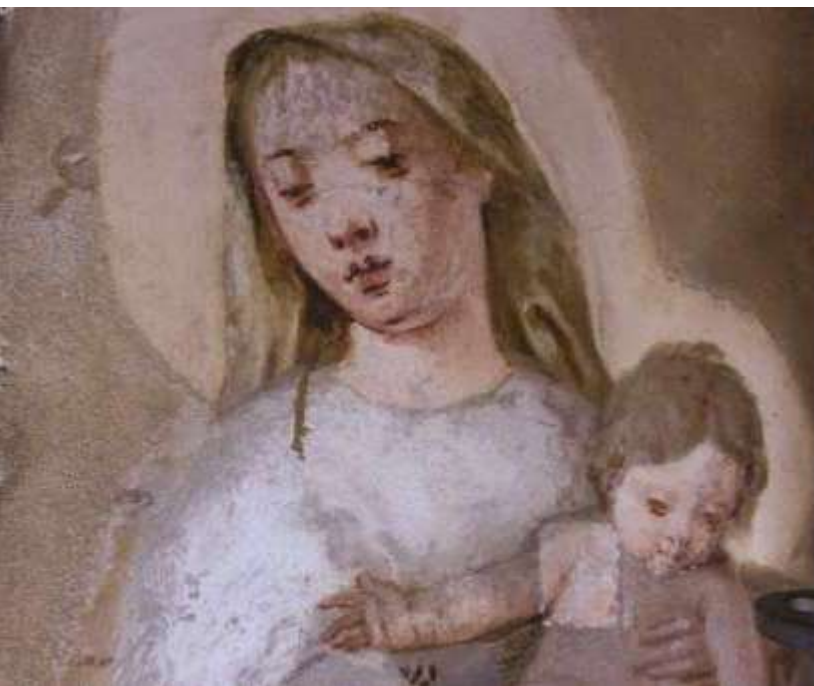
Fig. 93 (a sinistra) Test di pulitura su un lacerto di affresco.  
Fig. 94 (a destra) Ritocco pittorico ad acquerello per colmare le abrasioni della pellicola pittorica originale e conferire un equilibrio cromatico all'insieme della cappella.

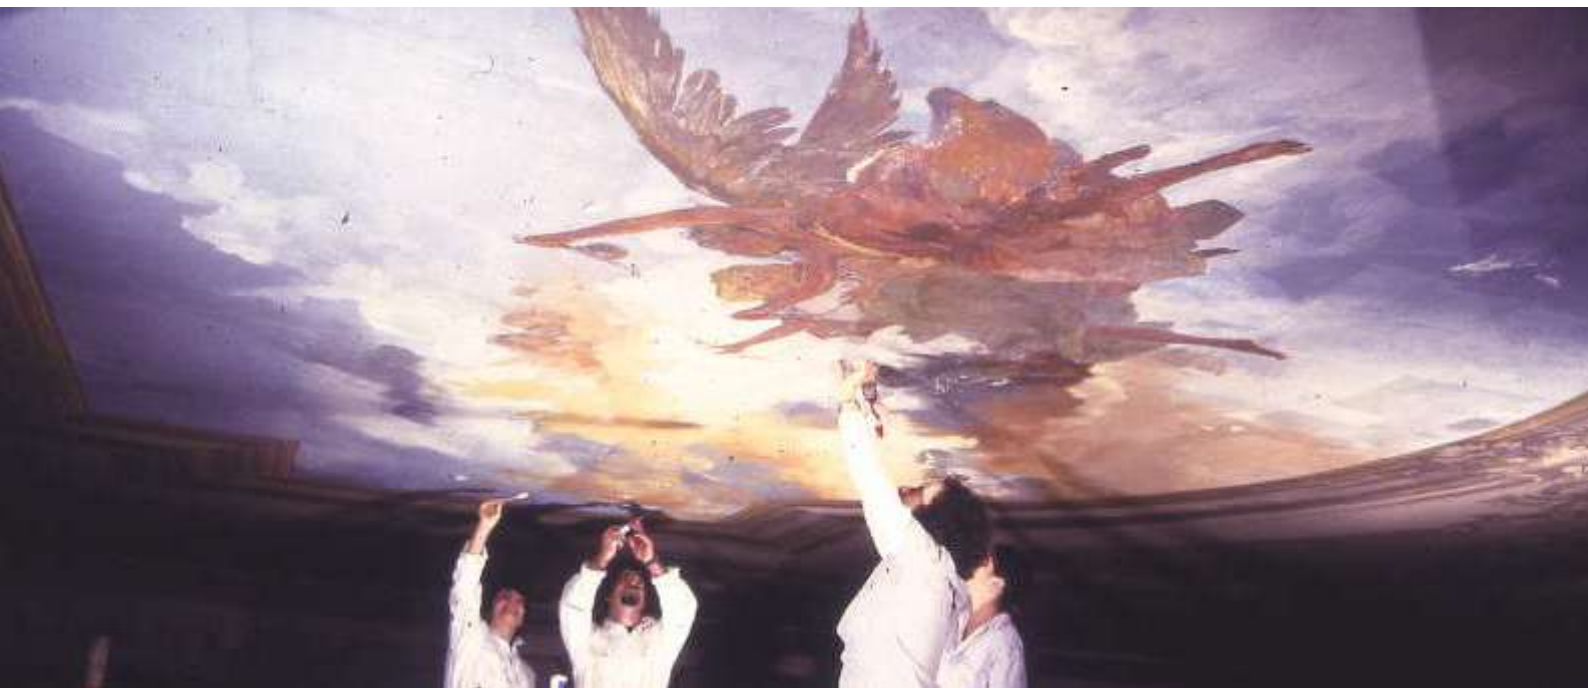
Fig. 102 Ritocco pittorico con colori acquerelli.

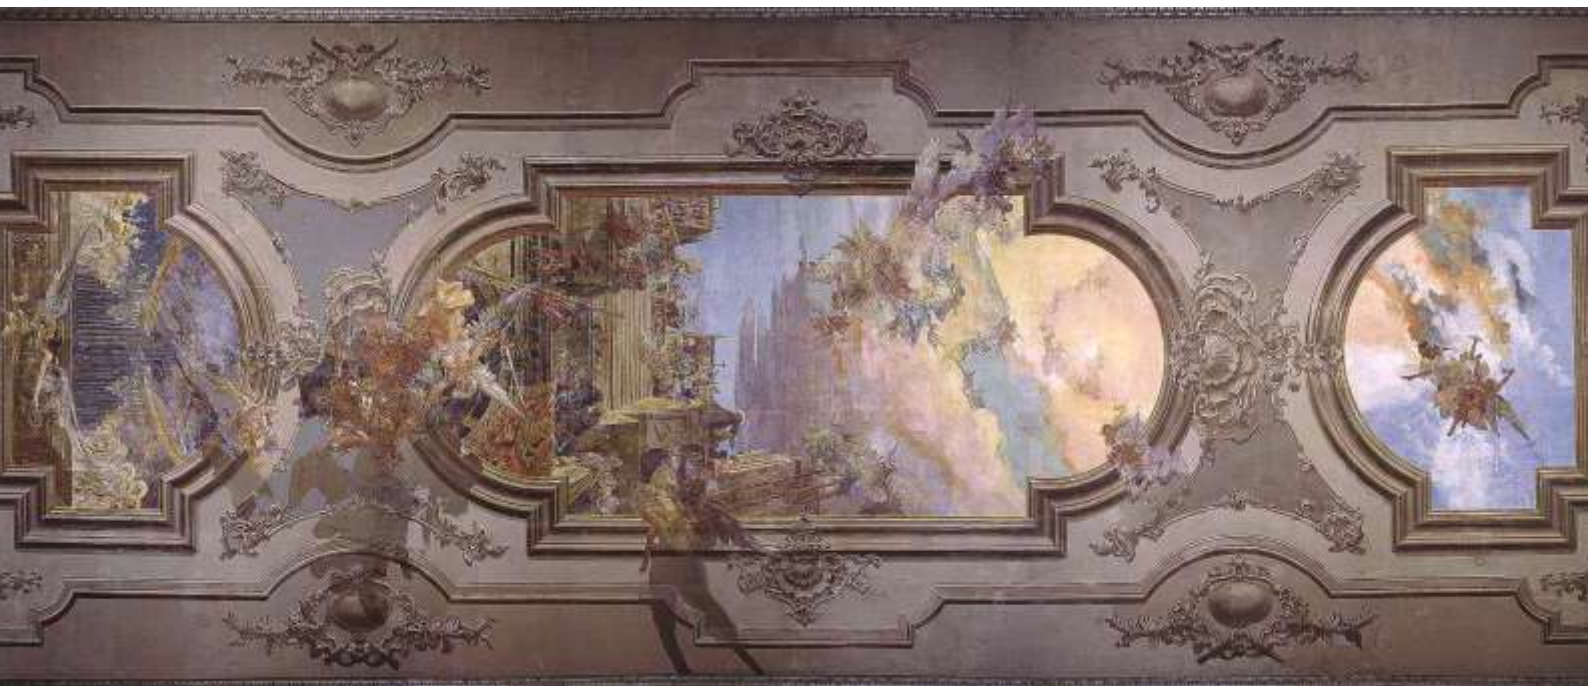
Fig. 103 Il soffitto dipinto della chiesa, dopo il restauro.

Fig. 103 The church ceiling, after restoration.

L'intervento è stato eseguito come segue (fig. 103):

The restoration was performed as follows (fig. 103):

**Pulitura della superficie pittorica:** in primo luogo si sono pulite meccanicamente le superfici monocrome con spugne sintetiche (Wishab), e poi con spugne di tipo Spontex imbevute d'acqua. In secondo luogo, si sono rimosse le ampie e deteriorate ridipinture ad acrilico con solventi organici. Infine, dove necessario, sono stati eseguiti degli impacchi d'acqua demineralizzata supportata da carta giapponese.

Cleaning of the painted surface: first, monochromatic surfaces were cleaned mechanically by synthetic sponges (Wishab), then washed with water by sponges (Spontex). Secondly, the large and deteriorated acrylic overpainting were removed with organic solvents. In the end, demineralized water compresses supported by Japanese paper were applied where necessary.

Detachment and replacement of the raised portions: the bulges of the painted surface - in correspondence to the anchor nails of the plaster to the wood coverage - were removed through the use of Japanese paper and acrylic resin Paraloid B72. After treating the oxidized nails with a converter and protecting them with Paraloid B72, in order to reposition the portions of plaster properly, some grout of hydraulic lime and diatomaceous earth (1:2) was made, on which the fragment was laid.

Consolidation of the empty plaster by injections of grout based on hydraulic lime, charged with diatomaceous of low specific weight (1:2), with the addition of acrylic resin (3% Primal B60A).

Filling of the losses with mortar made of lime and stone dust.
