# ***Il Restauro Conservativo dell' Altare Maggiore di Santa Maria del Rosario a Venezia – Relazione Finale***

**Restauratrice: Giovanna Pellizzari**

**Cantiere Scuola 2015 – I anno, percorso lapideo**

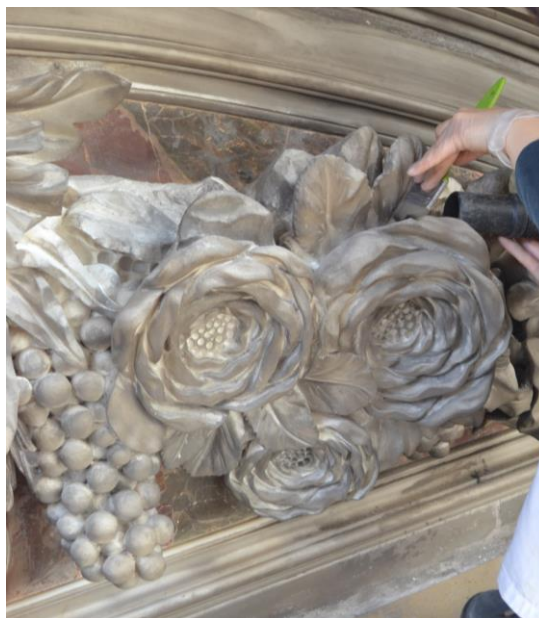
Tutte le superfici sono state spolverate con l'ausilio di pennelli a setola morbida e aspirapolveri, al fine di rimuovere accuratamente i depositi incoerenti di polvere. La quantità di depositi incoerenti si è dimostrata particolarmente cospicua. Durante questa fase si sono notati l'entità degli imbrunimenti dovuti all'azione di prodotti di natura organica, cere e nerofumo e di tracce d'interventi precedenti. Si è verificata la stabilità e la coesione del materiale lapideo, il quale si è dimostrato particolarmente coeso e solido grazie soprattutto alla tecnica e all'accuratezza della scelta dei materiali con cui è stato realizzato.

In seguito si sono eseguiti dei saggi preliminari, a partire dall'uso di sola acqua distillata, scegliendo la tipologia di supportante più adatto (fogli di carta tipo *Kleenex*, polpa di carta) e variando le tempistiche di contatto. Stabilito il livello di pulitura, si è proceduto con gradualità e in modo selettivo, facendo continui controlli e riferimenti ai settori adiacenti in modo da mantenere coerenza e uniformità nella resa coloristica delle superfici lapidee.

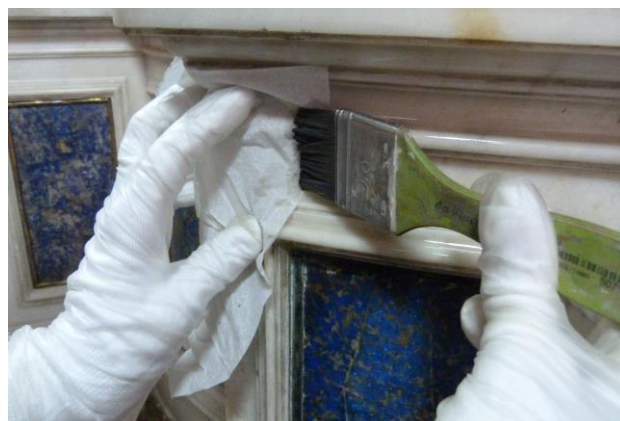
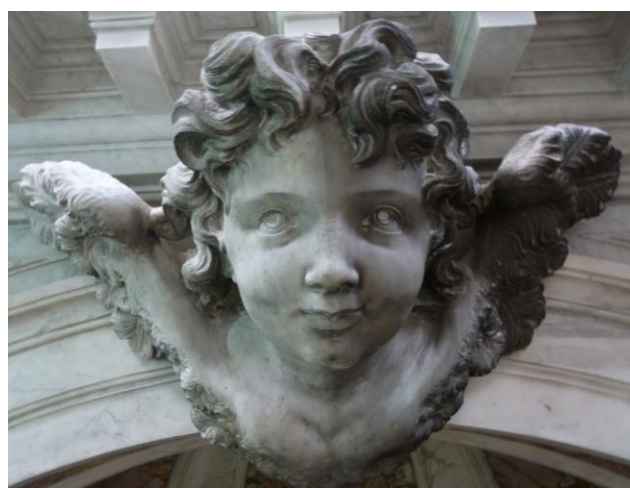
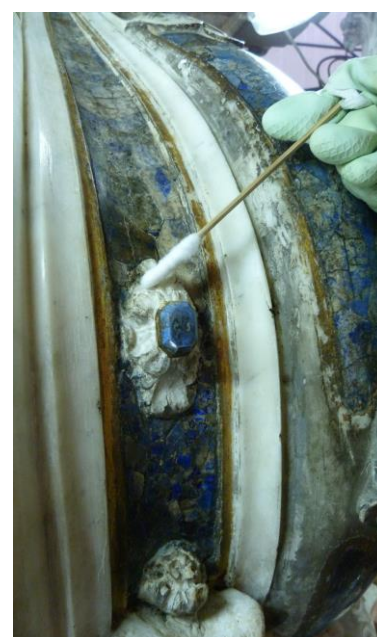
Per la rimozione di sgocciolature e stesure di cera alterata si sono utilizzati dei solventi apolari, come solventi a base di terpeni vegetali, i quali si sono dimostrati molto efficaci, alternati agli impacchi di pulitura. Per la rimozione di colature di ruggine si sono utilizzati degli impacchi con soluzioni complessanti.

Le stuccature decoese sono state rimosse e sostituite con nuove malte a base di calce idraulica e polveri di marmo vagliate per granulometria e, soprattutto, colore secondo la zona da trattare. Le stuccature rimosse riguardavano sostanzialmente le giunture dei conci in marmo di Carrara e quindi gli inerti utilizzati sono stati polvere di marmo di Carrara

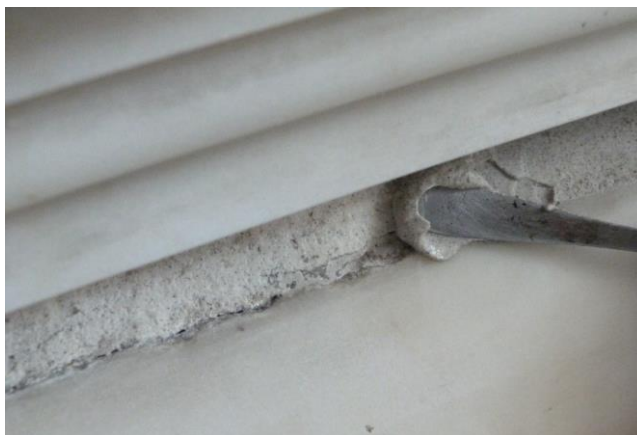
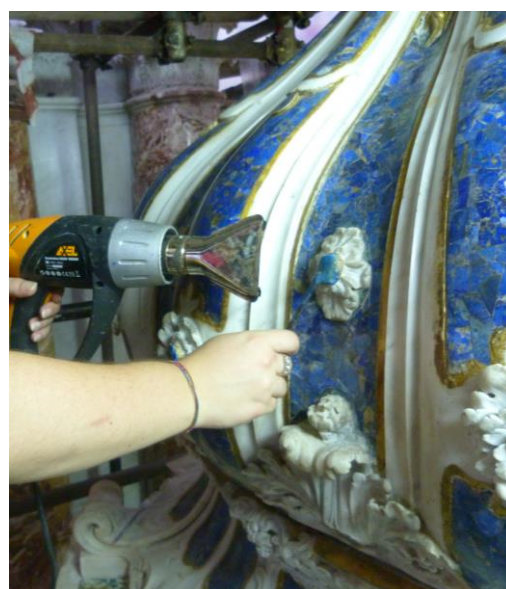
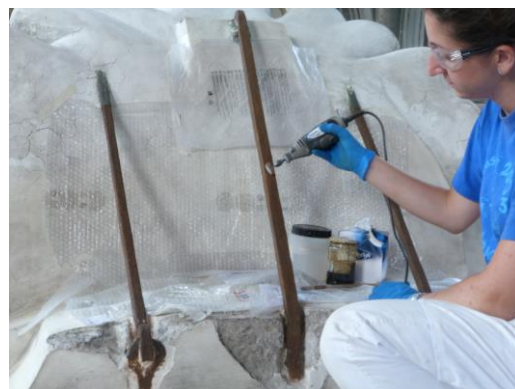
Per gli elementi metallici, con funzioni strutturali, verificate le condizioni conservative: quelli pertinenti e in buono stato di conservazione sono stati trattati con una soluzione alcolica di acido tannico atto inibire la corrosione, successivamente protetti con una resina acrilica utile alla creazione di uno strato protettivo.

Altri elementi metallici facevano parte dell'altare ma con funzione decorativa e contornavano le specchiature del tabernacolo in lapislazzulo, quasi da incastonare la pietra preziosa.

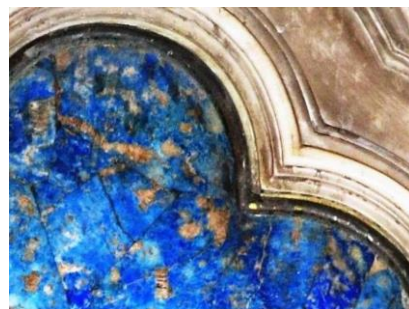
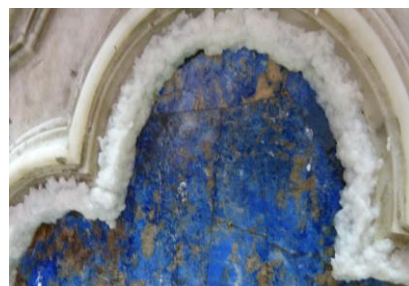
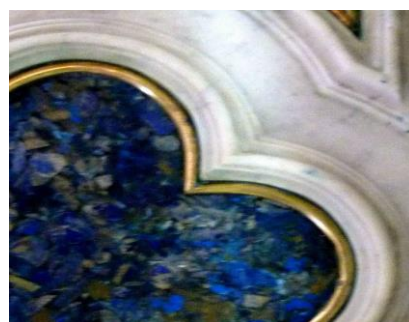
Queste composte da una lamina di rame dorata (si veda accanto la foto) si presentavano completamente ossidate. Dopo un primo lavaggio con acetone sono state trattate con una soluzione acquosa di Sali di Rochelle per mezzo di un impacco con polpa di carta. Successivamente la pulitura è stata rifinita con resine a scambio ionico così come tutte le parti dorate dell'altare, per esempio la bordatura del lapislazzulo delle svecchiature nella parte superiore dell'altare, realizzata per mezzo di una "probabile" colla animale, o bolo preparatorio su foglia d'oro, come si è potuto evincere dalle indagini diagnostiche.

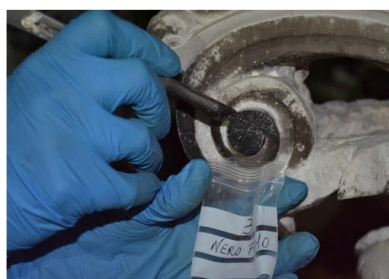
Fig. 1 Campionamento  
(foto fornita da IVBC)

Il campione pervenuto (Fig.1) è composto da diversi frammenti sia di colore scuro (“campione nero fumo”) che di colore bianco (substrato), con dimensioni variabili da circa 100  $\mu\text{m}^2$  a 2  $\text{mm}^2$  (Fig.2). Per ciascun frammento di colore scuro è possibile individuare un *recto*, di colore nero, e un *verso*, di colore grigio chiaro, probabilmente legato al contributo del substrato dal quale il materiale è stato campionato (Fig.3).

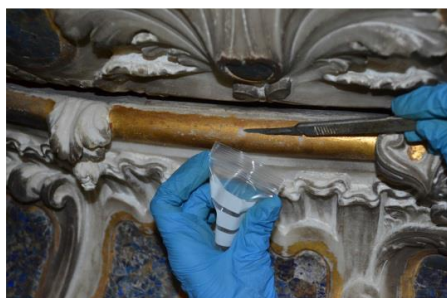
*Fig. 1 Campionamento  
foto fornita da IVBC*

Il campione pervenuto (Fig.1) è composto da numerosi frammenti di materiale pittorico con dimensioni che variano da circa 1 mm<sup>2</sup> a 3 mm<sup>2</sup> (Fig.2). La maggior parte dei frammenti presenta in superficie uno strato di colore oro mentre il *verso* è di colore rosso scuro, probabilmente legato alla preparazione rossa, che solitamente era utilizzata in caso di decorazioni a doratura. Lo strato di doratura superficiale è caratterizzato da zone più o meno degradate che, in alcuni campioni, permettono di vedere lo strato sottostante di colore rosso cupo (Fig.3)
