INDAGINI STRATIGRAFICHE e di SPETTROSCOPIA FT-IR

Padova, 2016

Finalità delle indagini e campionamento

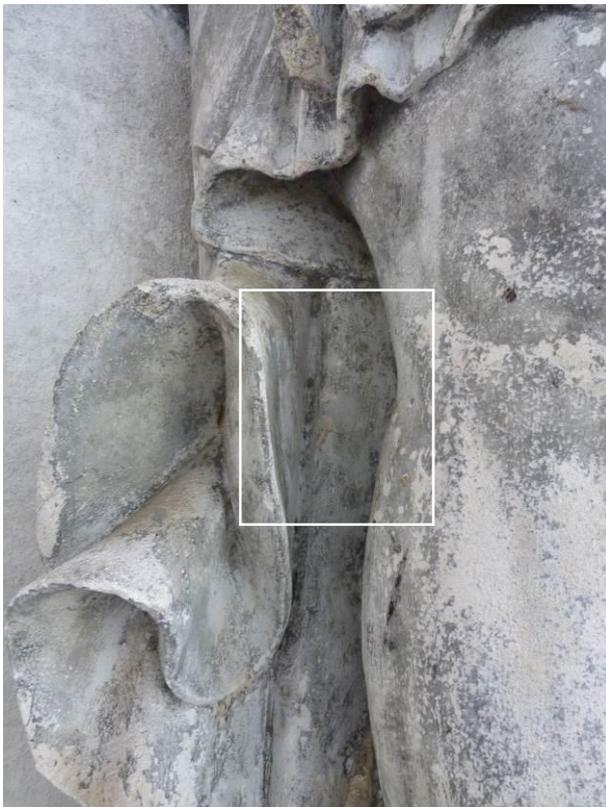
Fig. 1a Zona di prelievo del campione 1.

Punto di prelievo: dalla statua di Cesare, sulla piega interna del manto.

Natura del campione e osservazione macroscopica: frammento comprensivo del substrato lapideo e della patina grigiastra.

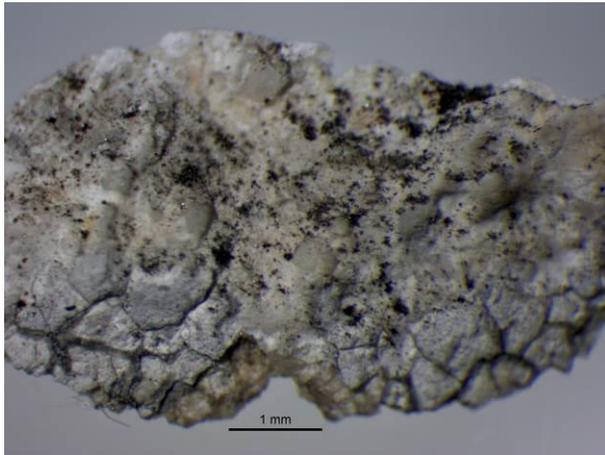
Fig. 2a Fronte del campione 1.

Dal fronte del campione 1 si osserva una patina grigiastra discontinua e deposito di particellato carbonioso ambientale.

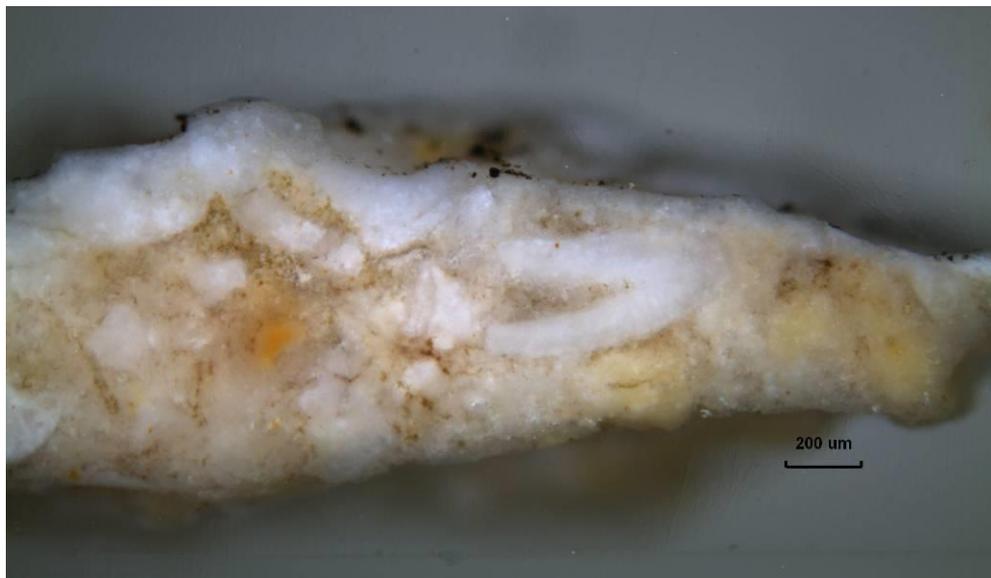
Fig. 3a Stratigrafia del campione 1 in luce visibile riflessa.

Substrato lapideo composto da carbonato di calcio e impurezze di ossidi di ferro gialli e bruni oltre che da organismi marini fossili (osservabili in luce UV in fig. 3b, nell'immagine SEM in fig. 4a e nelle mappe EDS di calcio e zolfo nelle figg. 4b/c). Le mappe EDS del calcio e dello zolfo mettono in evidenza una presenza abbondante di solfato di calcio dovuto a fenomeni di solfatazione. La fluorescenza UV varia da zona a zona a causa della disomogeneità della pietra; in superficie si osserva un film di pochi micron a fluorescenza UV azzurrognola che apparentemente potrebbe sembrare un protettivo organico, ma in realtà è una patina naturale di carbonato di calcio. Sempre sulla superficie esterna si osservano anche particelle carboniose di deposito dall'ambiente.

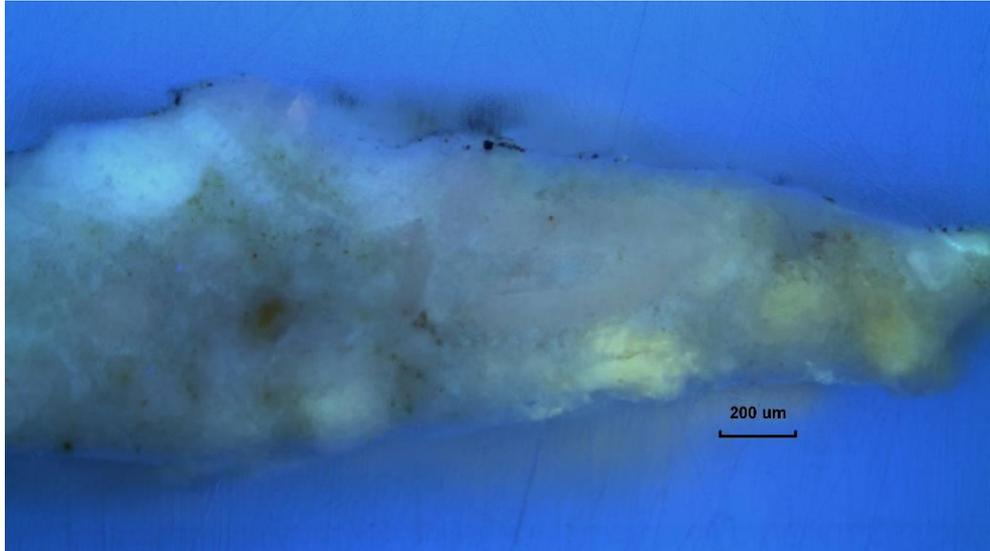
Fig. 3b Stratigrafia del campione 1 in luce UV.

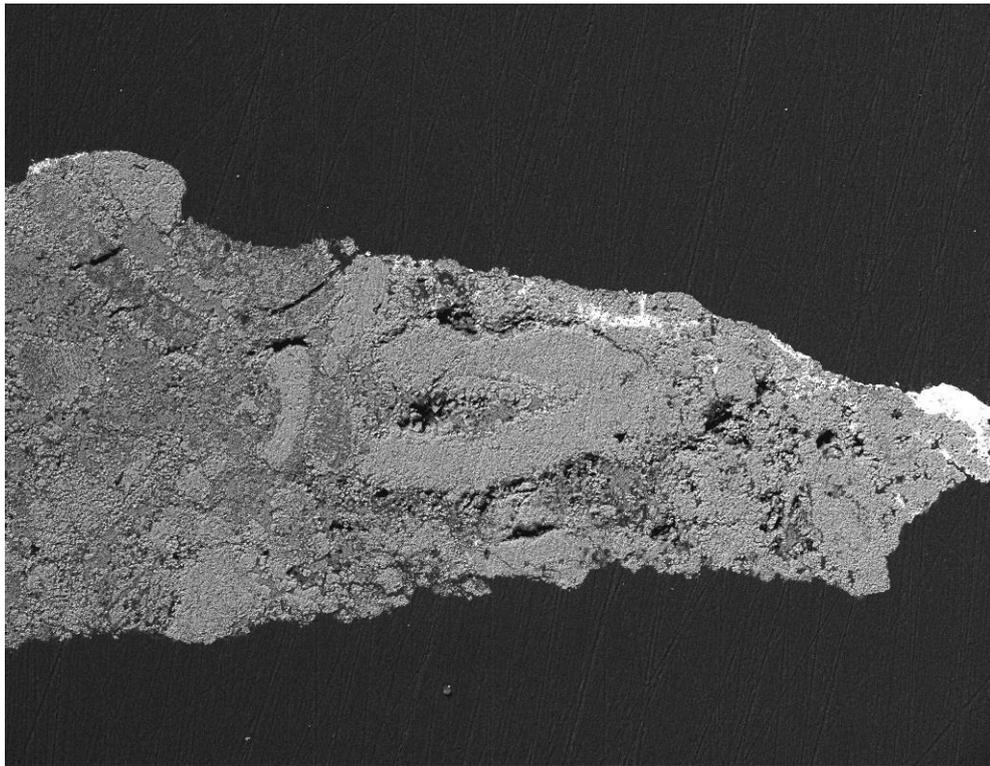
Fig. 4a Immagine SEM-BSE della stratigrafia del campione 1, sottoposta a mappe EDS.

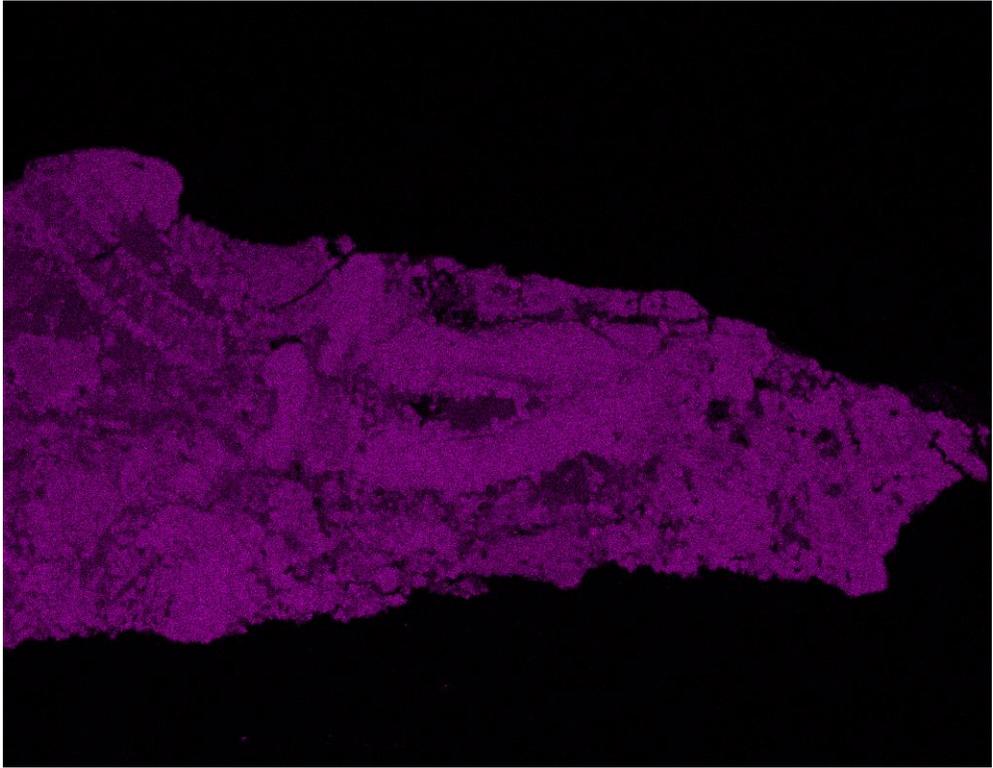
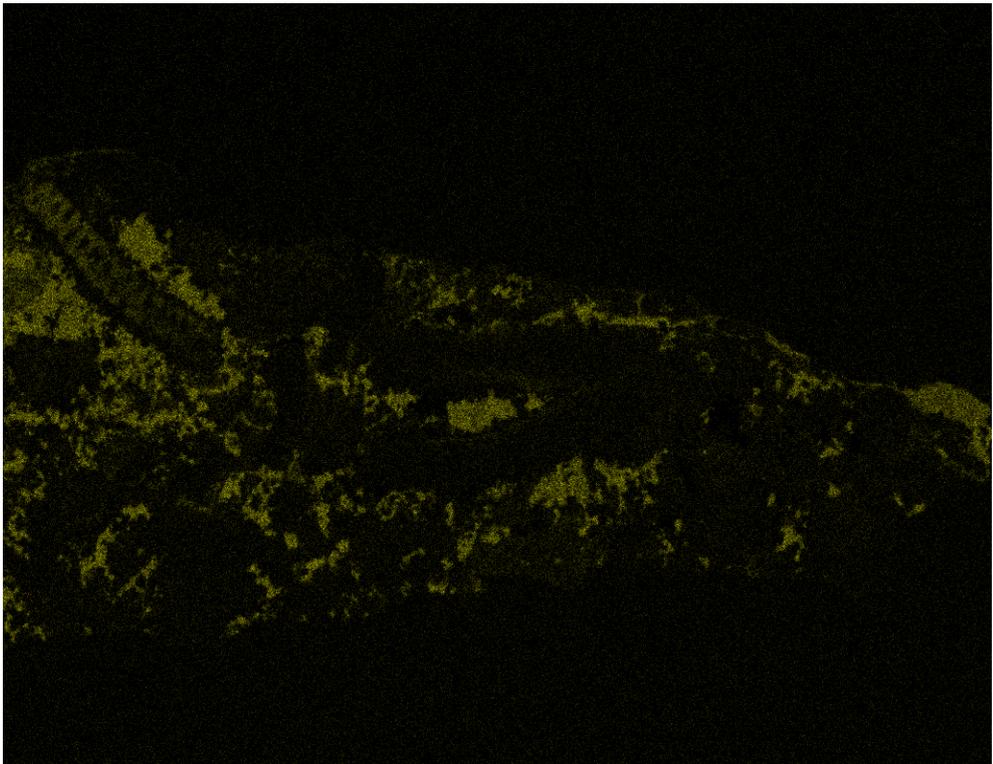
Fig. 4b Mappa EDS del calcio.

Fig. 4c Mappa EDS dello zolfo.

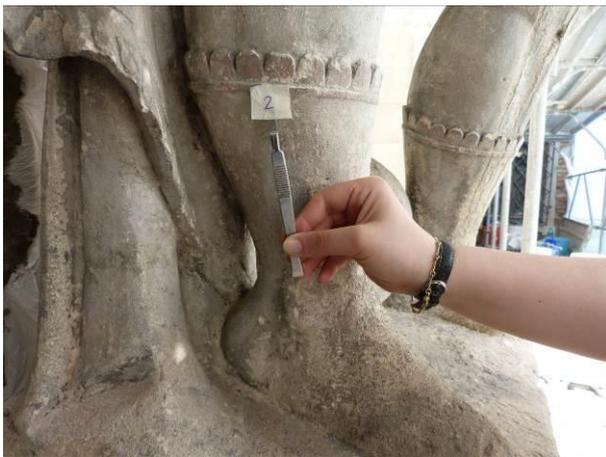
Fig. 5a Zona di prelievo del campione 2.

Punto di prelievo: dalla statua di Ottaviano, sul calzare destro.

Natura del campione e osservazione macroscopica: frammento comprensivo del substrato lapideo e della colorazione rossa.

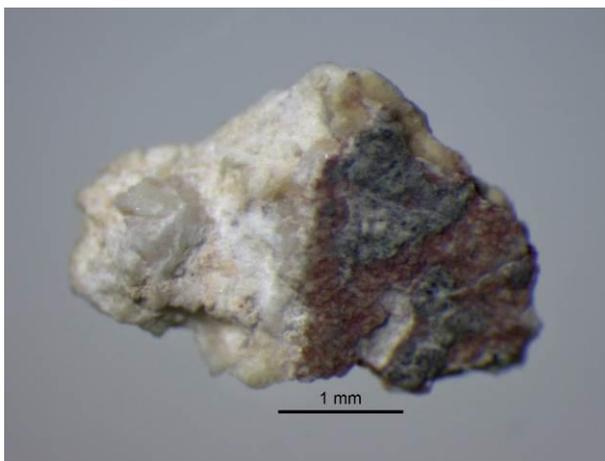
Fig. 6a Fronte del campione 2.

Dal fronte del campione 2 si osserva uno strato pittorico rosso con sopra uno strato nero e una patina biancastra.

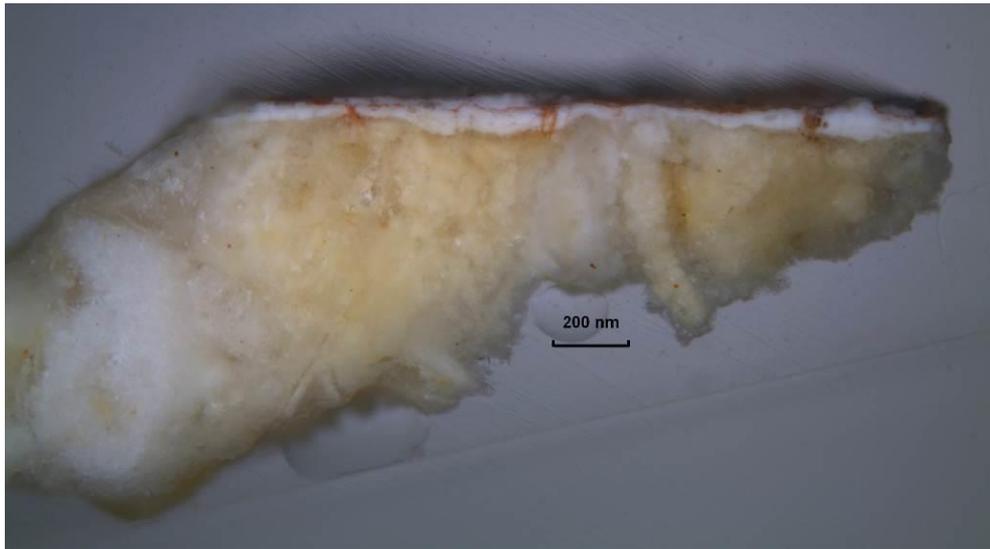
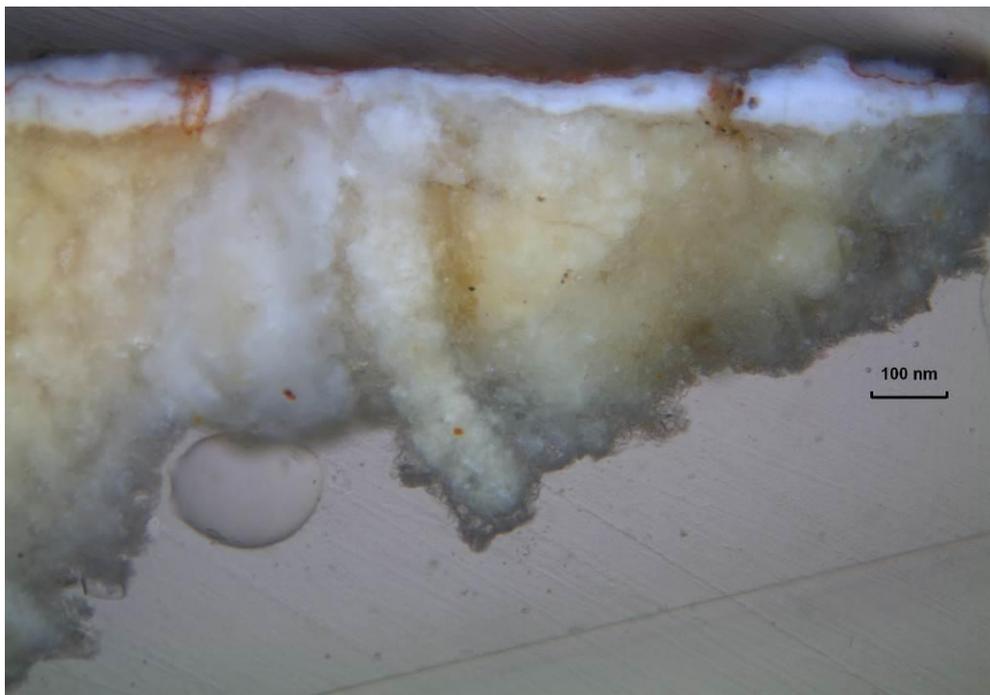
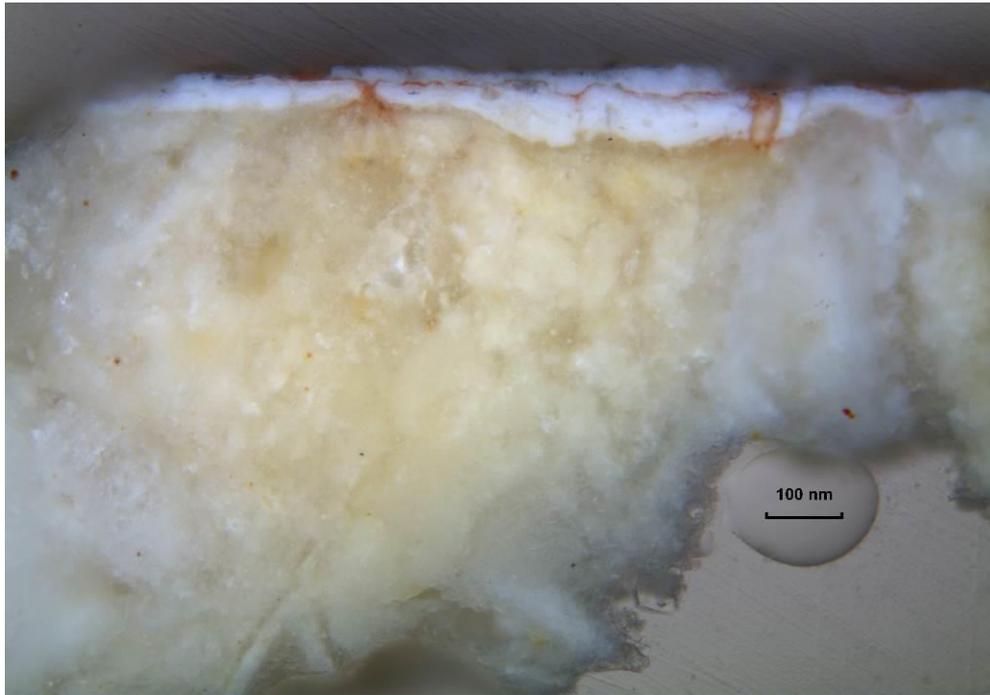
Fig. 7a Stratigrafia del campione 2 in luce visibile riflessa.

Fig. 7b Stratigrafia del campione 2 in luce visibile riflessa, parte destra a maggiori ingrandimenti.

Fig. 7c Stratigrafia del campione 2 in luce visibile riflessa, parte sinistra a maggiori ingrandimenti.

- 1 – substrato lapideo a base di carbonato di calcio contenente solfato di calcio originatosi da fenomeni di solfatazione.
- 2 – stesura a base di bianco di piombo (spessore medio ~ 50 μm).

- 4 – ulteriore strato discontinuo a base di bianco di piombo (spessore medio ~ 30 μm) con poche particelle nere isolate in superficie.

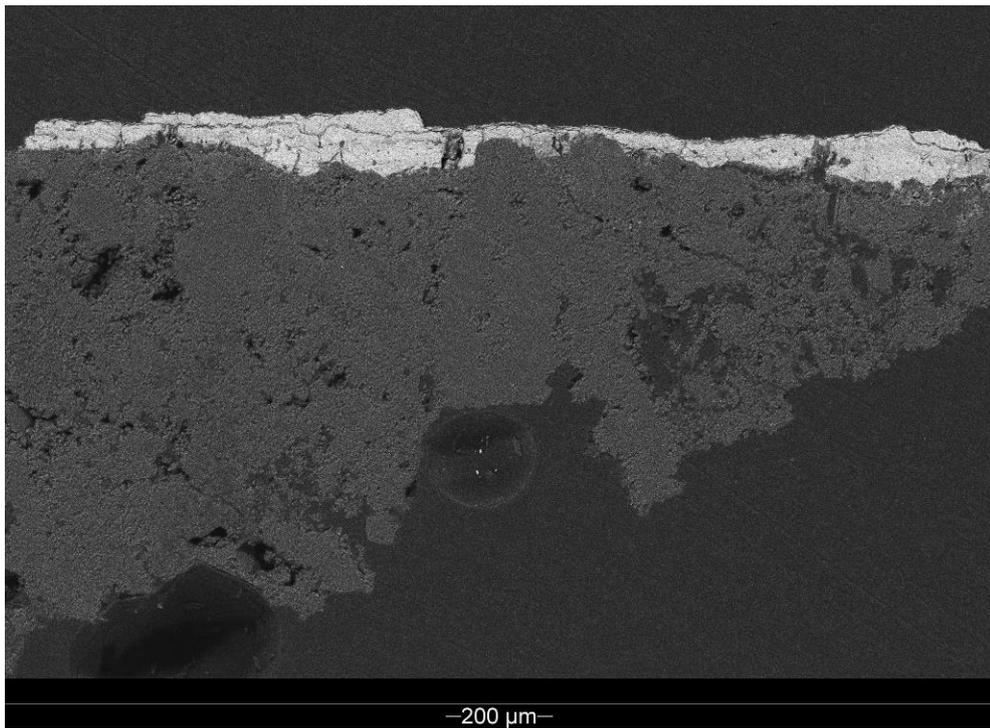
Fig. 8 Immagine SEM-BSE della stratigrafia del campione 2.

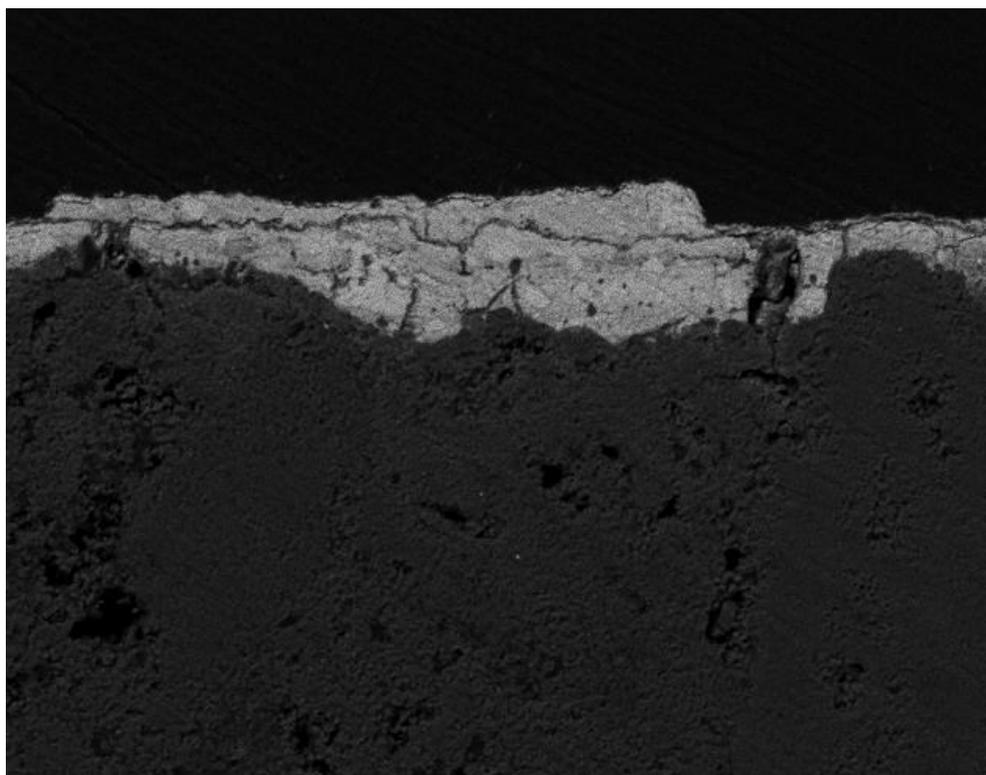
Fig. 9a Immagine SEM-BSE della sezione mappata.

Fig. 9c Mappa EDS del piombo.

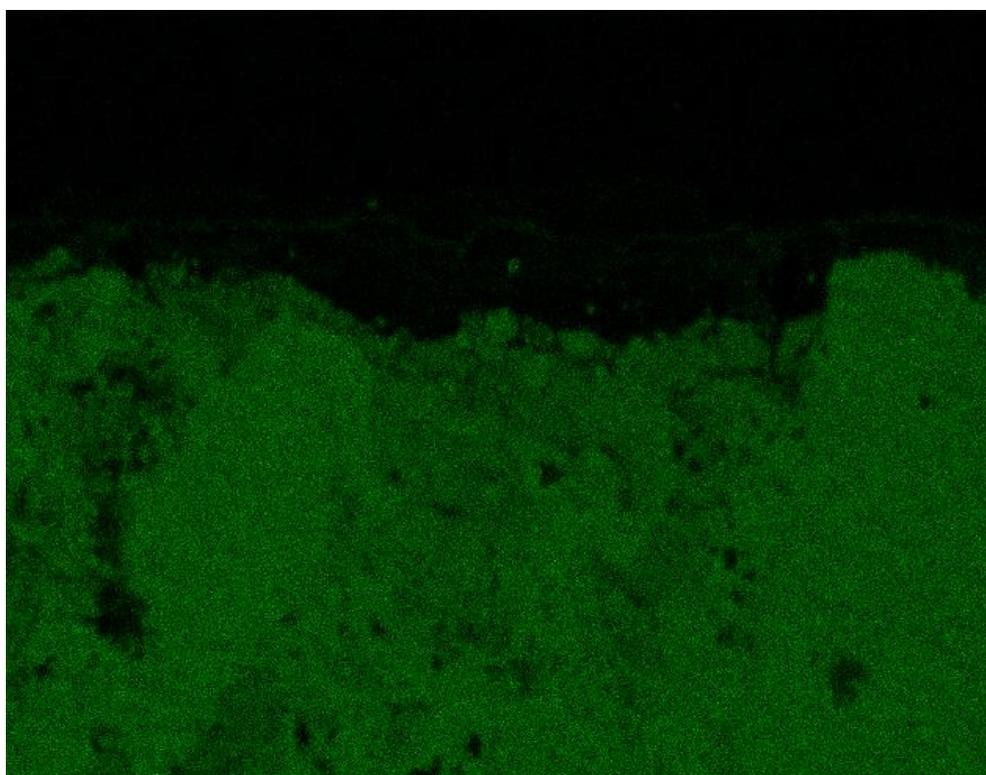
Fig. 9b Mappa EDS del calcio. Il calcio è presente nel substato lapideo e nel livello della stesura rossa non originale.

- 3 – stesura rossa di pochi micron di spessore, ricca di calcio (vedi mappa EDS del calcio in fig. 9b), con tracce di particelle nere in superficie. Non sono presenti elementi riconducibili a pigmenti rossi inorganici quali il ferro, il piombo e il mercurio che identificano rispettivamente l'ocra rossa, il minio e il vermiglione. E' molto probabile che questa stesura sia composta da un colorante organico rosso supportato su carbonato di calcio, quindi sotto forma di lacca rossa. Nell'immagine SEM-BSE in fig. 9a tale stesura appare nera (bassa radio-opacità) e questo è tipico dei materiali organici. Tale stesura non è originale poiché entra all'interno dei vari cretti della stesura bianca sottostante.

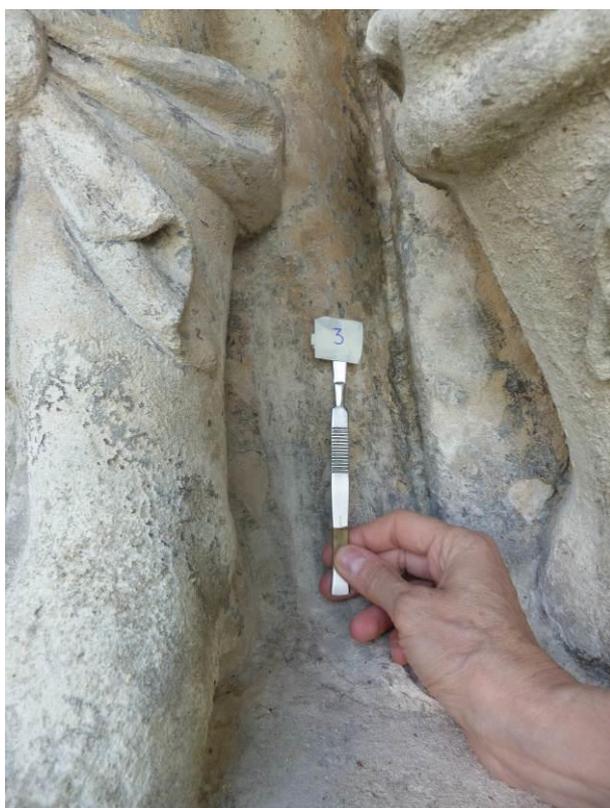
Fig. 10a Zona di prelievo del campione 3.

Punto di prelievo: dalla statua di Tiberio, parte interna tra le gambe.

Natura del campione e osservazione macroscopica: frammento comprensivo del substrato lapideo e della patina giallastra.

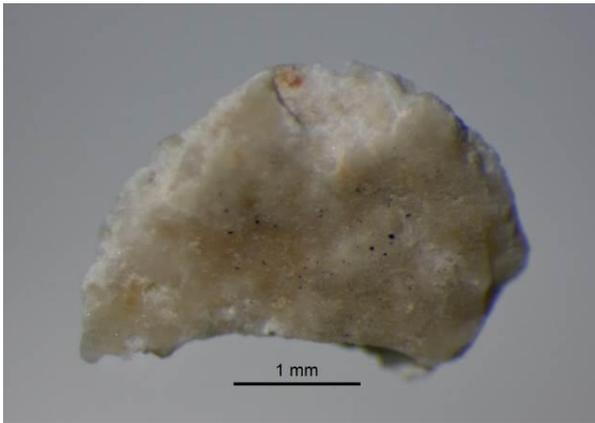
Fig. 11a Fronte del campione 3.

Dal fronte del campione 3 si osserva una patina grigiastra con chiazze giallo-brune e tracce di particellato carbonioso ambientale.

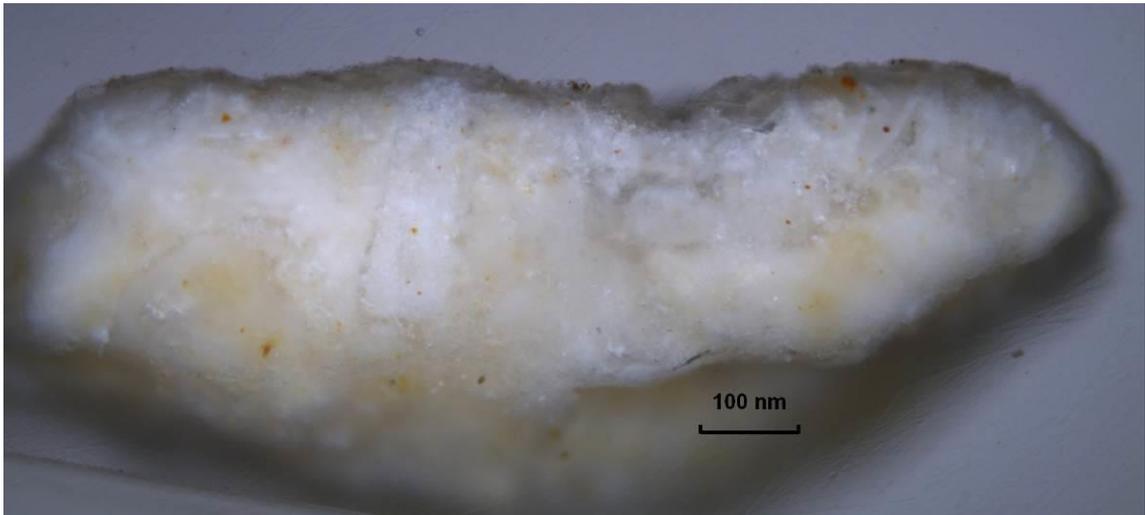
Fig. 12a Stratigrafia del campione 3 in luce visibile riflessa.

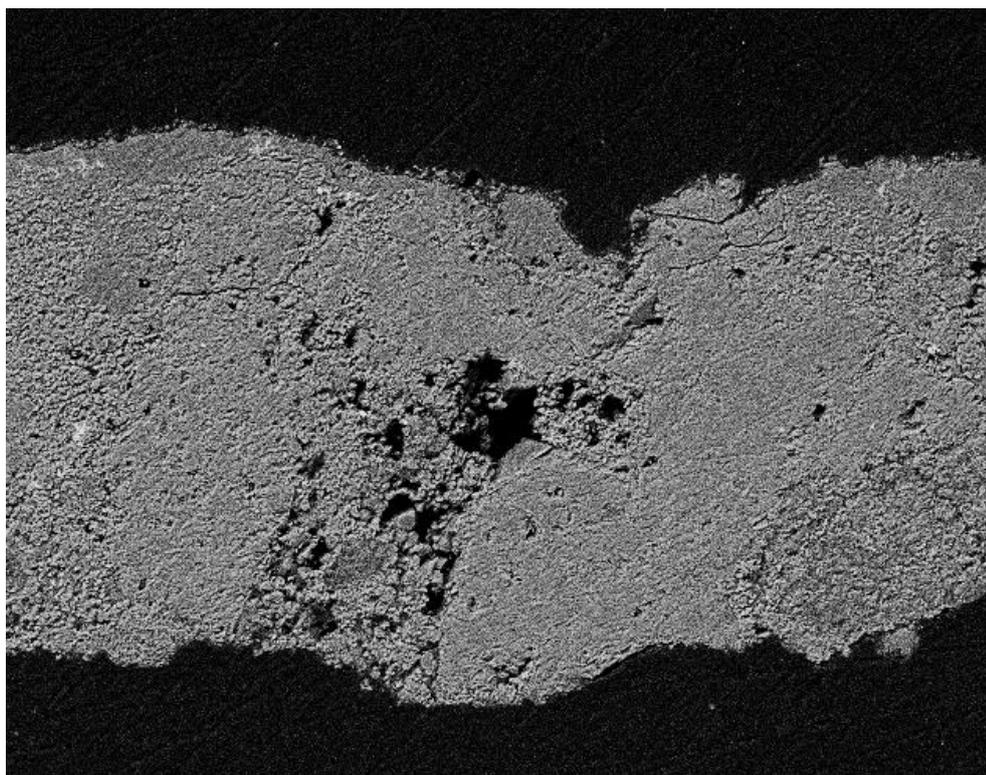
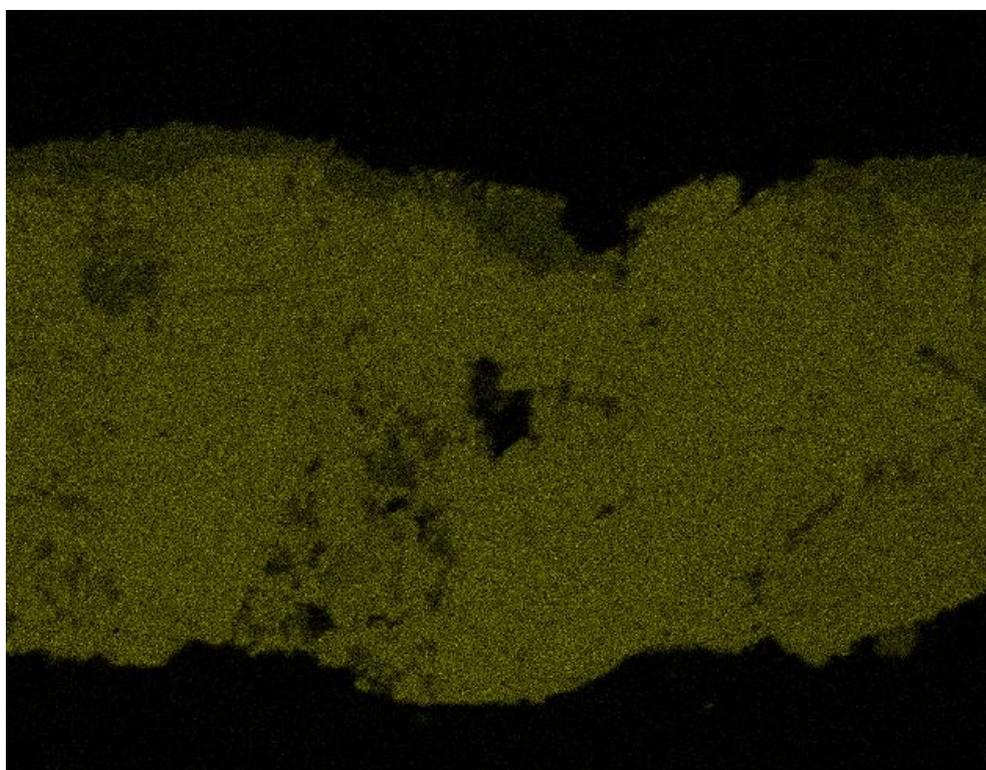
Fig. 13a Immagine SEM-BSE della sezione mappata.

Fig. 13b Mappa EDS del calcio.

Fig. 13c Mappa EDS dello zolfo.

1 – substrato lapideo composto da carbonato di calcio, impurezze di ossidi di ferro gialli e bruni e solfato di calcio da solfatazione (vedi mappe EDS di calcio e zolfo in figg. 13b/c).

2 – patina grigiastra a base di solfato di calcio ($\sim 30 \mu\text{m}$) formatasi a causa di fenomeni di solfatazione. La presenza di calcio e zolfo è evidenziata dalle mappe EDS (figg. 13b/c). L'indagine di spettroscopia FT-IR ATR, i cui risultati sono riportati in seguito, è stata effettuata sulla superficie del fronte del campione tal quale ed ha confermato la presenza del solfato di calcio biidrato. Lo spettro FT-IR di fig. 14a mostra le bande del solfato di calcio biidrato ($3526, 3402, 1684, 1619, 1103, 669 \text{ cm}^{-1}$; vedi confronto in fig. 14b) e le bande del carbonato di calcio del substrato ($1401, 873 \text{ e } 712 \text{ cm}^{-1}$; vedi confronto in fig. 14c). Nella patina non è presente l'ossalato di calcio.

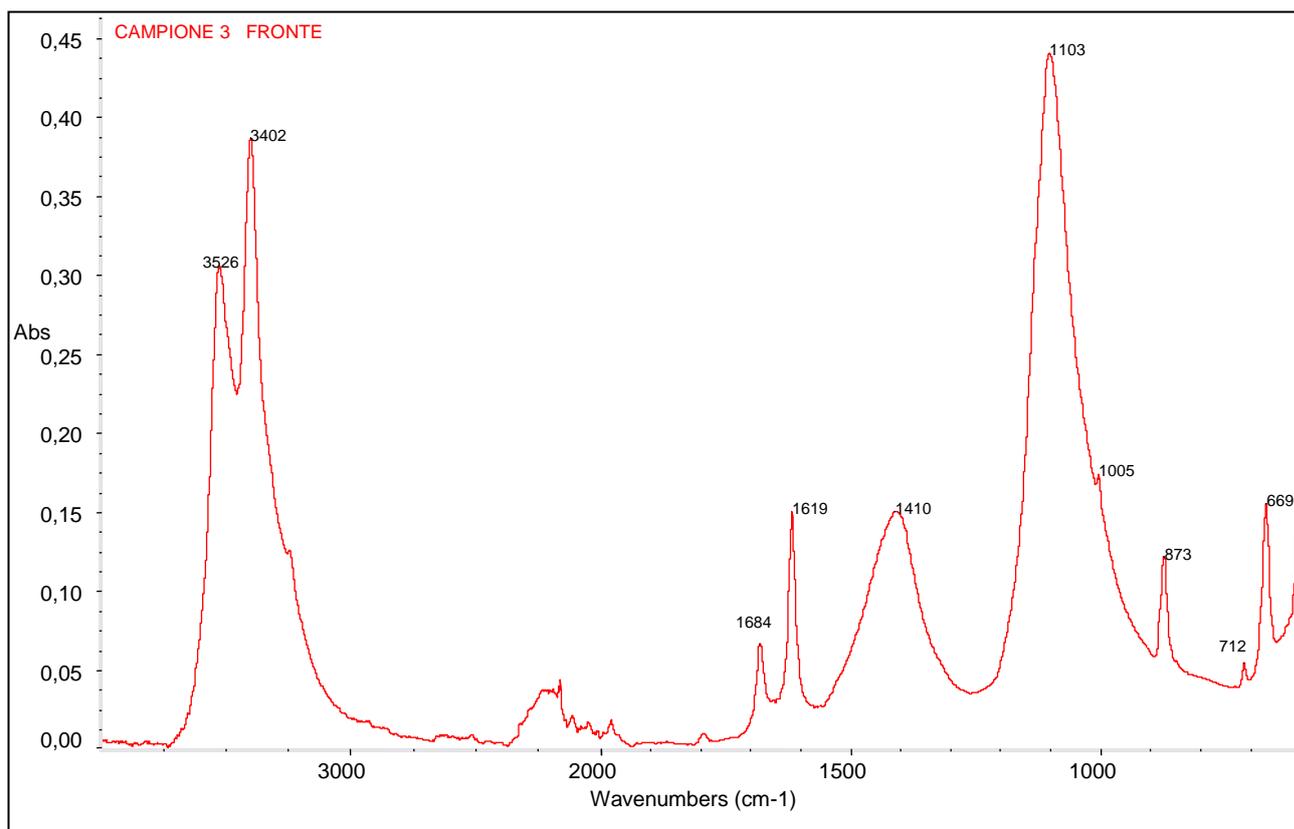
Fig. 14a Spettro FT-IR ATR della superficie del fronte del campione 3.

La superficie del fronte del campione 3 è stata sottoposta ad analisi di spettroscopia FT-IR ATR. Lo spettro FT-IR è stato acquisito in modalità ATR universale a riflessione singola (cristallo in diamante Ø 1,8mm). Parametri di acquisizione: range spettrale 4000-550 cm^{-1} (medio infrarosso), 64 scansioni, risoluzione 4 cm^{-1} , formato finale in assorbanza.

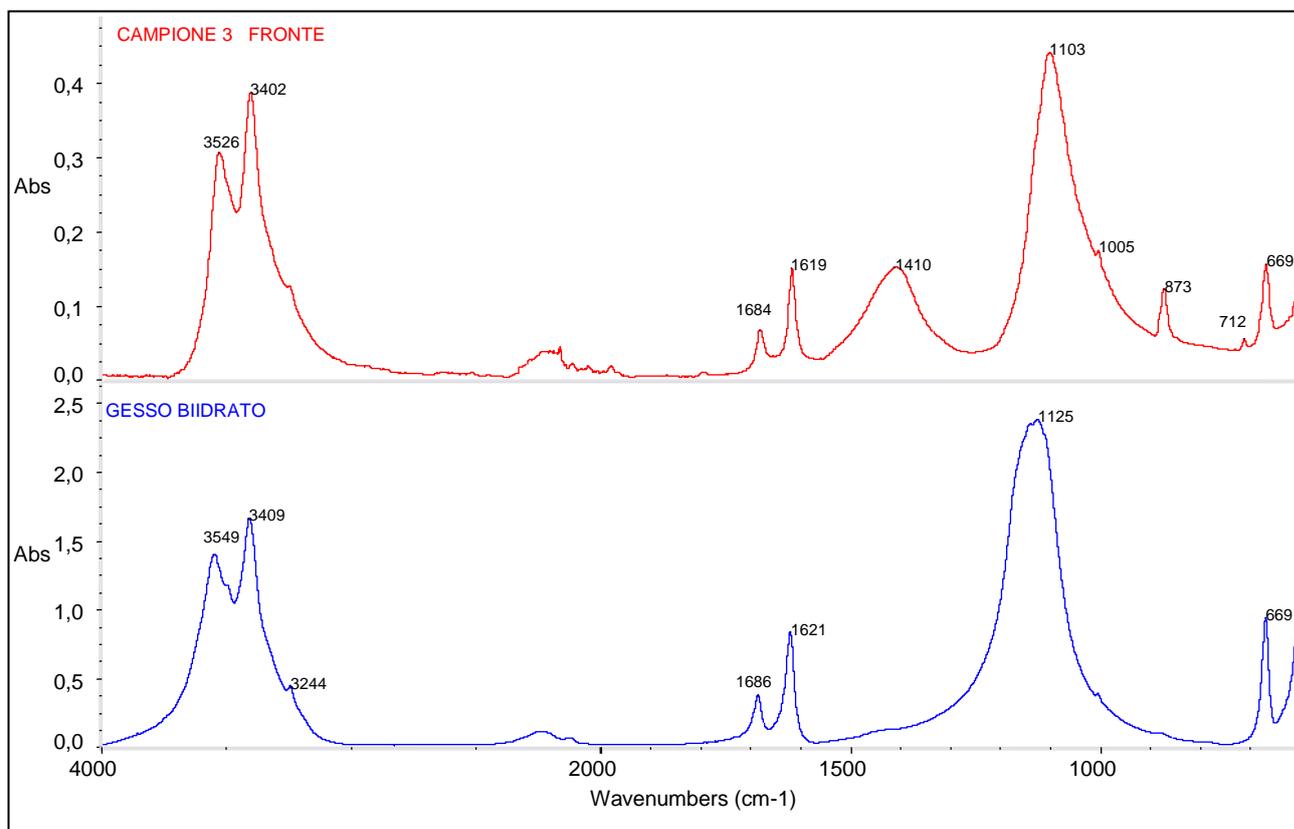
Fig. 14b Confronto tra lo spettro FT-IR ATR della superficie del fronte del campione 3 (linea rossa) e lo

spettro FT-IR del solfato di calcio biidrato (linea blu).

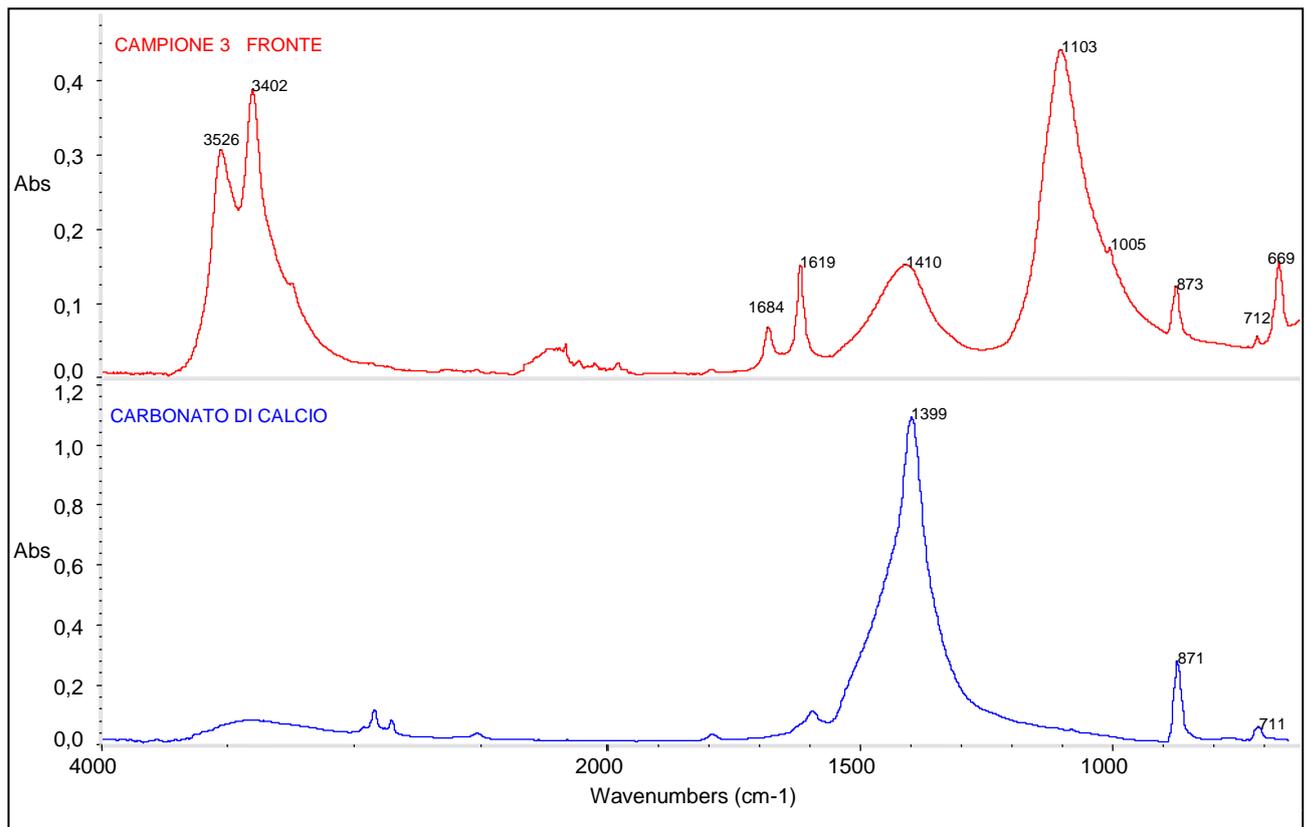
Fig. 14b Confronto tra lo spettro FT-IR ATR della superficie del fronte del campione 3 (linea rossa) e lo spettro FT-IR del carbonato di calcio (linea blu).
