Restauro conservativo
Statua settecentesca in pietra di Vicenza
posta all'interno dell'orangerie
nel parco di Villa Pisani a Stra, Venezia
Relazione finale d'intervento

Leda

A.A. 2016/2017

Allieva: Chiara Milillo

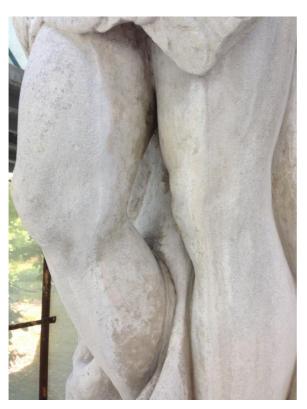
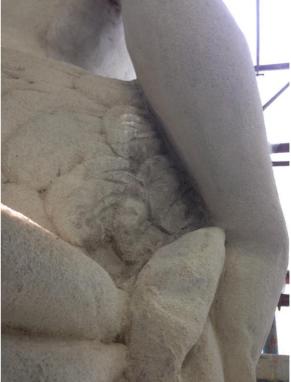
Sono visibili patine di colore giallastro e scialbi di calce di colore grigio opaco nelle parti protette della statua, dovuti presumibilmente ad interventi manutentivi precedenti. Inoltre è presente una stuccatura, probabilmente in polvere di marmo e calce, dovuta ad un intervento di restauro precedente, tra il basamento della statua e il piedistallo.

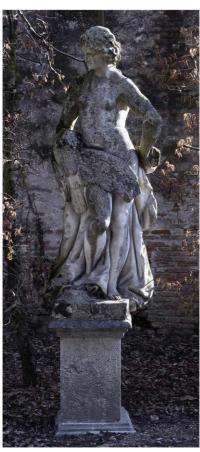
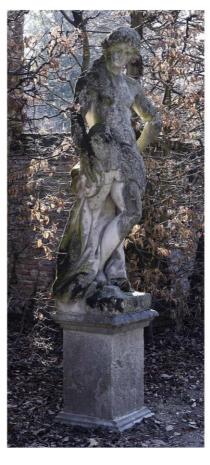
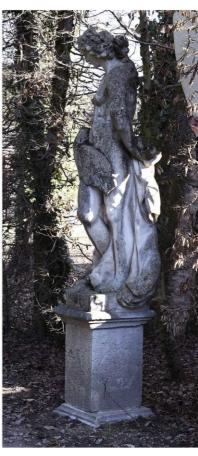
L'opera è stata dettagliatamente fotografata mediante formato digitale ad alta risoluzione per documentare lo stato di fatto, i precedenti interventi, le varie fasi di restauro e il risultato finale.

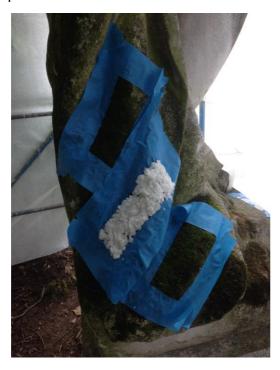
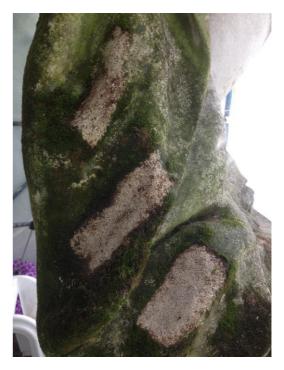
Durante la prima fase d'intervento sono stati eseguiti dei tasselli di pulitura per testare i diversi prodotti. Questi sono stati applicati a diverse concentrazioni, mediante tecniche diverse (a pennello e con polpa di carta) e con tempi di posa differenti per identificare l'intervento migliore. Nella foto sottostante di sinistra si può notare la prima fase di applicazione dei prodotti (acido pelargonico e New Des 50) applicati a pennello e con polpa di carta che sono lasciati in posa tutta la notte, mentre in quella di destra si possono osservare i risultati ottenuti.

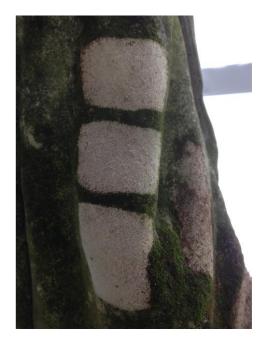
Nella seconda tripletta di tasselli di pulitura invece si è studiato il miglior tempo di posa del prodotto, in questo caso Acido Pelargonico al 10%, partendo dai 15 minuti fino ad arrivare ai 5.

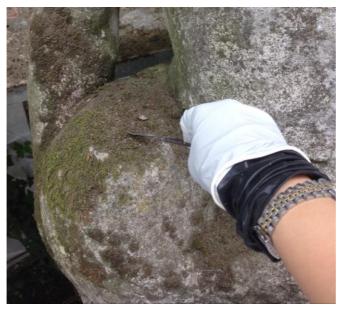
Si è proceduto poi con la rimozione a secco dei muschi presenti mediante spazzole, spatole e specilli. Successivamente l'intera superficie è stata trattata con il New Des 50 ad una concentrazione del 3%, steso a pennello. Il prodotto è stato in seguito abbondantemente risciacquato con acqua calda e con l'ausilio di spazzole.

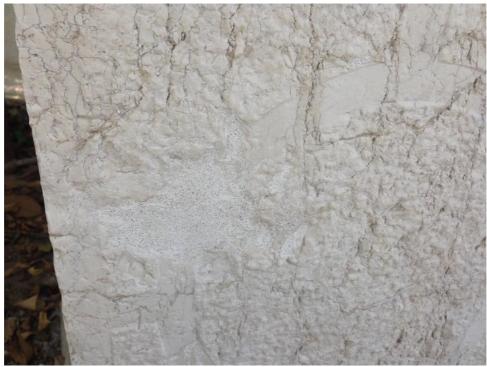
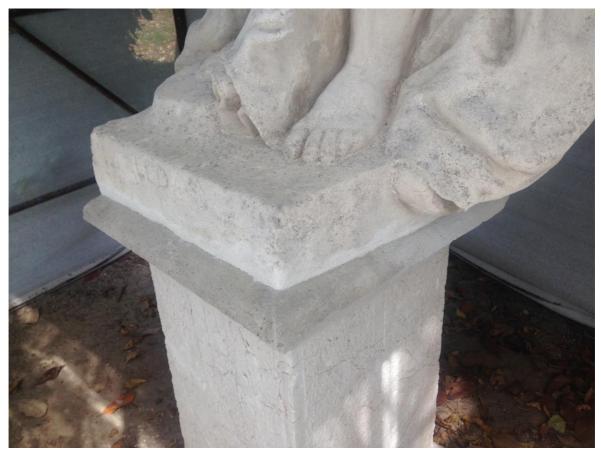
Inizialmente, essendo le stuccature del basamento in buono stato conservativo e presentando solo un'alterazione cromatica, si è deciso di trattare le zone con una soluzione al 3% di ammonio carbonato e polpa di carta per pulire le parti. Successivamente, visto lo scarso risultato ottenuto, si è deciso di integrare le stesse. E' stata quindi realizzata una malta apposita così composta: due parti di sabbia di fiume, una parte di sabbia di campo e una parte di grassello.

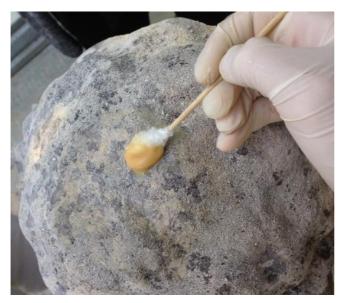
I residui dei pigmenti dei licheni rimanenti infine sono stati trattati e rifiniti con enzimi proteolitici, resina a scambio ionico, acido citrico e acqua ossigenata. È stata anche utilizzata una micro fresa montata su un micro motore per la rifinitura degli elementi più coerenti con spazzolina in nylon.

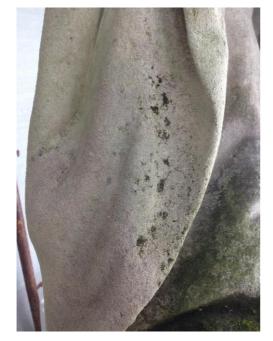
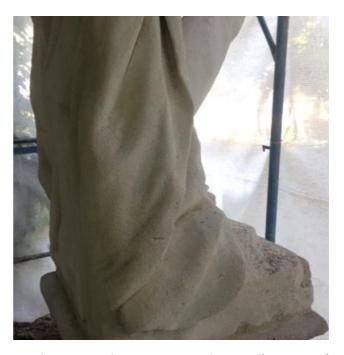
Nelle foto sottostanti si nota molto bene il risultato di rifinitura ottenuto con l'impiego di questi enzimi.

È stata utilizzata una miscela di enzimi purificati, disidratati, di colore marrone con addensante cellulosico. Il mix enzimatico segue ligie regole di preparazione per la miglior riuscita della pulitura. L'enzima lavora a una temperatura ideale tra i 15 e i 35 gradi, ma c'è da porre particolare attenzione alla condizione termica, perché al di sopra dei 40 gradi centigradi il soggetto non è più in grado di svolgere la sua funzione. La soluzione enzimatica, simile a granelli marrone di sabbia, è stata sciolta in 400 ml di acqua deionizzata e riscaldata, a bagnomaria, mescolata poi con uno specillo di legno, vetro o plastica. Per tale prodotto è fondamentale non utilizzare strumenti metallici perché si disattivano, perdendo il loro principio pulente. Si riscalda l'acqua del vaporizzatore e del secchio per la pulitura degli strumenti, a circa 35 gradi, perché, si è notato dopo innumerevoli test, che l'enzima lavora meglio se la superficie lapidea è più calda della temperatura ambiente (18 gradi). Inoltre gli oggetti, se lavati a temperatura adeguata, non provocano uno sbalzo termico alla soluzione enzimatica. Per applicare l'enzima, si bagna il lichene con il vaporizzatore, si spruzza la soluzione (utilizzando uno spruzzino per uso domestico si riduce la perdita del prodotto) e, attraverso uno spazzolino, compiendo movimenti fluidi, circolari e costanti, si vanno a rimuovere i degradi biologici. Questa azione è fondamentale in quanto gli enzimi agiscono solo se mossi meccanicamente.

Sono necessari, come minimo, tre passaggi per ottenere un ottimo risultato. Si è notato che l'enzima è molto utile anche sulle patine algali, su vari tipi di licheni e sui cianobatteri.

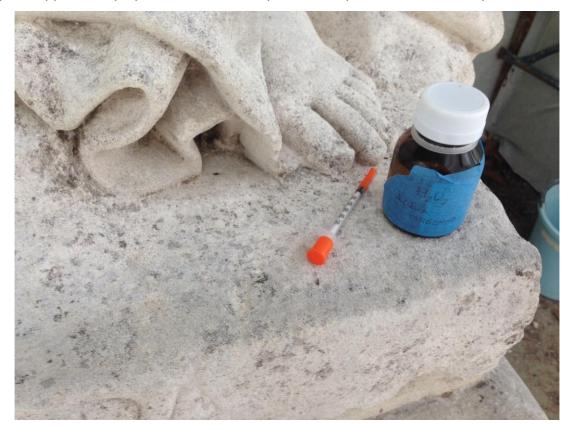
L'acido citrico è stato utilizzato in soluzione al 5% con ph tamponato al 5,5 e l'impacco è stato tenuto in posa per 30 minuti; l'acqua ossigenata è stata diluita al 30% e rimossa dopo cinque minuti. Entrambi i metodi hanno dato buoni risultati. Sono stati testati inoltre due tipi di supportanti, polpa di carta e Nevek, per vedere quale dei due fosse il più efficace.
