“Ipotesi di restauro conservativo del ‘Sotoportego’ votivo di Corte Nova”

Di Veronica Giardino

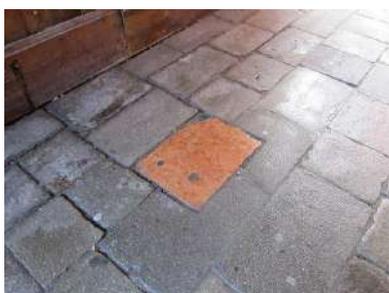
Ancora oggi è possibile vedere il punto in cui era stato posto il quadro e dove cadde la peste, poiché nella pavimentazione è stata inserita una pietra rettangolare in Marmo rosso di Verona a ricordo del miracolo.

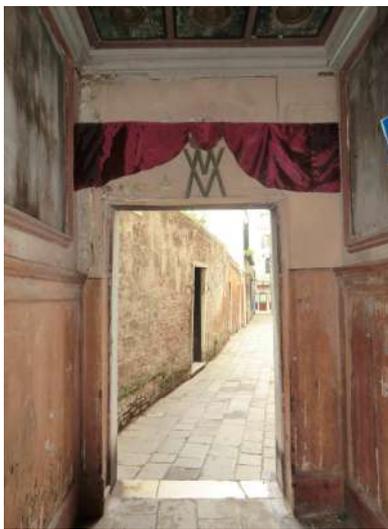
(Retro dell'ingresso da calle Zorzi)

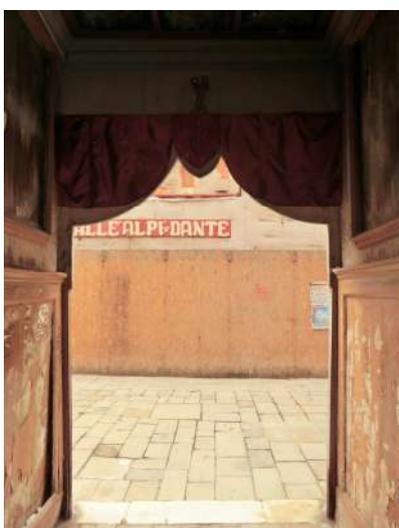
(retro dell'ingresso da Corte Nova)

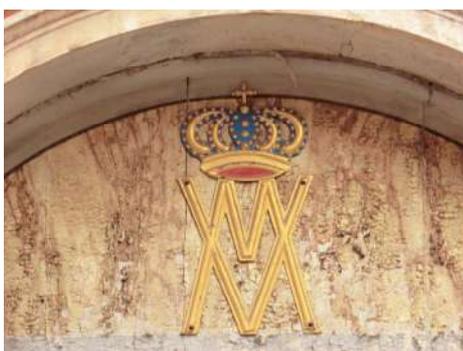
(particolare con il monogramma di Maria)

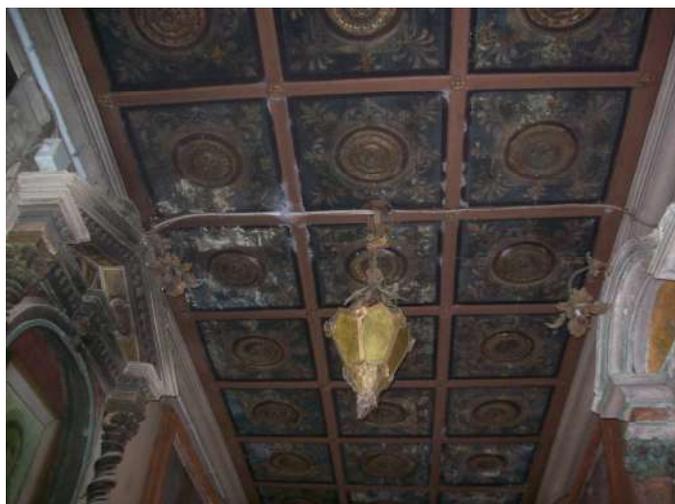
I cassettoni presentano al loro interno un rosone tondo di legno decorato con motivi geometrici e/o floreali, il resto del fondo è dipinto di verde/blu con decori floreali

dorati a motivi simili alternati di cassettoni in cassettoni, così come il decoro del rosone. Agli incroci della cornice ci sono dei piccoli fiori in rilievo anch'essi di legno. Al centro del soffitto si nota una lampada in ferro battuto funzionante aggiunta negli anni settanta dallo stesso signore che realizzò la scritta di rame sulla porta, che si premurò in oltre di realizzare i 2 candelieri in ferro battuto situati, uno su uno dei capitelli, e l'altro sul retro della porta.

(Soffitto a cassettoni)

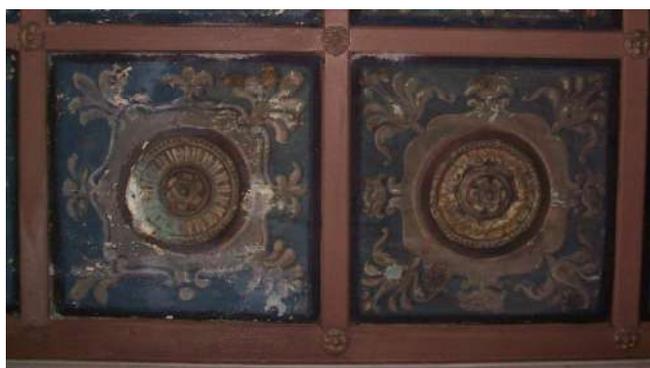
(Particolare della decorazione dei cassettoni del soffitto)

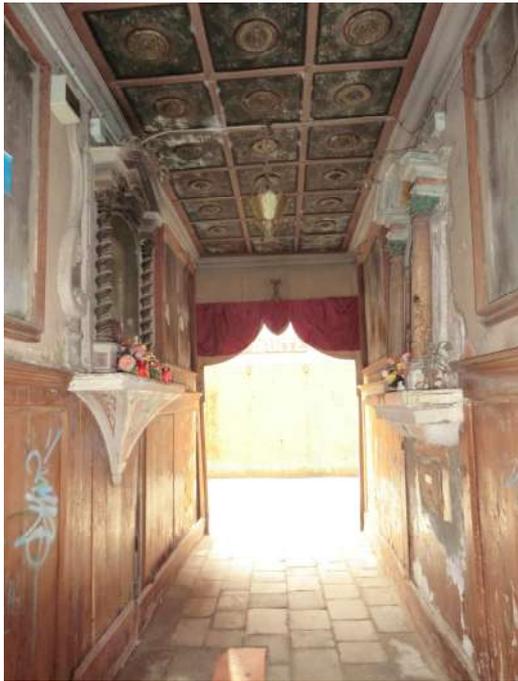
Entrambe le pareti in mattoni del sotoportego sono state rivestite con tavole di legno nel 1730.

(Generale del sotoportego)

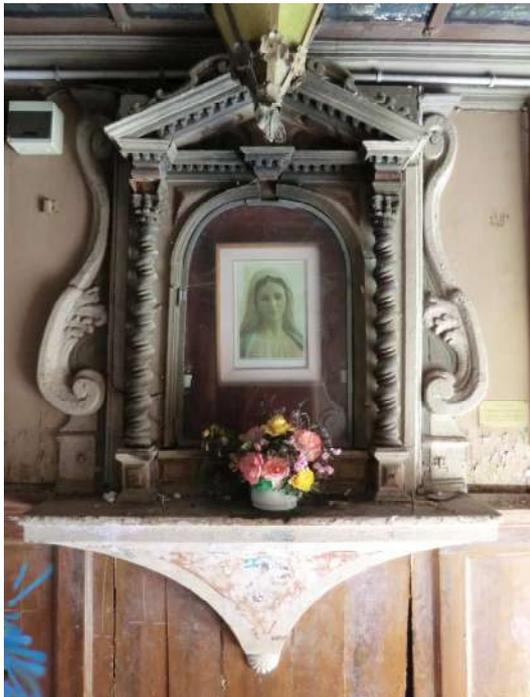
Fino a qualche anno fa, nella nicchia del capitello c’era un’oleografia (stampa diffusa nella seconda metà dell’ottocento, che riproduce la pittura a olio su una carta sulla quale era impressa una trama che simulava la tela) che rappresentava S. Francesco D’Assisi, tra S. Sebastiano e S. Rocco, che prega la Madonna col bambino che appare in alto (si presume che forse proprio questa nicchia ha contenuto il quadro di Giovanna, in quanto i personaggi del dipinto sono molto simili a quelli dell’oleografia).

(Capitello della parete di sinistra)

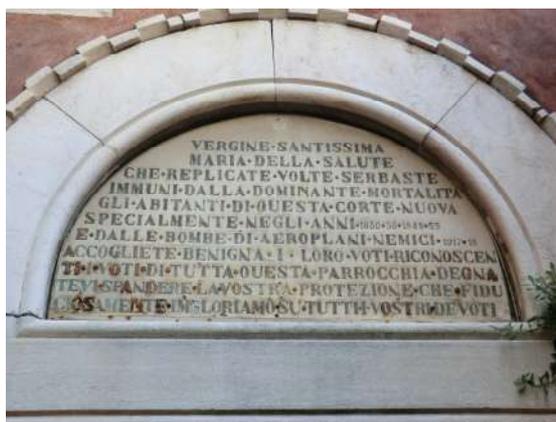
Sull'architrave è in oltre presente una crescita da vegetazione infestante superiore (pianta) che affonda le radici in una delle numerose fessure, e sullo stipite di sinistra si nota un graffito nero.

La scritta in rame risulta alterata dall'acqua in prossimità dei due angoli nella zona inferiore della lunetta, si possono notare delle macchie di sali di Rame (verdi) e delle macchie di ruggine (rossastre) attorno alle lettere che vanno a macchiare la pietra.

(Lunetta; si notano le macchie attorno alle

lettere e la pianta infestante.)

Per le fessurazioni si può procedere con una stuccatura mediante calce idraulica e inerti (scelti in base al colore per renderlo simile a quello della pietra), fatte a livello poiché se la stuccatura fosse sottolivello potrebbe creare zone di ristagno o scorrimento dell'acqua meteorica che potrebbe degradare maggiormente la pietra.

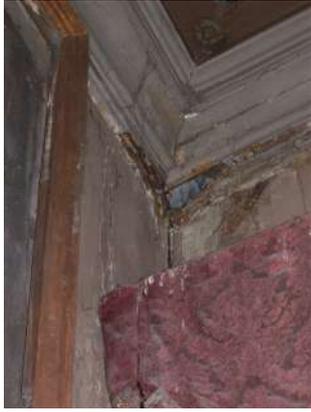
La parte lignea sul retro presenta, a sinistra, un'evidente infiltrazione d'acqua che ha degradato il legno e la pittura sopra di esso, sia della cornice sia della parete, la pellicola pittorica presenta cadute (Anche spinte fino a vedere il legno di fondo), screpolature e macchie di alterazione cromatica, estese anche sulla cornice lignea che presenta anche dei distacchi, potrebbe essere presente anche un degrado biologico ma questo andrà verificato con analisi successive.

(Particolare della zona con infiltrazione d'acqua)

Nella zona retrostante la porta in pietra è auspicabile riparare l'infiltrazione d'acqua, per eliminare una delle fonti del degrado, che altrimenti continuerebbe a presentarsi regolarmente.

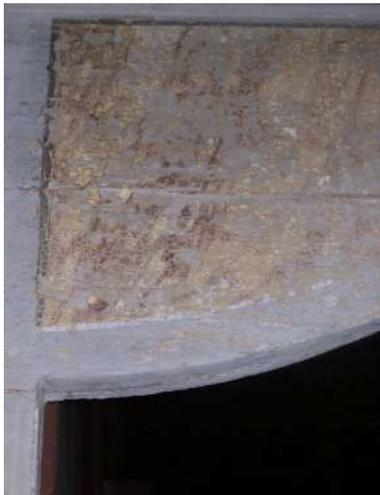
La pittura esterna presenta un evidente decoesione della pellicola pittorica, caduta in molti punti, mentre, in quelli rimasti presenta una screpolatura molto accentuata ed è sollevata in molte zone, spiegabile con il fatto che la parete è per molte ore del giorno esposta al sole e quando piove non ha alcuna protezione così come non ce l'ha dal vento.

(Particolare della porta)

Essendo la zona esposta costantemente a sole e acque meteoriche si consiglia l'applicazione di un protettivo che non vada però a bloccare i movimenti della pellicola che altrimenti potrebbe degradarsi ulteriormente.

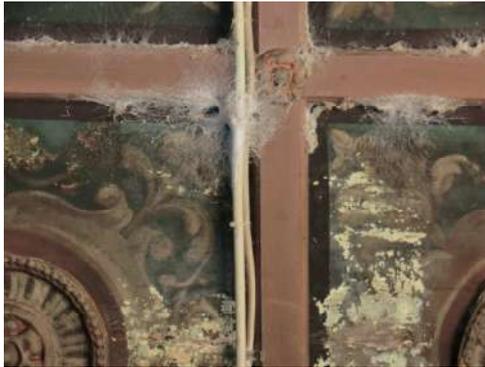
Il soffitto presenta, soprattutto nella zona centrale, in prossimità dei capitelli, e lungo le cornici, dei nidi di ragno, e probabilmente un attacco da parte di biodeteriogeni, da verificare.

(Particolare del soffitto nella zona centrale)

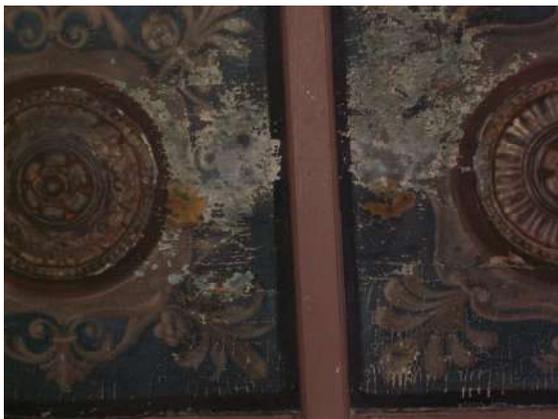
In oltre alcuni cassettoni presentano un'alterazione del colore di fondo e della decorazione (probabilmente a tempera) che in alcune zone risulta illeggibile se non caduto.

Dal modo in cui si è alterato il colore e dalle macchie scure presenti nei giorni di elevata umidità si possono presumere delle infiltrazioni d'acqua e probabilmente un attacco biologico sul retro dei cassettoni da verificare in seguito.

(dettaglio dei cassettoni; macchie di

umidità e colore caduto)

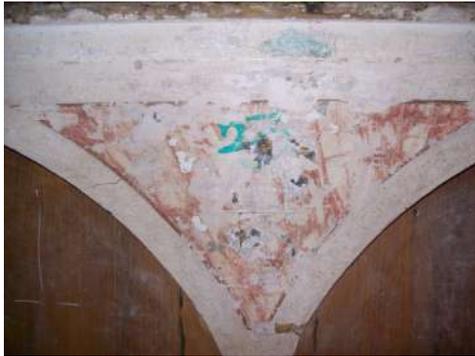
La mensola triangolare, presenta un'estesa caduta di colore e in alcune zone è visibile lo strato preparatorio e il legno originale oltre a numerose scritte vandaliche.

(Particolare della mensola del capitello)

Se invece si decidesse di mantenere la vernice, le parti decoese vanno consolidate e fatte riaderire al legno sottostante utilizzando un consolidante apposito (Klucel), e si dovrà pensare ad una eventuale rimozione delle scritte imbrattanti per mezzo di detergenti specifici (si dovrà verificare, con prove, che non intacchino anche la vernice a finto legno), per lo sbiancamento della vernice non si può far nulla in quanto il degrado è indotto dall'invecchiamento della vernice stessa.

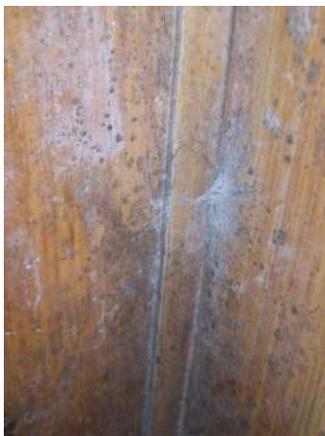
La parete invece nella parte dello zoccolo superiore presenta un attacco biologico da parte di funghi cromogeni di superficie (vedi foto 1, 1.1, 1.2) alcuni nidi di artropodi (ragni) (vedi foto 2, 2.2, 2.2) e una diffusa patina bianca probabilmente dovuta ad un alterazione della vernice dovuta all'invecchiamento. (vedi foto 3, 3.1, 3.2)

(Visione generale della patina bianca, dei funghi cromogeni e dei nidi di ragno.)

Le tane di ragno possono essere rimosse meccanicamente senza il bisogno di biocidi. Per quanto riguarda la vernice a finto legno, toccherà al sovrintendente decidere se rimuoverla o meno, in quanto sembra essere non originale (ma da verificare se di età superiore a 50 anni) e pesantemente degradata, per cui una sua rimozione a favore del legno originale sarebbe preferibile.

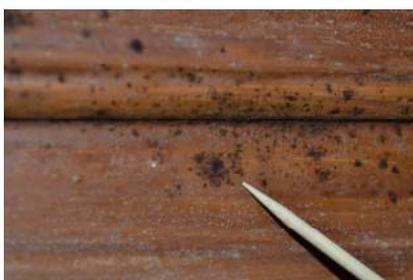
(Foto1: visione macroscopica dei funghi cromogeni di superficie.)

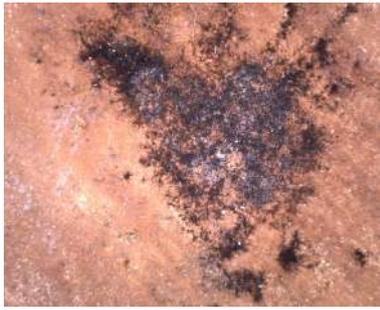
(Foto1.1: I funghi cromogeni di superficie, fotografati con il microscopio “Dinolite”, a luce normale, ingrandimento a 50X.)

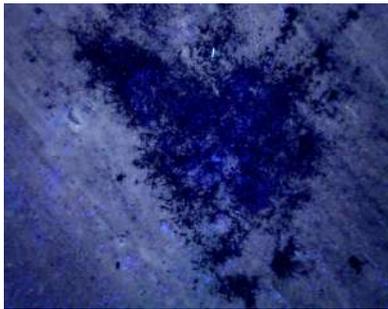
(Foto1.2: funghi cromogeni di superficie, fotografati con il microscopio “Dinolite”, a luce UV, ingrandimento a 50X.)

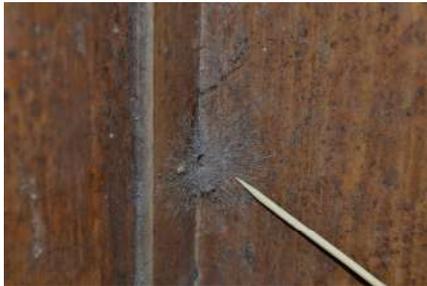
(Foto2: visione macroscopica di un nido di artropode.)

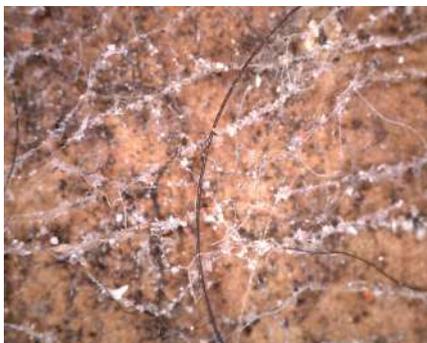
(Foto2.1: Nido di artropode, fotografato con il microscopio “Dinolite”, a luce normale, ingrandimento 50X.)

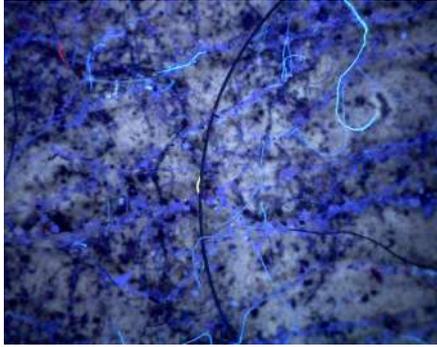
(Foto 2.2: Nido di artropode, fotografato con il microscopio “Dinolite”, a luce UV, ingrandimento 50X.)

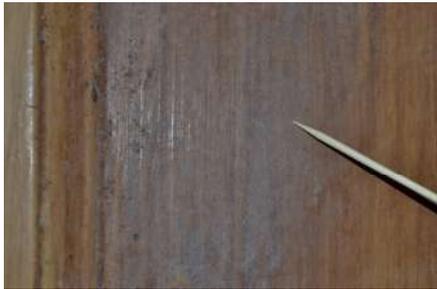
(Foto3: Patina bianca sulla vernice vista macroscopicamente)

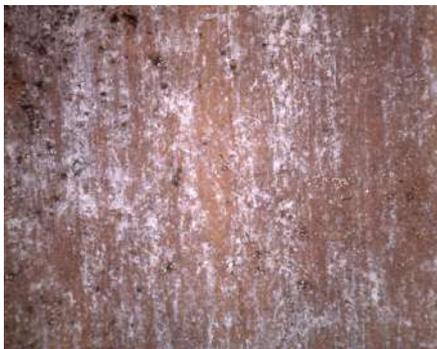
(Foto3.1: Patina bianca, fotografata con il microscopio “Dinolite”, a luce normale, ingrandimento 55X.)

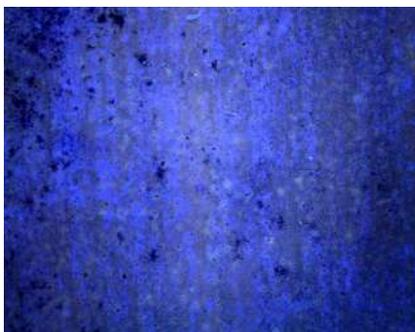
(Foto3.2: Patina bianca, fotografata con il microscopio “Dinolite”, a luce UV, ingrandimento 55X.)

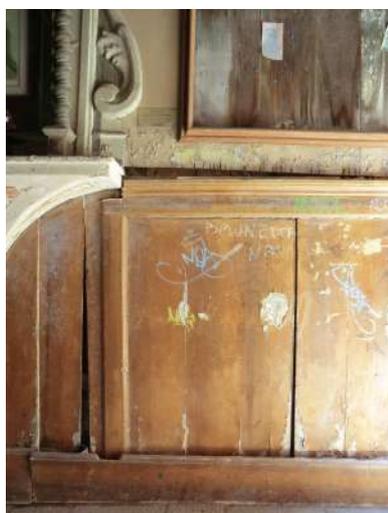
Le tavole della parete sono poste a diretto contatto sia del pavimento sia della parete in muratura posta dietro, si può presumere quindi un'elevata umidità che va a impregnare il legno creando dei movimenti che si oppongono alla tensione della pellicola di vernice provocando screpolature, sbollature e distacchi della stessa, è in oltre presente un degrado di tipo antropico provocato da dei graffiti che imbrattano tutta la vernice. Sul lato a destra del capitello si nota un cedimento del pannello e si può vedere la muratura retrostante, mentre lo zoccolo inferiore risulta staccato dal pannello di legno, probabilmente questo cedimento è stato provocato da degli operai che qualche anno fa hanno sistemato le tubature e per farlo hanno staccato i pannelli (il cedimento è evidente soprattutto sotto il capitello)

(zona con cedimento delle tavole)

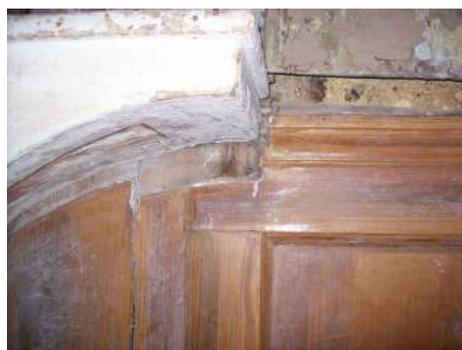
(Particolare della zona di cedimento)

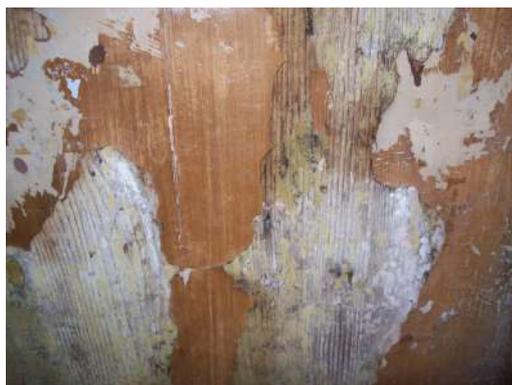
(Particolare della parete, in cui si notano cadute di vernice.)

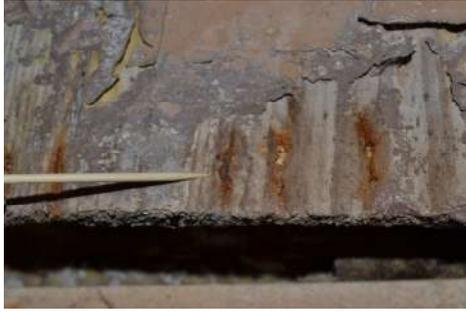
La parte sopra i pannelli verniciati è dipinta con un marrone chiaro, anche qui in molte zone la pittura risulta screpolata e in certi casi è caduta o sollevata, soprattutto sul lato a destra del capitello dove la pittura è caduta quasi completamente e mostra i vari strati di fondo (Rosso, giallo, bianco...) fino al legno originale che presenta un danno da fungo cariogeno che può intaccare il legno fino al soffitto (compreso), ma questo andrà verificato con prelievi e analisi successivi.

(visione macroscopica del danno da fungo cariogeno)

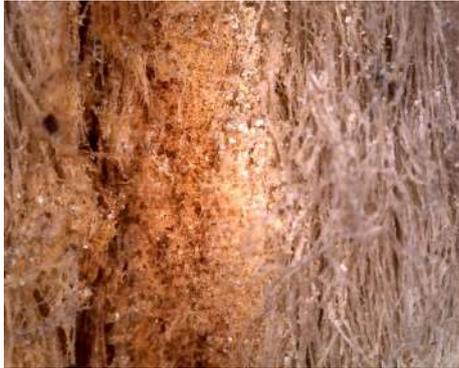
(visione al microscopio “Dinolite” del legno attaccato da fungo cariogeno, ingrandimento 50X, luce normale.)

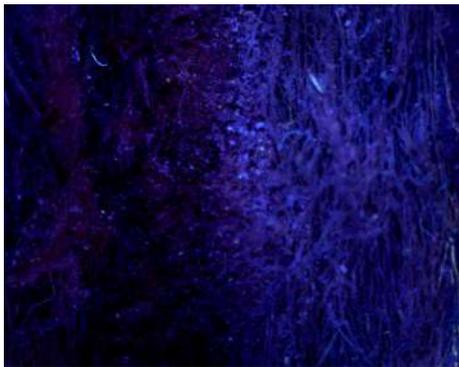
(visione al microscopio “Dinolite” del legno attaccato da fungo cariogeno, ingrandimento 50X, luce UV.)

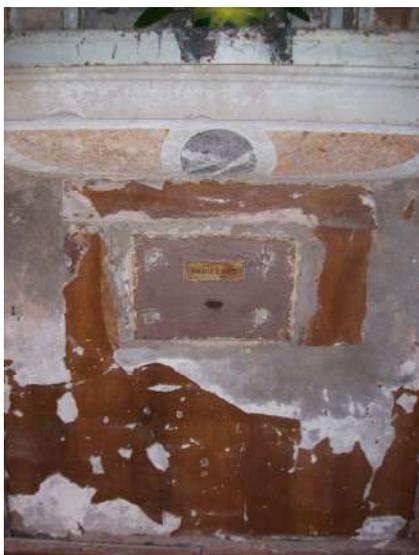
(Foto4: zona sottostante il capitello in cui si nota la pietra sottostante la vernice)

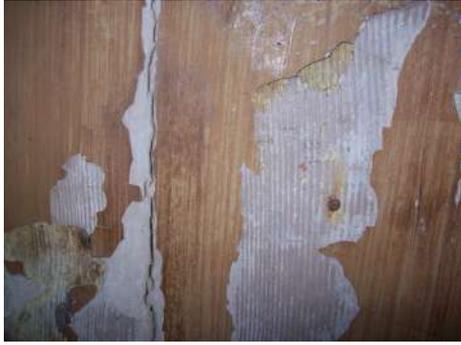
(Foto 4.1: particolare della parete con evidente caduta della vernice ed esposizione di un chiodo arrugginito)

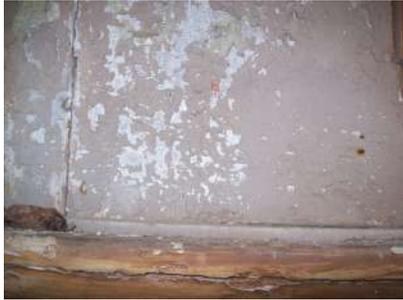
La pittura della parte superiore di colore rosa/ marrone chiaro qui risulta particolarmente decoesa e fragile, in alcuni punti è caduta (vedi foto 5) nella parte destra è presente un'infiltrazione d'acqua (la stessa della porta che prosegue anche qui) (vedi foto del retro della porta) che ha causato la caduta e l'alterazione della pellicola pittorica mentre la cornice presenta dei distacchi e della perdita di colore.

(Particolare della pittura marrone chiaro decoesa)

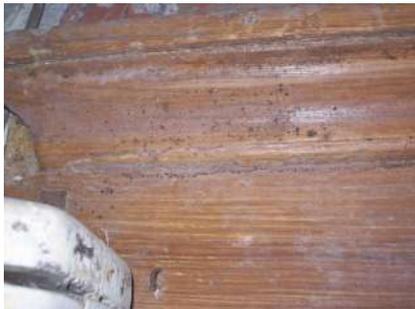
(Particolare della parete accanto al capitello, si possono notare i funghi cromogeni di superficie e la presenza di chiodi)

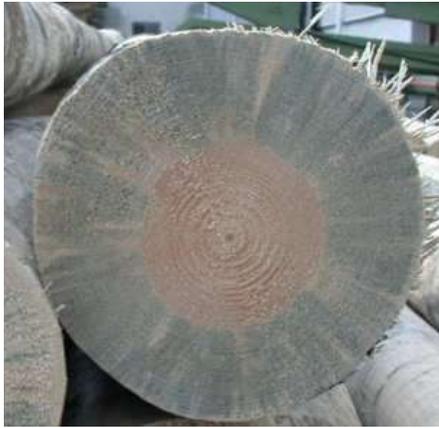
Si sviluppano sul legno e a volte possono entrare nell'opera d'arte e per entrare e passare da una cellula all'altra usano delle micro perforazioni create grazie alla liberazione di enzimi che sciolgono la cellulosa, si nutrono degli zuccheri presenti nelle cellule parenchimatiche per cui non entrano nel durame (la zona "morta" dell'albero) perché lì non trovano gli zuccheri da mangiare, e quindi si trovano solo

nell'alburno. Il degrado che provocano non è dovuto ad un'alterazione della resistenza delle proprietà fisico-meccaniche del legno, ma al fatto che questi sono funghi scuri che alterano il colore reale del legno, macchiandolo, o con la presenza di ife fungine scure o con la produzione di pigmenti scuri, il danno quindi è solamente estetico. Il loro sviluppo sul legno è per lo più localizzato sulle conifere.

(esempio di fungo Cromogeno)

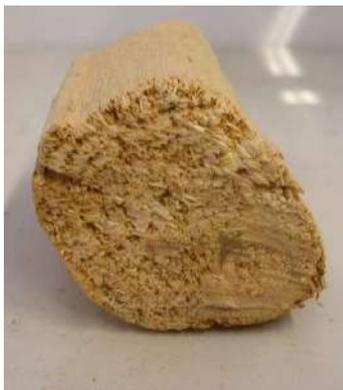
La Carie bianca ha bisogno per vivere di, al massimo, il 20% dell'umidità relativa, è in grado di distruggere oltre alla cellulosa anche la lignina e di liberare ossigeno che sbianca il legno.

Il corpo vegetativo si trova dentro al legno mentre quello fruttifero può trovarsi sia all'interno sia all'esterno, il legno attaccato da questo tipo di fungo si presenta leggero, di colore biancastro e al tatto si può polverizzare, in certi punti si possono vedere le fibre che lo compongono.

(esempio di Carie Bianca)

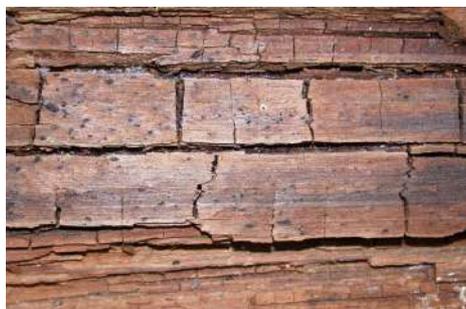
La carie bruna (o cubica) vive anch'essa con un'umidità relativa al massimo del 20%, si può trovare soprattutto su travi e su oggetti posati sulle pareti o sul pavimento, attacca principalmente le conifere.

E' un fungo in grado di digerire la cellulosa rompendo le pareti del legno, lasciando solo la lignina, il corpo vegetativo è dentro il legno (per cui non si vede) mentre il corpo fruttifero si può trovare o sulla superficie del legno o (in alcuni casi) sull'intonaco lì vicino, le ife sono in grado di attraversare l'intonaco.

Macroscopicamente il legno tende a diventare più scuro (perché non c'è più la cellulosa ma solo la lignina che è più scura), si formano delle fratture longitudinali e trasversali (cubetti), le proprietà fisico-meccaniche del legno vengono alterate: il legno si polverizza e va assolutamente sostituito.

(esempio di Carie Bruna)

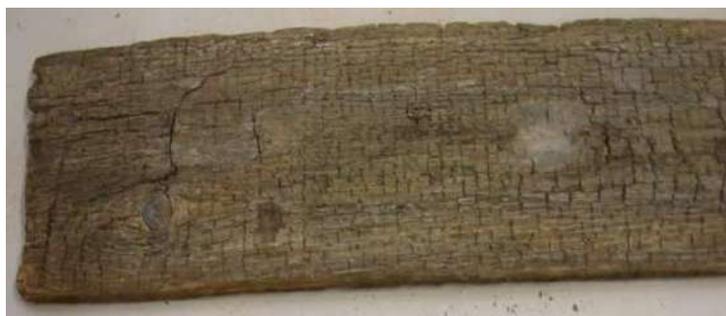
La carie soffice invece si sviluppa sul legno immerso nell'acqua e senza ossigeno, ad alte percentuali di umidità relativa (superiore al 20%) , in particolare sul legno archeologico o immerso.

Questo fungo distrugge la struttura delle pareti cellulari dei vasi e delle fibre (diviene spugnosa e piena di buchi), ma è limitato allo strato superficiale. La sua fenomenologia è come quella della carie bruna una volta asciutto, mentre se è bagnato si presenta di colore scuro e con un aspetto soffice.

(esempio di Carie Soffice)

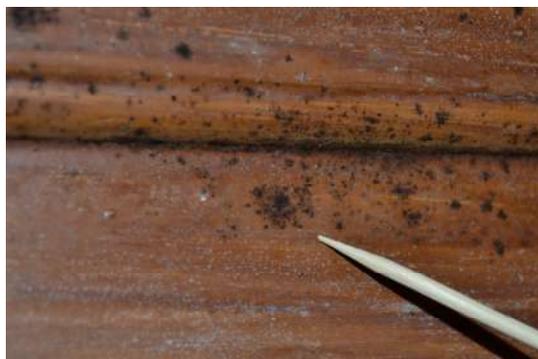
(Zona in cui è stata effettuata la prova di pulitura)

Sono stati fatti dei campioni di pulitura con acqua magnetizzata, fermenti EMBio e Biotin R al 2% in acetone, si è visto che il solvente del Biotin R intaccava la vernice per cui si è preferito usare il Biotin T, solubile in acqua.

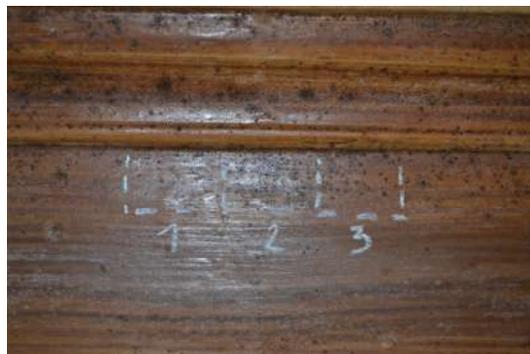
(Campioni di pulitura prima delle prove)

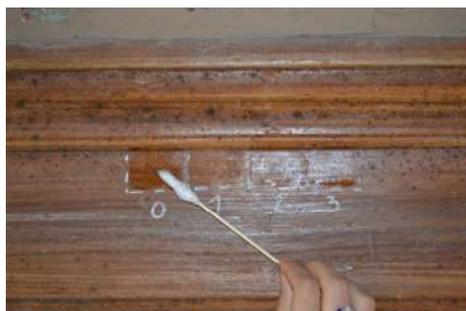
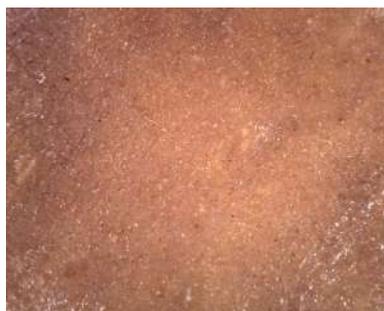
(Campione 0, trattato con acqua e spicillo)

(Campione 0 trattato, visione al "Dinolite" luce normale ingrandimento a 55X)

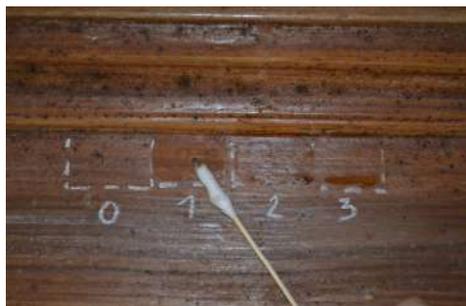
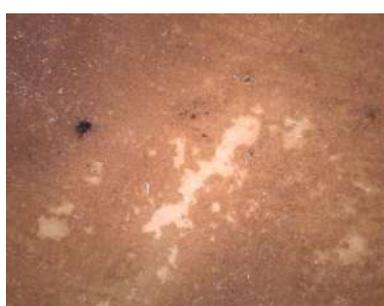
(Campione 1, trattato con Biotin R sciolto in acetone)

(Campione 1 trattato, visione al "Dinolite" luce normale ingrandimento a 55X)

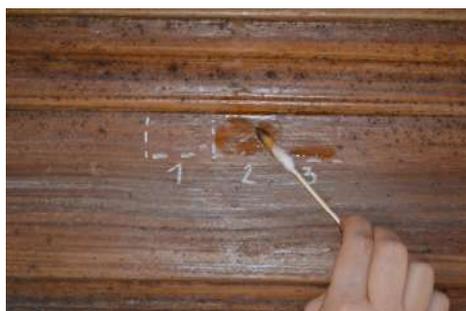
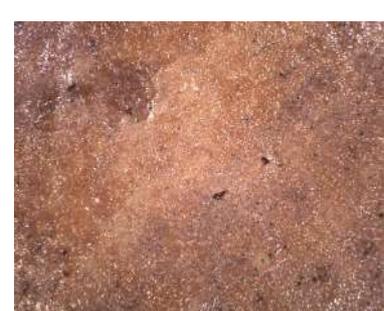
(Campione 2, trattato con fermenti EMBio)

(Campione 2 trattato, visione al "Dinolite" Luce normale ingrandimento a 55X)

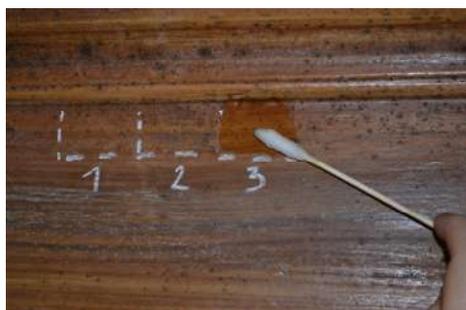
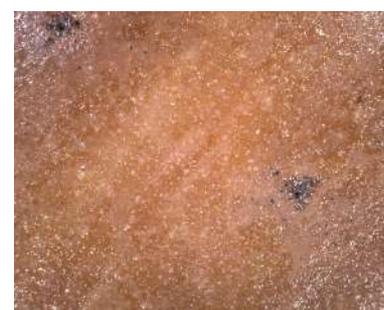
(Campione 3, trattato con acqua magnetizzata)

(Campione 3 trattato, visione al "Dinolite" luce normale ingrandimento a 55X)
