CORSO PER TECNICO DEL RESTAURO  
DI BENI CULTURALI

***DIPINTI DEVOZIONALI A FLAMBRO***  
*Relazioni tecniche sullo stato di conservazione  
e proposte di intervento.*

***CRISTINA DRI***

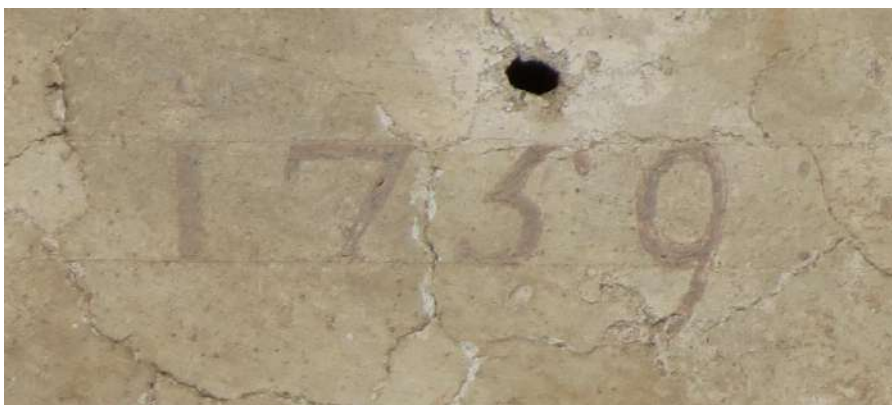
*Figura 5: Particolare dell'affresco in via Monte Grappa: la cifra 5 che, a causa di una microfessurazione dell'intonaco, era stata scambiata per un 3*

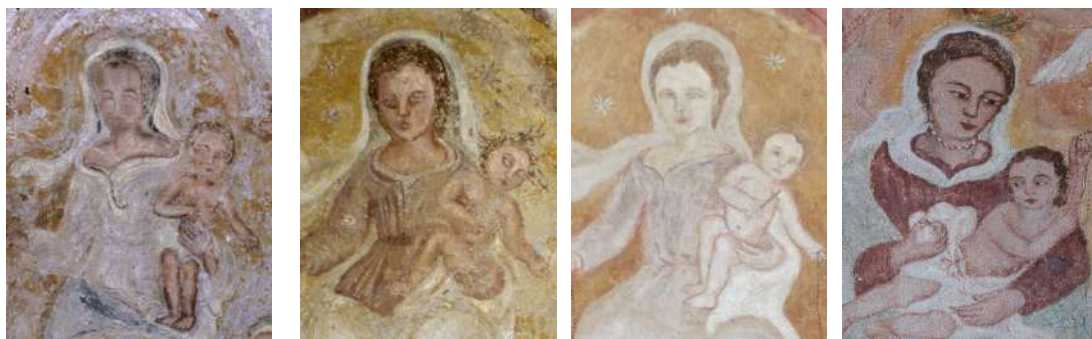
Figura 7: I settecenteschi dipinti attribuibili a Suculino: rispettivamente, particolare delle icone 5, 3, 6 e 2; quest'ultimo riporta la firma dell'autore "SVCVLINVS PINXIT".

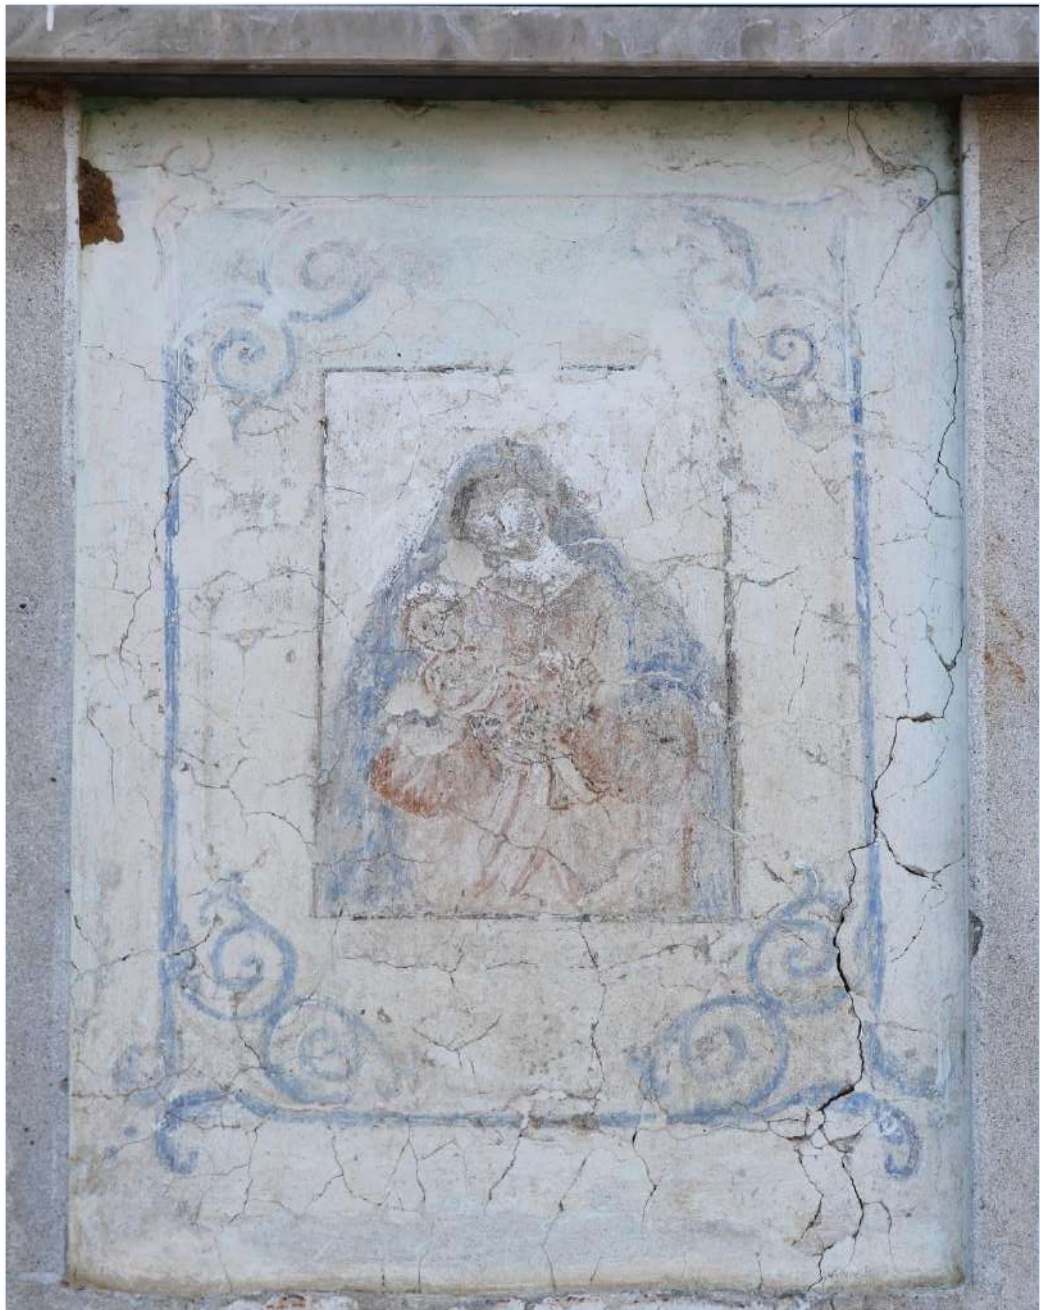
*Figura 8: FLAMBRO, via Savorgnan 7*

STATO DI CONSERVAZIONE: pessimo. Presenti fessure diffuse, di cui una più ampia nella parte destra dell'affresco. Si notano poi due vecchie stuccature, una sotto il volto della Vergine e l'altra sotto la spalla destra del Bambino. I colori sono dilavati; i più evidenti sono il blu e il rosso in quanto ripresi durante l'ultimo restauro. Presenza di materia indefinita di colore bruno nell'angolo in alto a sinistra, impossibile da definire senza un esame ravvicinato.

PROPOSTA DI INTERVENTO: sarebbe opportuno risarcire tutte le fessurazioni e consolidare le parti a rischio distacco al fine di evitare un ulteriore aggravarsi della situazione.

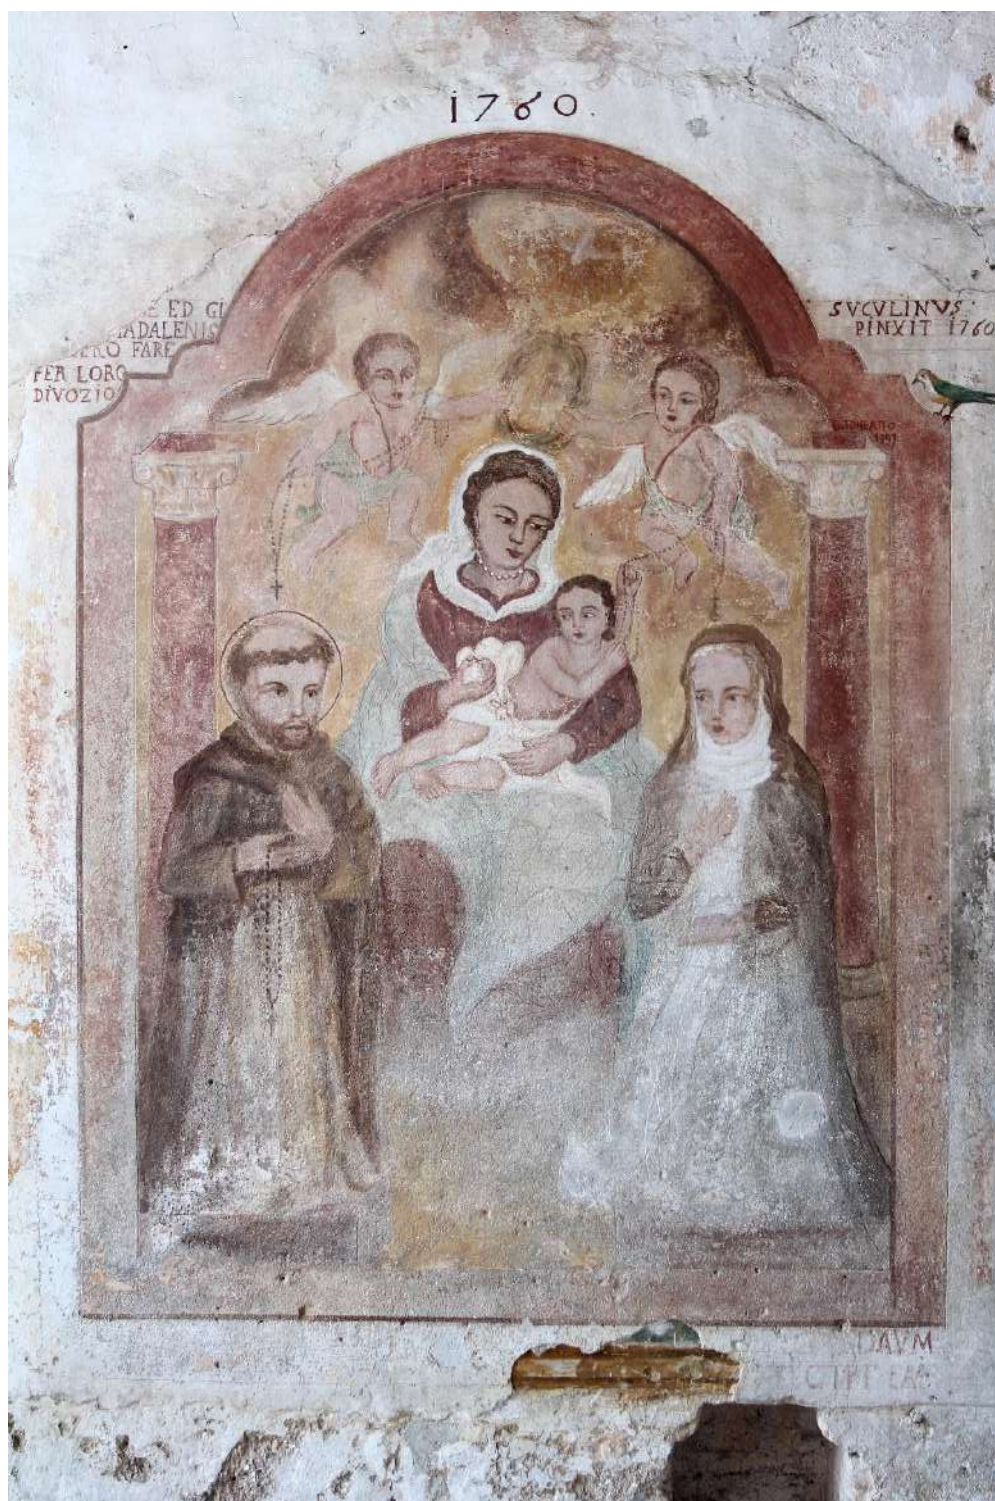
Figura 9: FLAMBRO, via Rotonda 20 - Madonna con Bambino tra i Santi

STATO DI CONSERVAZIONE: ad oggi, il dipinto si presenta in un discreto stato di conservazione. I colori in alcuni punti risultano dilavati, mentre manca l'integrazione pittorica sulla grande stuccatura presente sulla veste di Santa Chiara, realizzata postuma rispetto all'intervento di Giovanni Toneatto del 1997. In tale lacuna sono stati riproposti i segni delle incisioni, ben visibili su tutto il resto dell'affresco (Figura 14). Non sono individuabili le giunzioni di giornata, o perché non presenti o perché molto ben mascherate. Non vi sono fessurazioni. Presenti alcuni forellini nell'intonaco della parte sottostante e residui di scialbo nell'angolo in basso a sinistra.

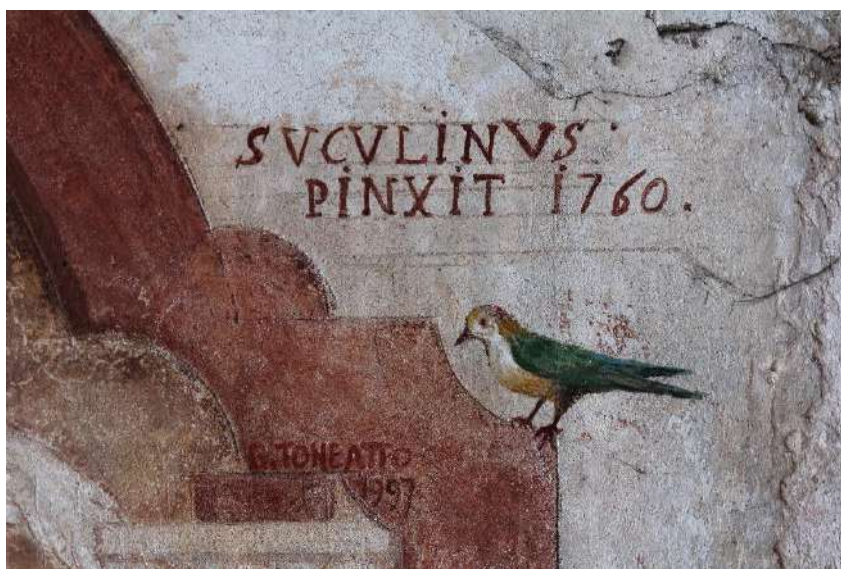
Figura 10: Il nome dell'artista Suculinus e la testimonianza dell'intervento del 1997

ISCRIZIONI: al centro, sopra la cornice, si legge chiaramente: “1760”. In alto a sinistra, su un lacerto: “ED GI/...ADA.../[FEC]ERO FARE/PER LORO DIVOZIO. In alto a destra: “SVCVLINVS PINXIT 1760”. Sempre in alto a destra, all’interno della cornice rossa: “G. TONEATTO 1997”. In basso a destra, al di sotto della cornice: “...DAVM / ...CTP...EA”

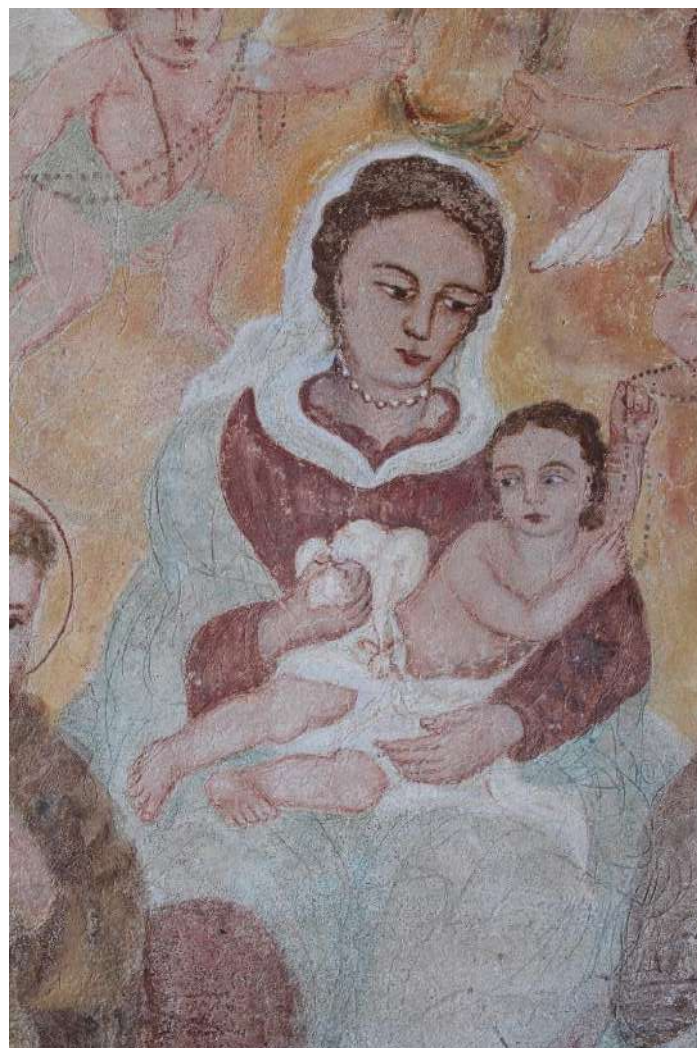
*Figura 14: I segni evidenti delle incisioni*

**PROPOSTA DI INTERVENTO:** sarebbe interessante effettuare delle indagini radiografiche per meglio comprendere la situazione del dipinto sottostante. Per quanto riguarda l'affresco schedato, sarebbe consigliabile la chiusura dei fori nella parte bassa, il ritocco pittorico nei punti in cui risulta necessario e il risanamento della muratura circostante.

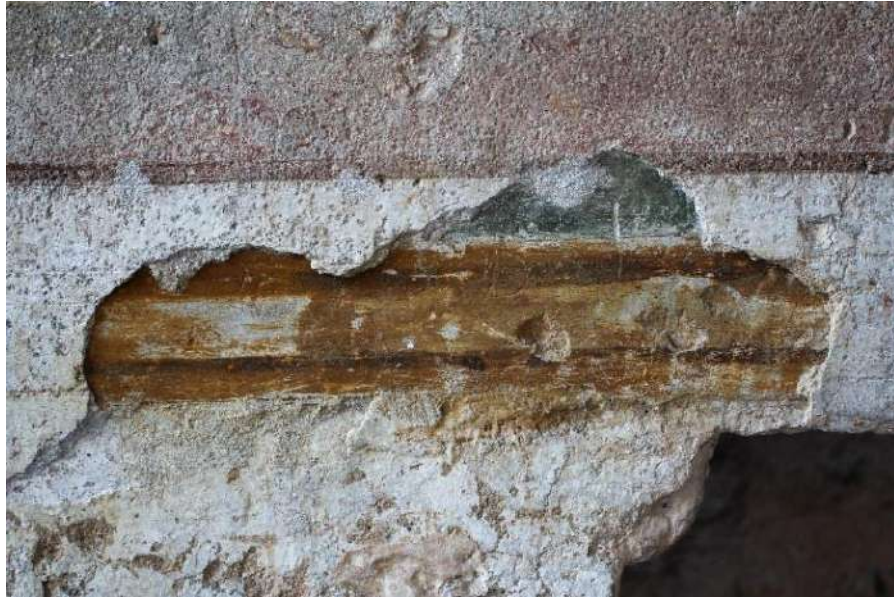
*Figura 15: La sbrecciatura che lascia intuire la presenza di un affresco sottostante*

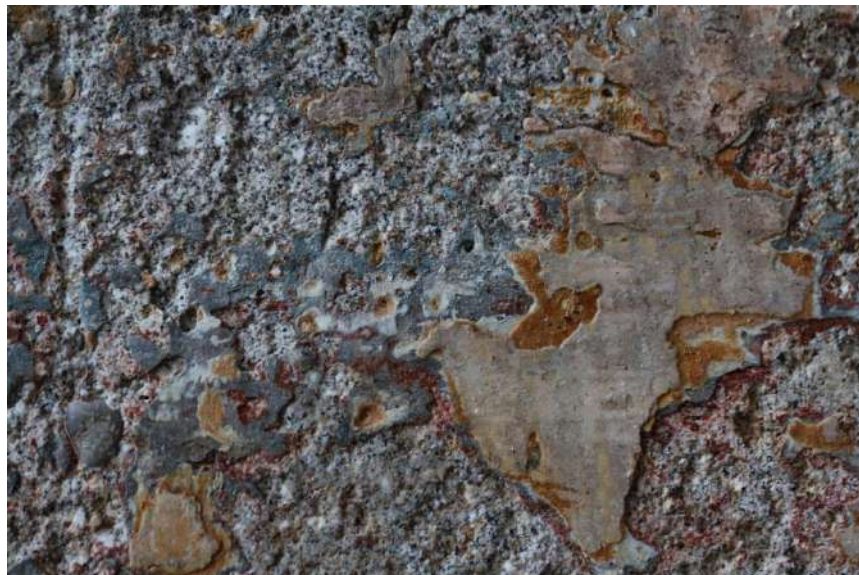
*Figura 16: Tracce di colore nell'angolo in basso a destra coperta in parte da residui di scialbo*

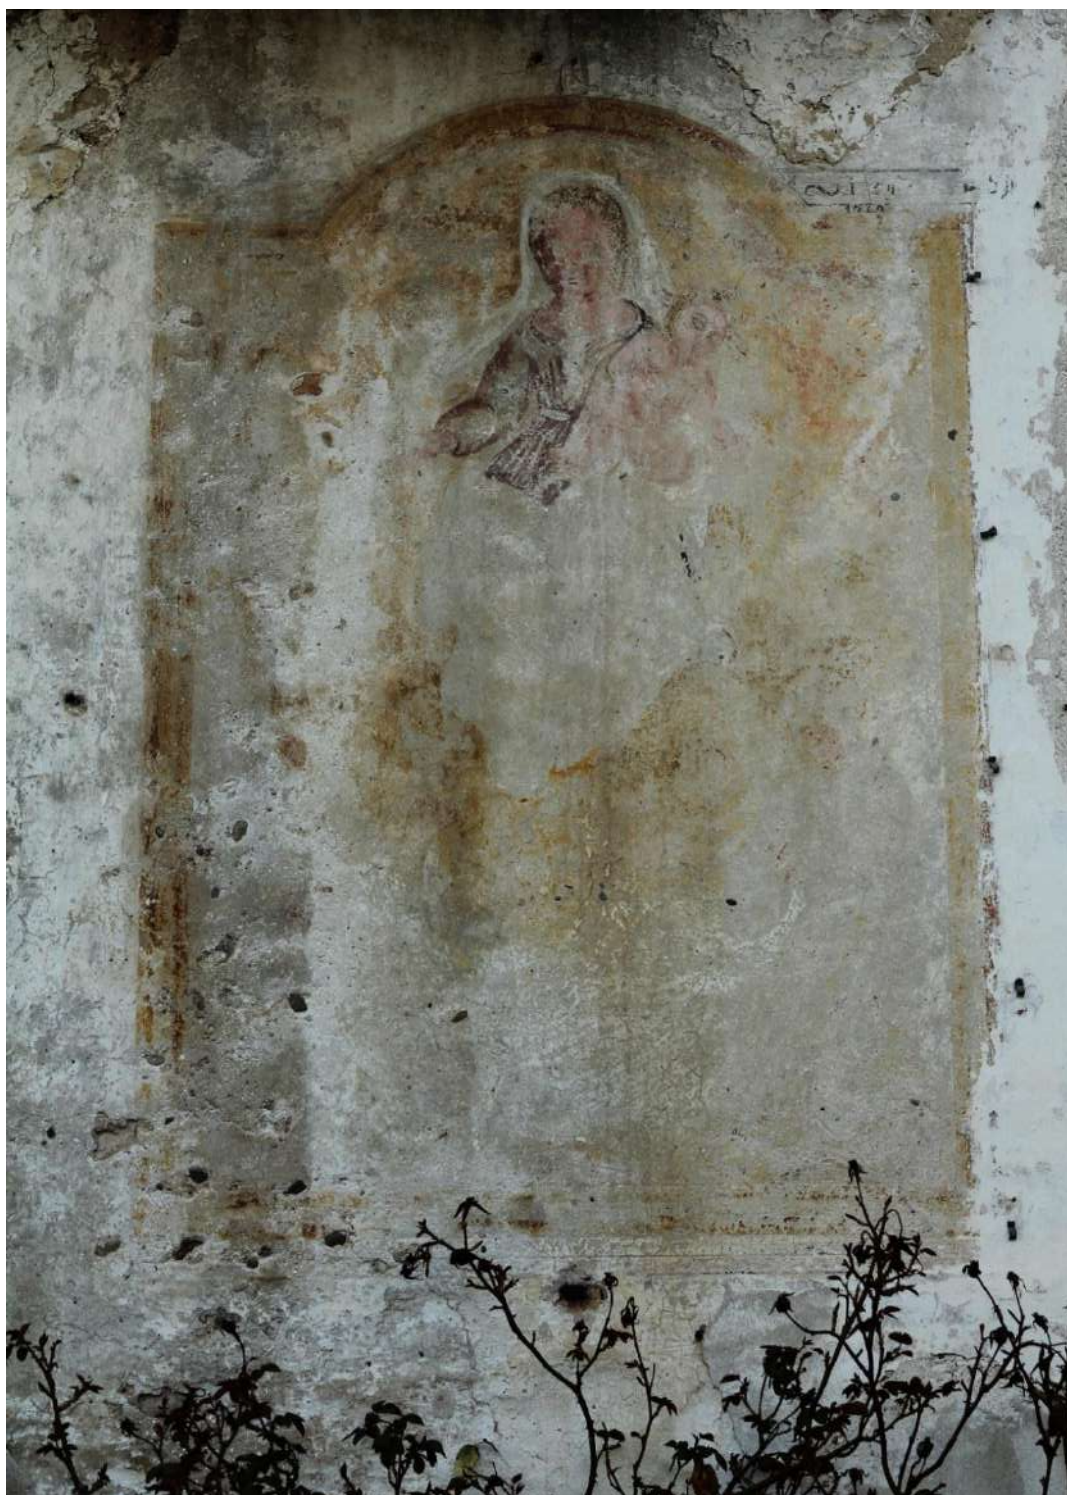
*Figura 17: FLAMBRO, via Rotonda 20*

ISCRIZIONI: le uniche iscrizioni rimaste sono le due date in alto a destra: una, originale, color rosso violaceo e inserita tra due lineette decorative a volute, che riporta le cifre 1759; l'altra, appena qualche centimetro sotto, realizzata postuma, a secco e con colore nero, 1760. Quest'ultima, probabilmente, è stata fatta in tempi recenti perché l'originale stava diventando illeggibile (vedi foto). Chi l'ha realizzata però, ha scambiato involontariamente il 5 originale per un 6 e il 9 per uno 0, proprio a causa del degrado pittorico che aveva reso fraintendibili le cifre. La conferma che le ultime due cifre siano proprio un 5 e un 9 ci viene data dal confronto di questo dipinto murale con quello di via Monte Grappa al civico 1 (vedi SCHEDA 6).

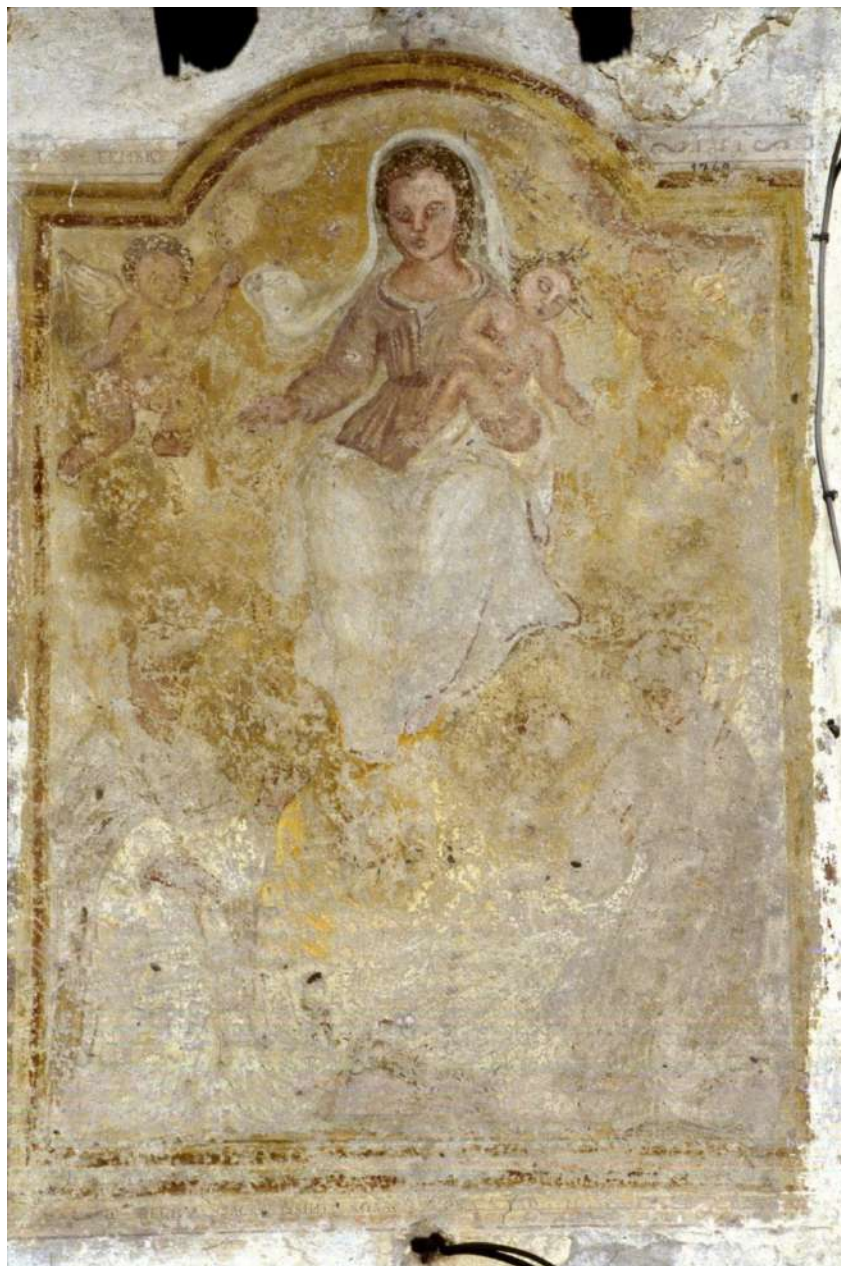
*Figura 19: Questa foto del 1987, confrontata con quella attuale, ci mostra come l'affresco si sia ridotto nell'arco di 30 anni.*

PROPOSTA DI INTERVENTO: in queste circostanze la soluzione migliore sarebbe effettuare uno stacco dell'affresco. Tuttavia, anche quest'operazione risulta difficile, sia per via dei costi, sia a causa delle condizioni critiche in cui versa l'edificio. Lo strato di intonaco è molto sottile e il dipinto è quasi illeggibile. Nel caso fosse comunque possibile realizzare questa prima fase di intervento, bisognerebbe procedere con le successive, quali il consolidamento, il risarcimento delle lacune e il ritocco pittorico. Infine, cosa non banale e scontata, bisognerebbe trovare un luogo idoneo per conservare l'opera.

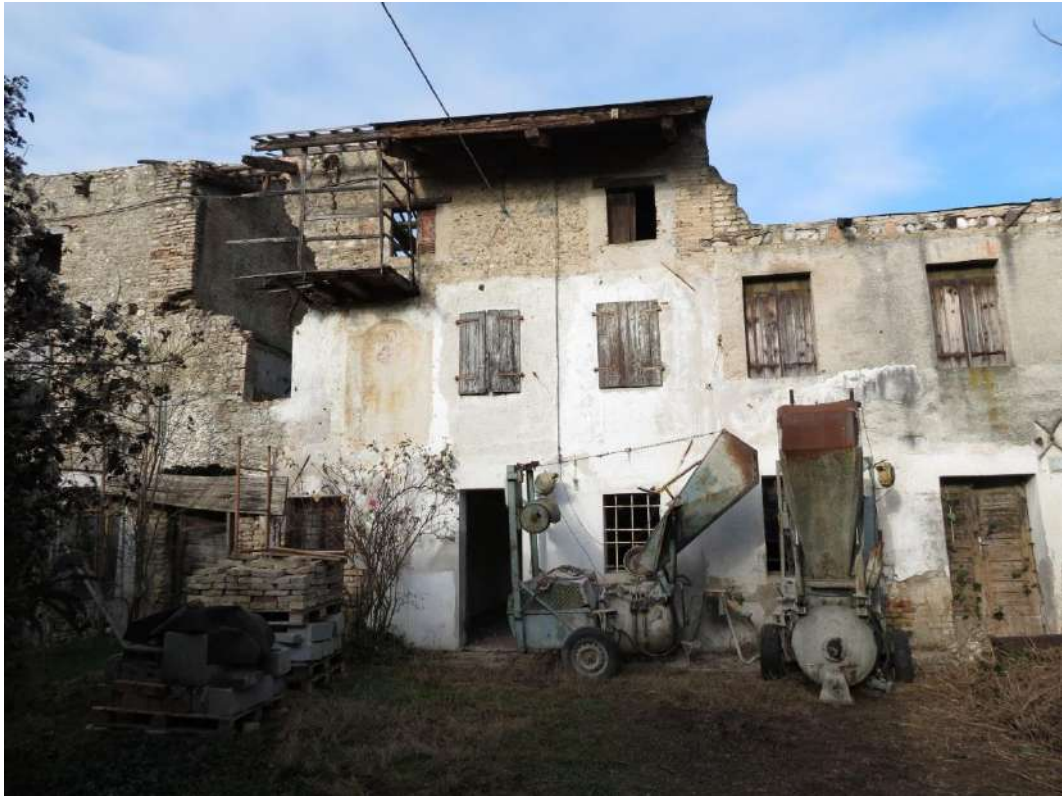
*Figura 20: La casa al civico 3 di vicolo Gorizia. Sulla sinistra, al di sotto del ballatoio ormai crollato, si intravede quanto rimane dell'icona votiva settecentesca*

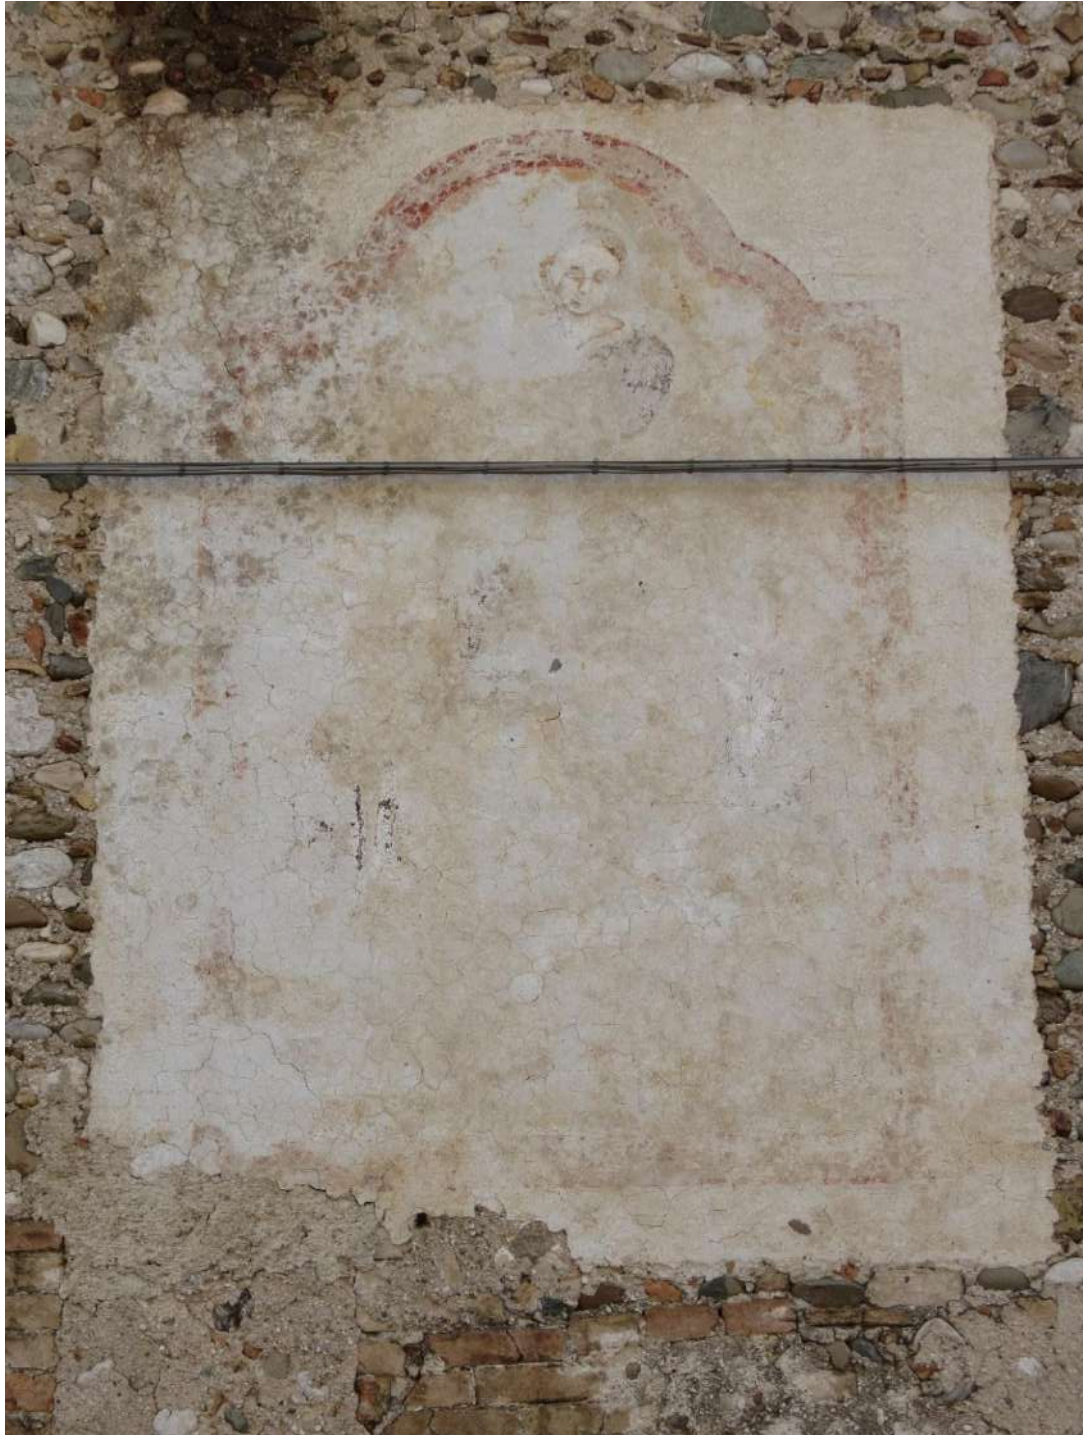
*Figura 22: FLAMBRO, via Spinucci 22*

STATO DI CONSERVAZIONE: pessimo. Di tutte le icone votive presenti a Flambro, questa è sicuramente la peggio conservata. I colori sono quasi completamente dilavati, rimane appena leggibile soltanto il volto della Madonna e la cornice mistilinea di colore rosso che inquadra il dipinto devozionale. La parte inferiore è completamente scomparsa e nell'angolo in basso a sinistra manca persino l'intonaco. In alto a sinistra invece, si notano degli annerimenti dovuti alla canna fumaria retrostante. A deturpare

PROPOSTA DI INTERVENTO: deviazione del cavo elettrico, pulitura della superficie, consolidamento, eventuali stuccature, minimo ritocco pittorico.

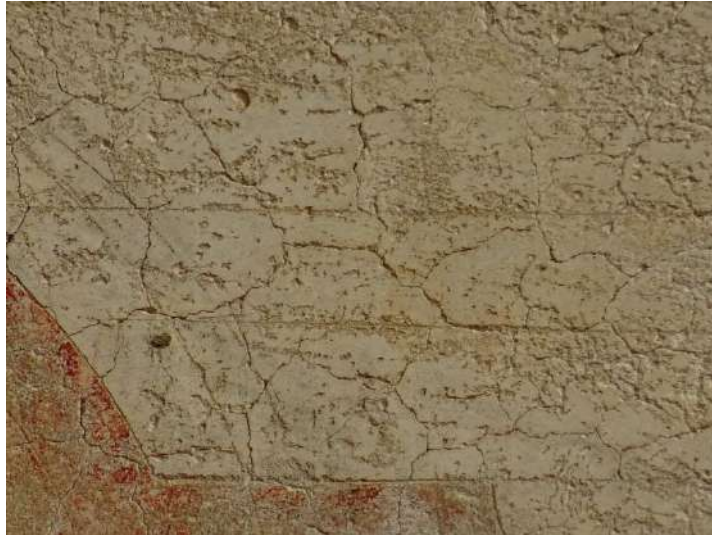
*Figura 23: I segni di battitura orizzontali che delimitavano lo spazio in cui era inserito l'anno di realizzazione*

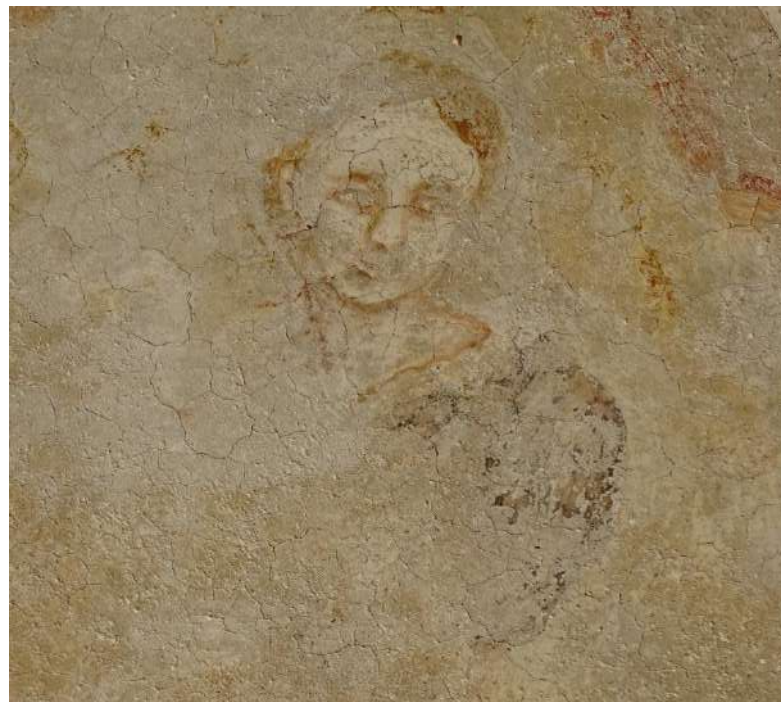
*Figura 26: Particolare del volto della Madonna e tracce del Bambino che tiene in braccio. Si noti lo scollo a punta tipico dell'autore Suculino.*

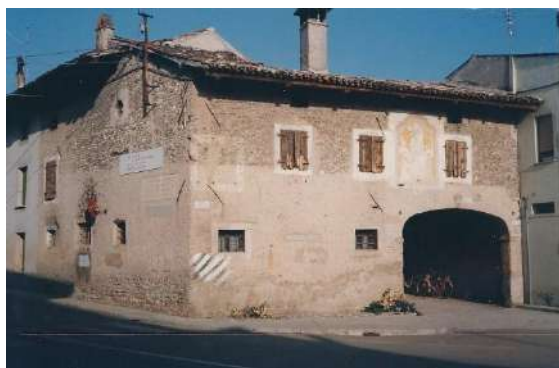
NOTIZIE STORICO-CRITICHE: originariamente l'icona era posizionata sull'altro lato dell'edificio, sopra il portone che fronteggia la piazza. A seguito dei lavori di ristrutturazione dell'immobile, avvenuti nel 1994, essa è stata staccata e sistemata sul lato destro della casa, dove noi oggi la vediamo.

*Figura 32: Collocazione originale*

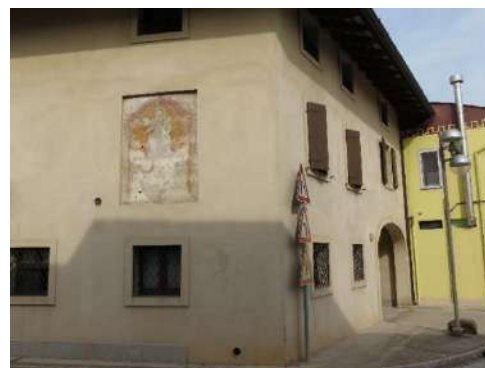
*Figura 33: Collocazione attuale*

Le operazioni di stacco sono state eseguite dal proprietario stesso che, assieme ad altri collaboratori, si è impegnato a salvaguardare l'opera. I lavori sono iniziati dando un fissativo alla superficie del dipinto e adagiandovi sopra un sacco di juta. Su questo è stato poi fissato un pannello di legno composto da più assi unite assieme. Come la maggior parte delle costruzioni abitative rurali di questa zona, la muratura dell'edificio era realizzata in sassi e malta. Dopo la protezione frontale del dipinto, si è proceduto quindi, da dentro, a staccare i sassi della muratura e, ogni circa 20 cm, sono state posizionate delle assi di legno. Il divario tra assi e dipinto è stato riempito con schiuma poliuretanic. Una volta che le assi dietro sono state agganciate a quelle davanti con morsetti e filo di ferro, l'affresco è stato staccato e calato giù.

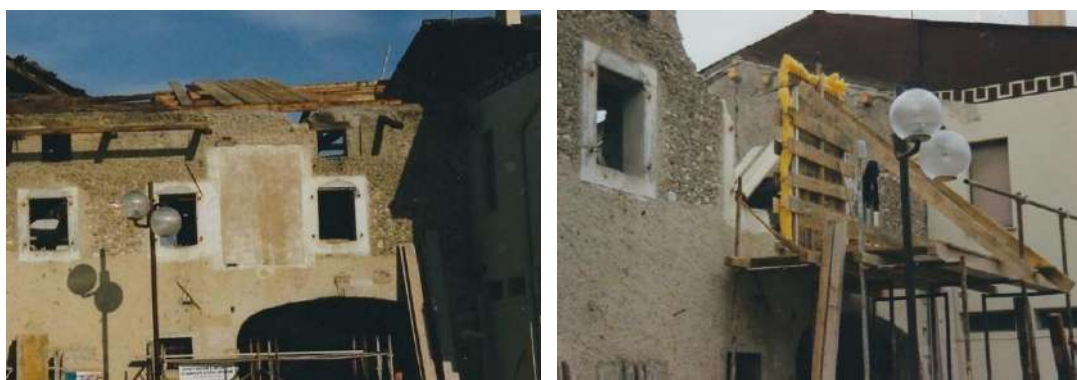
*Figura 34: incollaggio dei sacchi di juta e delle assi di legno sul fronte a protezione della pellicola pittorica*

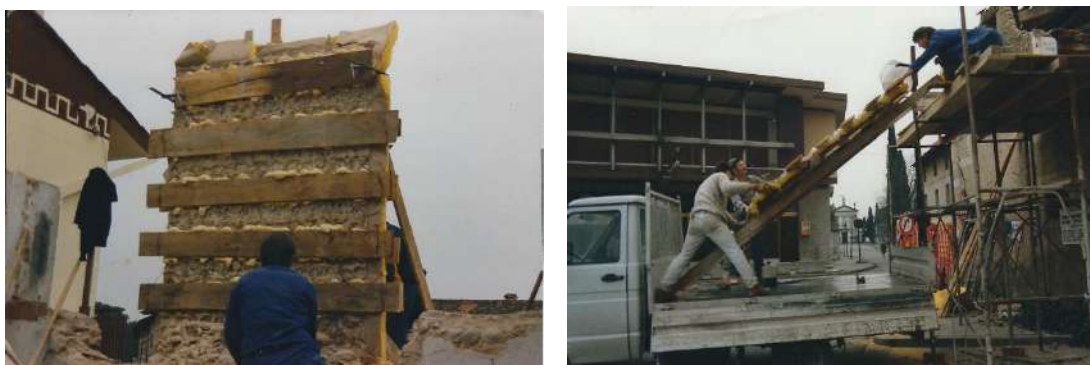
*Figura 35: Stacco e calata dell'affresco*

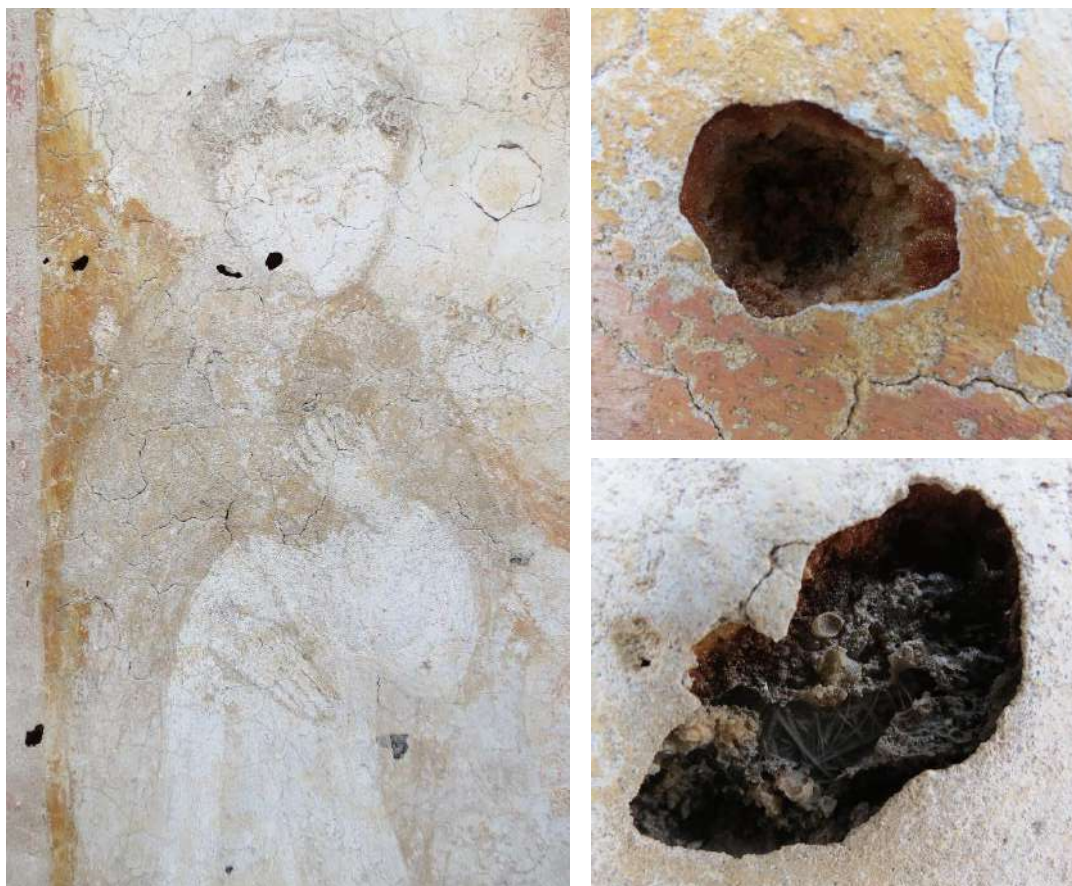
L'intervento di stacco è stato senza dubbio un trauma per l'icona e, nonostante le precauzioni, lo scorso ottobre, a distanza di 22 anni, è stato necessario un nuovo intervento di restauro. L'apparato murario presentava uno stato di conservazione pessimo, caratterizzato da gran parte delle forme di degrado tipiche dei manufatti esposti agli agenti atmosferici. La porzione inferiore dell'affresco era ormai pesantemente degradata, e la policromia risultava in gran parte perduta. Le ripetute sollecitazioni meccaniche (pioggia battente, vento, variazioni di temperatura) in concomitanza con fenomeni di tipo chimico hanno provocato la progressiva disgregazione ed erosione della superficie. Dalle numerose cadute di intonaco si intravedeva il poliuretano espanso usato durante lo stacco dell'icona. Quest'ultimo infatti con il passare del tempo è diventato polverulento, provocando la caduta di parti dell'intonaco dipinto. Su tutta la superficie erano presenti fessurazioni di varia entità, alcune più profonde, altre più superficiali. Lungo il perimetro invece vi erano lacune e fratture conseguenti alle operazioni di spostamento.

*Figura 36: I fori presenti nell'affresco dai quali si intravede il poliuretano espanso e la lana di vetro usati durante l'intervento di stacco e spostamento dell'icona*

Nelle zone ove si sono riscontrati distacchi della porzione di intonaco dipinto dal supporto murario e in corrispondenza delle lacune, sono state effettuate delle iniezioni di resine acriliche (Acril 33) procedendo con un consolidamento per punti in base all'entità dei distacchi. Per riempire le "tasche" sono state usate maltine premiscelate a basso peso specifico (tipo Ledan), dopo aver eliminato il poliuretano espanso mediante specilli, per garantire un maggior adesione.

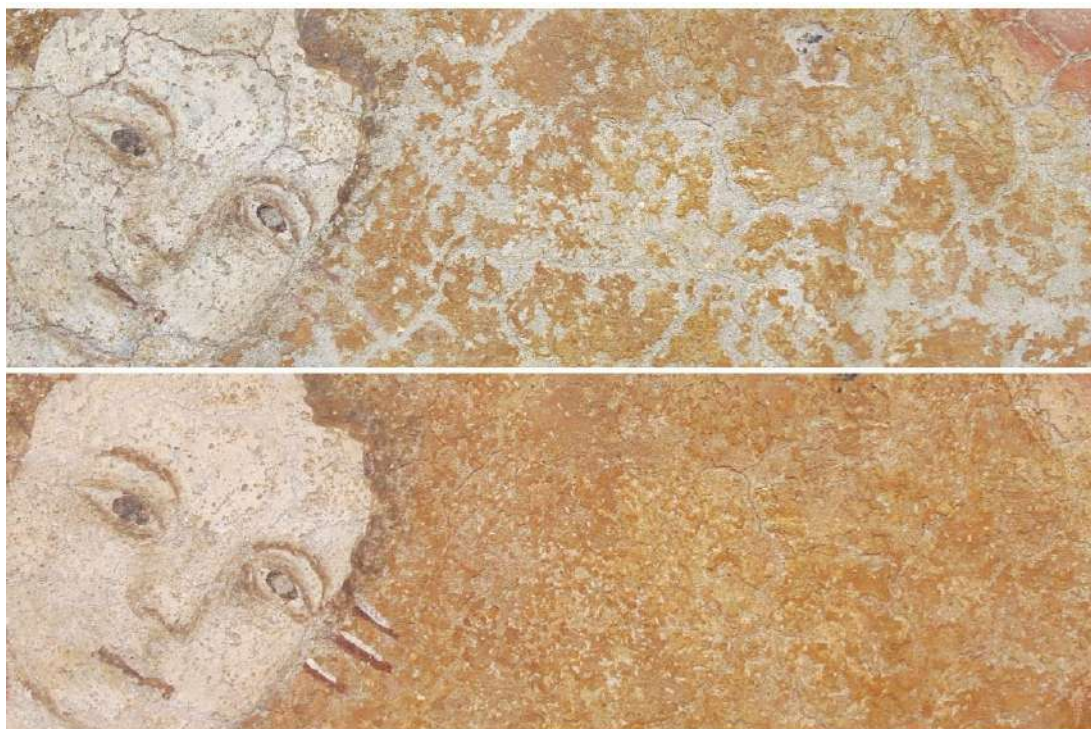
*Figura 38: Prima e dopo l'intervento di restauro*

Per quanto riguarda il dipinto murario è stato eseguito un ritocco per velature e puntinato. Trattandosi di un'opera all'aperto, si è scelto di usare i silicati per la loro buona tenuta e per evitare la stesura di ulteriori strati di protettivi che si sarebbero potuti alterare nel tempo.

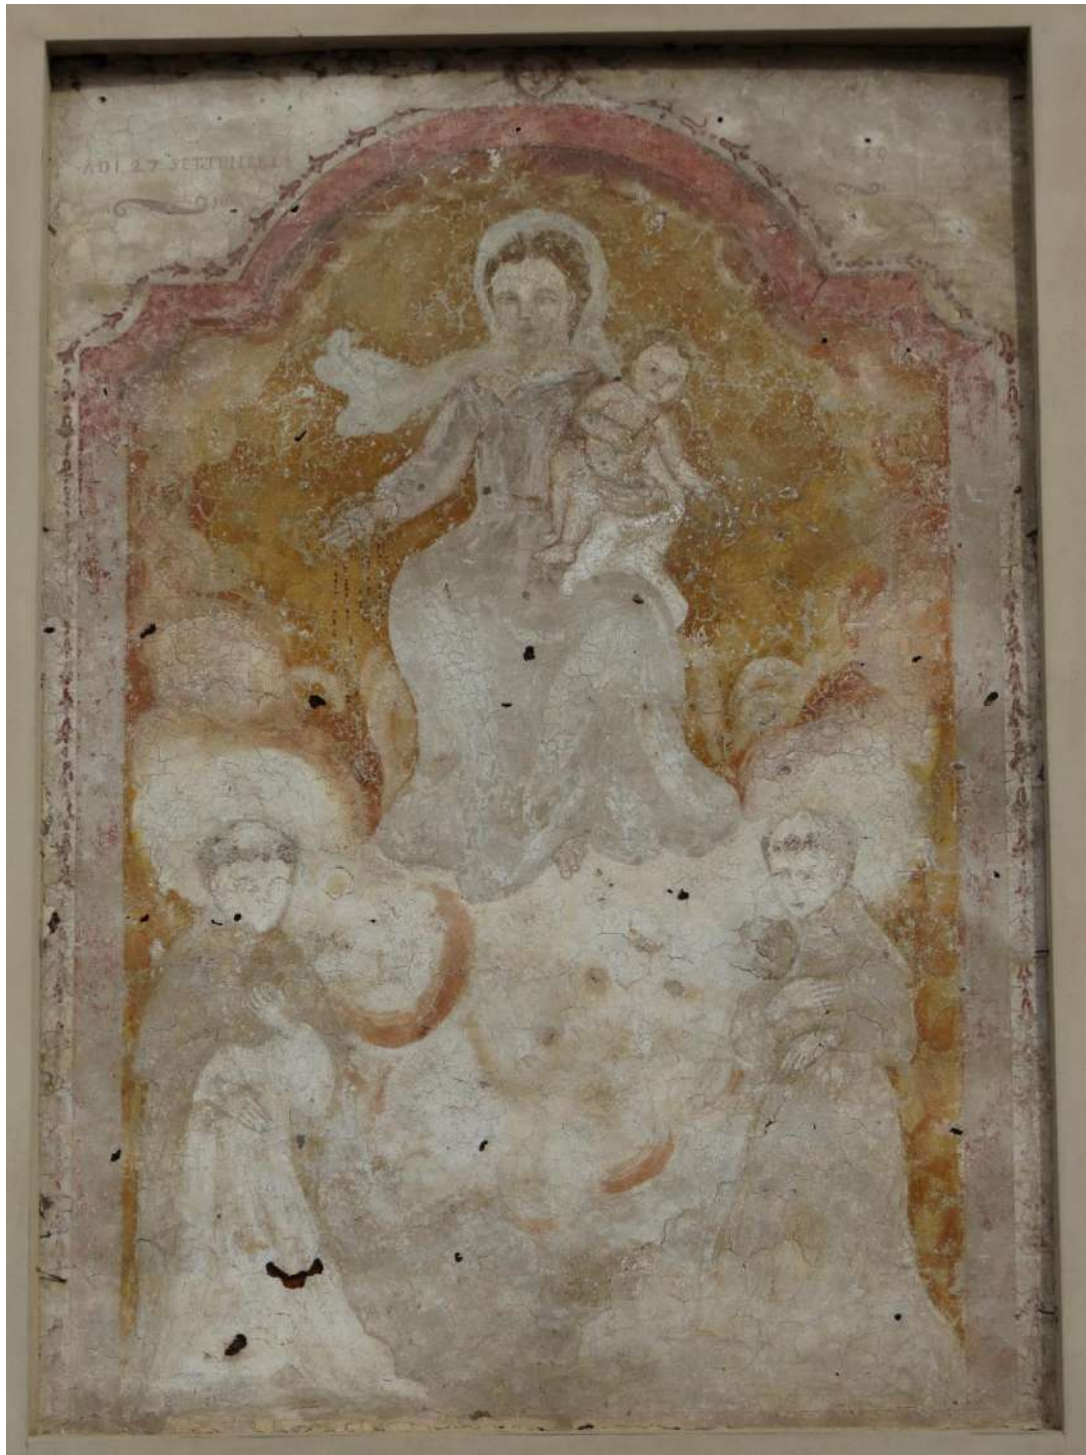
*Figura 39: Come si presentava il dipinto prima dell'intervento di restauro dell'ottobre 2016*

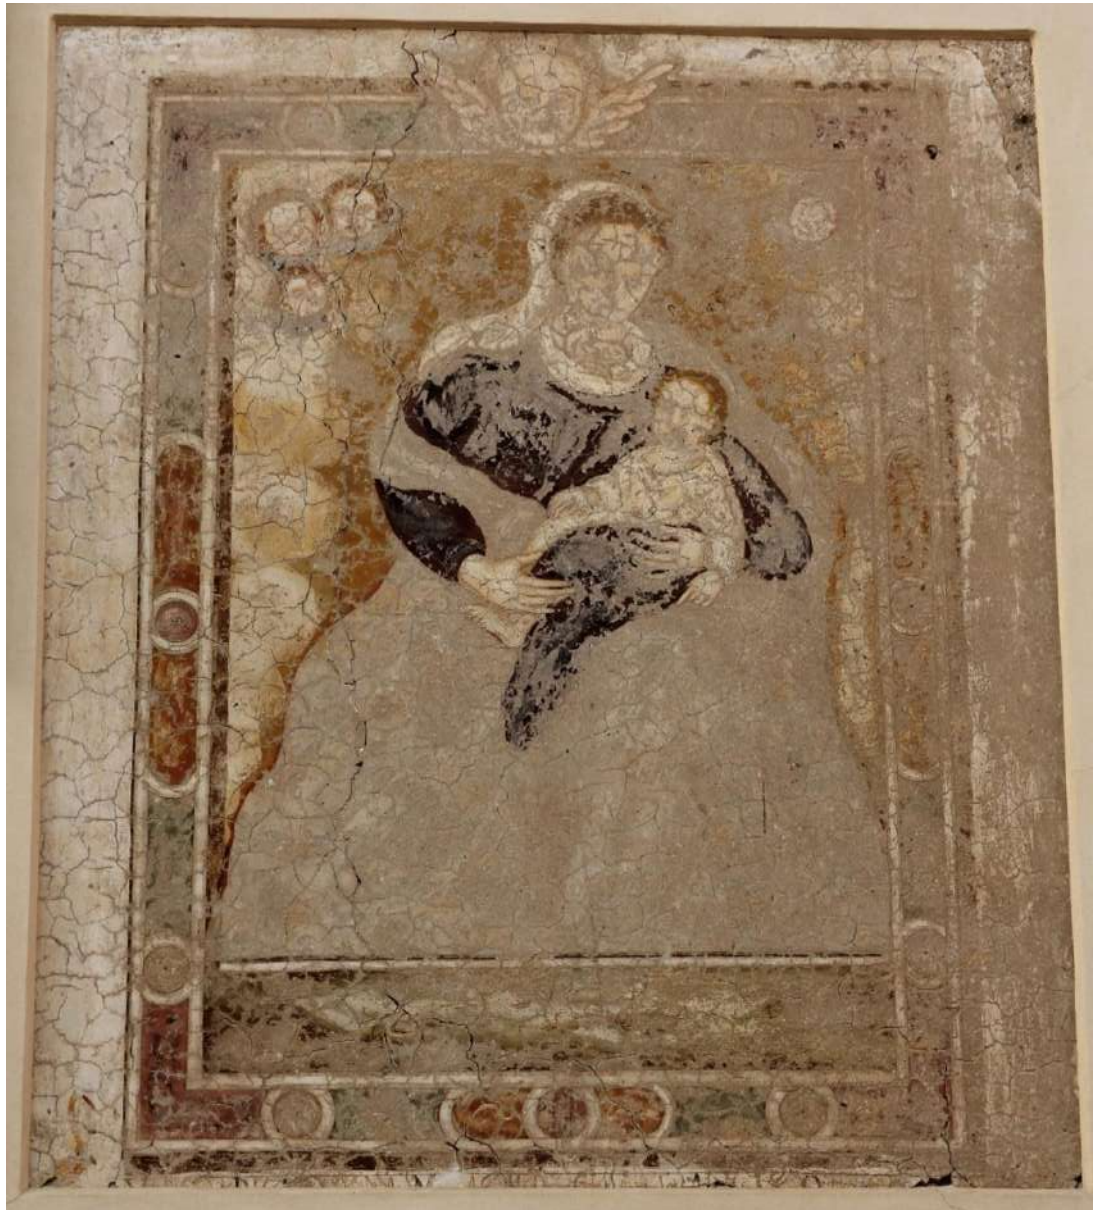
*Figura 40: FLAMBRO, via Cortina 2*

**STATO DI CONSERVAZIONE:** cattivo. Grave perdita della pellicola pittorica, in particolare nel manto della Vergine che è completamente scomparso. La veste, color rosso violaceo, in alcuni punti presenta dei sollevamenti di colore, in quanto probabilmente è stata ritoccata a secco. I volti sono illeggibili a causa delle fessurazioni e dell'erosione che sono presenti in generale su tutta la superficie del dipinto. Una fessurazione di maggior entità percorre verticalmente l'affresco partendo dalla punta dell'ala destra dell'angioletto in alto e scendendo perpendicolarmente fino all'iscrizione alla base dell'icona. Presenti inoltre alcune lacune e fratture lungo tutto il perimetro.

PROPOSTA DI INTERVENTO: Consolidamento della pellicola pittorica a rischio distacco, stuccatura delle fessurazioni e delle lacune presenti, ritocco pittorico, stesura di un eventuale protettivo finale.

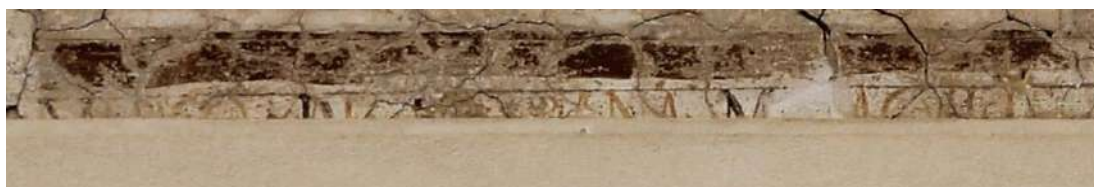
In alto, particolare dell'iscrizione "VIRGO DI BARBANA MIRACVLIS" in una foto del 1997. Sotto, la stessa scritta ad oggi, tagliata in seguito alla realizzazione del cappotto esterno dell'edificio.

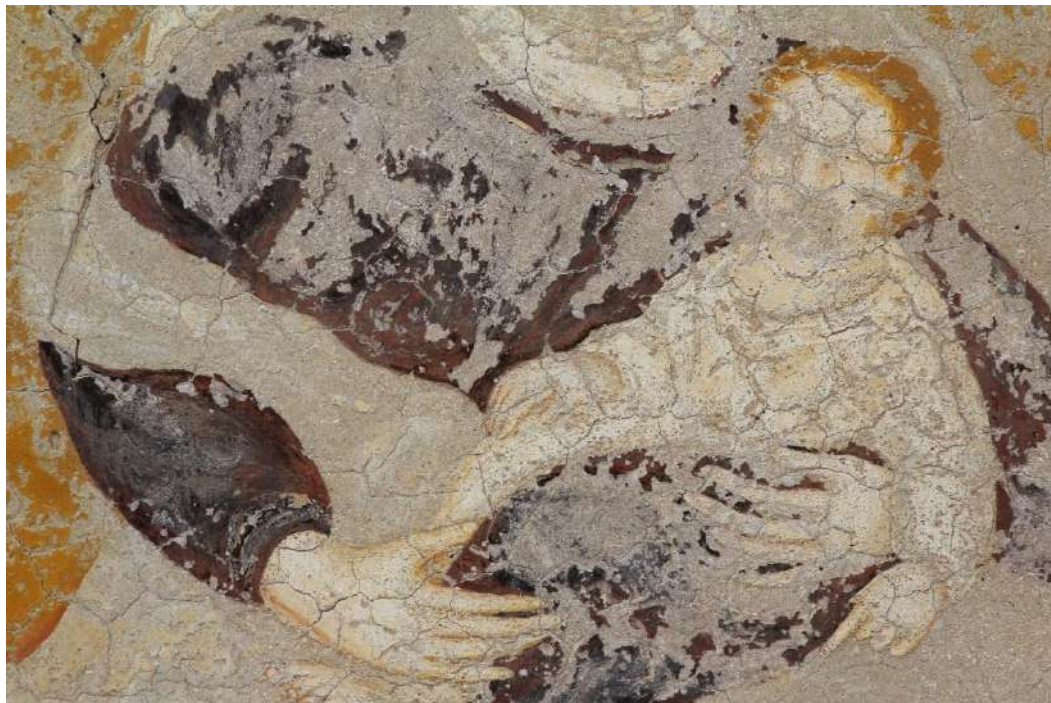
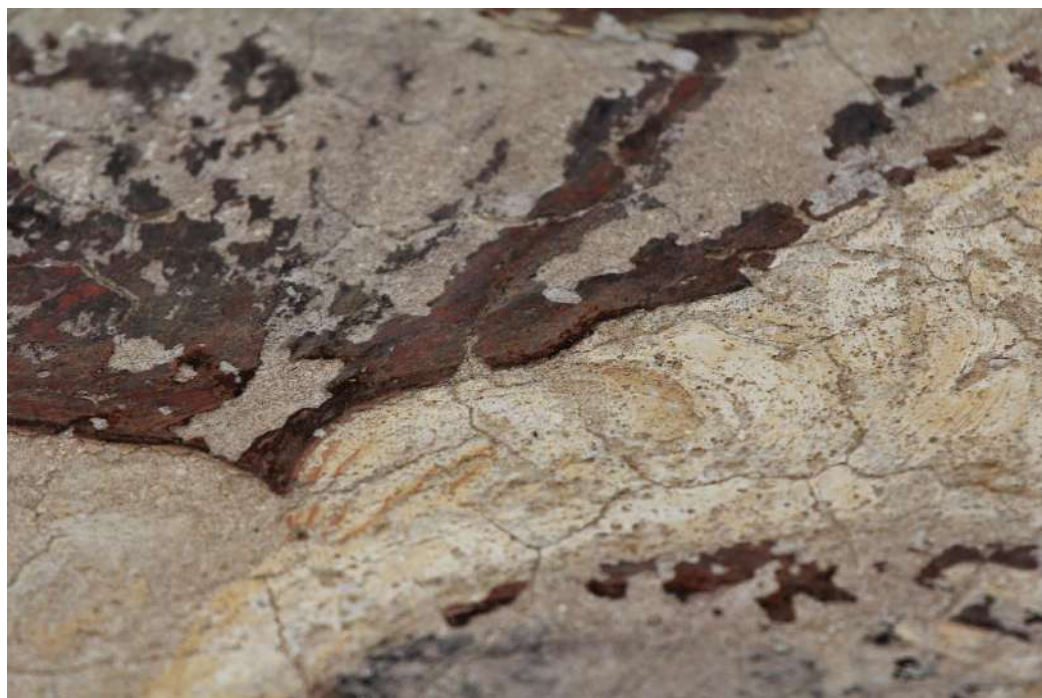
*Figura 42: Sollevamento della pellicola pittorica nella veste della Vergine.*
