CORSO PER TECNICO DEL RESTAURO  
DI BENI CULTURALI

***DIPINTI DEVOZIONALI A FLAMBRO***  
*Relazioni tecniche sullo stato di conservazione  
e proposte di intervento.*

***CRISTINA DRI***

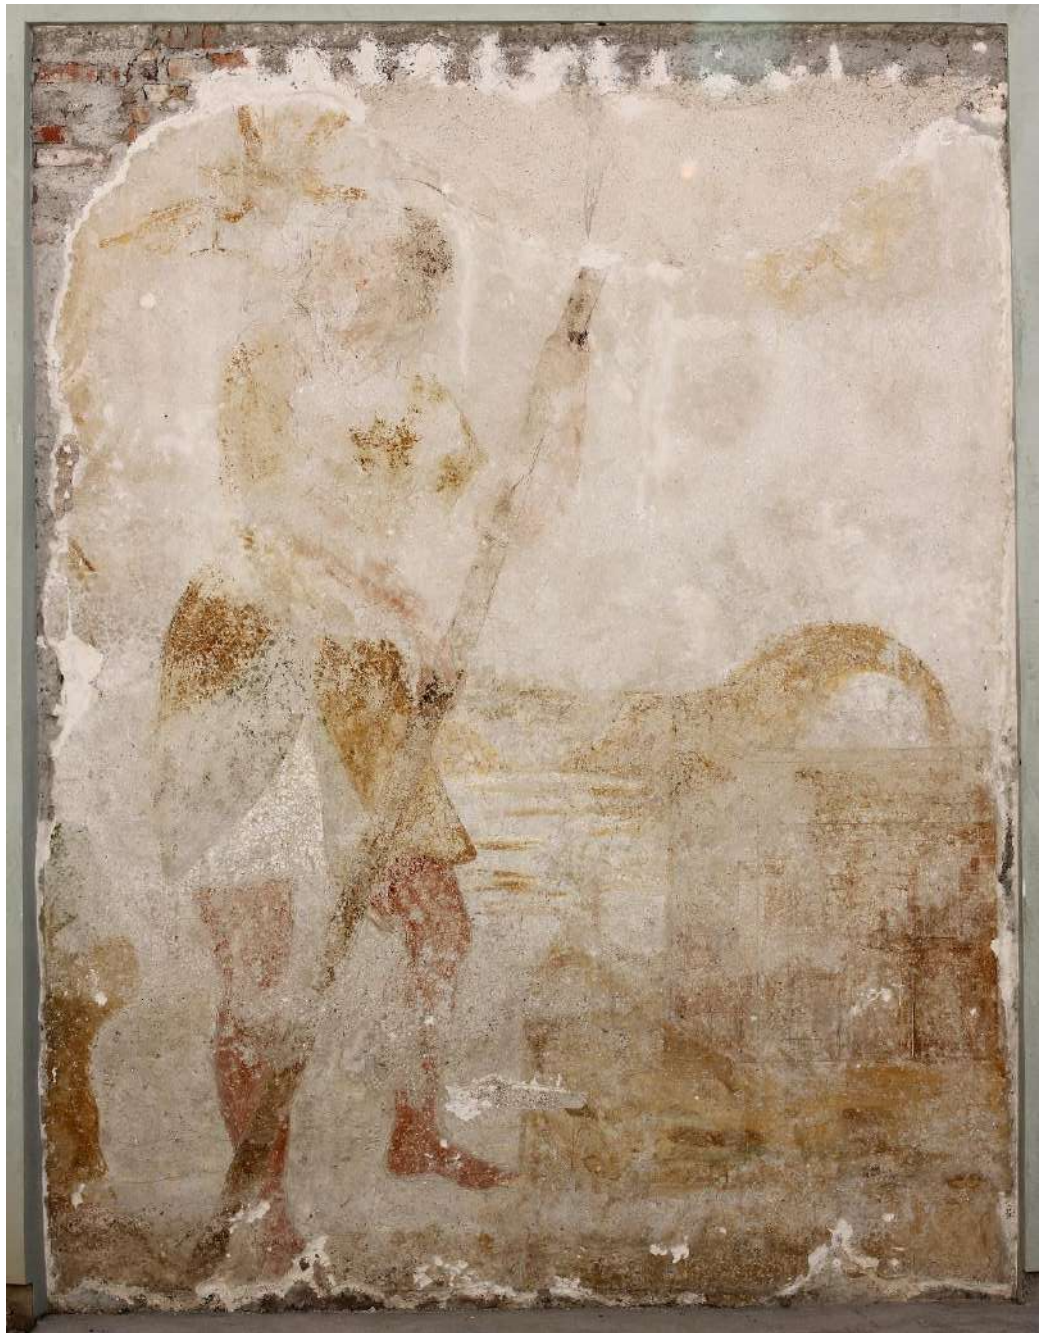
*Figura 43: FLAMBRO, via Cortina 7*

**STATO DI CONSERVAZIONE:** pessimo, colori dilavati e parti non più leggibili. Il ritocco a secco, che si vede molto bene nella foto del 1982, è praticamente scomparso. Alcune tracce sono rimaste nelle microfessurazioni dell'intonaco, poiché in quei punti il colore si era accumulato maggiormente. Molto ben visibili invece i segni delle incisioni. Le lacune presenti sono state tutte integrate durante l'ultimo restauro, senza però particolari finiture superficiali, ma realizzando soltanto i fondi.

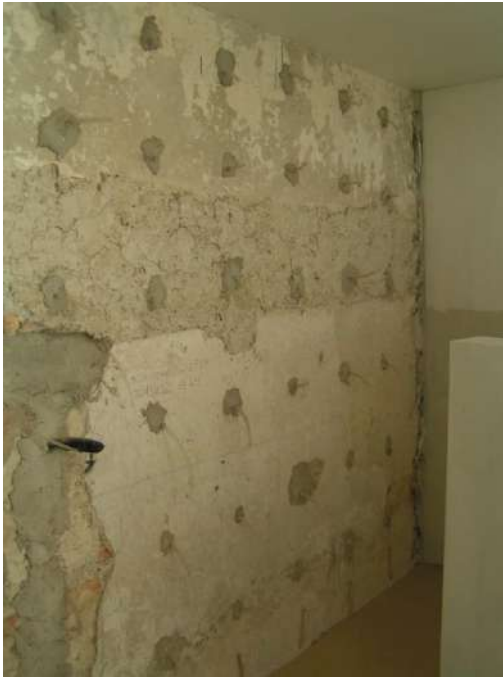
pompaggio attraverso il quale il Ledan arrivava all'interno della cortina muraria e colava per forza di gravità imbevendo man mano il muro e l'intonaco con l'affresco in questione. Le iniezioni sono state fatte partendo dal basso, per fasce orizzontali, e procedendo man mano verso l'alto, rispettando i tempi tecnici di asciugatura del prodotto e della superficie muraria.

*Figura 44: L'inserimento delle cannule*

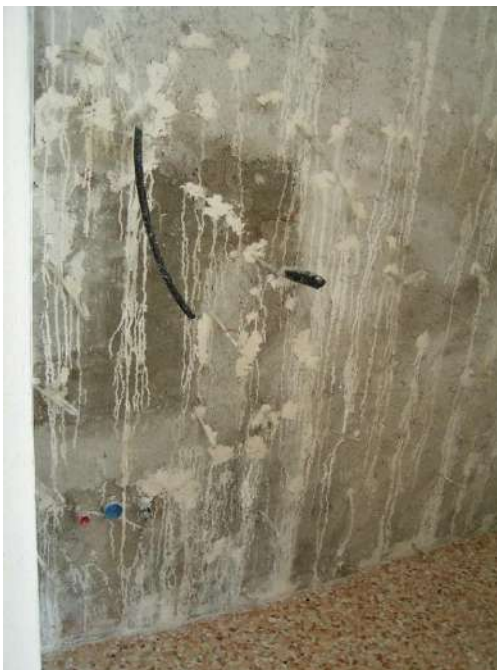
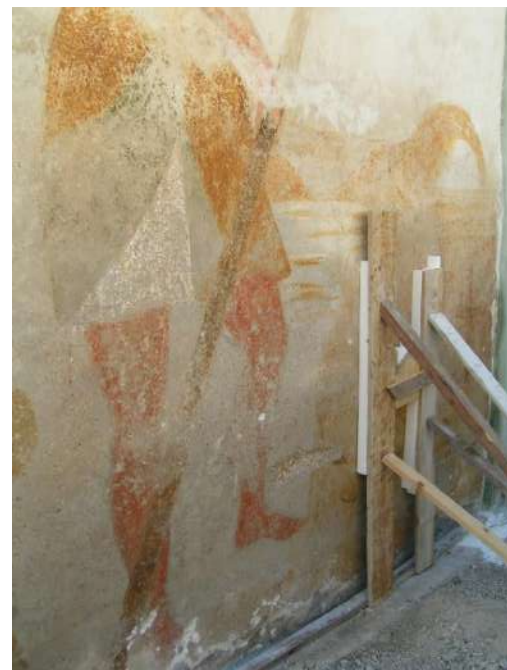
*Figura 45: L'iniezione del Ledan dopo il rinzafo e il puntellamento esterno per evitare che la pressione del liquido provochi spanciamenti*

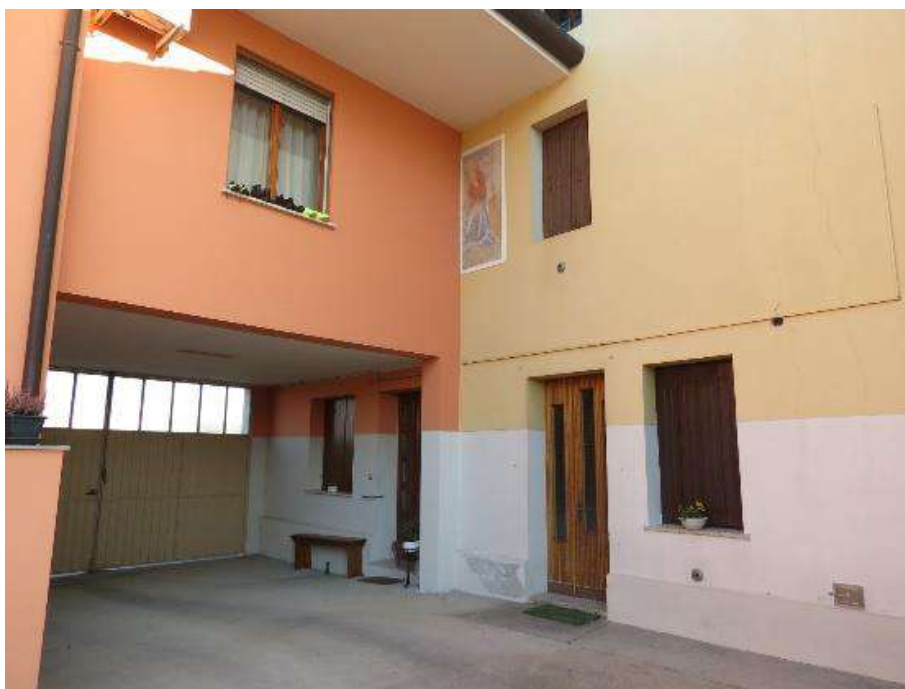
STATO DI CONSERVAZIONE: la parte sinistra del dipinto è coperta da una costruzione realizzata negli anni '90. Durante tali lavori, degli schizzi di cemento sono finiti accidentalmente sul manto rosso della Vergine. Per rimediare all'inconveniente è stata usata una spazzola di ferro che ha asportato parte del colore rosso (che probabilmente presentava finiture a secco) andando a deturpare le gambe del Bambino e parte della veste blu della Vergine. La porzione rimanente presenta uno stato di conservazione mediocre, con una piccola lacuna sulla spalla destra del Bambino.

*Figura 49: Il corpo di fabbrica costruito di recente che ha mutilato l'affresco che G. Toneatto aveva realizzato su quella che era la casa in cui aveva vissuto da bambino.*

PROPOSTA DI INTERVENTO: si potrebbe procedere con una pulitura puntuale e accurata della superficie, seguita dall'integrazione della lacuna e da qualche ritocco pittorico ove necessario.

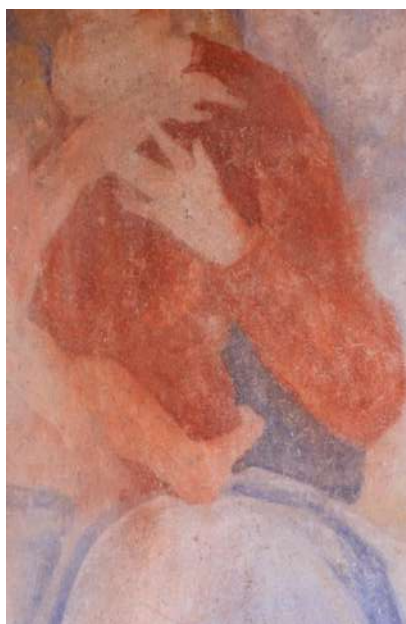
*Figura 50: Particolare della veste di Maria in seguito alla rimozione degli schizzi di cemento.*

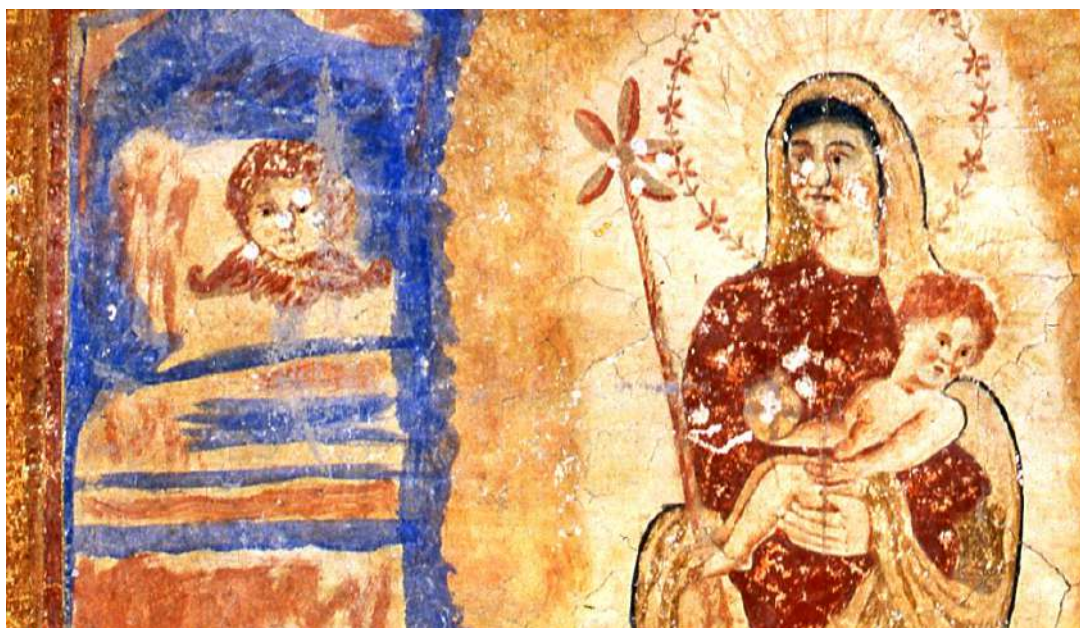
STATO DI CONSERVAZIONE: Mediocre. Vi sono alcune lacune dovute a urti (sassi lanciati con la fionda dai bambini che vi giocavano da piccoli nel cortile) sul volto e sulla veste della vergine, sul globo che tiene in mano il Bambino, sulla stella in cima al bastone retto dalla Vergine e sul cherubino in alto a destra. Si rilevano anche lievi fessurazioni, in particolare una linea netta divide verticalmente a metà il dipinto. In alcuni punti vi è perdita di pellicola pittorica, in particolare sulla cornice rossa che inquadra l'icona.

Figura 52: Particolare delle lacune dovute ai colpi di fionda

PROPOSTA DI INTERVENTO: pulitura, consolidamento ove necessario, risarcimento delle lacune, ritocco pittorico.

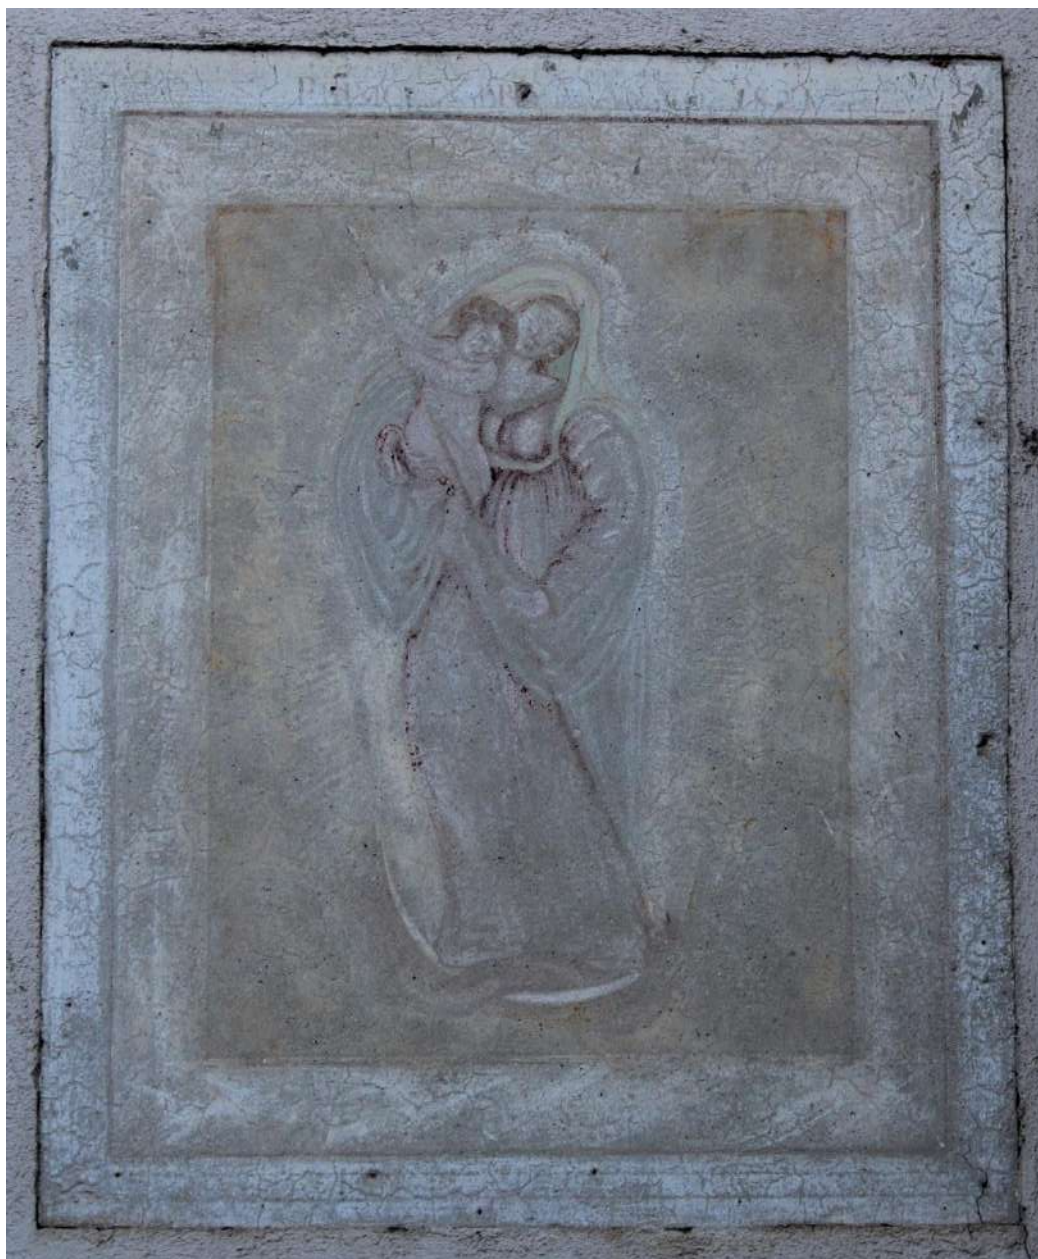
*Figura 53: FLAMBRO, via Piave 12/1*

STATO DI CONSERVAZIONE: cattivo, l'erosione diffusa ha provocato la perdita di gran parte della pellicola pittorica. Vi sono inoltre numerose fessurazioni e alcune lacune.

PROPOSTA DI INTERVENTO: pulitura della superficie, consolidamento, risarcimento delle lacune e delle fessurazioni, ritocco pittorico.

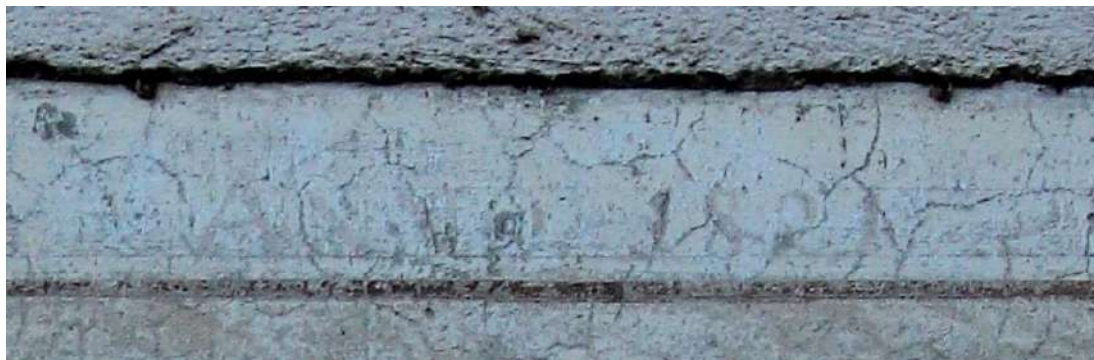
Figura 54: Particolare della cornice dove si legge, ormai a stento, l'iscrizione "ANNO 1821"

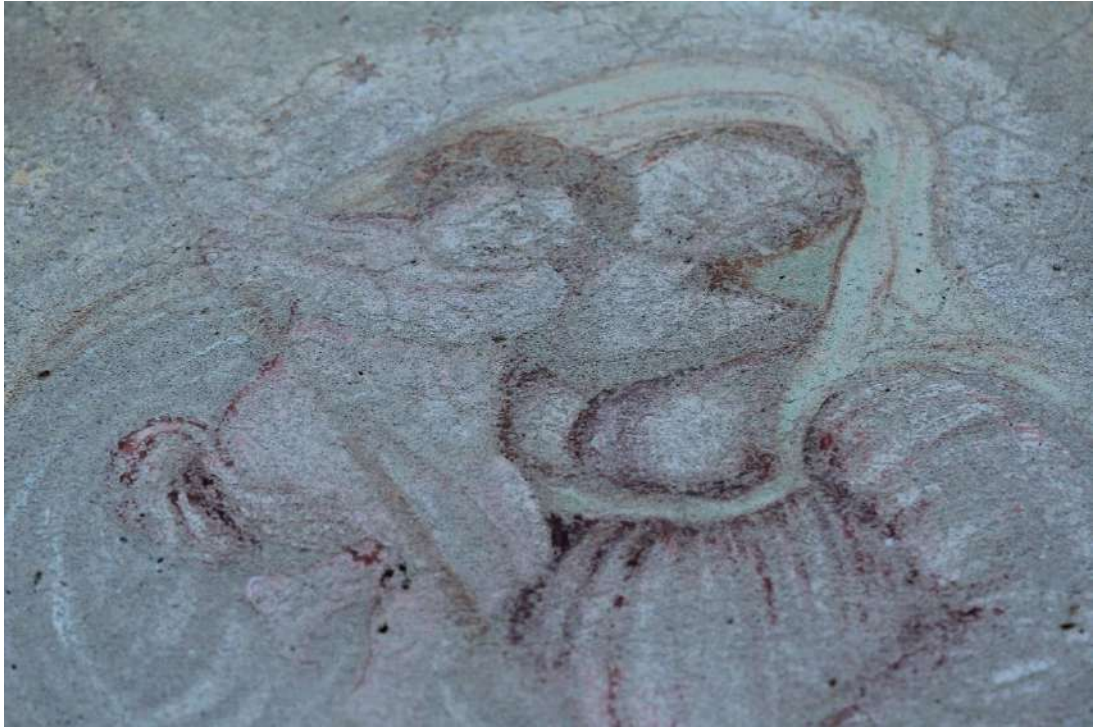
Particolare del busto. Si nota il fenomeno di erosione che ha degradato la pellicola pittorica
