CORSO PER TECNICO DEL RESTAURO
DI BENI CULTURALI

**Il mosaico pavimentale del presbiterio della
Basilica di Santa Maria Assunta a Torcello**

***Proposta di intervento di restauro conservativo
di una porzione tassellata***

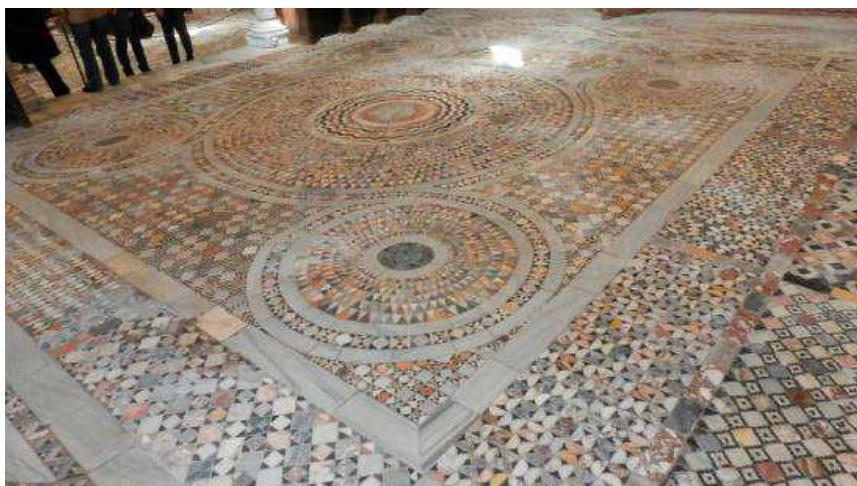
Figura 6 Vista della decorazione a rote intrecciate del pavimento nella zona presbiteriale

Motivo quello a **rote** presente anche nei pavimenti di San Marco e Murano, riconducibile all'arte bizantina definito con il termine QUINCUNX. Composizione che si presenta con un cerchio di diametro maggiore al centro e altri quattro di diametro minore intrecciati tra loro.

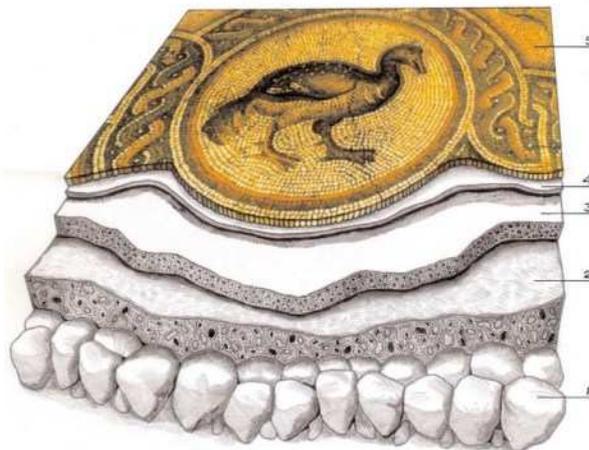
Figura 7 Sezione dei diversi strati preparatori

- Ancora sotto si trova il *rudus*, strato composto da ciottoli di piccolo formato affogati in un impasto a base di calce e sabbia.(2)
- L'ultimo strato detto *statumen* è costituito da una fila di ciottoli di dimensione maggiore accostati l'uno all'altro con rara malta.(1)

Sono stati riscontrati casi dove lo *statumen* e il *rudus* non fossero presenti e vi fosse la presenza di sola terra ben battuta.

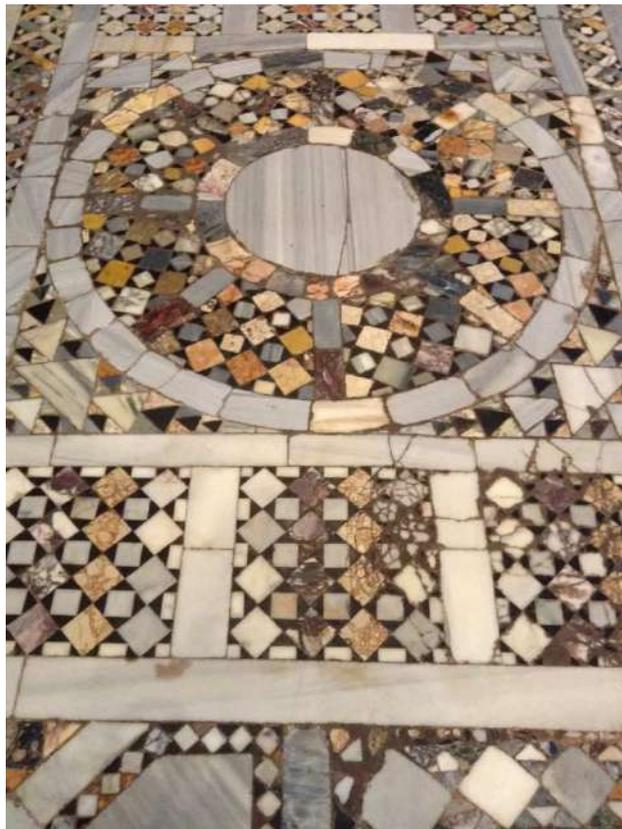
Figura 8 Particolare del pavimento in opus-sectil

La caratteristica principale del sectile è la precisione delle tessere e la quasi totale assenza di interstizi. Infatti una netta distinzione tra il sectile ed il tessellatum è la lavorazione. Nel tessellatum la fuga tra una tessera e l'altra è ben visibile, permettendo al mosaicista di disporre le tessere nello spazio in base alla tipologia musiva, avendo in molti casi anche funzione estetica. Mentre nel sectile le tessere si accostano quasi a bloccarsi tra di loro al pari di un intarsio. Nell'opera a mosaico le tessere hanno forma pressoché quadrata da 1-2 cm di lato, mentre nel sectile le tessere sempre di forma regolari quali: quadrati, rombi, triangoli, trapezi cerchi e ovali possono arrivare ad avere lati anche di una decina di centimetri.

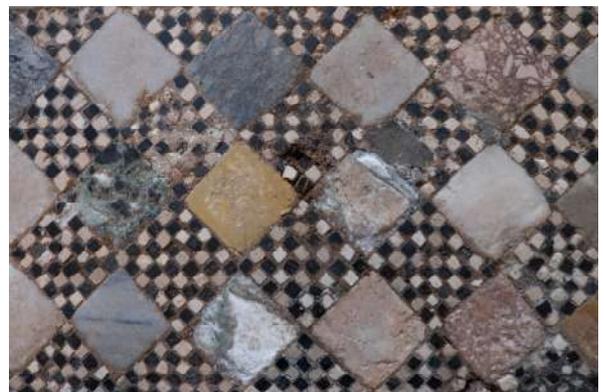
Figura 10. Particolare dei degradi presenti.

- disgregazione di alcuni litotipi di matrice conglomeratica ed indebolimento di quelli a matrice più compatta;
- disgregazione e polverizzazione delle malte di allettamento, che hanno causato il naturale slegarsi delle tessere dal proprio alloggiamento con conseguente perdita delle stesse;
- efflorescenze saline;
- presenza di rigonfiamenti ed avvallamenti su tutto il piano di calpestio;
- stuccature con materiali non idonei, quali malte cementizie di alcune lacune;
- fenomeno di condensa sulle superfici;
- fenomeno di risalita capillare dal sottofondo (zone molto umide);
- presenza deposito polverulento probabilmente da imputare all'affluenza turistica limitrofa alla zona di studio.

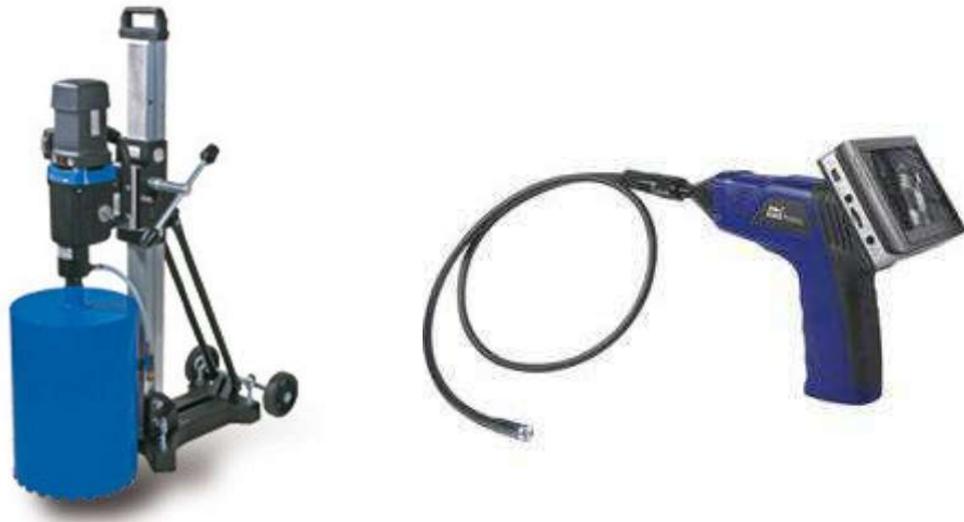
Figura 11 Carotatrice e sonda endoscopica

Una volta rimossi i tasselli, si procederà con l'operazione di carotaggio del sottosuolo, a profondità diverse, prelevando campioni di materiale per le indagini, valutando il procedimento in fase esecutiva. Eseguito il foro alla profondità desiderata si procederà tramite sonda endoscopica l'esplorazione del sottofondo, allo scopo di capirne strati, metodologie e stadi degenerativi.

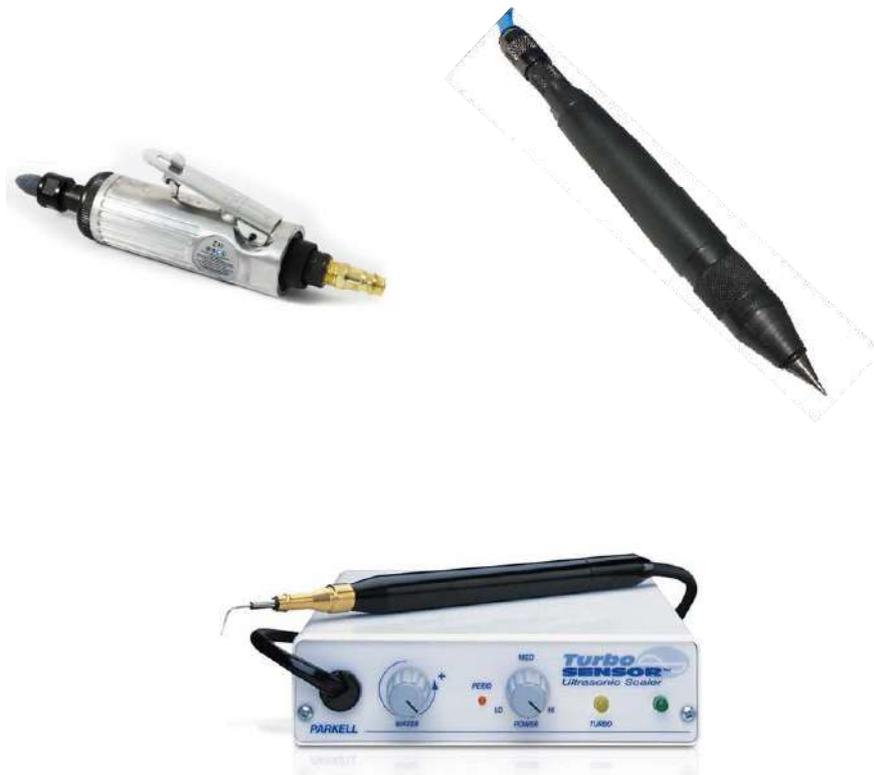
Figura 12 Fresa ad aria a compressa, microincisore e ablatore

Successivamente si libereranno le tessere, nella parte superficiale, dalla presenza di materiale non congruo appartenente a precedenti integrazioni quali malte cementizie o affini (Figura 14). Questa fase si eseguirà con particolari microincisori ad aria compressa o ablatori ad ultrasuoni.

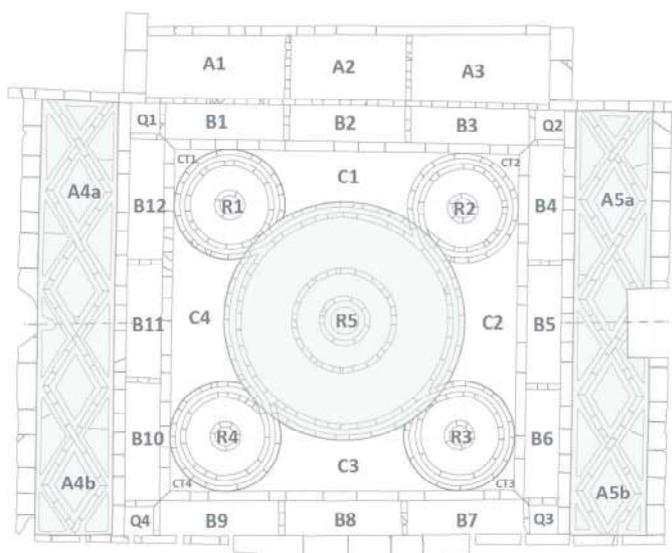
Figura 13 Individuazione dei pannelli compositivi del pavimento attraverso nomenclatura

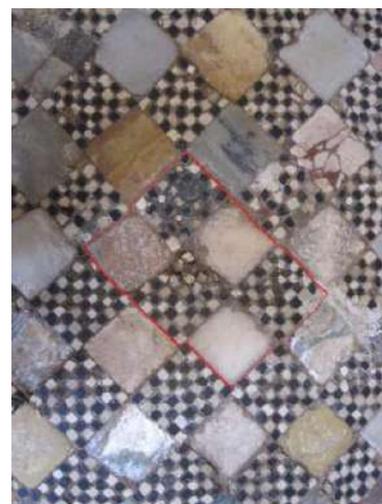
Figura 14 Individuazione della porzione presa in esame, presente all'interno del pannello C2

Tale porzione è stata scelta come rappresentativa delle problematiche maggiormente riscontrate nella pavimentazione. La porzione si trova sopra ad un avvallamento e si presenta molto umida al tatto, con parziale disgregazione delle malte di allettamento nella parte comprendente l'opera tessellata, con perdita di qualche tessera e che presenta una rifugatura dei giunti di entrambe le tipologie musive avvenuta con una malta incongruente rispetto all'originale sia dal punto di vista cromatico che materico.

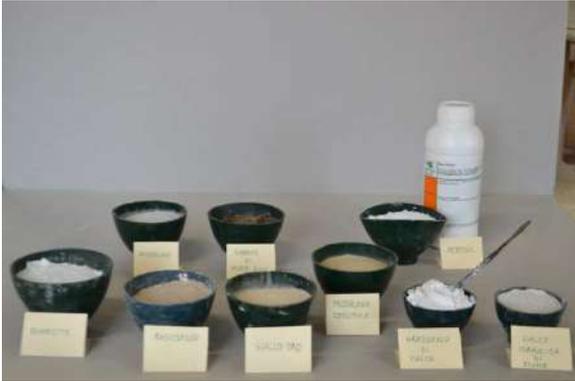
Figura 15 Materiali utilizzati per la preparazione dei provini.

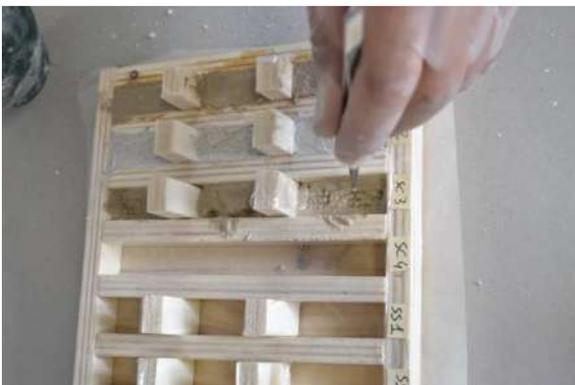
Figura 16 Preparazione dei campioni a base di calce, in unica volta, con inserimento di retina in fibra di vetro

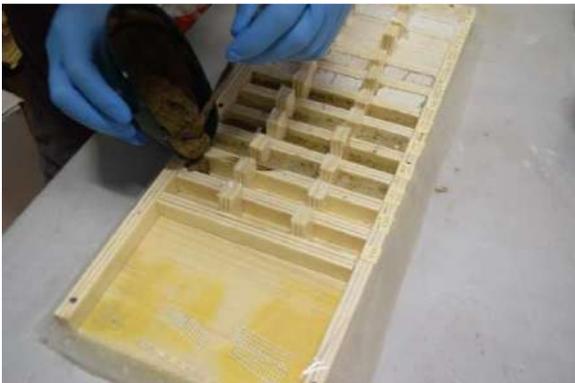
Figura 17 Preparazione del primo strato dei campioni a base silicatica, con inserimento di retina in fibra di vetro

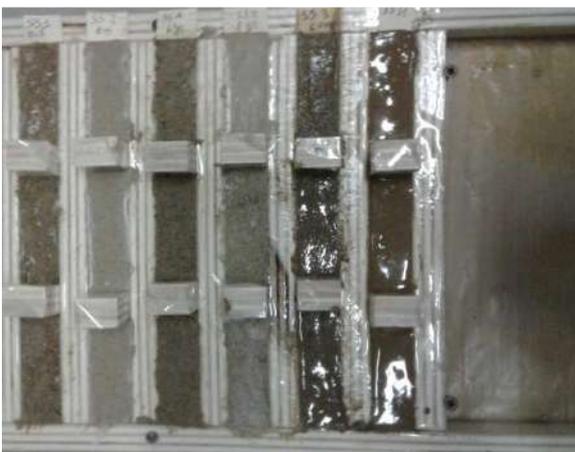
Figura 18 Stesura finale a due giorni dalla prima dei provini a base silicatica, con reinserimento di retina

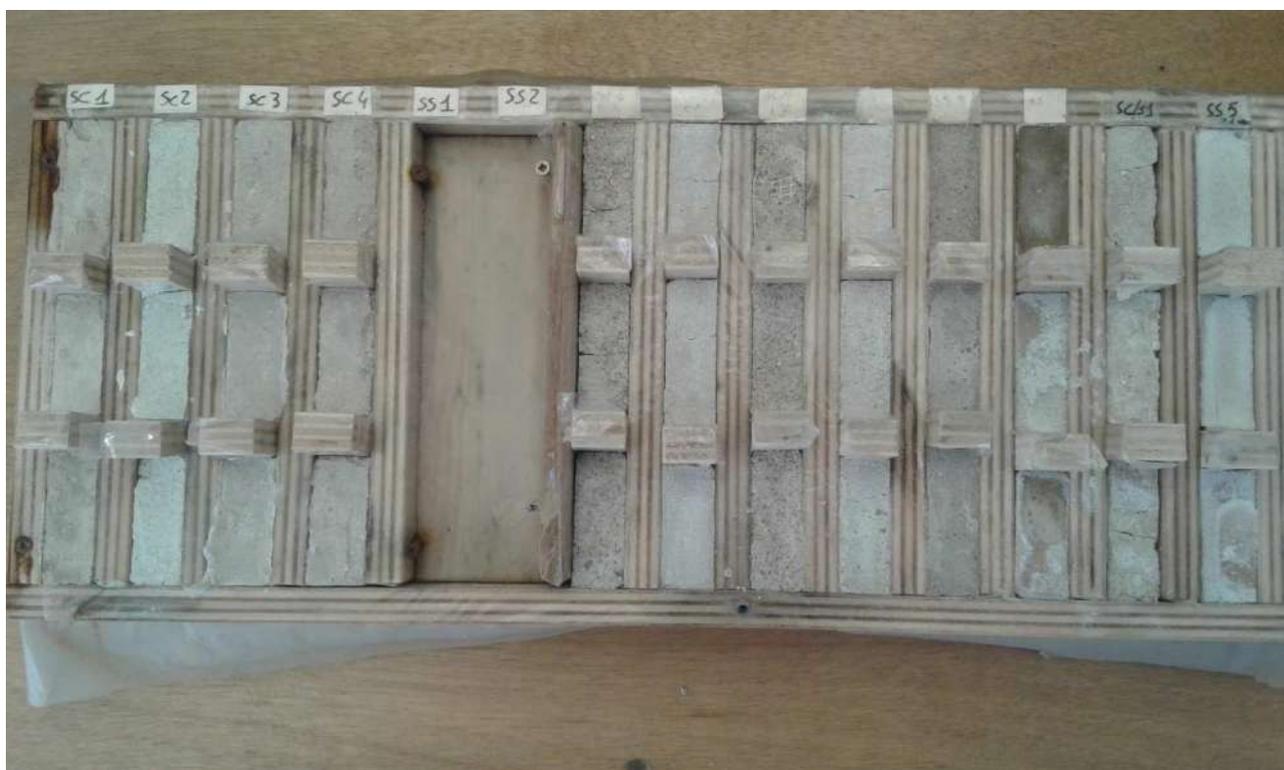
Figura 19 Campionario completo dopo il ciclo di invecchiamento, nella parte destra si nota l'efflorescenza

La procedura d'invecchiamento da me eseguita ha previsto l'immersione per il tempo di un'ora del campionario (figura 19) in un contenitore con all'interno acqua prelevata dal canale veneziano della Giudecca. Successivamente i campioni sono stati prelevati e messi ad asciugare in loco ventilato riparato dai raggi solari. Ripetendo tale ciclo per venti giorni, si sono riscontrate efflorescenze biancastre superficiali sui campioni a base silicatica.

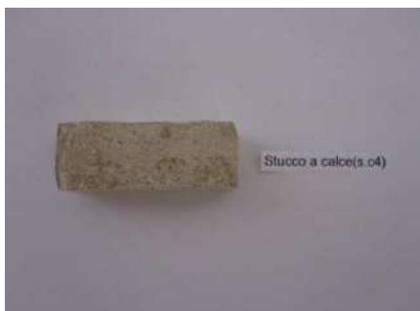
Descrizione campione (S.C4)

Stucco a calce (S.C4) ricetta:

- ½ Grassello di calce
- ½ Calce idraulica
- 1 Quarzite
- 1 Pozzolana zeolitica
- 1 Sabbia di fiume fine

Nella fase di impasto il composto si presenta ben amalgamato, plastico e di ottima lavorabilità nella fase di stesura. Presenta cretture di lieve entità, buona consistenza, non scalfibile con l'unghia, di colore nocciola chiaro.

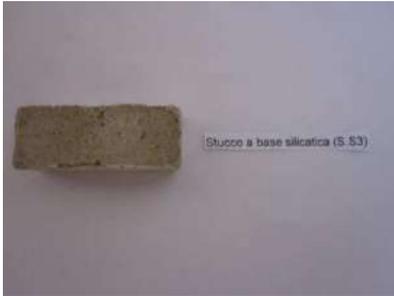
Descrizione campione (S.S3)

Stucco a base silicatica (S.S3)

2 gr di Aereosil(silice micronizzata) mescolati in 10 ml di ESTEL1000

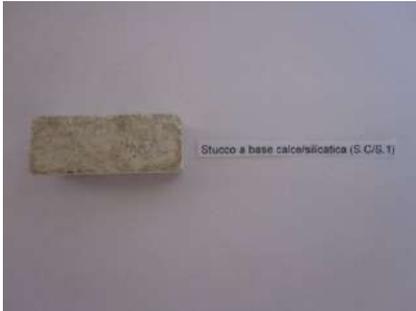
Descrizione campione (S.C/S1)

Stucco a base calce/silicatica (S.C/S.1)

- 1 Grassello di calce
- 1 Sabbia di fiume fine
- 1 Quarzite
- 1 Pozzolana zeolitica

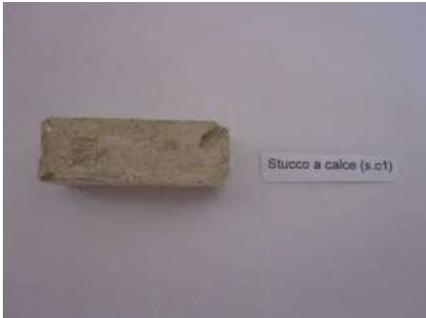
Campione a base calce (S.C1)

Il composto si presenta di notevole consistenza, cosa dovuta alla maggiore presenza di legante. Non presenta crettature significative, buona lavorabilità, colore nocciola scuro.

Non utilizzata per l'alta consistenza non idonea al materiale originale del manufatto.

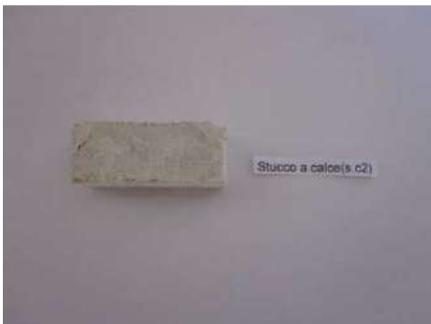
Campione a base calce (S.C2)

Il composto si presenta di notevole consistenza, cosa dovuta alla maggiore presenza di legante. Non presenta crettature significative, buona lavorabilità, colore bianco sporco.

Non utilizzata per l'alta consistenza non idonea al materiale originale del manufatto.

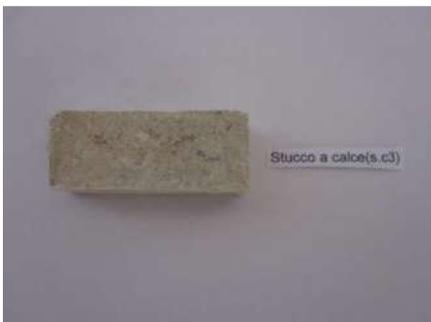
Campione a base calce (S.C3)

Il composto si presenta di notevole consistenza, cosa dovuta alla maggiore presenza di legante. Non presenta crettature significative, buona lavorabilità, colore giallo paglierino.

Non utilizzata per l'alta consistenza non idonea al materiale originale del manufatto.

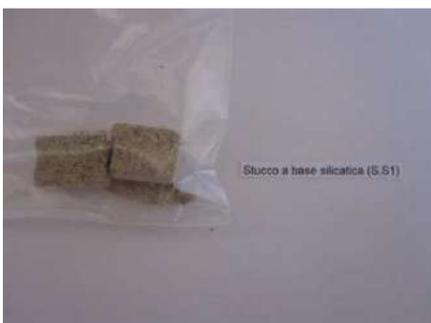
Campione a base silicatica (S.S1)

Il composto presenta pessima consistenza. Nella fase di impasto si presentava di non facile unione e presa molto rapida.

Non utilizzabile per la scarsa consistenza ottenuta e lavorabilità al momento della stesura.

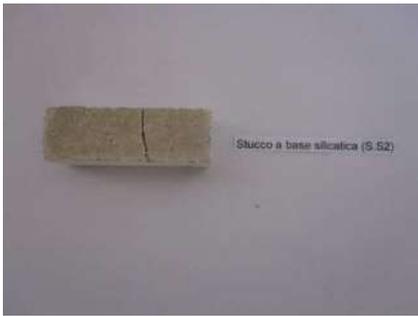
Campione a base silicatica (S.S2)

Il composto presenta media consistenza. Salfibile con l'unghia. Presenta cretature di media entità. Nella fase di impasto si presentava di non facile unione e presa molto rapida.

Colorazione giallo paglierino.

Non utilizzabile per la consistenza ottenuta e lavorabilità al momento della stesura.

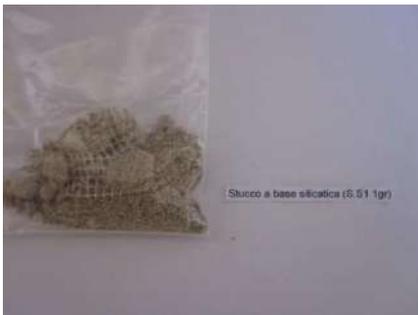
Campione a base silicatica (S.S1 1gr)

Il composto presenta pessima consistenza. Nella fase di impasto si presentava di non facile unione e presa molto rapida.

Non utilizzabile per la scarsa consistenza ottenuta e lavorabilità al momento della stesura.

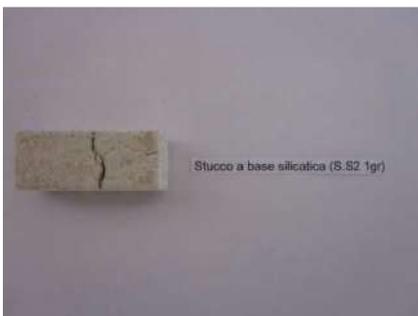
Campione a base silicatica (S.S2 1 gr)

Il composto presenta media consistenza. Salfibile con l'unghia. Presenta cretature di medie e piccola entità. Nella fase di impasto si presentava di non facile unione e presa molto rapida. Colorazione nocciola chiaro.

Non utilizzabile per la consistenza ottenuta e lavorabilità al momento della stesura.

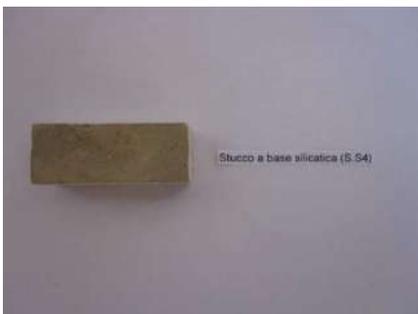
Campione a base silicatica (S.S4)

Il composto si presenta di notevole consistenza. Non presenta cretature significative, bassa lavorabilità, colore marrone chiaro .

Non utilizzata per l'alta consistenza non idonea al materiale originale del manufatto, la presa rapida e la colorazione.

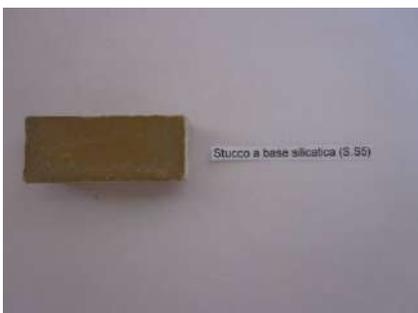
Campione a base silicatica (S.S5)

Il composto si presenta di notevole consistenza. Non presenta cretature significative, buona lavorabilità, colore caramello .
