ISTITUTO  
VENETO  
PER I BENI  
CULTURALI

CORSO PER TECNICO DEL RESTAURO  
DI BENI CULTURALI

**Castello di Colloredo di Monte Albano:  
STACCO E RICOLLOCAZIONE DI AFFRESCHI  
IN SEGUITO A UN EVENTO SISMICO**

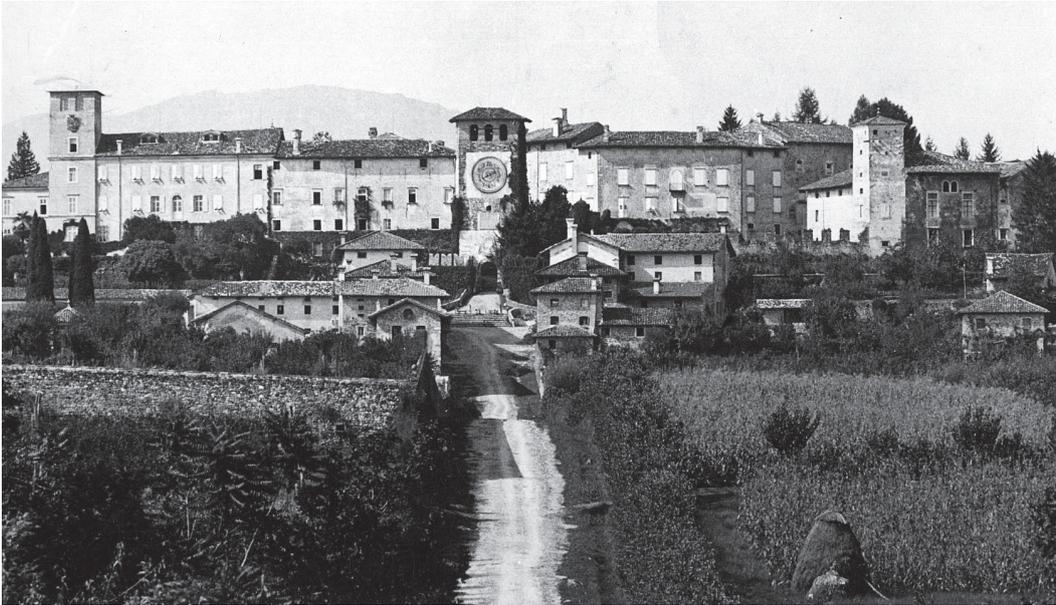
**Fig. 3.1:**  
Castello di  
Colloredo  
prima del  
sisma del  
1976 (lato  
sud)

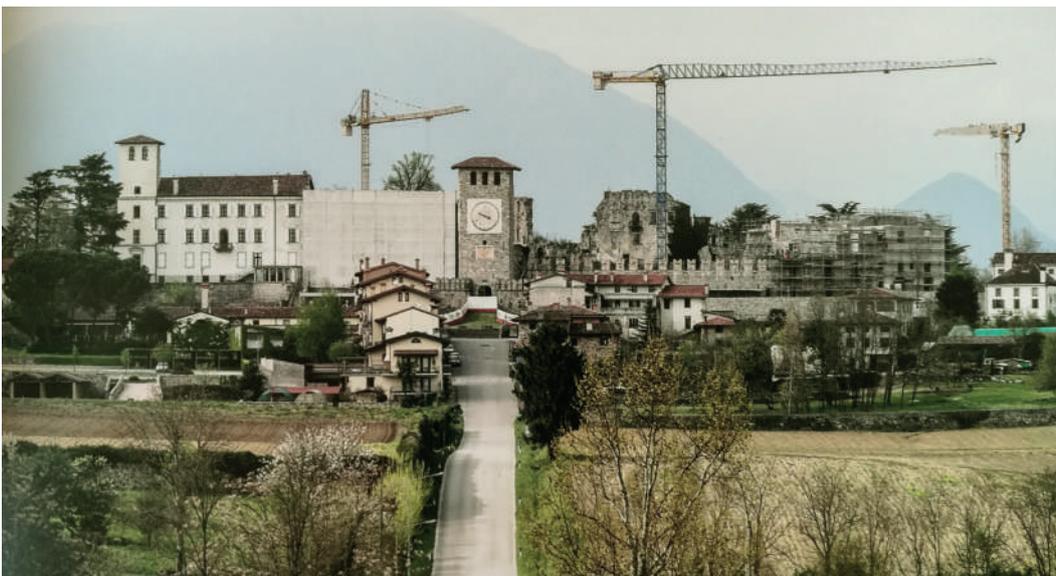
**Fig. 3.2:**  
Castello di  
Colloredo  
dopo il  
sisma del  
1976 (lato  
sud)

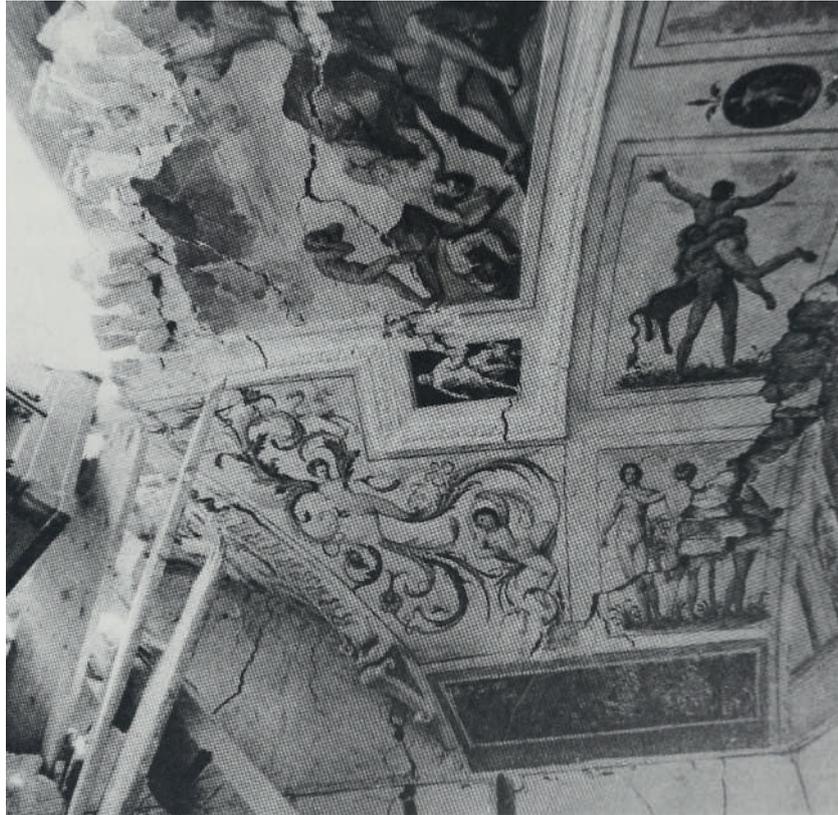
Uno dei maggiori danni arrecati fu la perdita di gran parte della straordinaria decorazione ad affresco e stucco realizzata da Giovanni da Udine nello studiolo situato nella torre dell'Ala Ricardi, un simbolo del patrimonio storico-artistico della regione.

**Fig. 3.10:**  
R e s t i  
dell'affresco  
d e l l a  
Volta dello  
studiolo  
dell'Ala  
Ricardi  
realizzato  
da Giovanni  
da Udine

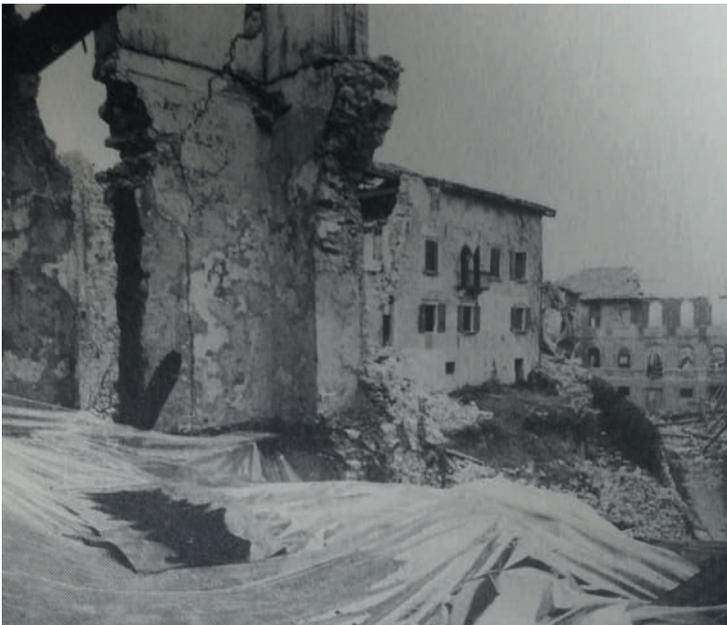
**Fig. 3.11:**  
Un grande  
telo di  
plastica  
copre i  
cumuli di  
macerie  
d e l  
Castello

Per quanto riguarda invece il ripristino dell'apparato degli edifici, nel 1979 furono appaltati lavori per le opere di presidio e di sgombero dei materiali derivanti dai crolli. Nel corso di questi interventi le parti pericolanti furono demolite forse in modo eccessivo, ed una grande quantità di macerie fu scaricata nelle cantine del

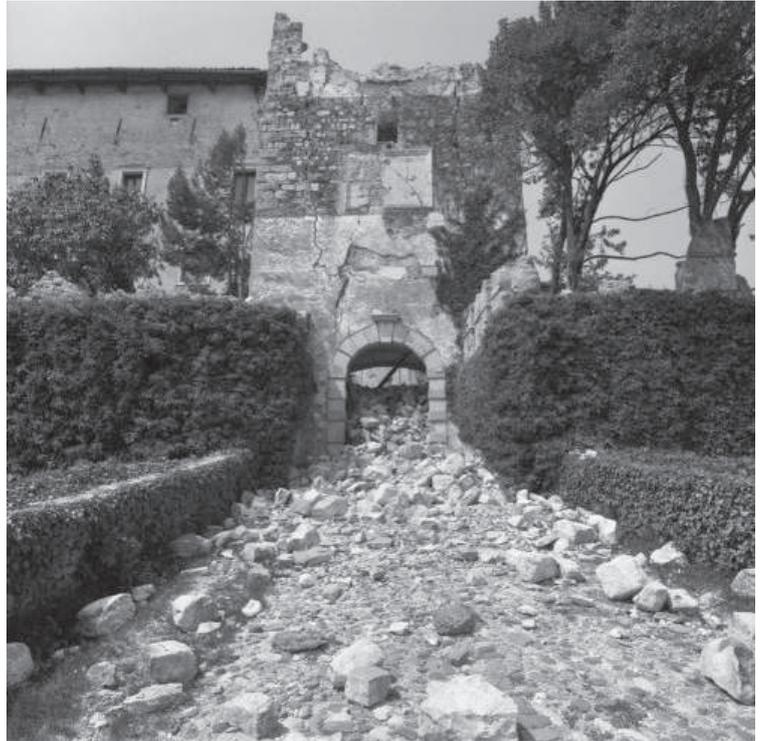
**Fig. 3.12:**  
T o r r e  
dell'orologio  
visibilmente  
danneggiata  
dopo il  
terremoto

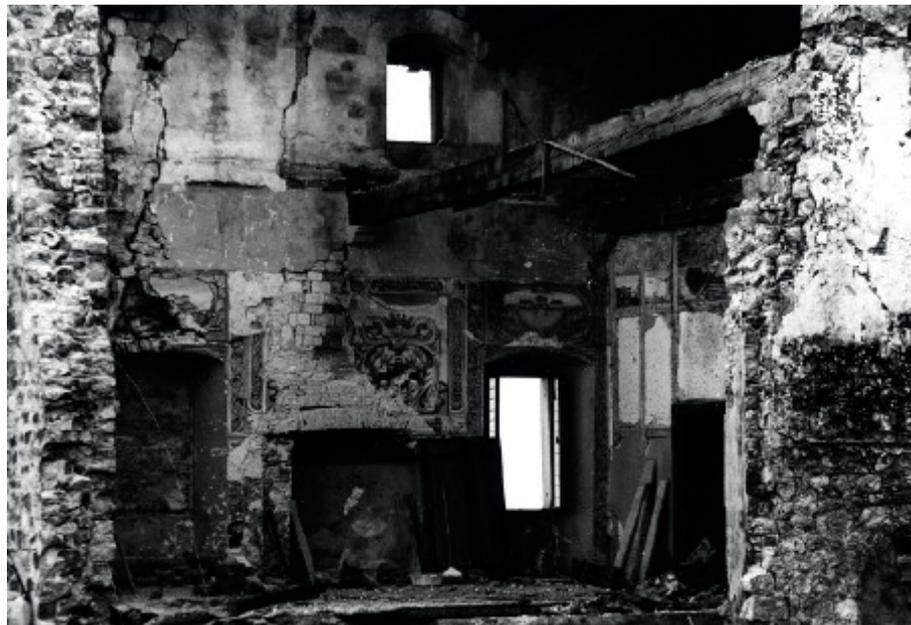
**Figura 3.13:**  
Stanza 305  
dopo il sisma  
danneggiata  
dai crolli delle  
murature

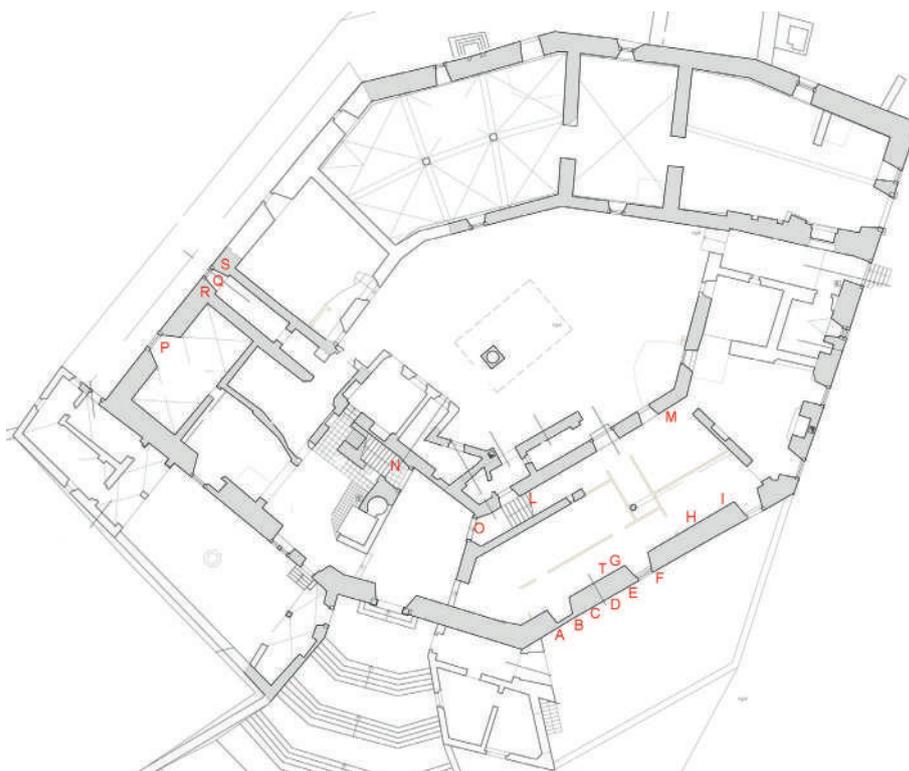
**Fig. 4.1:**  
P i a n t a  
dell'edificio  
del Mastio,  
c o n  
collocazione  
dei punti nei  
quali sono  
stati staccati  
gli intonaci/  
affreschi.

Dalle pareti del Mastio interessate dai lavori di consolidamento strutturale, nel giugno del 2019 sono stati staccati alcuni lacerti di affresco, per i quali, subito dopo, si è provveduto a realizzare lo strato d'intervento presso il laboratorio di restauro della ditta Lizzi.

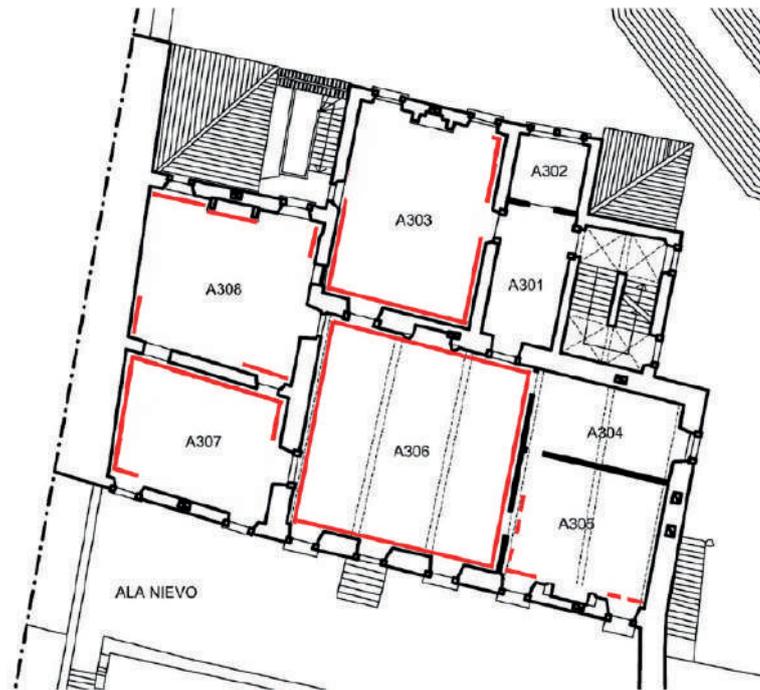
**Fig. 4.2:**  
Ala Nievo,  
pianta del  
secondo piano.  
In rosso con  
linea continua  
la posizione  
dei dipinti  
conservati  
integralmente,  
con linea  
tratteggiata  
quelli  
conservati  
parzialmente

Tali affreschi, in origine, costituivano una fascia dipinta con festoni e putti nella parte immediatamente al di sotto dei solai, in tutti gli ambienti del secondo piano dell'Ala Nievo.

Le pitture non si erano conservate integralmente in tutte le sale: i crolli avvenuti nel terremoto del 1976 e forse un eventuale selezione effettuata al momento dello stacco, hanno causato la perdita di parte delle pitture murali presenti prima del sisma.

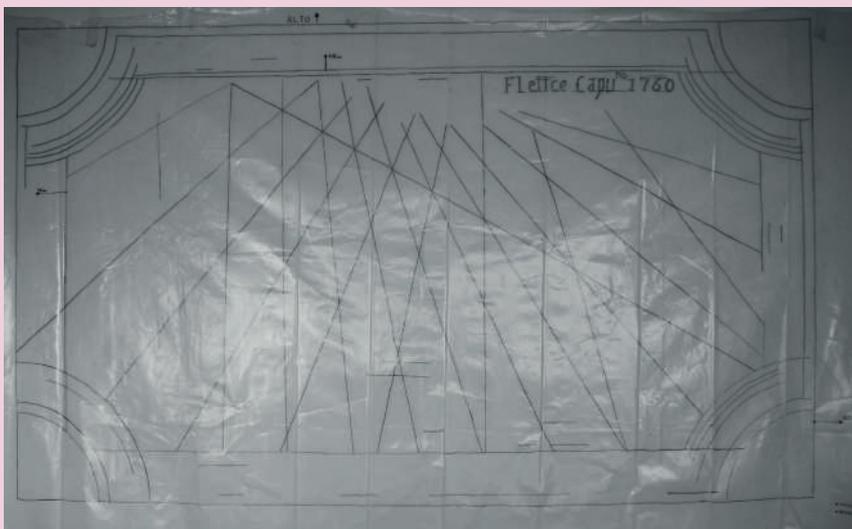
**Fig. 5.1:**  
Rilievo  
manuale  
di un  
lacerto di  
affresco

L'operazione consiste nello studio delle posizioni originarie degli affreschi tramite misurazioni col metro e rilievi grafici (realizzati in scala 1:1 su acetato) che permettono di avere una testimonianza e una guida, per la successiva riapplicazione.

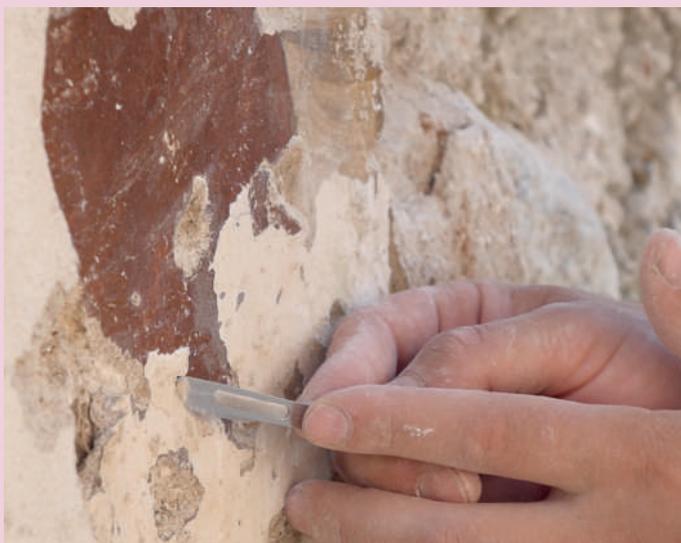
**Fig. 5.3:**  
Asportazione  
di materiale  
incongruo alla  
superficie con  
l'ausilio di bisturi

Viene effettuata tramite l'utilizzo di pennelli/bisturi/piccole spazzole.

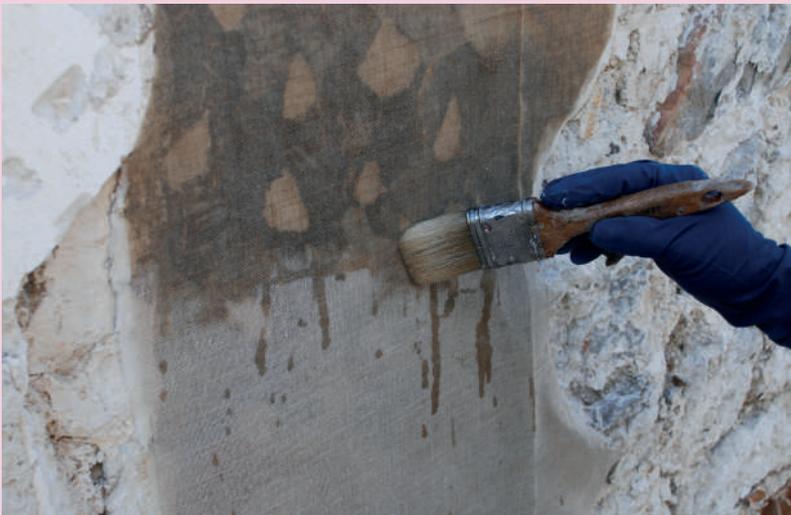
**Fig. 5.5:**  
Stesura  
d e l  
Paraloid  
B72 sulle  
tele da  
stacco

Il procedimento viene svolto tramite la stesura di resina acrilica Paraloid B72 diluito in acetone al 25% con l'ausilio di pennelli.

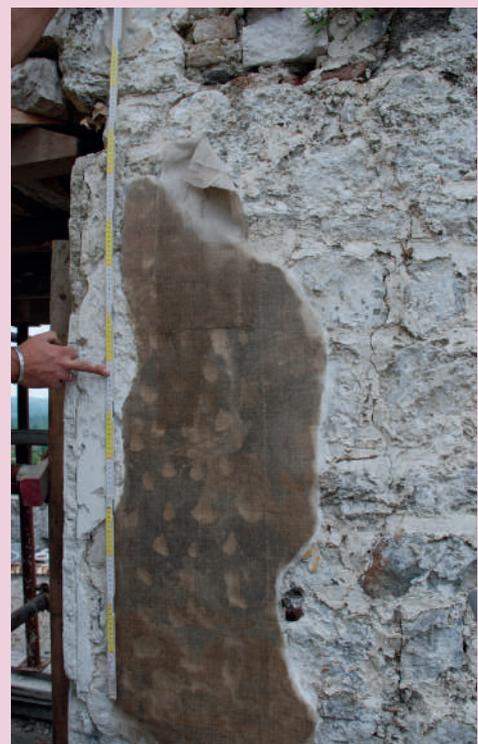
**Fig. 5.6:**  
Lacerto di  
affresco  
con tele  
da stacco  
incollate  
s u l l a  
superficie

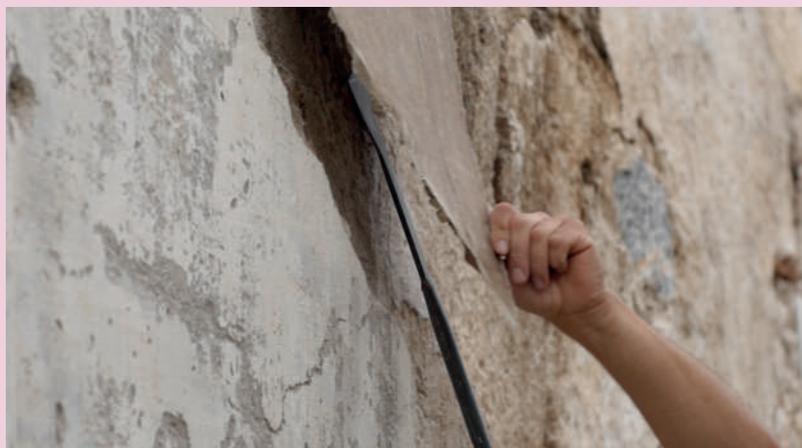
**Fig. 5.7:**  
Uso della  
lancia  
metallica  
per aprire  
una  
breccia tra  
l'affresco  
e la  
muratura

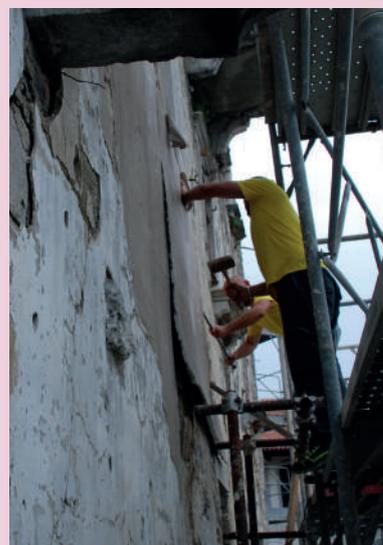
**Fig. 5.8:**  
Percussione  
tramite martello  
di legno sulle  
tele da stacco  
presenti sulla  
superficie  
affrescata

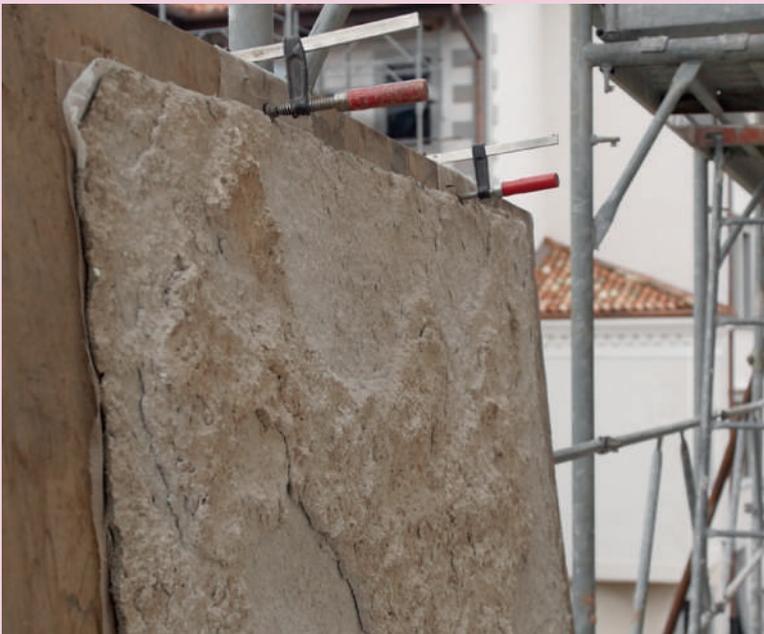
**Fig. 5.9:**  
Affresco  
staccato  
steso su un  
pannello  
provvisorio

Una volta steso, è visibile l’intonaco che aderisce alla muratura.

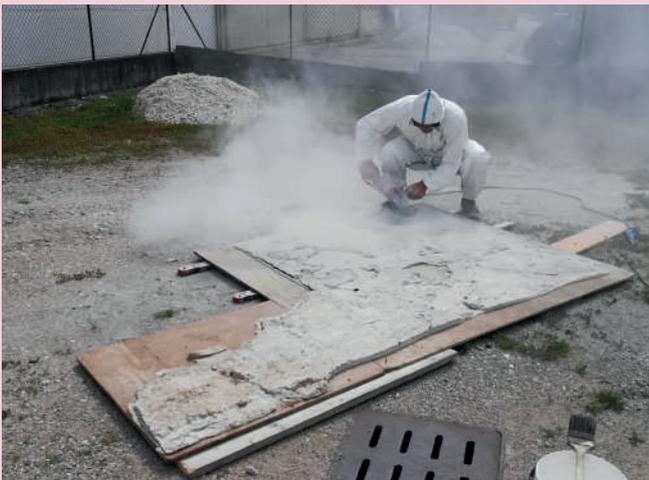
**Fig. 5.10:**  
Levigatura  
del retro  
dell’affresco  
tramite  
l’uso di una  
smerigliatrice

Si tratta di una fase estremamente delicata poiché può provocare la lesione della superficie pittorica, se eseguita senza le dovute attenzioni.

L’abilità del restauratore permette di riuscire a calibrare la forza da utilizzare percependo la differenza di grana tra intonaco grezzo, arriccio e intonaco dipinto.

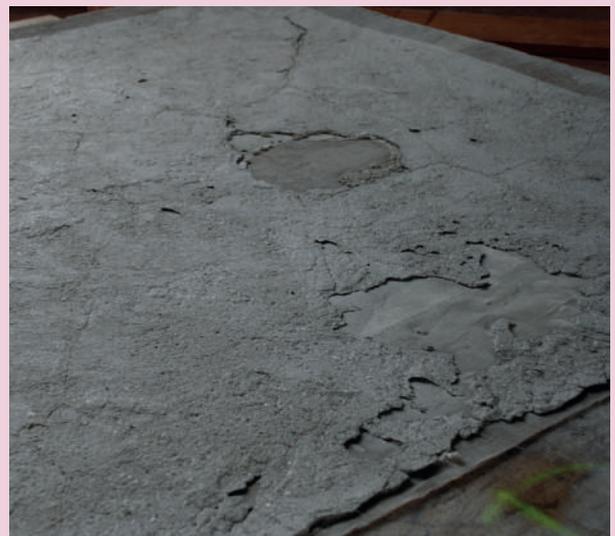
**Fig. 5.11:**  
Retro  
di un  
affresco a  
levigatura  
ultimata

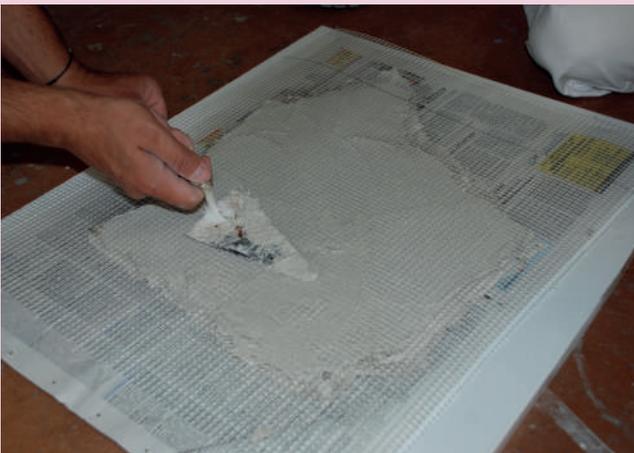
**Fig. 5.12:**  
Stesura di  
uno strato di  
malta con rete  
interposta

Il nuovo strato viene realizzato stendendo uno strato di maltina, interponendo uno strato di rete in fibra di vetro (la malta utilizzata è composta da residui di levigatura setacciata con aggiunta di calce Lafarge, sabbia fina di fiume e resina acrilica).

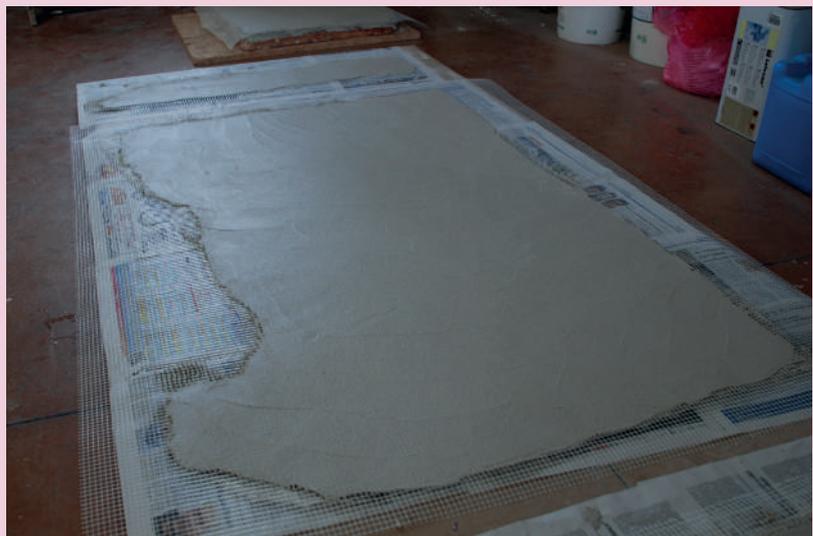
**Fig. 5.13:**  
Retro  
affresco  
con strato  
d'intervento

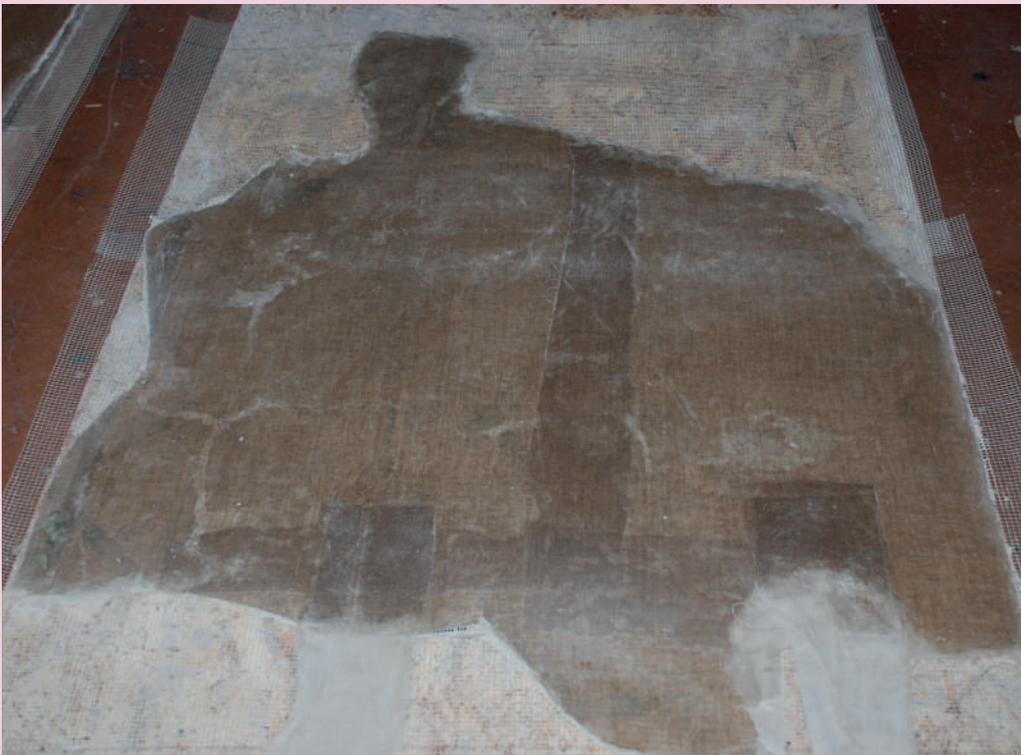
**Fig. 5.14:**  
Affresco  
steso su  
pannello  
con tele  
da stacco  
ancora  
incollate  
sulla  
superficie

L’operazione consiste nella rotazione del lacerto quando lo strato d’intervento risulta asciutto, per poter successivamente rimuovere le tele utilizzate durante la fase di stacco.

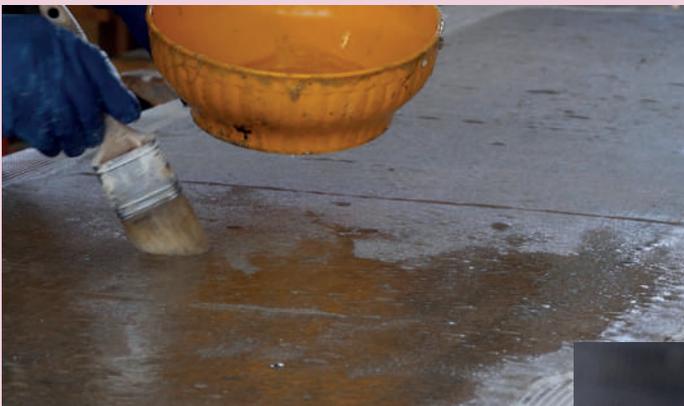
**Fig. 5.15:**  
Aspersione  
di acetone  
s u l l a  
superficie  
t r a m i t e  
pennelli

L'operazione consiste nell'asportazione delle tele incollate utilizzate durante lo stacco. Per fare questo è necessario ammorbidire la superficie tramite aspersione di acetone, rimuovendo prima la tela più grossa e poi quella fine, mantenendosi paralleli alla superficie.

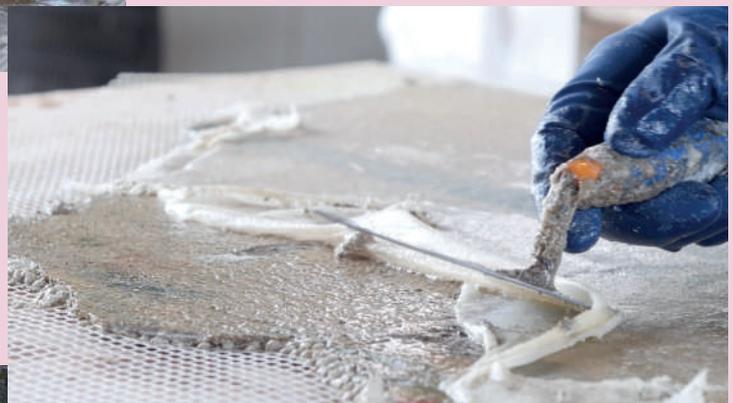
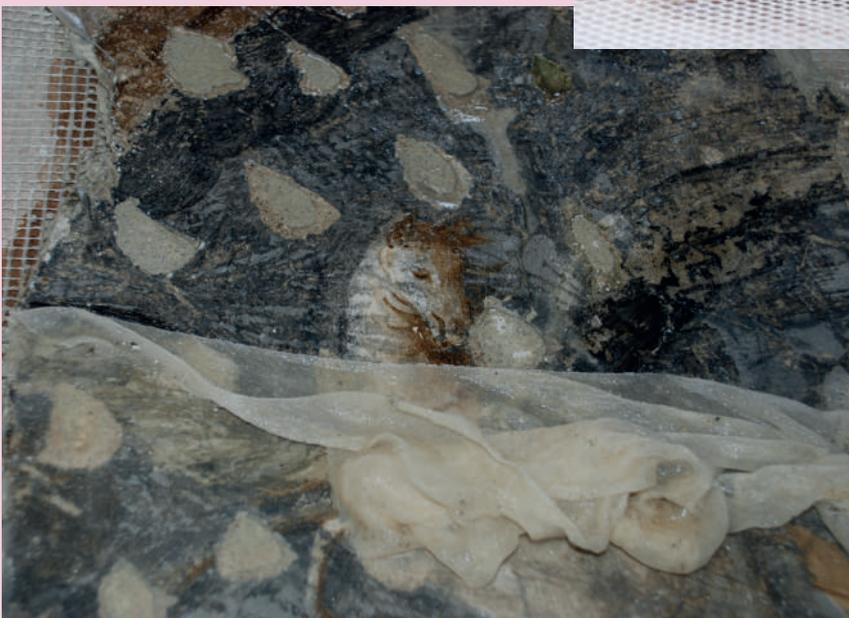
**Fig. 5.17:**  
Affresco con  
raffigurazione  
di un cavallo  
d u r a n t e  
l'asportazione  
della tela da  
stacco

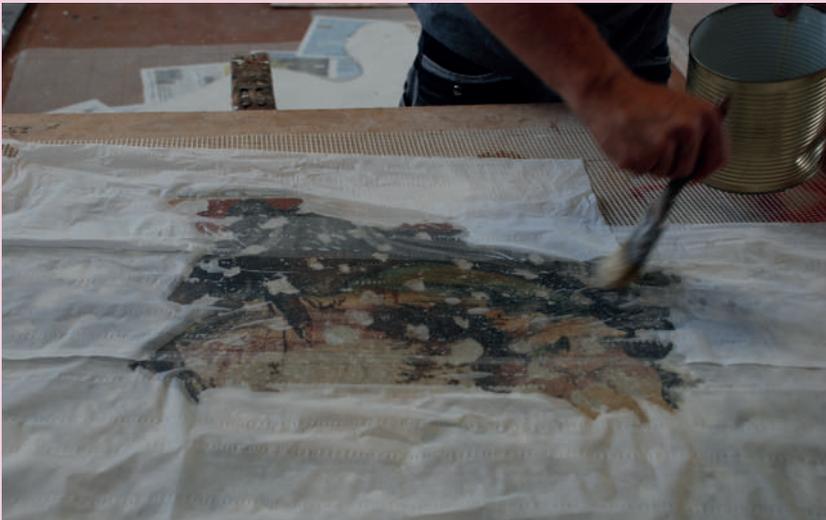
**Fig. 5.18:**  
Stesura di  
a c e t o n e  
su carta  
giapponese

L'operazione consiste nello stendere degli impacchi di acetone con carta giapponese, effettuati più volte, al fine di rimuovere i residui di resina acrilica Paraloid B72 presenti sulla superficie.

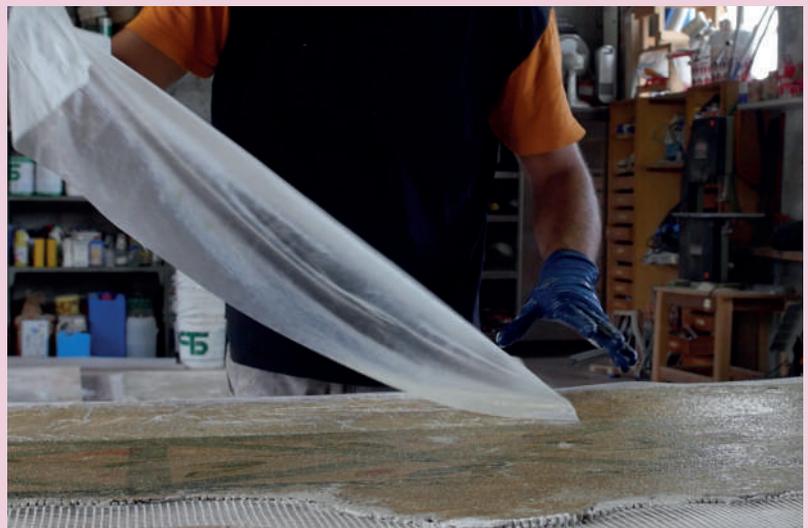
**Fig. 5.19:**  
Rimozione  
i m p a c c o  
di carta  
giapponese  
e acetone

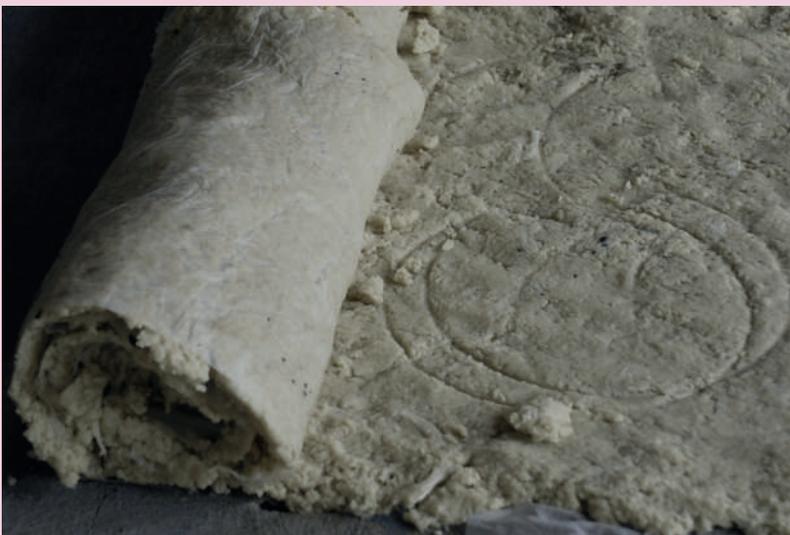
**Fig. 5.20:**  
Stesura  
dell'impacco  
di pulitura con  
polpa di carta

A impacco eseguito è opportuno un abbondante risciacquo con acqua demineralizzata.

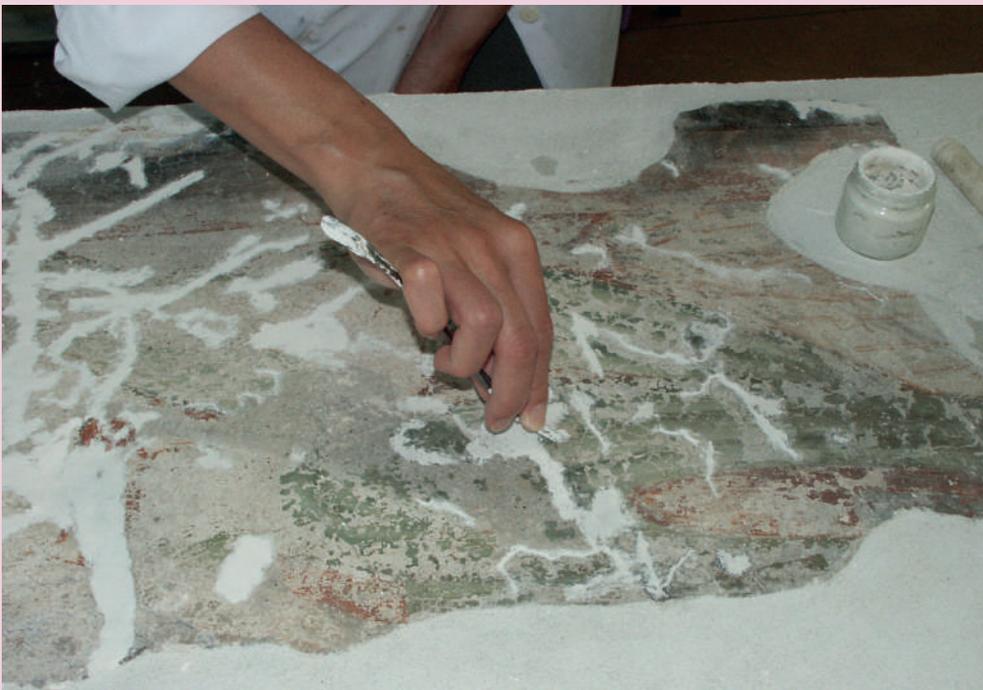
**Fig. 5.22:**  
Realizzazione  
di stuccature su  
alcune lacune

L'operazione consiste nella realizzazione di stuccature nelle parti lacunose, risarcite a livello con una malta a base di carbonato di calcio, sabbia fine di fiume e calce Lafarge.

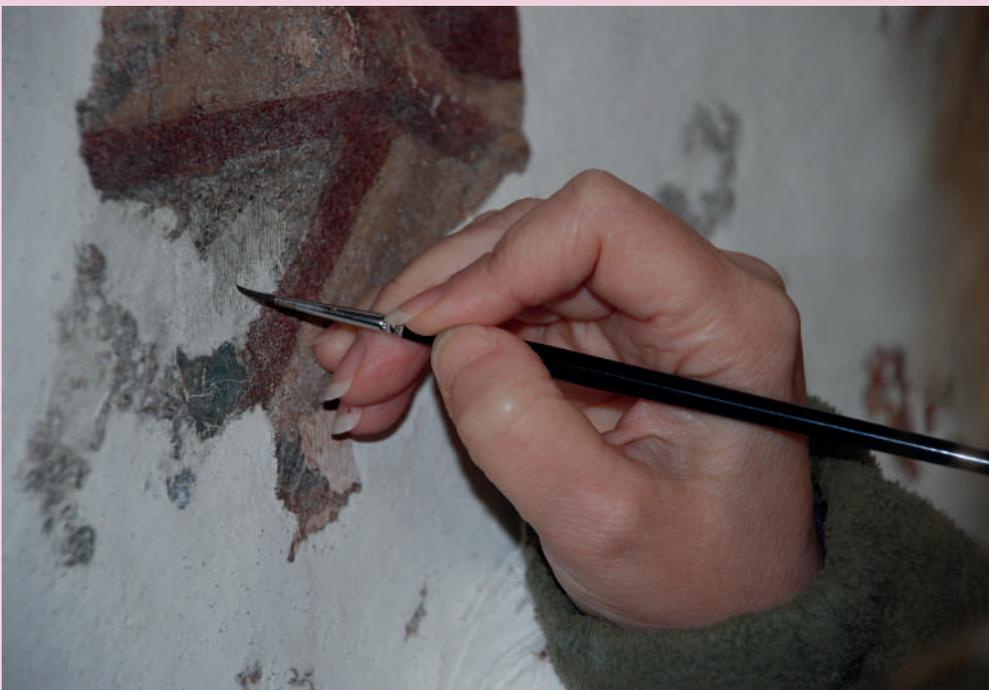
**Fig. 5.23:**  
Ritocco  
pittorico  
su alcune  
lacune

Entrambe queste scelte vengono fatte in accordo con la DL al fine di rispettare al meglio il principio della riconoscibilità dell'intervento.

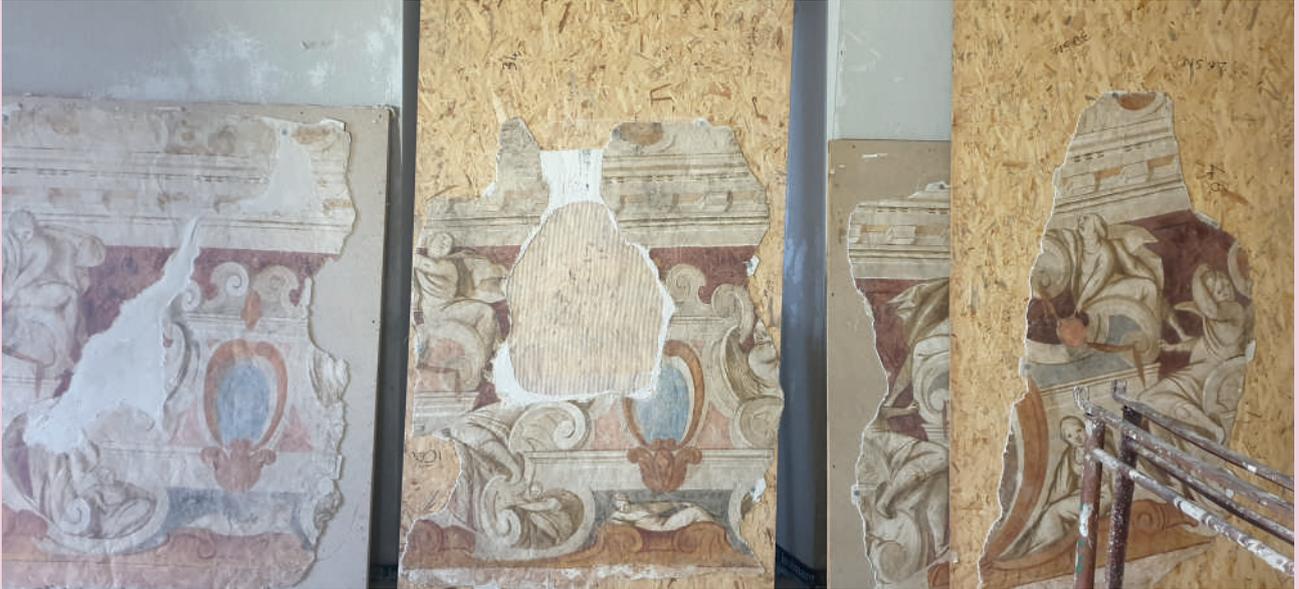
**Fig. 5.24:**  
Lacerti di  
affresco  
prima della  
riapplicazione

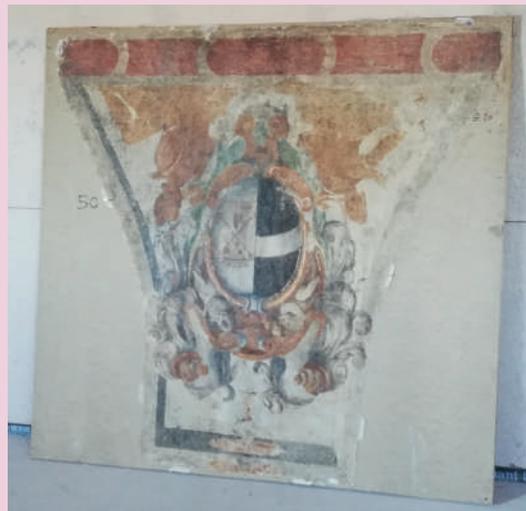
**Fig. 5.25:**  
Lacerto di  
affresco  
prima della  
riapplicazione

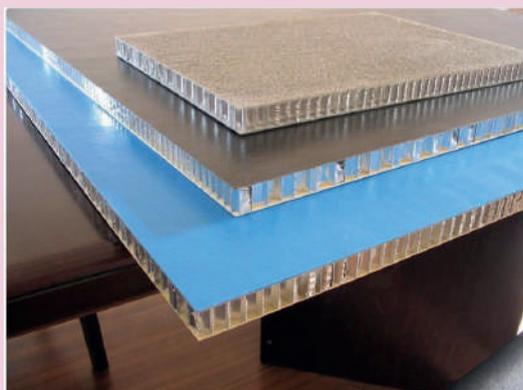
**Fig. 5.26:**  
Esempio di  
pannello di  
Aerolam

- Pannelli di Aerolam (materiale composto da un nido d'ape di alluminio tra due fogli di vetroresina) 0,5 cm a 5 cm;
- Foglio in vetroresina (interposizione di un foglio di 2 mm di vetroresina applicato su parete su cui applicare affreschi per avere uno strato d'intervento);
- Utilizzo della perlite nell'impasto della malta applicando gli affreschi direttamente sui muri risanati.

Ciascuna opzione ha i suoi pro e contro: l'esito nella visualizzazione d'insieme risulta il medesimo, quello che varia è lo spessore di oggetto di questi affreschi rispetto alla superficie e, in base agli spessori, varia anche il potere isolante di tali materiali rispetto alla muratura.

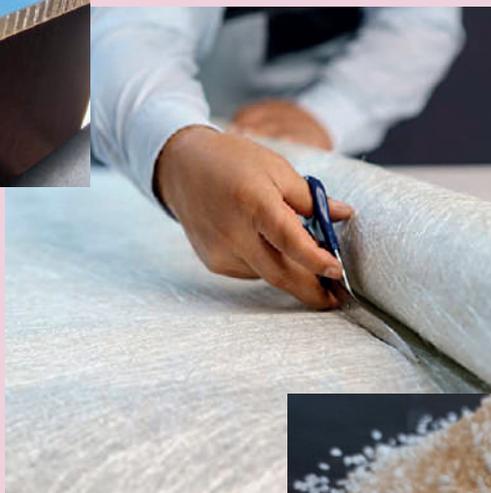
**Fig. 5.27:**  
Esempio  
di foglio in  
vetroresina

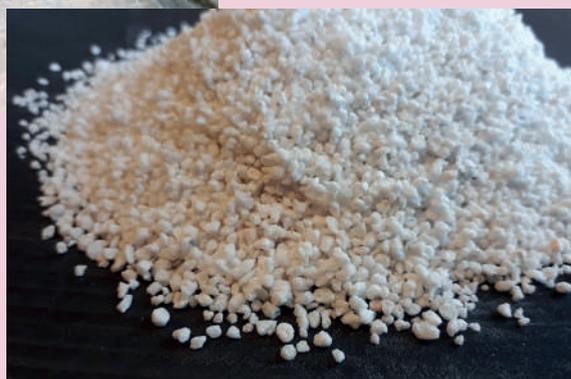
**Fig. 5.28:**  
Esempio  
di perlite  
espansa

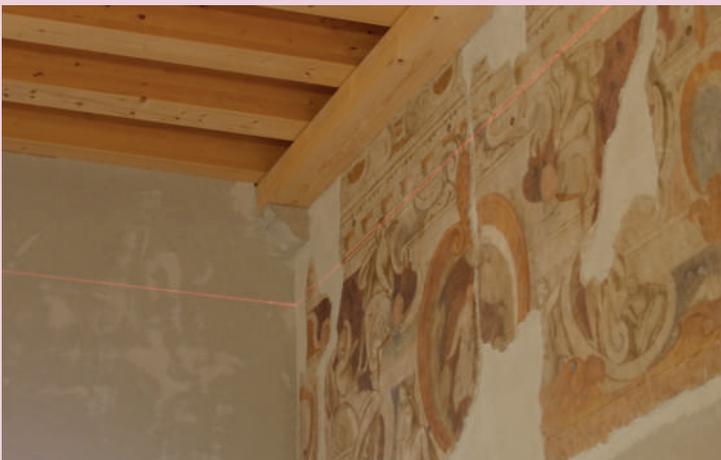
**Fig. 5.29:**  
Posizionamento  
del laser alla  
quota desiderata

Eseguite le verifiche vengono segnate a muro le posizioni dei singoli frammenti che poi vengono ricollocati con l'aiuto di livelle e misuratori laser.

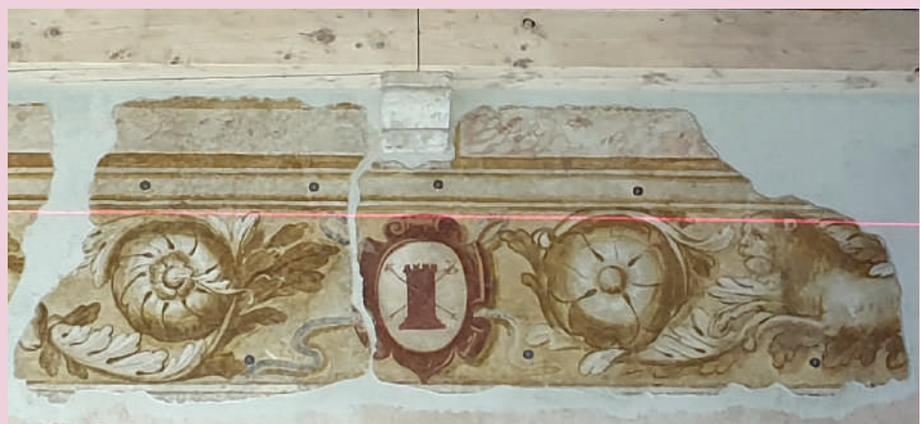
**Fig. 5.30:**  
Verifica  
affresco  
quota

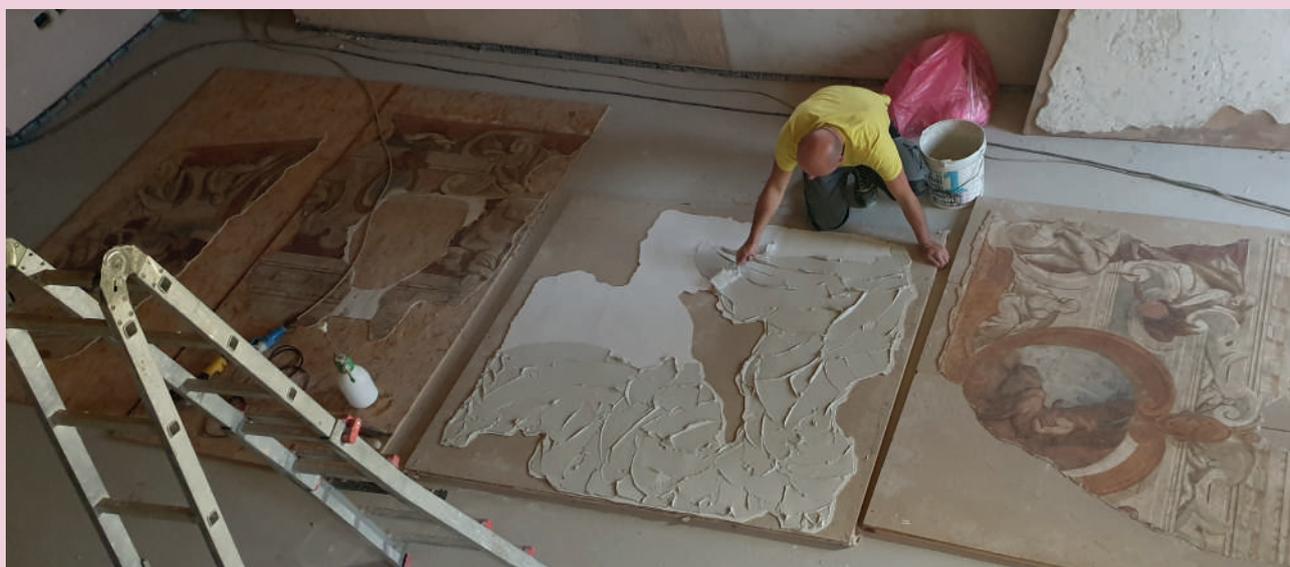
**Fig. 5.31:**  
Stesura della malta sul retro di un lacerto di affresco

L'operazione consiste nella stesura di uno strato di malta adesiva sia sulla parete interessata che sul retro dell'affresco.

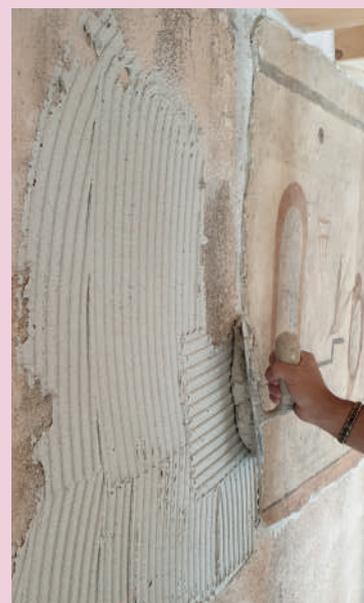
**Fig. 5.32:**  
Stesura della malta sulla parete interessata

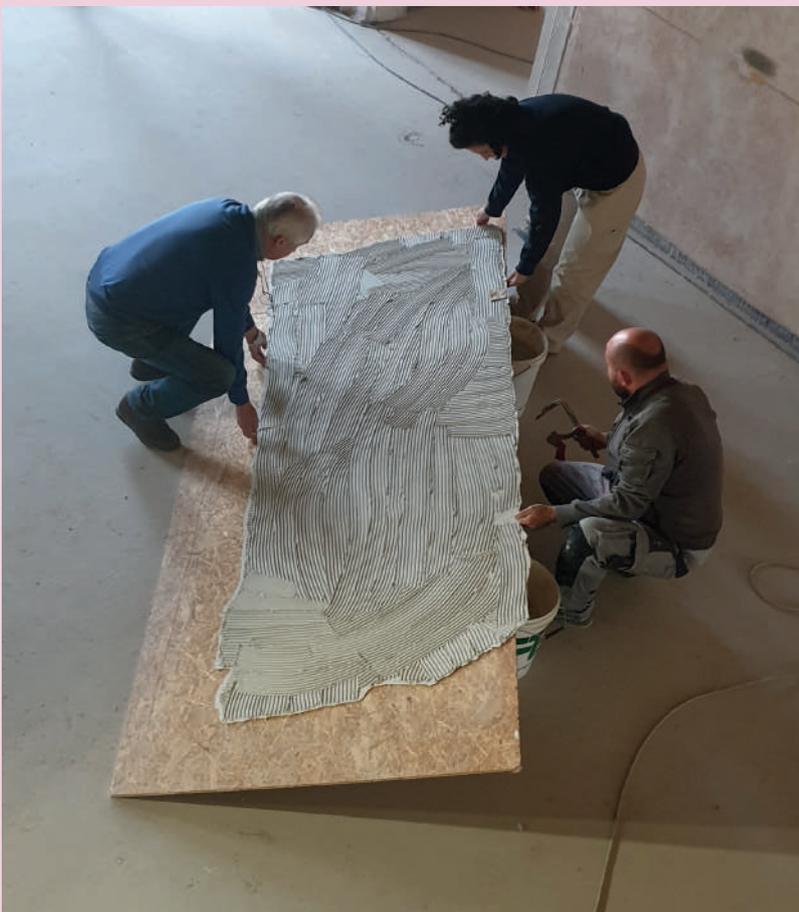
**Fig. 5.33:**  
Sollevamento  
di un lacerto  
di affresco

L’operazione consiste nel sollevamento e posizionamento dell’affresco alla quota precedentemente calcolata.

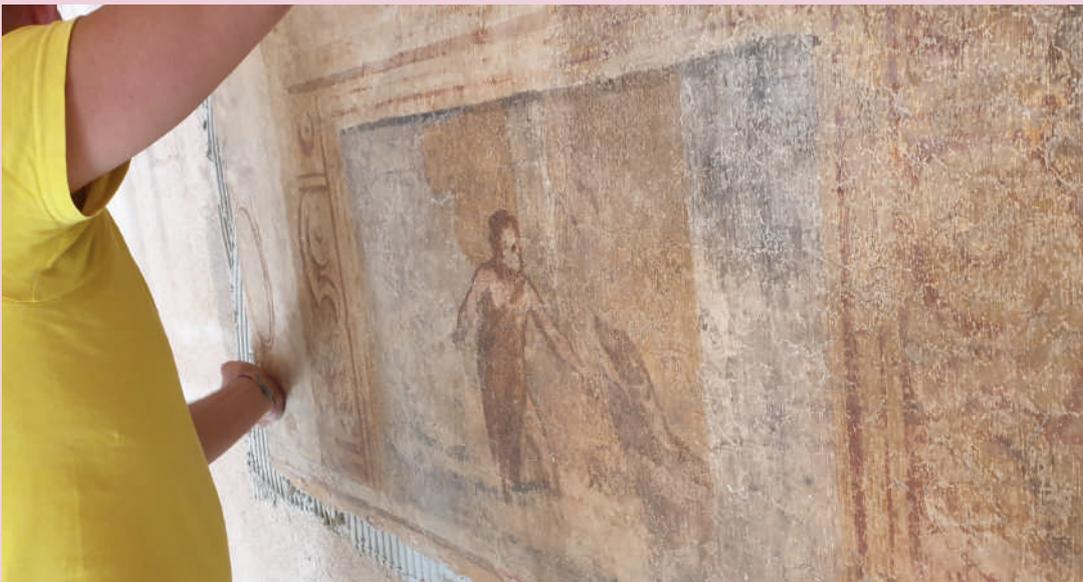
**Fig. 5.34:**  
Adesione  
del lacerto  
a l l a  
muratura

L'operazione consiste nell'adesione dell'affresco alla parete mediante leggera percussione con martelli di gomma per facilitare l'adesione uniforme al supporto murario.

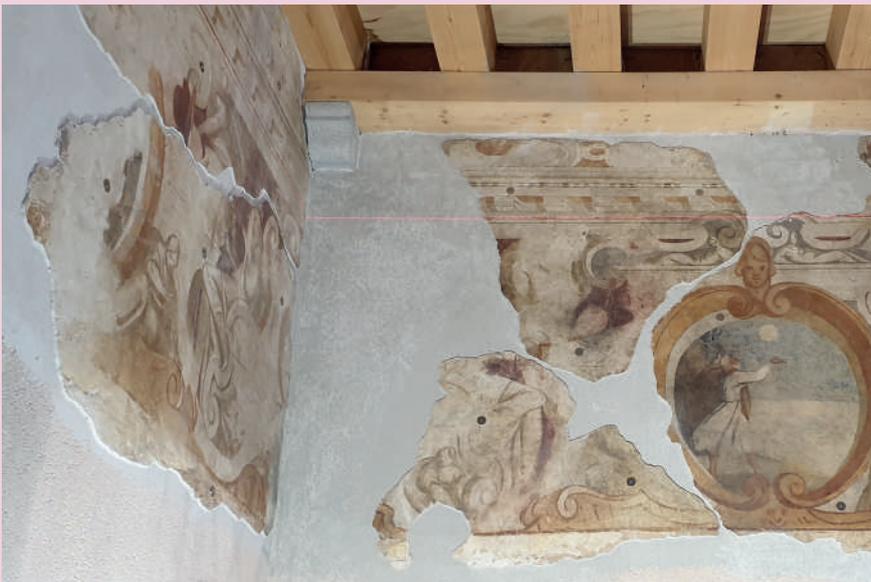
**Fig. 5.35:**  
Lacerti di affresco con la presenza di perni per il mantenimento della posizione corretta

Questi perni dovranno poi essere stuccati e tali stucature verranno abbassate di tono. Saranno poi catalogati, al fine di testimoniare la loro presenza.

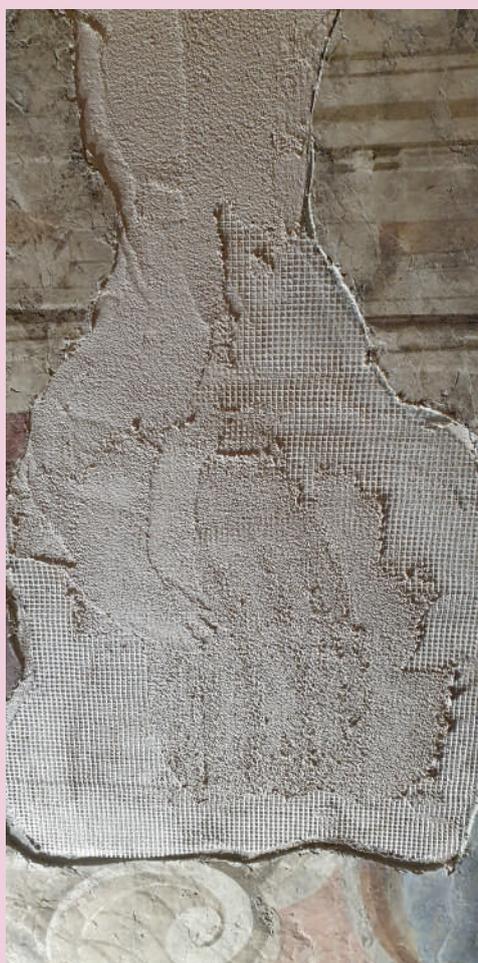
**Fig. 5.36:**  
Stuccatura  
al neutro  
su una  
lacuna con  
presenza di  
rete in fibra  
di vetro

L'operazione consiste nel colmare le lacune e le mancanze tra i vari lacerti (in base alle loro dimensioni) mediante la realizzazione di stuccature al neutro interponendo uno strato di rete in fibra di vetro.

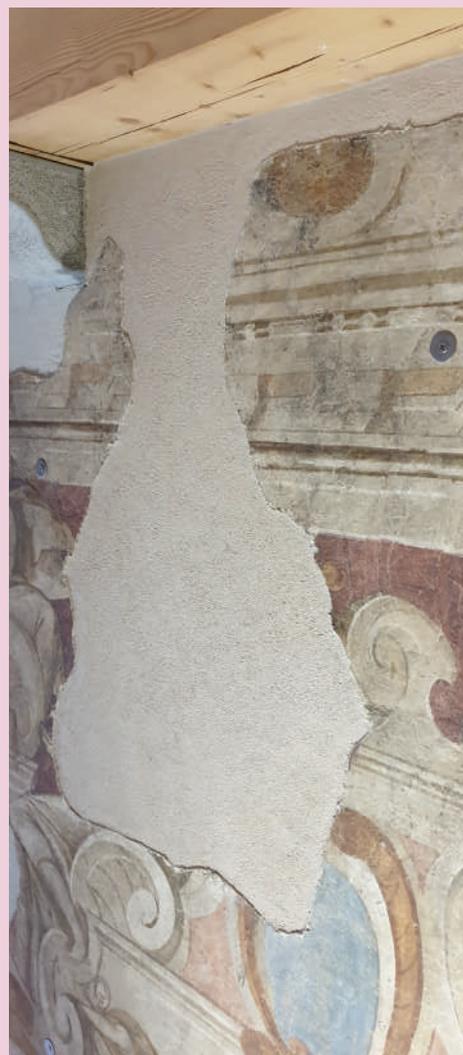
**Fig. 5.37:**  
Stuccatura  
al neutro su  
una lacuna  
ultimata

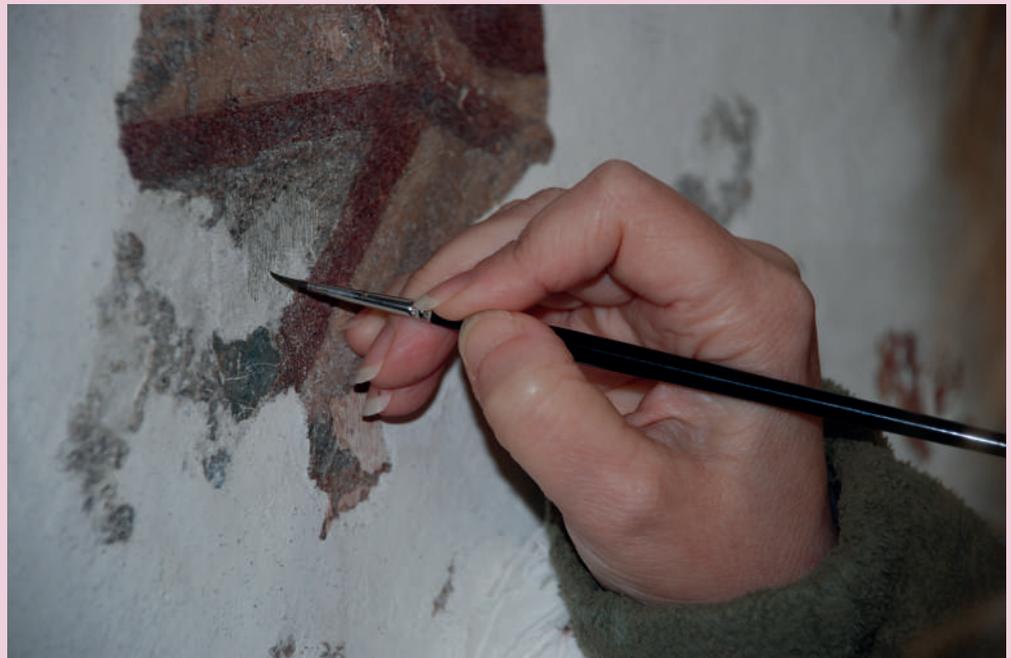
**Fig. 5.38:**  
Ritocco  
pittorico  
su alcune  
lacune

L'operazione consiste nell'uso di pigmenti naturali in polvere o di acquerelli (due materiali utilizzati poiché completamente reversibili) per integrare le parti lacunose e le giunzioni tra i lacerti.
