ISTITUTO  
VENETO  
PER I BENI  
CULTURALI

CORSO PER TECNICO DEL RESTAURO  
DI BENI CULTURALI

**Castello di Colloredo di Monte Albano:  
STACCO E RICOLLOCAZIONE DI AFFRESCHI  
IN SEGUITO A UN EVENTO SISMICO**

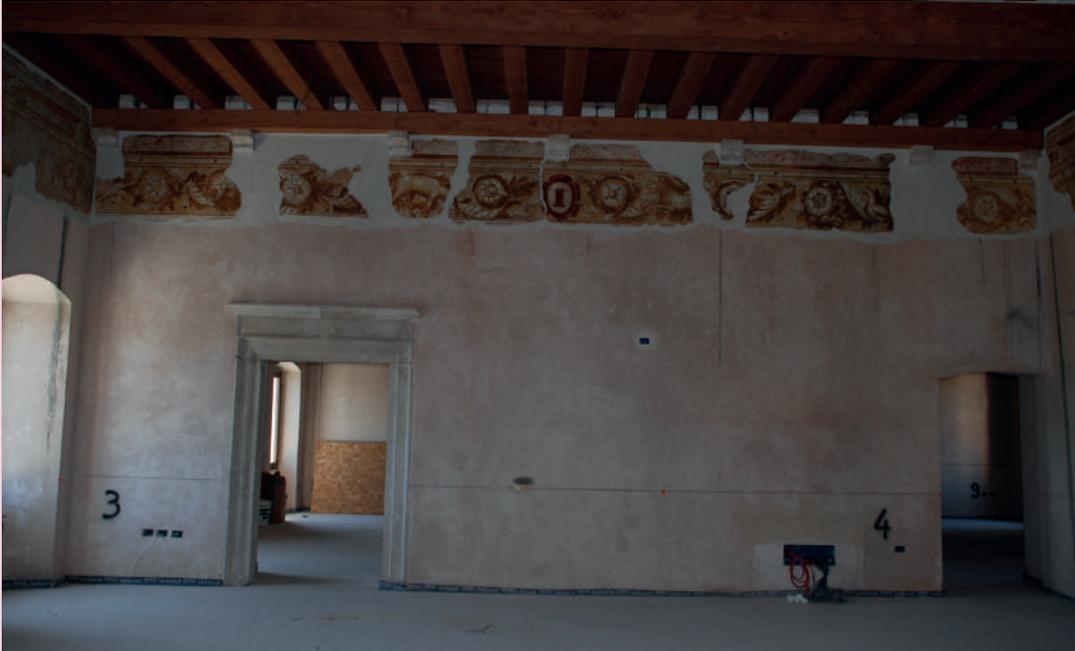
**Fig. 5.39:**  
Parete con sola  
riapplicazione  
degli affreschi

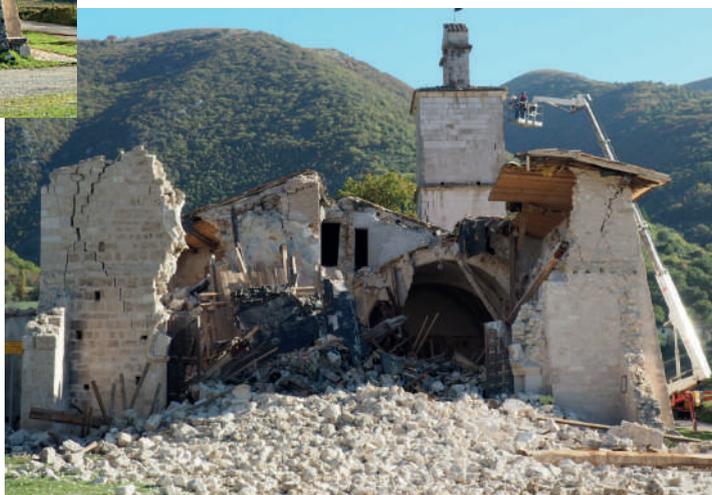
**Fig. 7.2:**  
C h i e s a  
di San  
Salvatore  
a Campi  
dopo il  
sisma del  
2016

La chiesa, già seriamente danneggiata e dichiarata inagibile dopo il sisma del 24 agosto, è crollata in parte il 26 ottobre, e completamente il 30 ottobre del 2016. Questo edificio presenta chiari parallelismi con il Castello di Colloredo e ad avvalere questa teoria vi è anche il danneggiamento che subisce nel 1328 a causa di un terremoto che non scoraggerà gli abitanti del posto tanto da ricostruirlo.

A causa delle vibrazioni del suolo vi è stato il crollo del tetto, di gran parte della struttura e la distruzione del campanile risalente al XVI secolo.

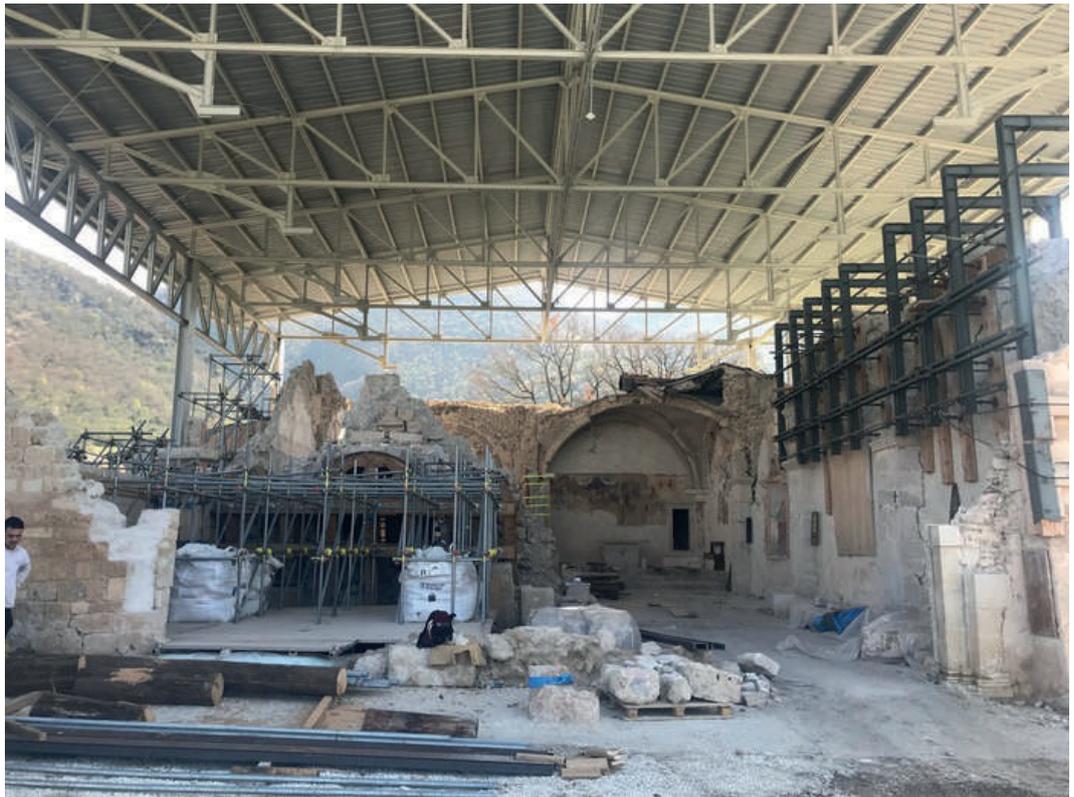
**Fig. 7.6:**  
Copertura  
realizzata  
a San  
Salvatore  
a Campi in  
seguito al  
sisma del  
2016

Dal punto di vista delle operazioni compiute si è deciso di tentare il recupero dei frammenti degli affreschi e dell'iconostasi dipinta rimasta sotto le macerie. I resti inizialmente furono coperti da teloni per ripararli dalla pioggia, copertura provvisoria, poi sostituita da una struttura metallica di copertura che funge ancora oggi da grande capannone e che ha la funzione di inglobare le macerie della struttura e le parti che sono ancora in piedi per poter lavorare in situ.

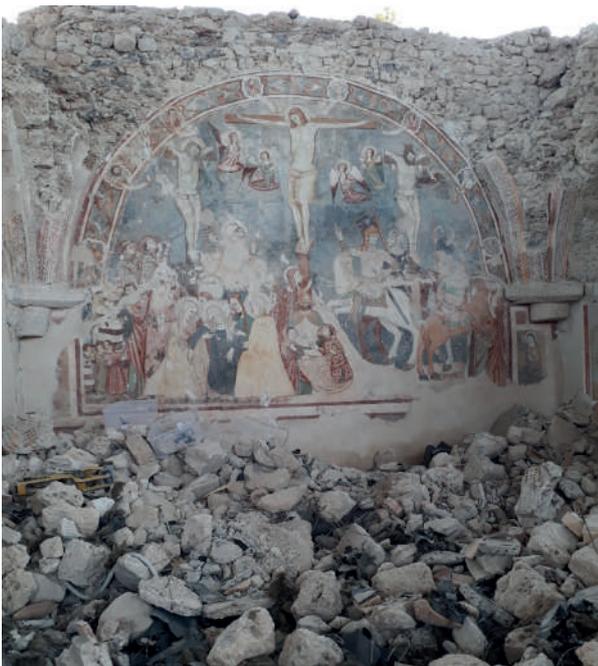
**Fig. 7.7:**  
P a r e t e  
s u p e r s t i t e  
c o n a f f r e s c o  
d e l l a  
C r o c i f i s s i o n e  
d i S a n  
S a l v a t o r e a  
C a m p i d o p o  
i l s i s m a d e l  
2 0 1 6

- messa in sicurezza delle *pareti pericolanti decorate* (con gli affreschi ancora adesi) dell'interno e dei resti del ciborio realizzando puntellamenti di ritegno in acciaio per le pareti laterali, consolidamenti tramite applicazione a spruzzo o a mano di una malta a base di calce idraulica naturale ed effettuando, ove necessarie, delle velinature protettive (con garze di cotone per bloccare l'intonaco) e dei salvabordi (fermata dei margini dei lacerti dipinti realizzata con malta di calce e polvere di pietra) per garantire l'adesione dei frammenti di affresco sollevatisi dalla superficie;

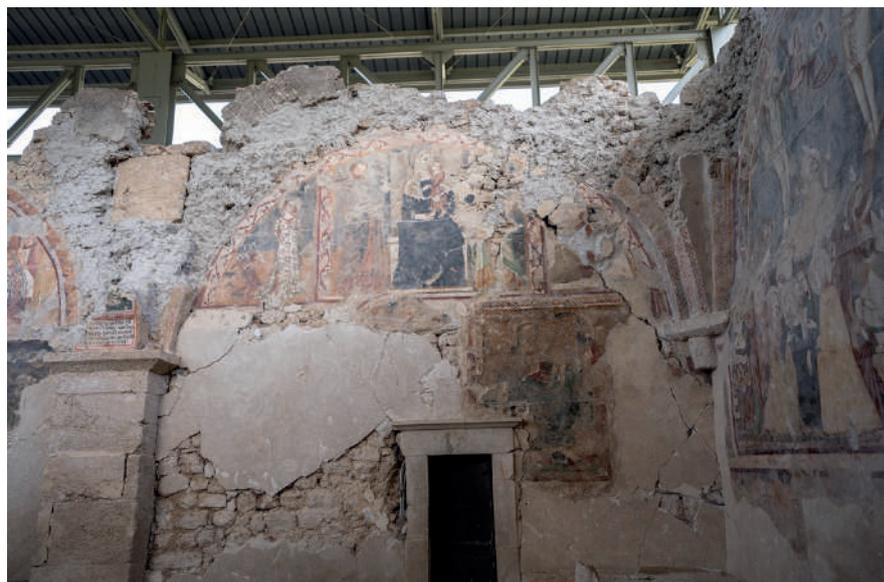
**Fig. 7.8:**  
P a r e t i  
s u p e r s t i t i  
d i S a n  
S a l v a t o r e  
a C a m p i  
d o p o i l  
s i s m a d e l  
2 0 1 6
