# L'INTERVENTO POST-SISMA: DALL'EMERGENZA ALLA RICOSTRUZIONE

LA COMPLESSITÀ DELLA GESTIONE DELL'IMPATTO SISMA SUI BENI CULTURALI

CORSO PER TECNICO DEL RESTAURO  
DI BENI CULTURALI

4.1 CASO STUDIO: il restauro del Duomo di Santa  
Maria Assunta di Gemona del Friuli

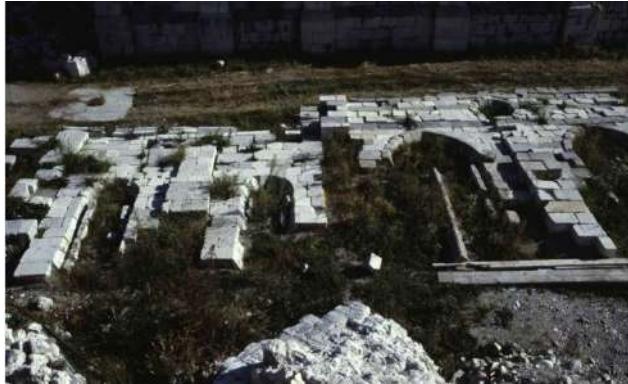
**Fig. 1**

Ricomposizione a terra di parti del Duomo di Venzone con le pietre recuperate dalle macerie.

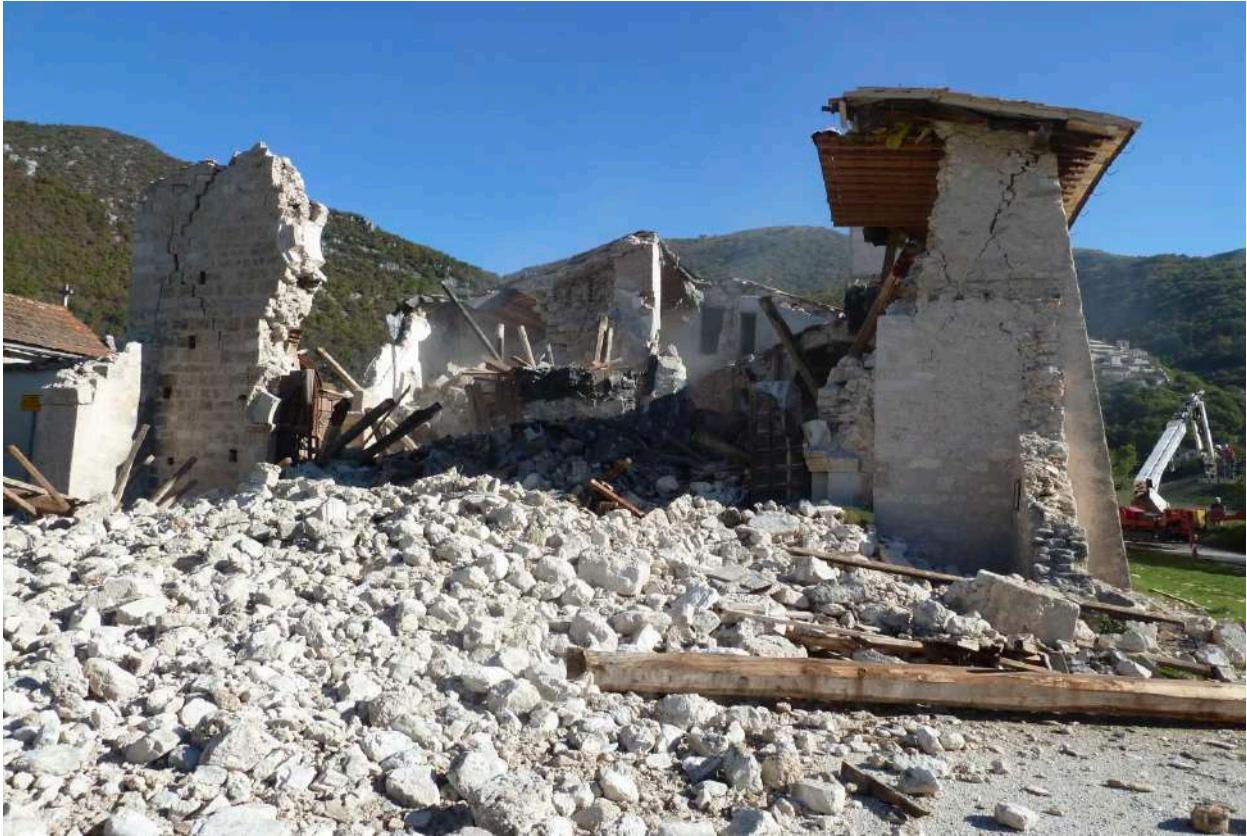
**Fig. 2**

La Chiesa distrutta dagli eventi sismici registrati nel 2016, in particolare la prima nel 24 agosto, 26 e 30 ottobre.

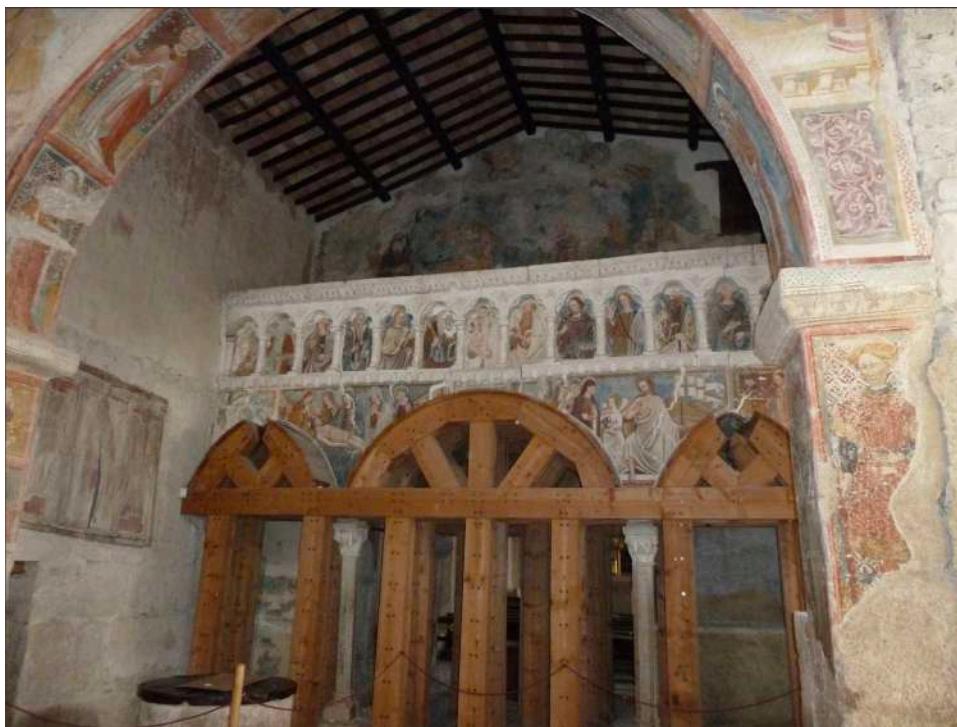
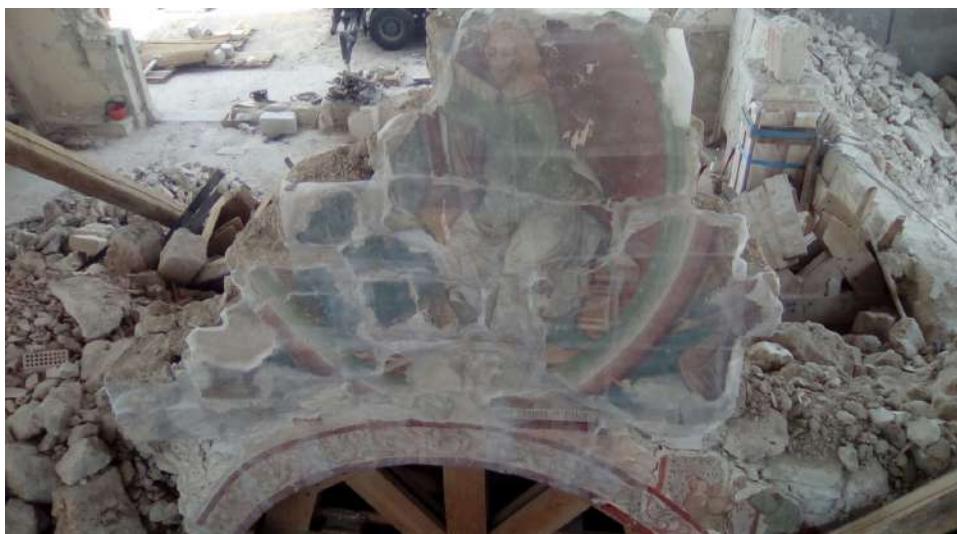
**Fig. 3 e fig. 4 (a destra)**

Opere di intervento da parte dei volontari di CHIEF ETS sugli affreschi quattrocenteschi con opere di sostegno e velinatura.

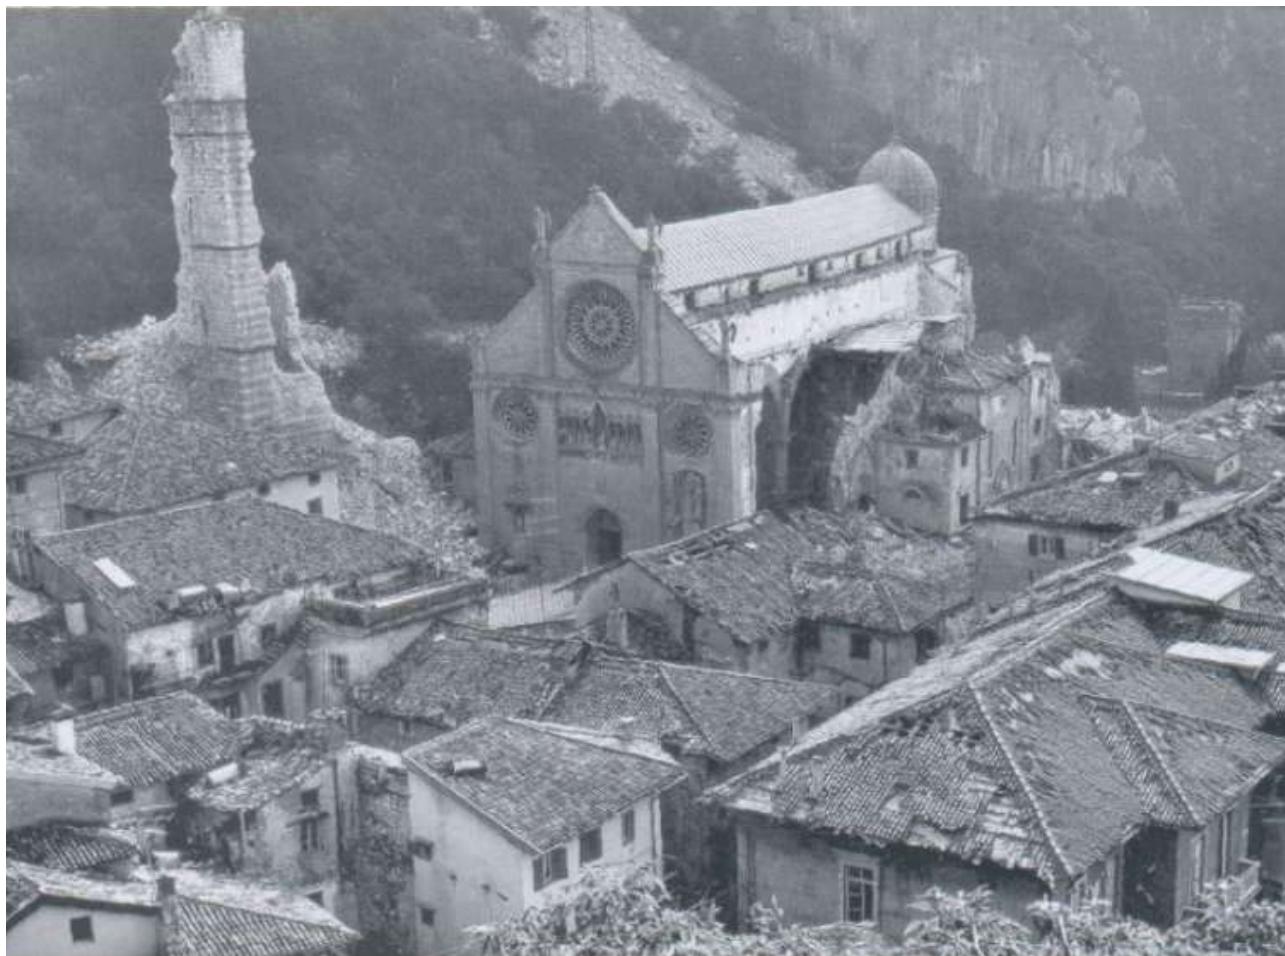
*Fig. 4.* Dopo la scossa del 6 maggio 1976

Il terremoto del 1976 apportò gravi danni all'edificio e in particolare alle murature; il tetto fu completamente dissestato, la navata destra venne distrutta completamente, il frontone in facciata crollò come anche il soffitto dell'abside e la torre campanaria. Nella primavera del 1977 cominciarono i lavori di pronto intervento e dal 1981 al 1986 il duomo fu restaurato; dieci anni dopo il sisma, il 4 maggio 1986 il duomo venne inaugurato e restituito alla comunità.

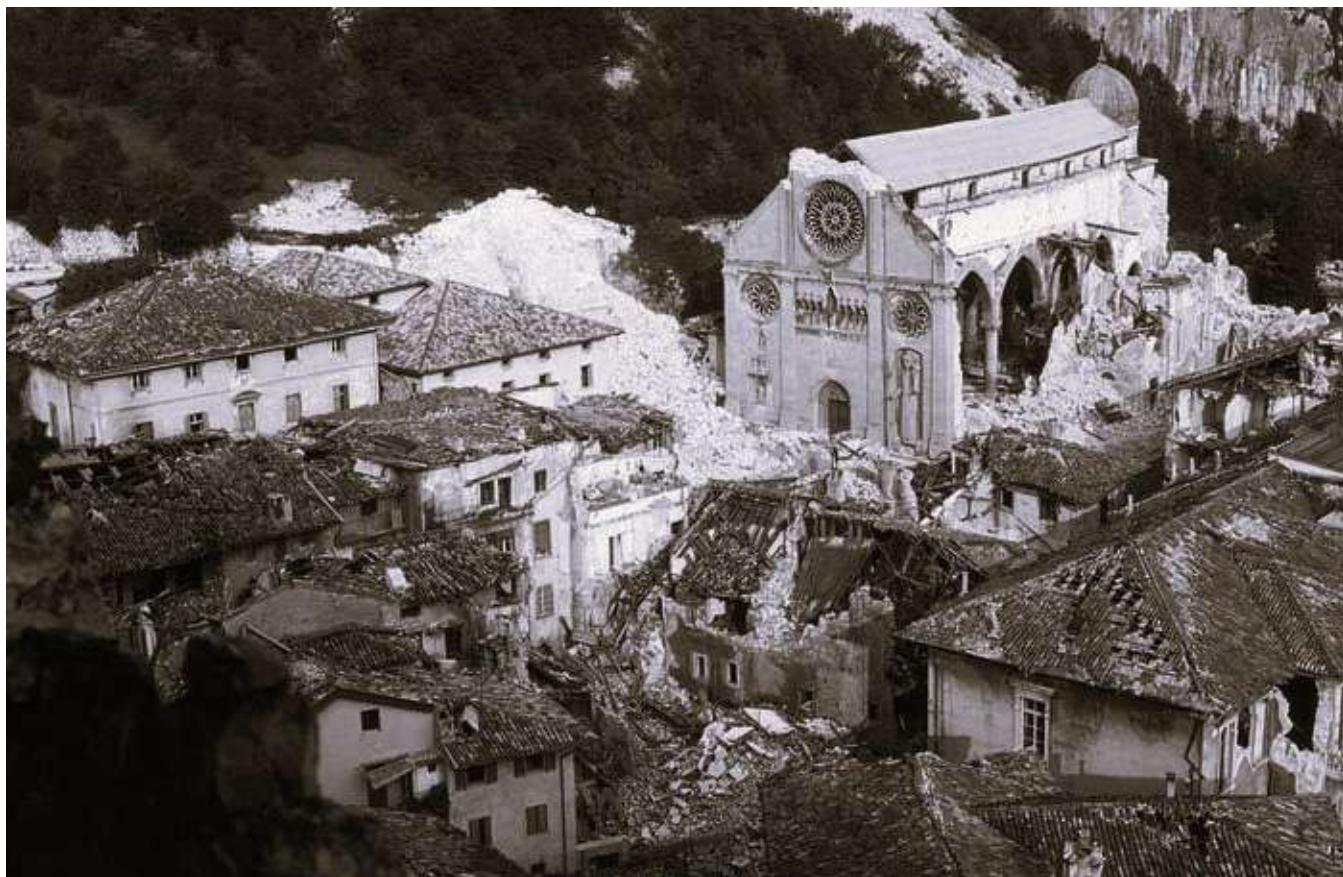
*Fig. 5.* Dopo le due scosse di settembre 1976: rispetto alla fotografia precedente si vede che è crollato definitivamente il campanile, il timpano in facciata, e la navata destra ha subito ulteriori danni.

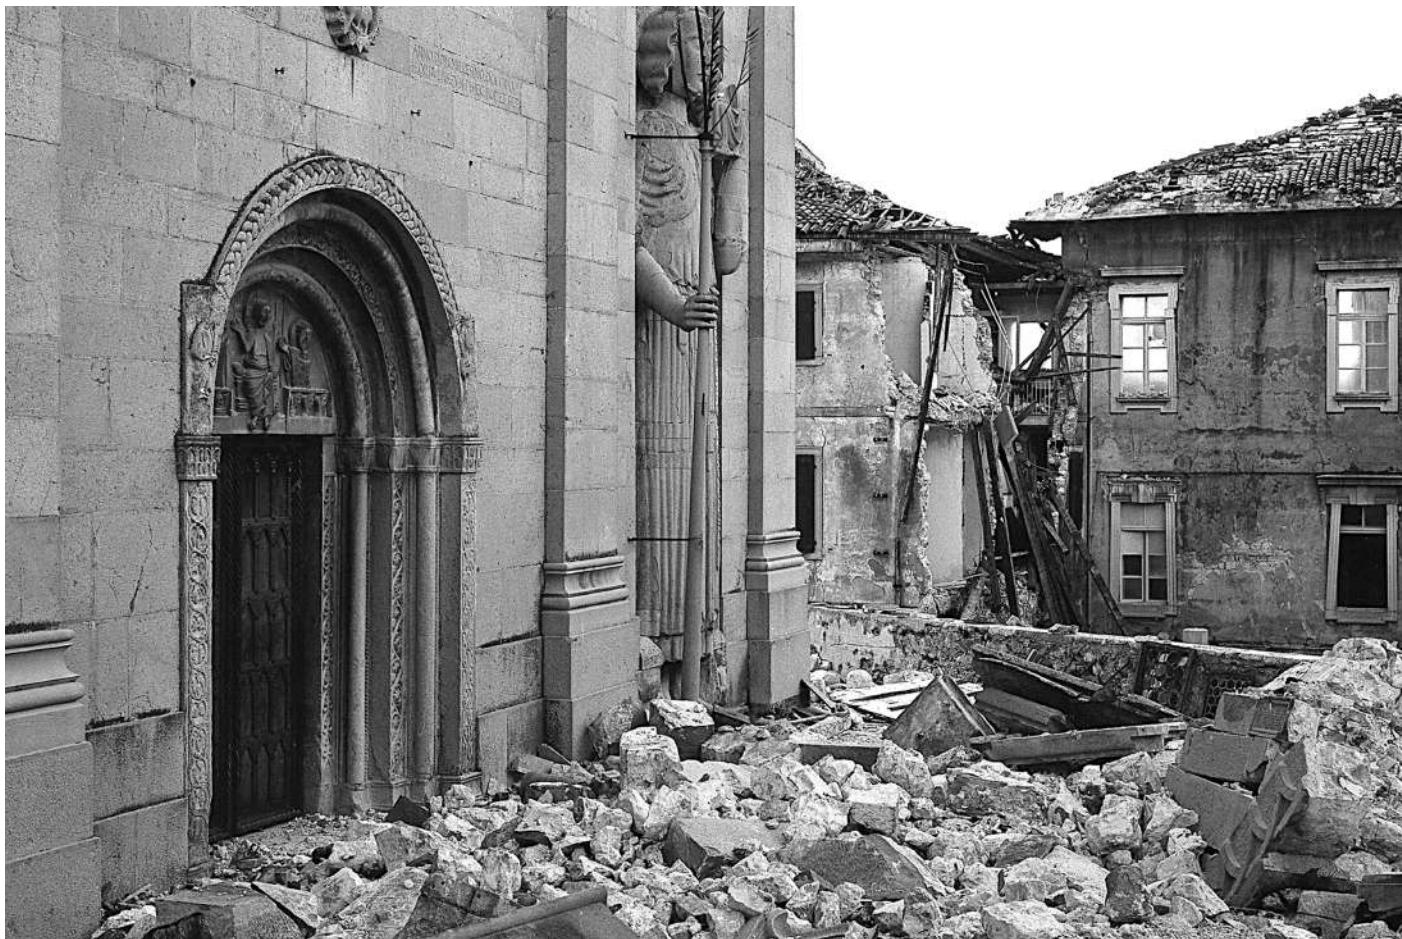
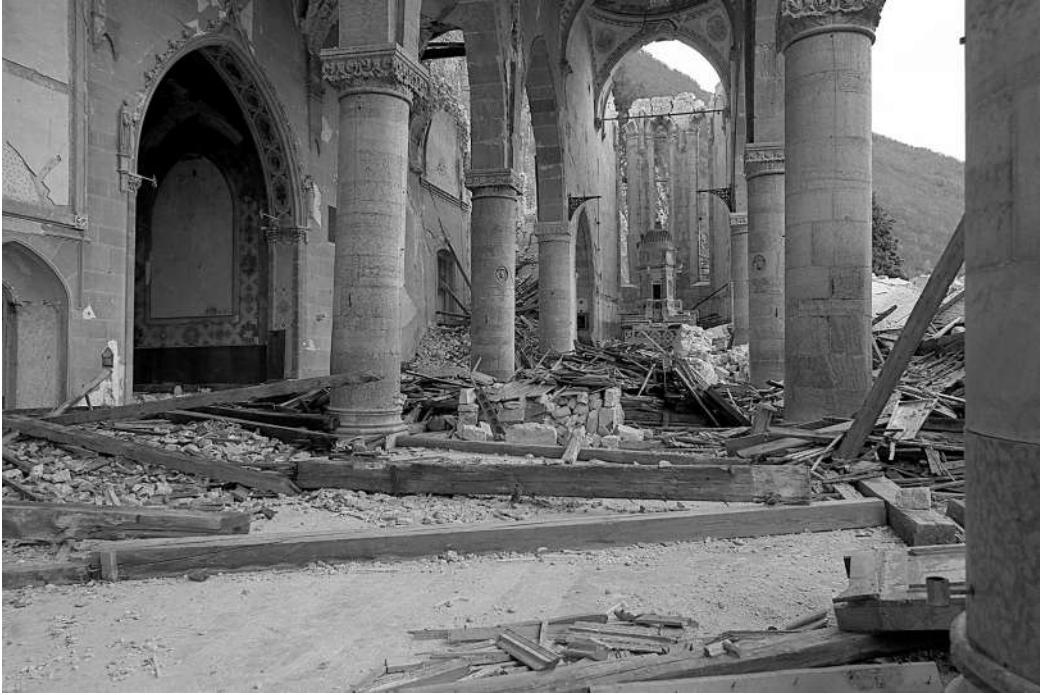
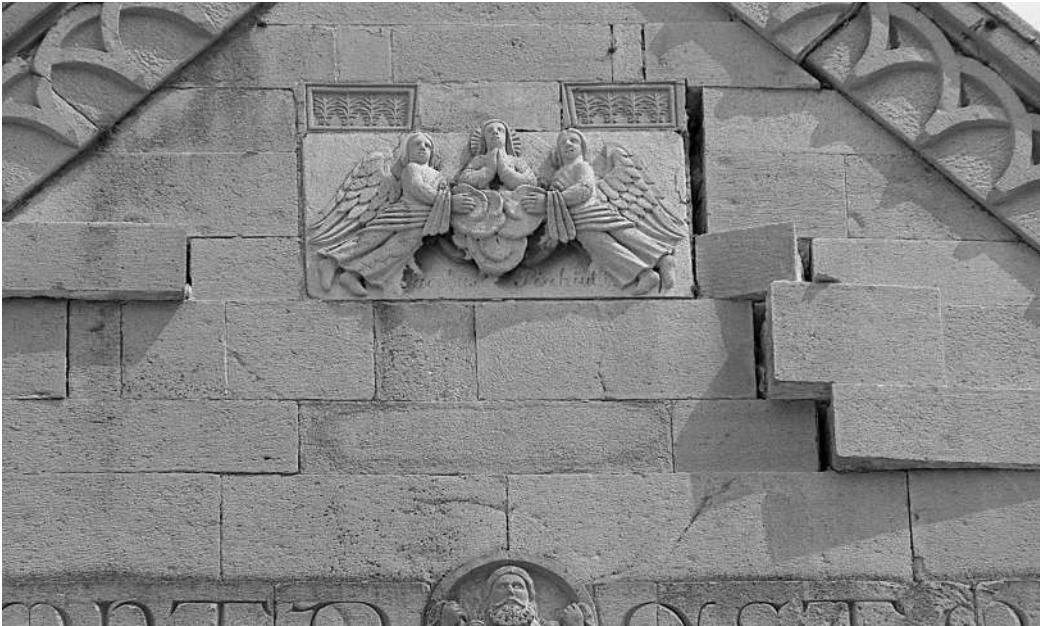
**Fig. 8** (in alto) Il Sagrato del Duomo ricoperto dalle macerie.

**Fig. 9** (a destra, in alto) Veduta della navata centrale, si intravede la mancante navata destra e la copertura della zona absidale.

**Fig. 10** (a destra, in basso) Il dissesto del timpano dopo la scossa del 6 maggio.

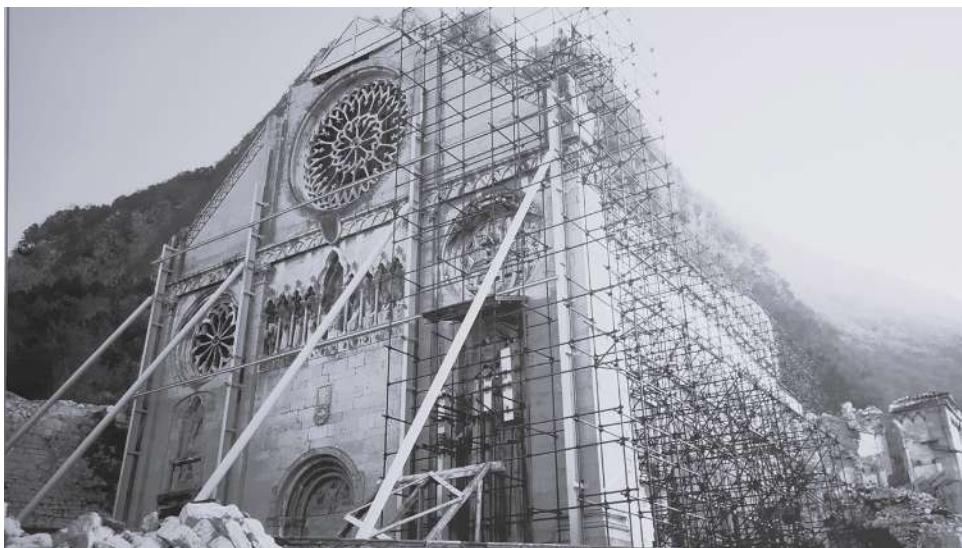
**Fig. 13** (in alto)  
Opere di puntellamento dell'intero edificio.

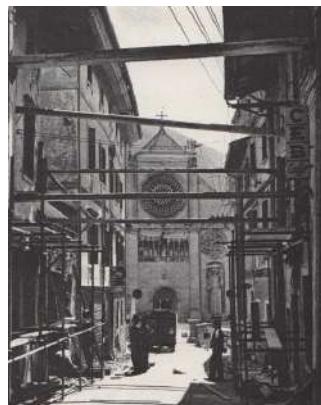
**Fig. 14** (a sinistra)  
Costruzione dei setti murari a tamponamento degli intercolumni.

**Fig. 15** (in basso)  
Opere di puntellamento di tutta via Bini.

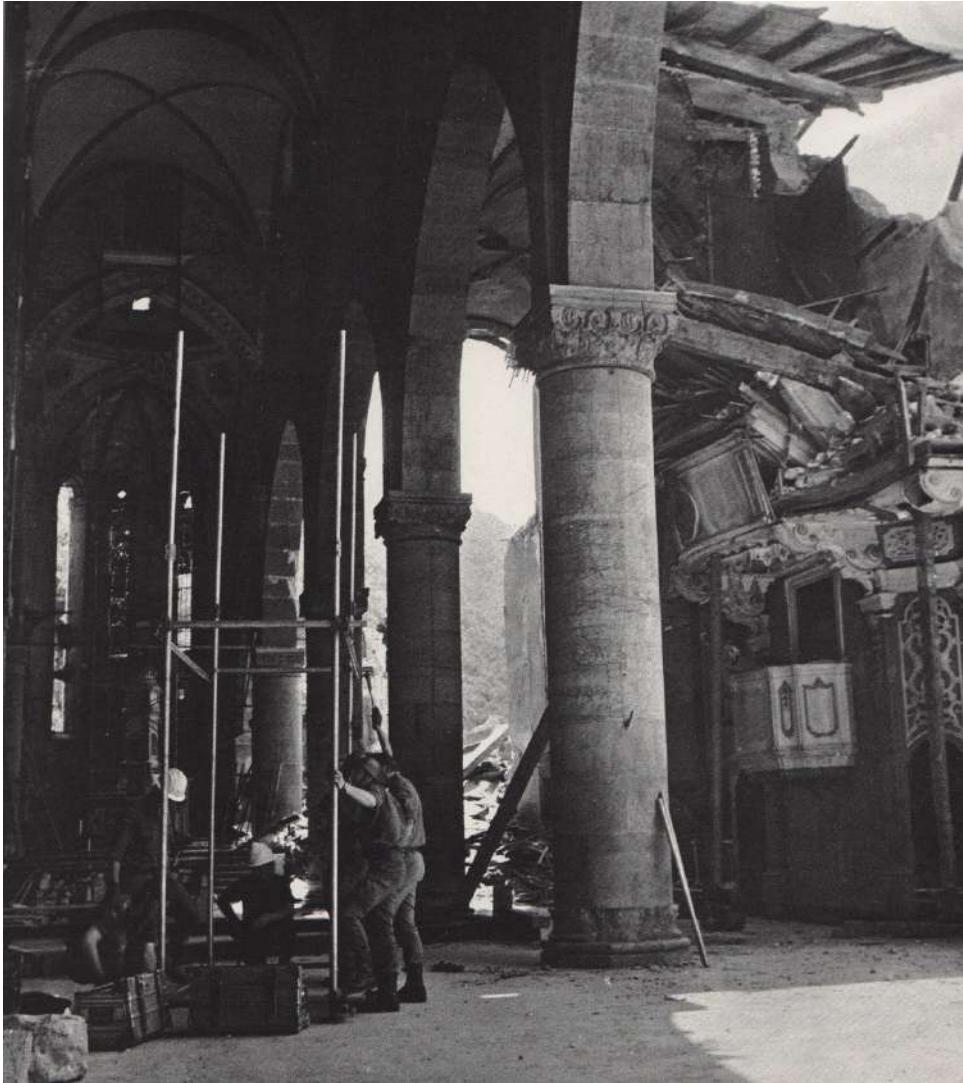
Fig. 17

I lavori alla **navata sinistra** cominciarono di seguito, nel 1984, e fortunatamente questa presentava problematiche minori; le tecniche utilizzate furono le stesse, con il doppio sistema di solai per le coperture, cucite alle murature sottostanti, e sul tetto venne ristabilita una lamina in piombo (dopo che i Tedeschi l'avevano spoliata). In corrispondenza dell'Altare dell'Annunziata il muro crollato venne ricostruito con la medesima tecnica "a sandwich". Con il crollo vennero alla luce elementi inediti: 4 finestre di cui due romaniche e due gotiche occluse, simmetriche rispetto a quelle della frontestante Cappella della Beata Vergine.

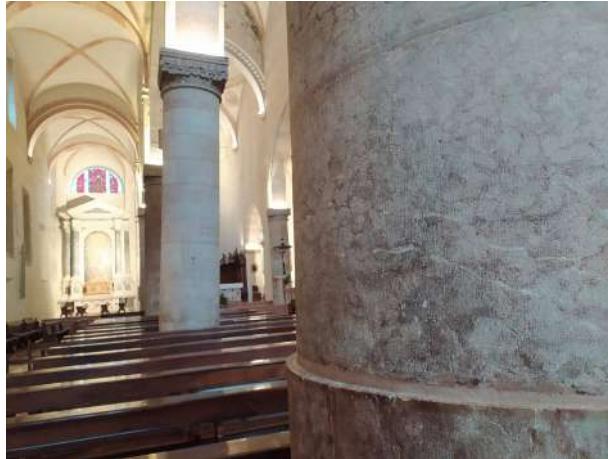
**Fig. 19**

Si nota non solo lo spostamento dei rocchi della colonna, fissati allo stato in cui li ha “posizionati” il terremoto, ma in secondo piano si percepisce l'inclinazione delle colonne verso la navata centrale.

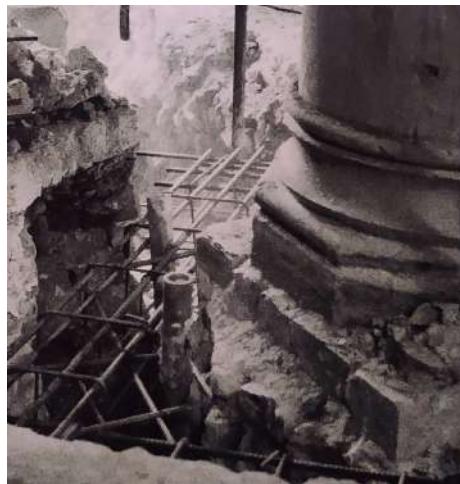
Fig. 24. Gli scavi per rafforzare le fondazioni

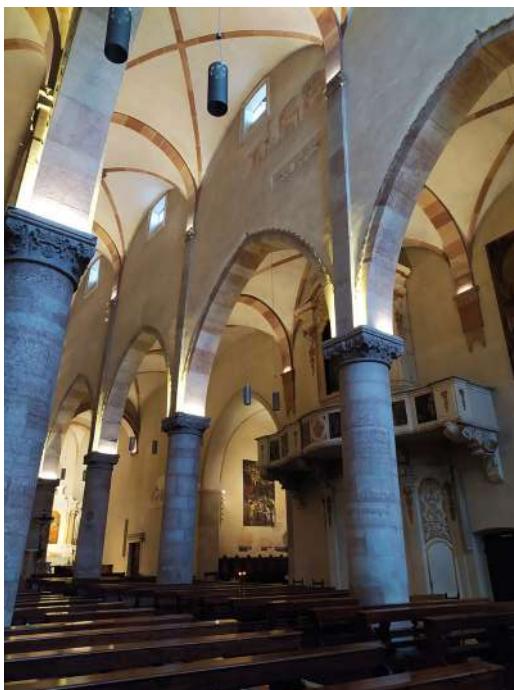
Fig. 25. La compagine interna della navata centrale allo stato attuale

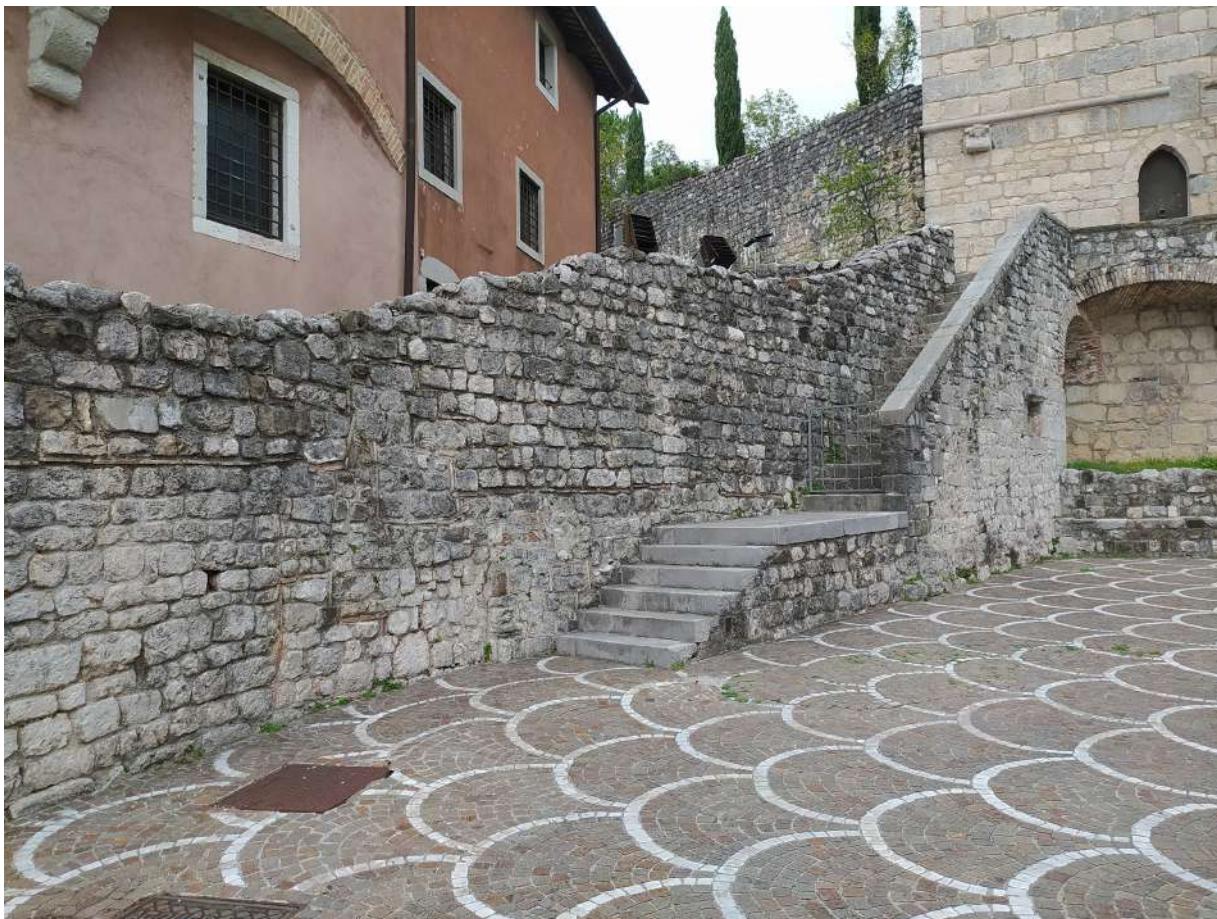
**Fig. 26.** Sul muro di delimitazione del piazzale del Duomo, vi è stata lasciata traccia della sezione rimasta dal terremoto tramite una fila di tavelle in cotto. Lo stesso principio è stato applicato al campanile.

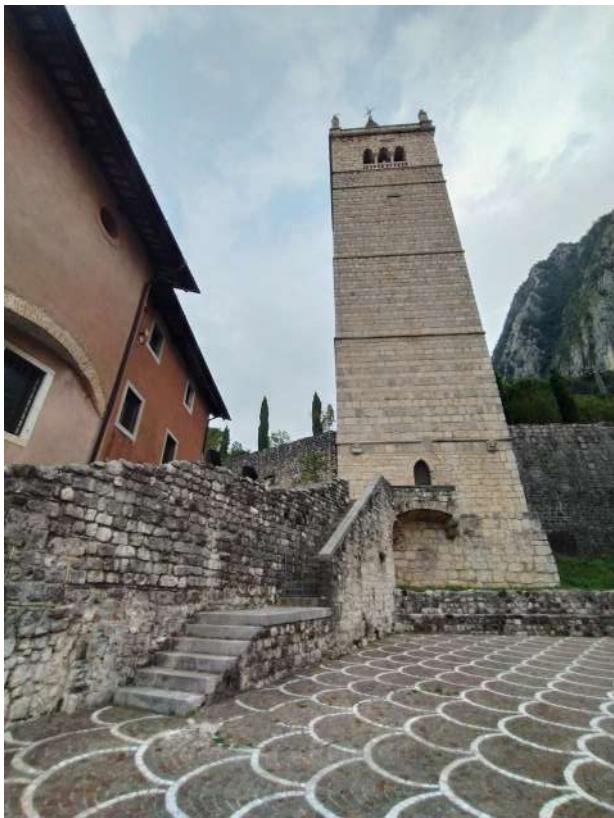
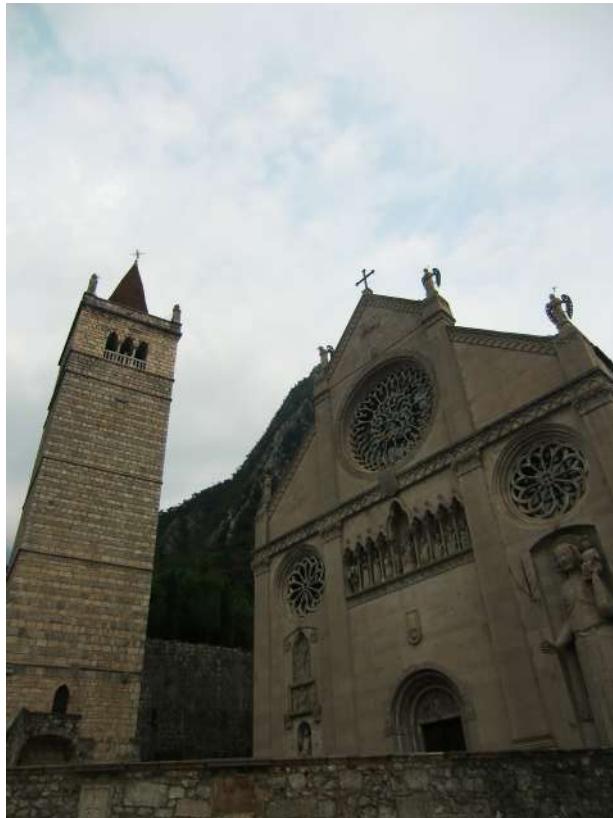
**Fig. 27** e **fig. 28**. Il campanile e il Duomo oggi.

Del **campanile** che inglobava il muro trecentesco a monte era rimasto solo uno spuntone, che venne completamente demolito per questioni di sicurezza. È stato poi ricostruito nello stesso posto, rispettando la massa e l'apparato decorativo: ogni pietra è stata raccolta e ricollocata a dar forma alle originarie cordolature, alle sculture, alle lapidi dei "camerari" e fu ricostruito il particolare pinnacolo di cotto "a squame" sul quale è stata fissata una banderuola recante la data della conclusione dei lavori, 1985. La scelta in questo caso è stata di utilizzare solo pietre antiche, e laddove non bastassero quelle raccolte dal crollo, si è recuperato il materiale proveniente dalla demolizione della Chiesa di Cornino.
