ISTITUTO VENETO PER I BENI CULTURALI

CORSO PER TECNICO DEL RESTAURO
DI BENI CULTURALI

***UN FRAMMENTO DI NEOGOTICO:
RESTAURO DEL ROSONE DI PALAZZO CAVALLI-FRANCHETTI***

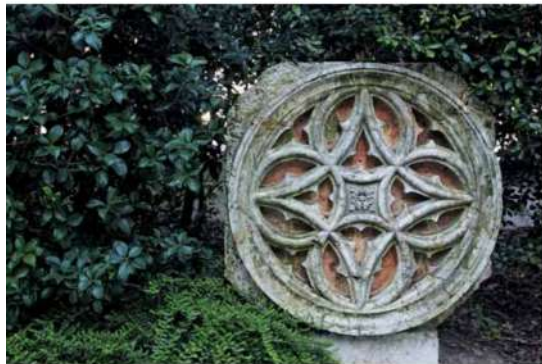
Fig.01: Immagine e didascalia da G. Romanelli, "Dai Cavalli ai Franchetti. Un edificio «squisitamente elegante»", *Idee Progetti Restauri 1999-2009 Palazzo Loredan e Palazzo Cavalli Franchetti. L'Istituto Veneto nelle sue sedi*, Venezia, 2009 p.73

Rosone gotico originale del palazzo, conservato ora nel giardino.

A sostegno di questa ipotesi intervengono le documentazioni relative all'ultimo cantiere, avviato nel XXI secolo, durante il quale il rosone, oggi esposto all'esterno, fu rinvenuto e indicato come *spolia* del fabbricato originario³⁴.

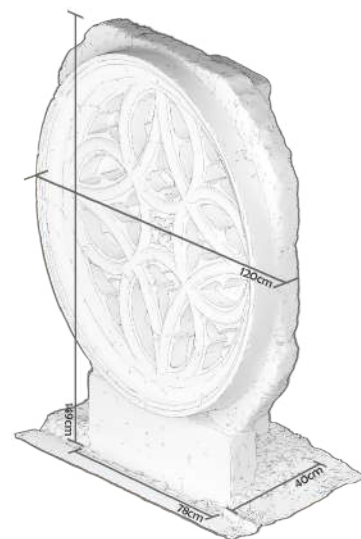
Fig.10: Misure del manufatto. Ricostruzione 3D ottenuta mediante tecnica fotogrammetrica sviluppata con Metashape e successiva elaborazione delle texture tramite Blender (2025)

Il corpo principale, invece, è costituito da marmo nembro rosato, una varietà chiara del più noto rosso veronese, con il quale condivide l'origine geologica sedimentario-metamorfica⁴⁴. Questo materiale è naturalmente caratterizzato da una struttura nodulare irregolare, che conferisce il tipico aspetto "nuvolato"; in questa particolare varietà, la colorazione varia dal rosa pallido al giallognolo, con venature rossastre che emergono in superficie. Nel

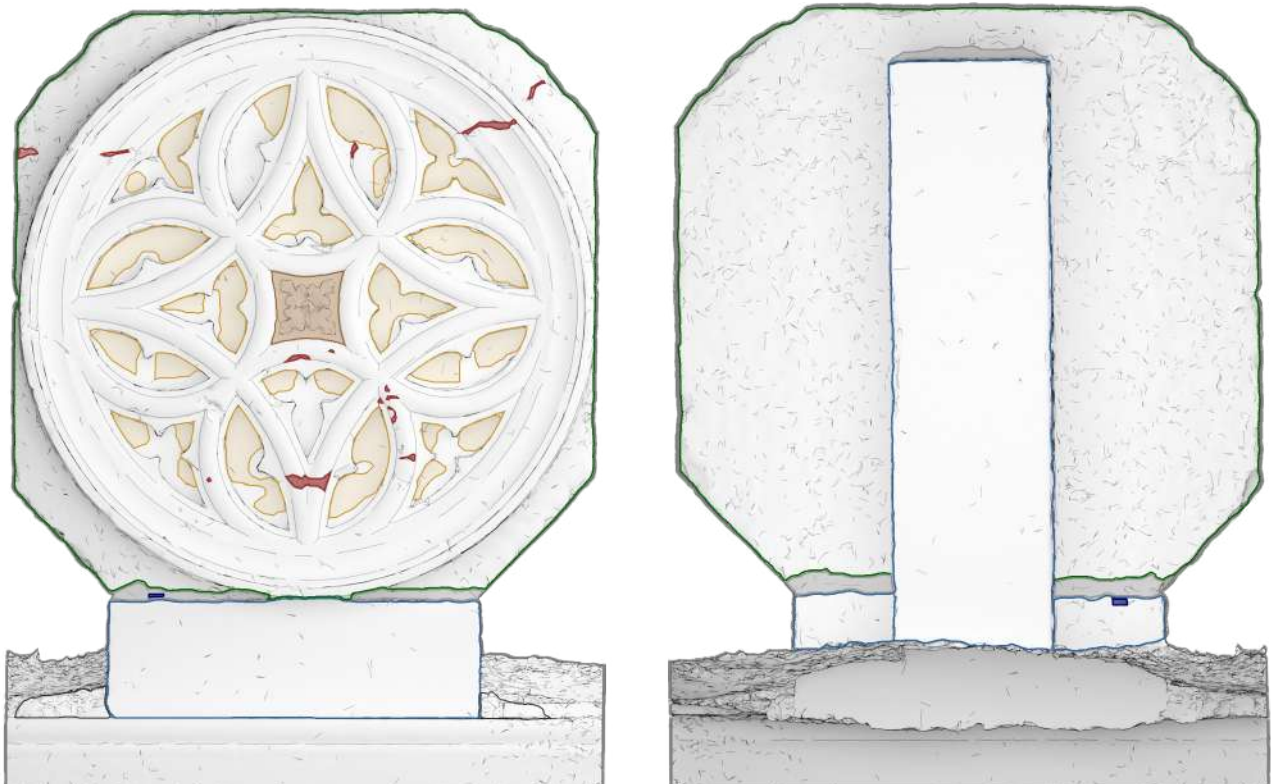
-   Pietra d'Aurisina
-   Marmo nembro rosato
-   Pietra d'Istria
-   Stucature cementizie
-   Stesura pittorica
-   Conglomerato cementizio
-   Residui resinosi
-   Elementi metallici

Fig.11: Ricostruzione 3D ottenuta mediante tecnica fotogrammetrica sviluppata con Metashape e successiva elaborazione delle texture tramite Blender (2025)

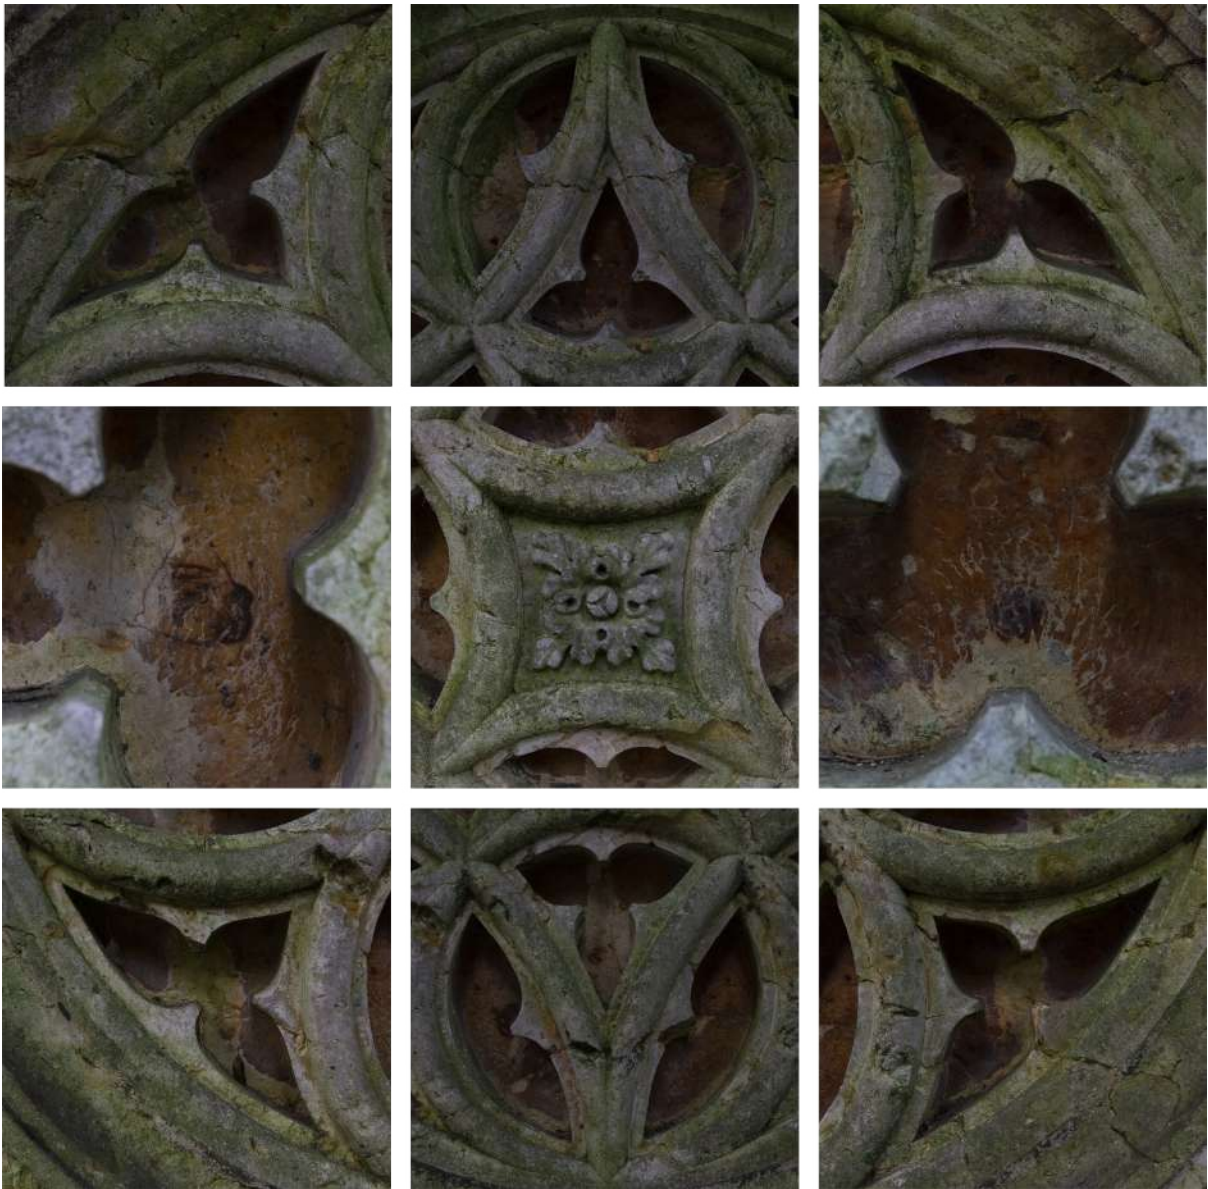
Fig.18-26-: Dettagli delle forme di degrado riscontrabili sulla superficie frontale del manufatto: colonizzazione biologica, fessurazioni, mancanze di modellato e alterazioni cromatiche. Foto dell'autrice, febbraio 2025

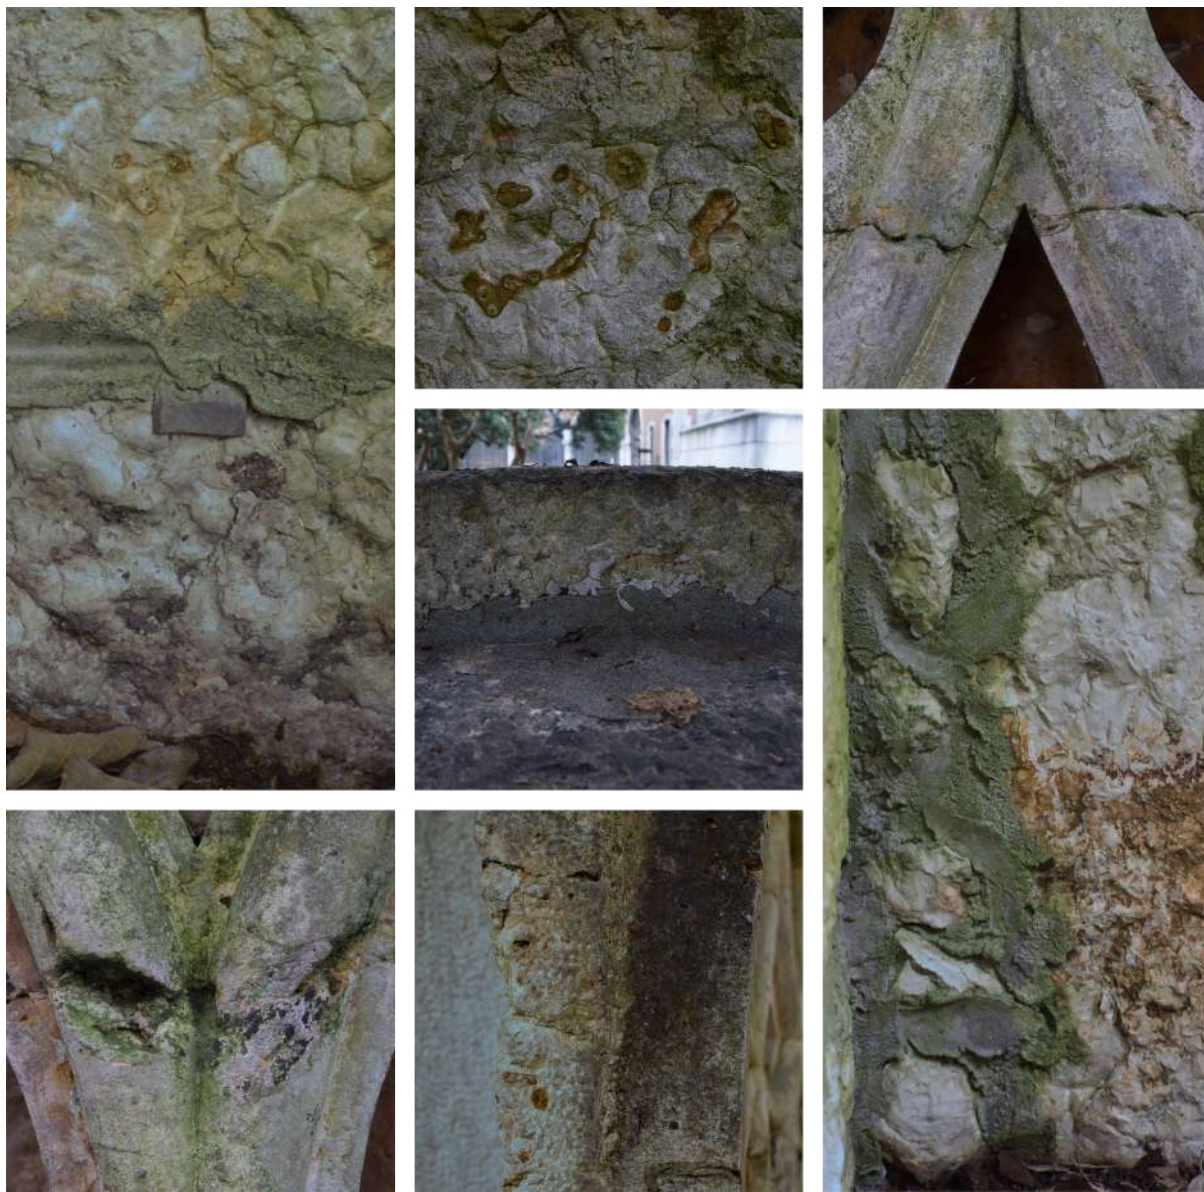
Fig.27-33: Dettagli delle forme di degrado riscontrabili sul manufatto: colonizzazione biologica, macchie, lesioni, stuccature preesistenti non completamente adese, assenza di modellato e patina biologica di colore nero-bruno. Foto dell'autrice, febbraio 2025

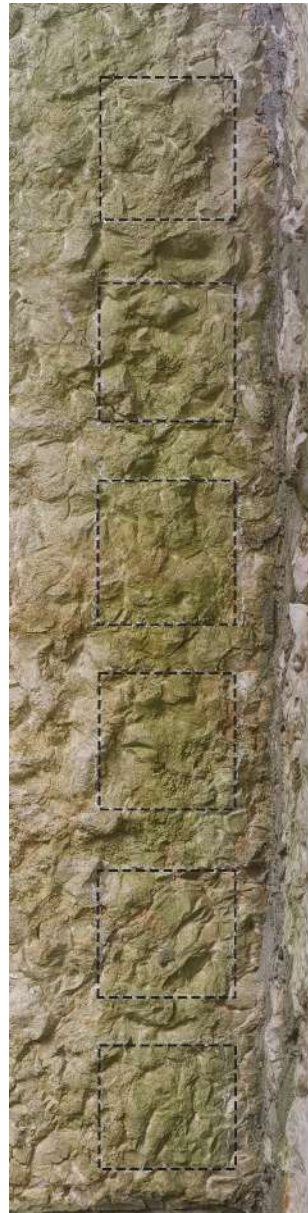
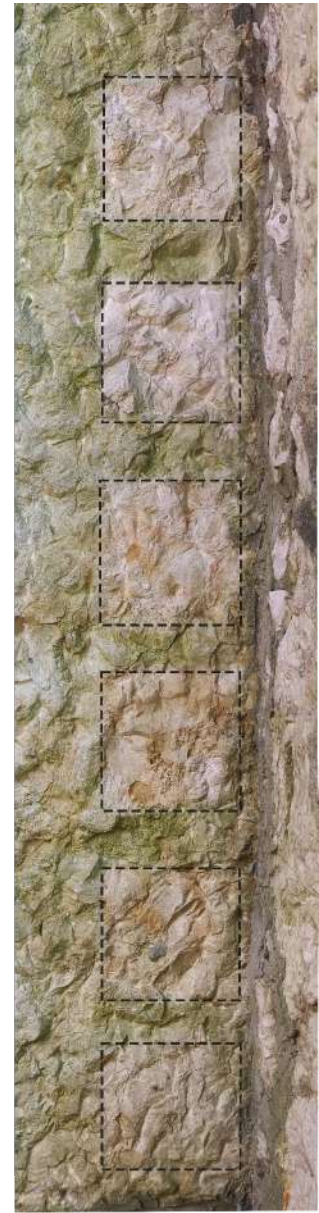
Fig.36: Tasselli di prova. Foto dell'autrice, luglio 2025

- A: acqua + tween 20 0.3%
- B: acqua + tween 20 0.3% + origano 0.3%
- C: acqua + tween 20 0.3% + lavanda 0.3%
- D: ligroina
- E: ligroina + origano 0.3%
- F: ligroina + lavanda 0.3%

Il risultato migliore, sia per quanto riguarda la rimozione delle colonizzazioni biologiche di colore verde che per quelle superficiali di colore nero-bruno, è stato ottenuto con la formulazione "B", composta da una soluzione acquosa con il tensioattivo Tween 20 allo 0,3% e olio essenziale di origano allo 0,3%. Questa combinazione ha mostrato i risultati più soddisfacenti nel trattamento delle superfici, garantendo un equilibrio ottimale tra efficacia e rispetto per il manufatto.

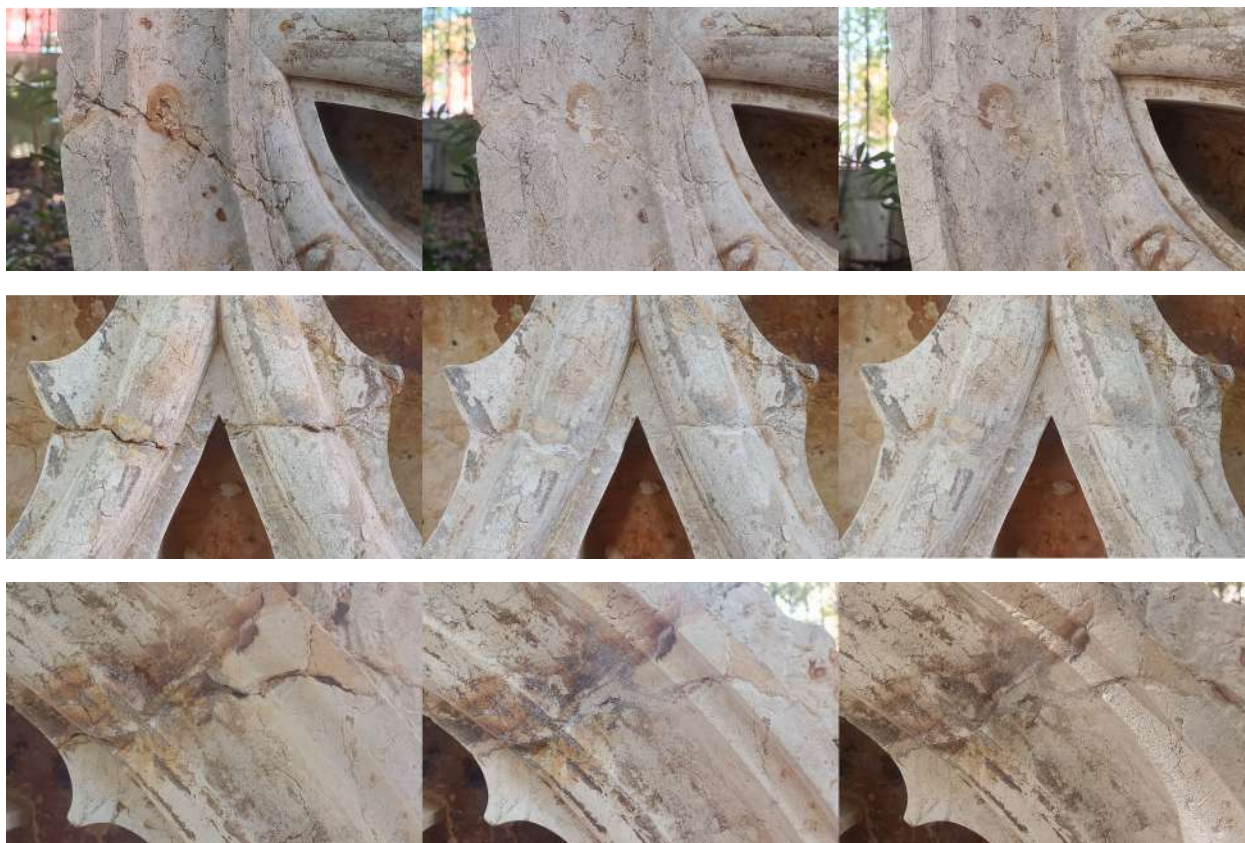
Fig.41-43: Sequenza di realizzazione di alcune stuccature (pulitura delle lesioni, stuccatura in opera, correzione cromatica)

A seguito di un confronto diretto tra i tasselli di prova e il litotipo in opera, sono stati selezionati gli impasti B, B'', C e D', in quanto le loro cromie risultavano le più congruenti con la tonalità della pelle lapidea, garantendo così una maggiore integrazione visiva con il materiale originale.

Infine, le stuccature in opera sono state lasciate asciugare completamente e successivamente ritoccate cromaticamente laddove necessario, al fine di favorire l'integrazione visiva complessiva. Per i ritocchi è stato impiegato acquerello diluito in acqua, a cui è stata aggiunta una minima parte di acril 33, utilizzato esclusivamente per garantirne la durabilità.

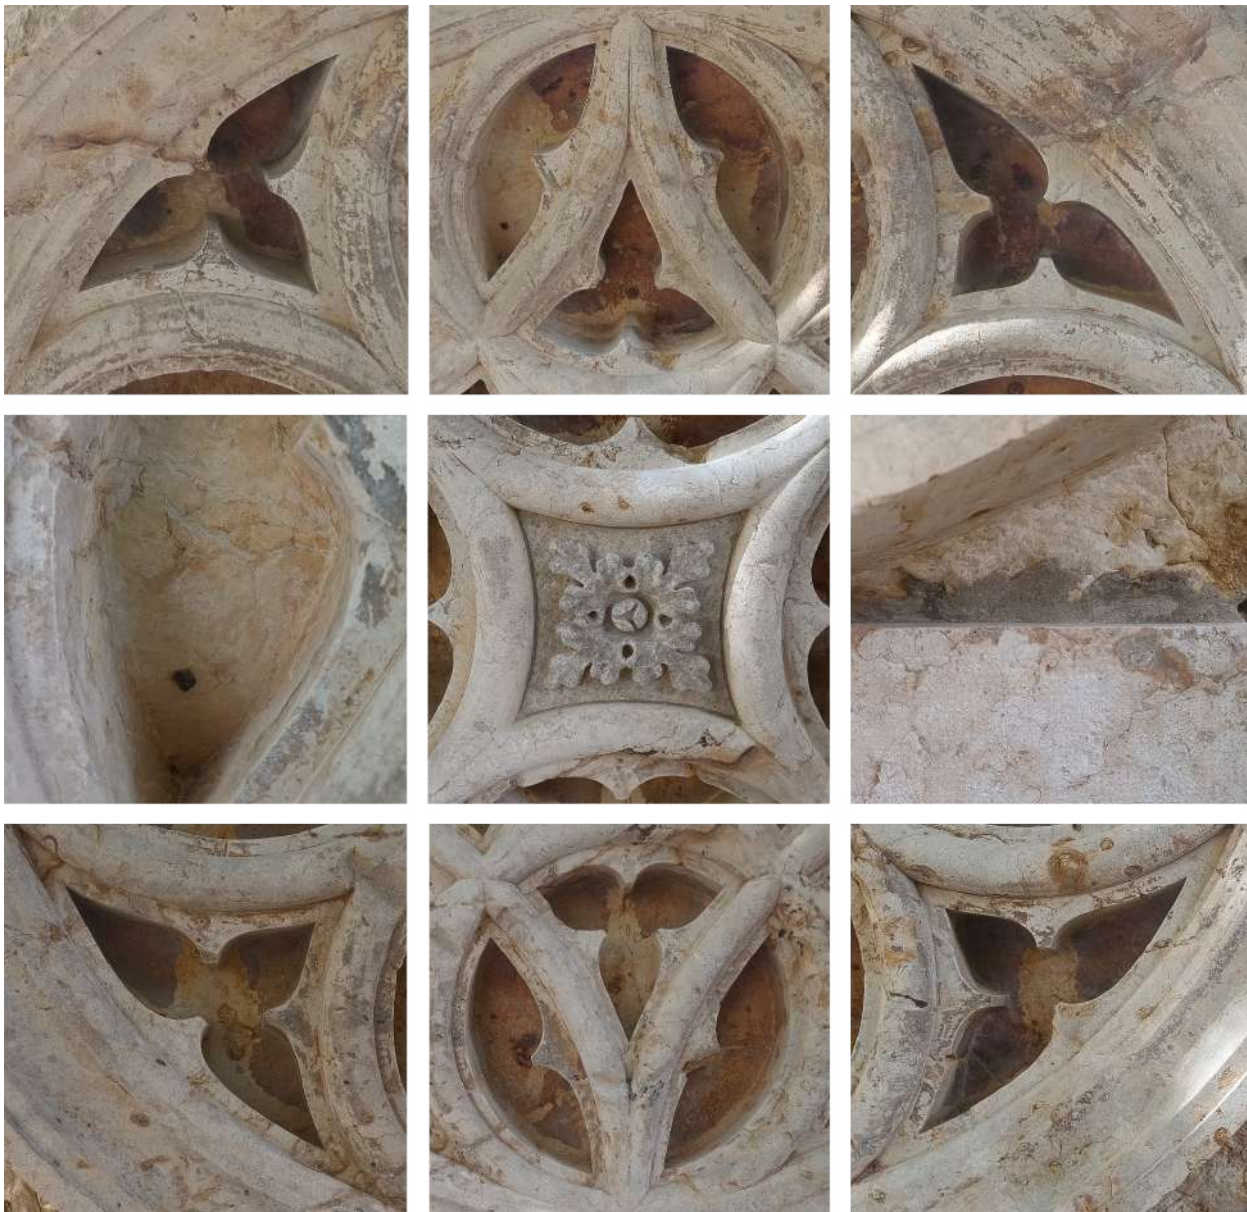
Fig.49-57: Dettagli delle zone d'intervento. Foto dell'autrice, settembre 2025
