CORSO PER TECNICO DEL RESTAURO DI  
BENI CULTURALI

## Dal restauro alla valorizzazione Il mosaico pavimentale di San Nicolò del Lido

Anno formativo 2024/2025

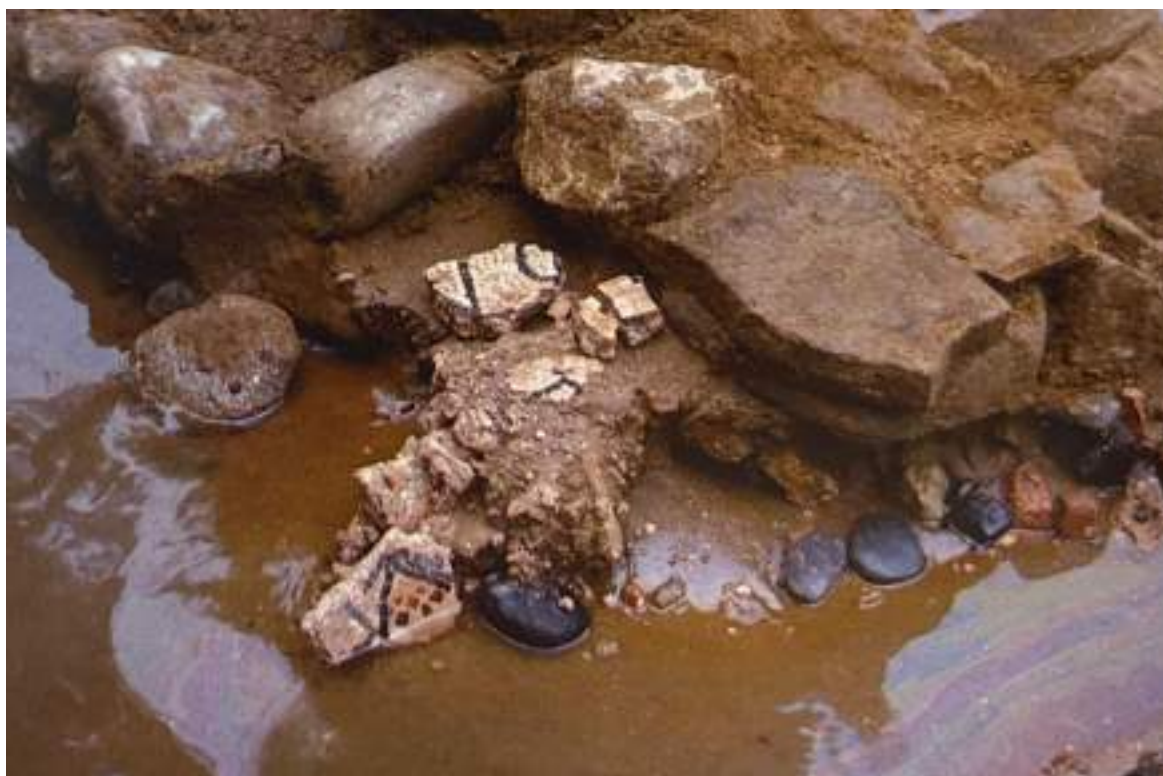
Fig. 2. San Nicolò del Lido-scavi 1982. Dettaglio sottofondazioni absidali (Archivio MAN Venezia, diapositiva n.378, su concessione del Ministero della Cultura)

Gli scavi furono diretti dall'archeologo Michele Tombolani, allora ispettore presso la Soprintendenza ai Beni Archeologici del Veneto e direttore dei Musei Archeologici Nazionali di Venezia. Le indagini presentarono fin da subito diverse problematiche di realizzazione, e quello che doveva essere uno scavo di ricerca tramutò presto in uno di emergenza: il terreno era infatti fortemente impregnato di nafta a seguito dell'alluvione del 1966, che tra i vari danni aveva provocato una consistente fuoriuscita di greggio da una cisterna vicina al chiostro del Convento. A questo si aggiunse anche il malfunzionamento delle pompe necessarie al drenaggio dell'acqua sullo scavo, con la conseguenza che fango e nafta impedivano la lettura degli strati. (Fig. 2)

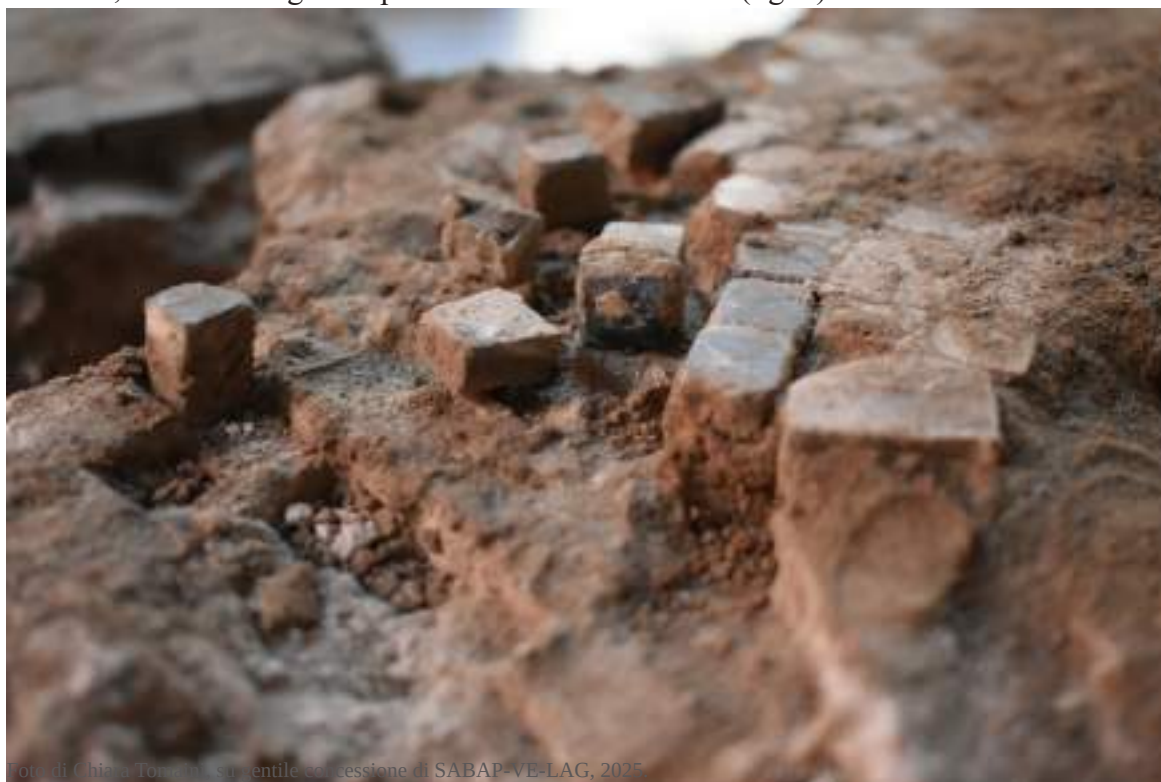
Fig. 1

Talvolta si sono riscontrati casi di perdita di adesione tra gli strati, manifestatisi per mezzo di vuoti e fessurazioni, e spesso, soprattutto, anche la perdita di coesione nel sistema tessera-malta, con la conseguente perdita del manto tassellare (fig. 1).

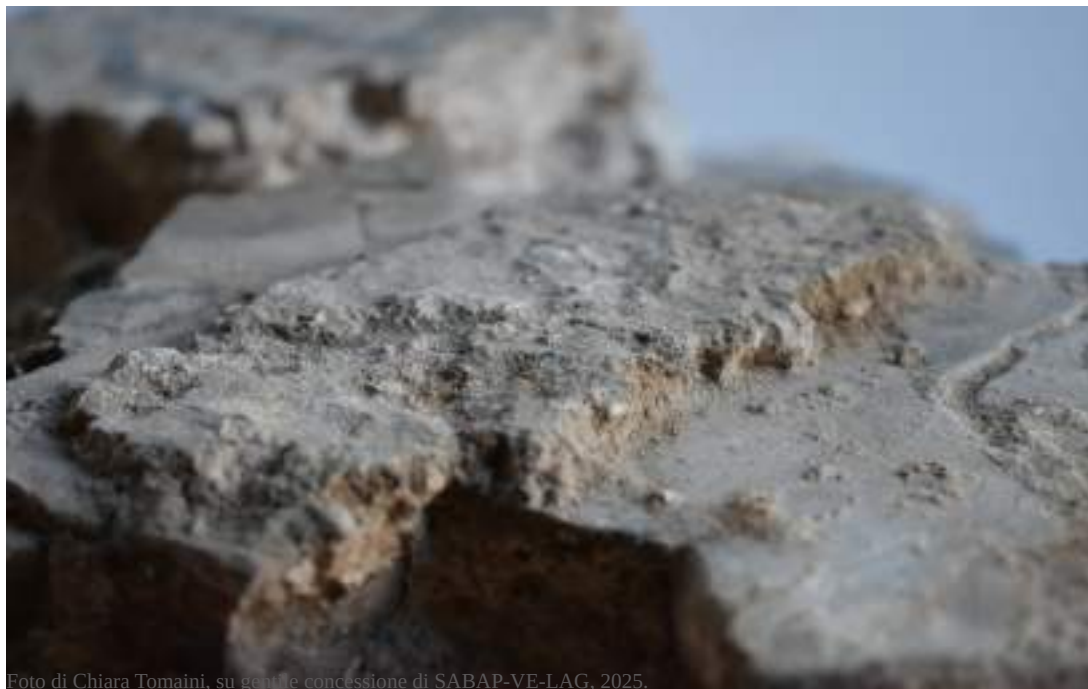
Fig. 2

Le tessere policrome, nere, bianche, arancio-rosate, gialle, rosa e rosse, di dimensioni che variano tra 1x1 cm., 2x1 cm. e 2x2 cm., presentano in alcuni casi, oltre al deposito incoerente che interessa tutte le superfici (fig.2), anche fenomeni di scagliatura, forse dovuti alla presenza di efflorescenze saline (fig. 3)

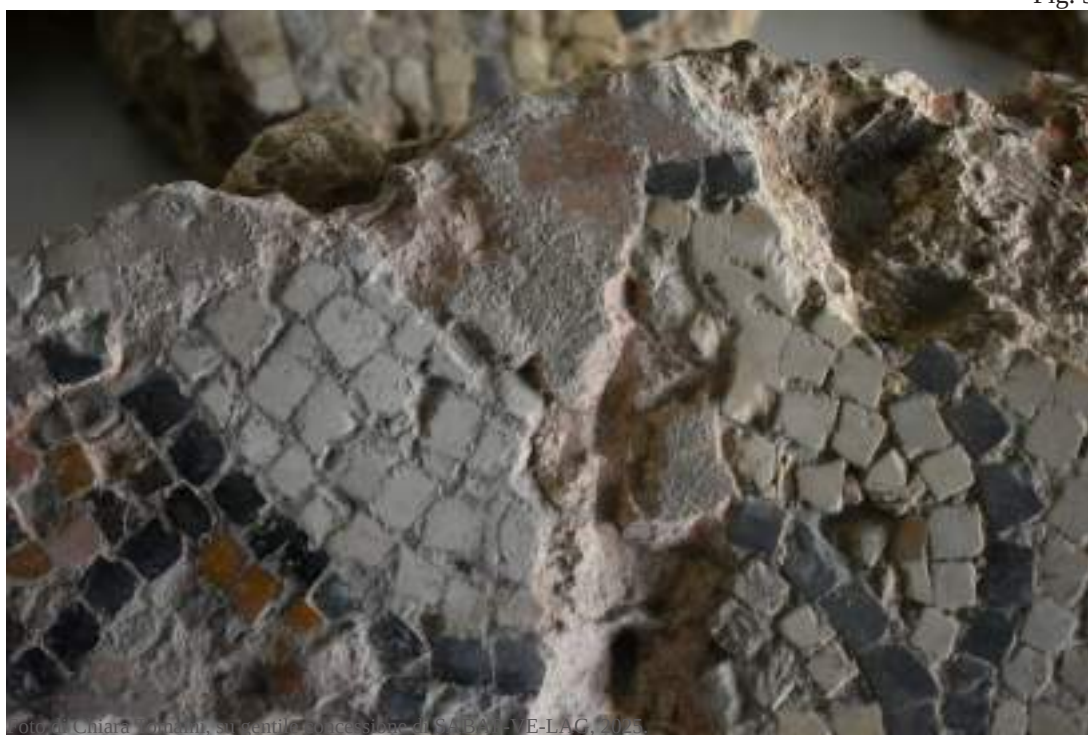
Fig. 4

Va inoltre evidenziata la presenza di interventi di restauro svolti in antico (fig. 4), alcuni evidenti ancor prima del nostro intervento, altri messi in luce in seguito, riconoscibili per integrazioni con malte a base di cocchiopesto a risarcimento delle lacune del manto tassellare, e incollaggi di fratture antiche per mezzo di quella che pare essere pece.

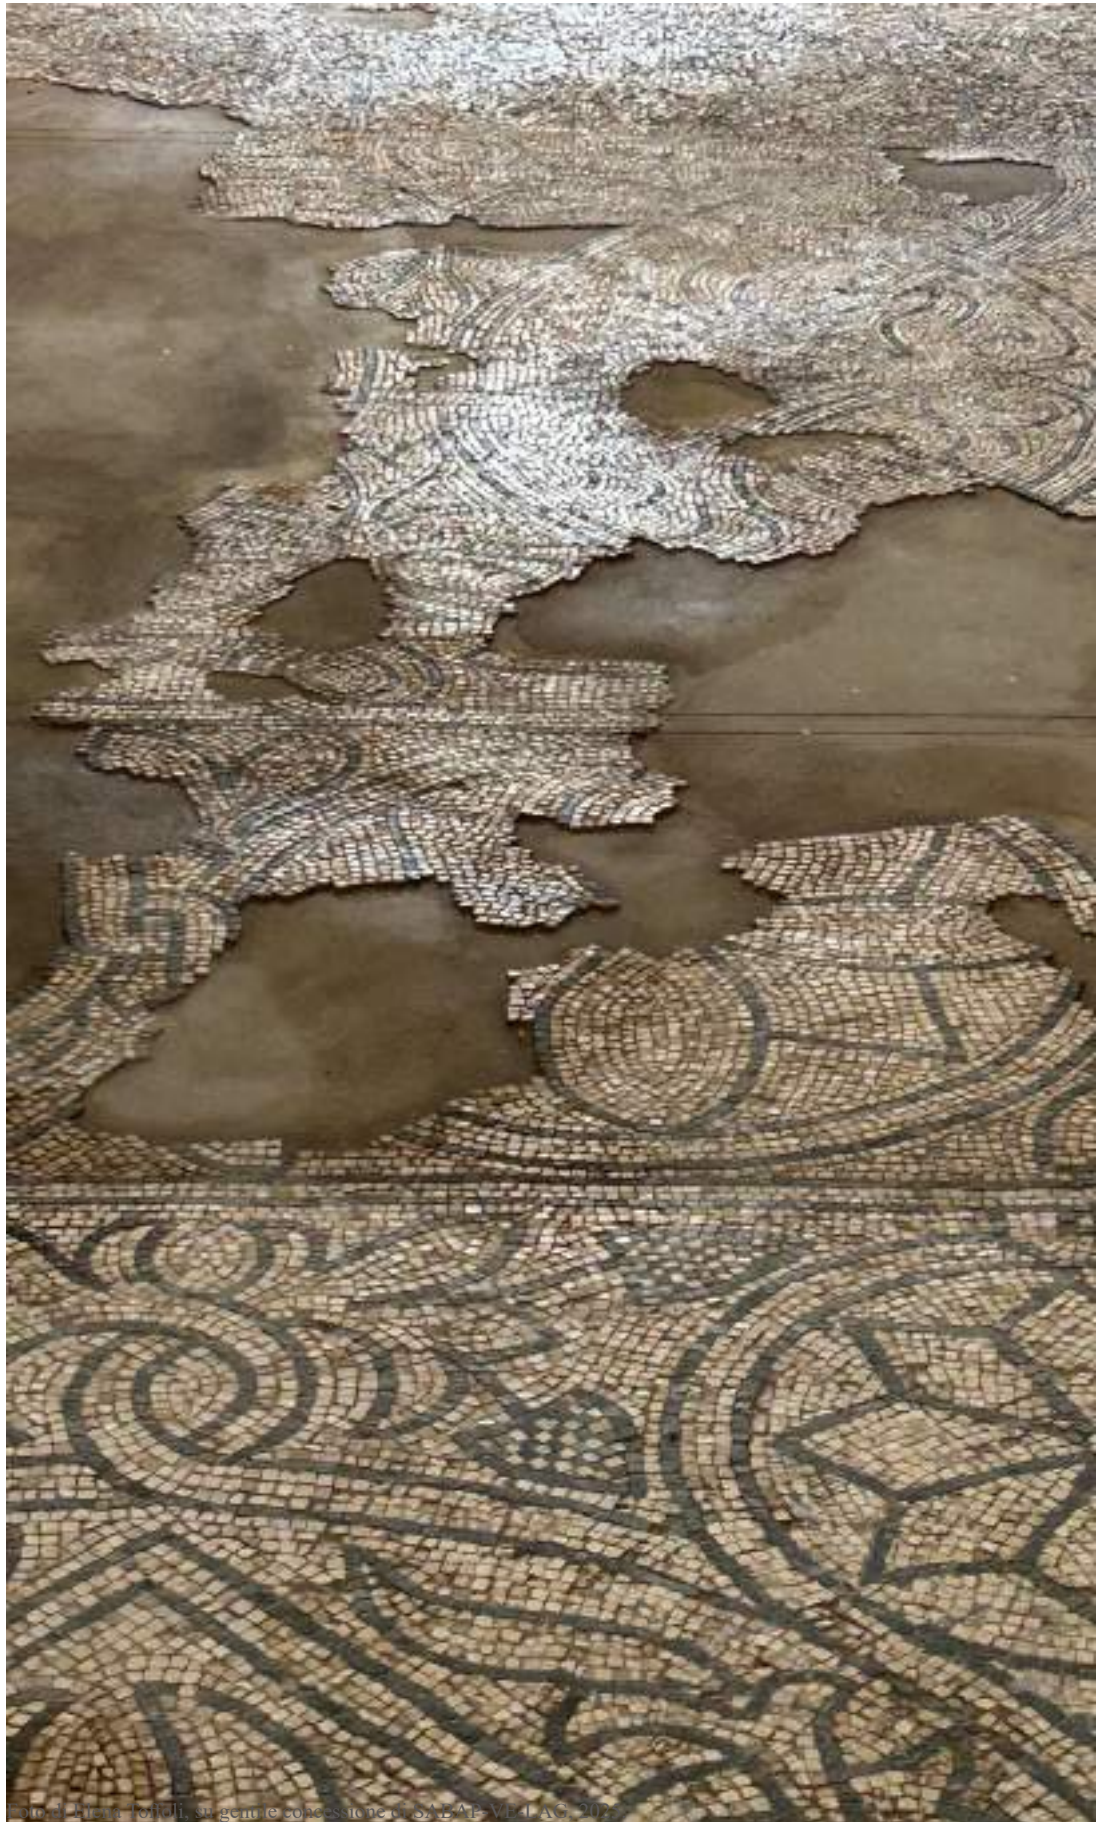
Fig. 5

I resti di mosaico pavimentale *in situ* si trovano ora in uno stato di conservazione discreto (fig.5).

Tuttavia le superfici rimanevano comunque molto umide, tanto da non consentirne la velinatura, per cui fu scavato al di sotto del pavimento e del suo sottofondo, e fu sospeso su pilastri di mattoni, in maniera tale da permetterne l'essiccazione forzata, attuata grazie a un generatore di aria calda. Questo ha permesso la velinatura delle superfici che furono successivamente staccate e trasportate in laboratorio, ne è stato pulito il retro, e una volta ribaltate e liberate della garzatura, furono sottoposte ad un intervento di restauro più accurato, compreso di integrazioni con tessere di risulta. Il mosaico fu poi riallettato in situ su malta a base di calce, nel rispetto delle quote originali.<sup>4</sup>

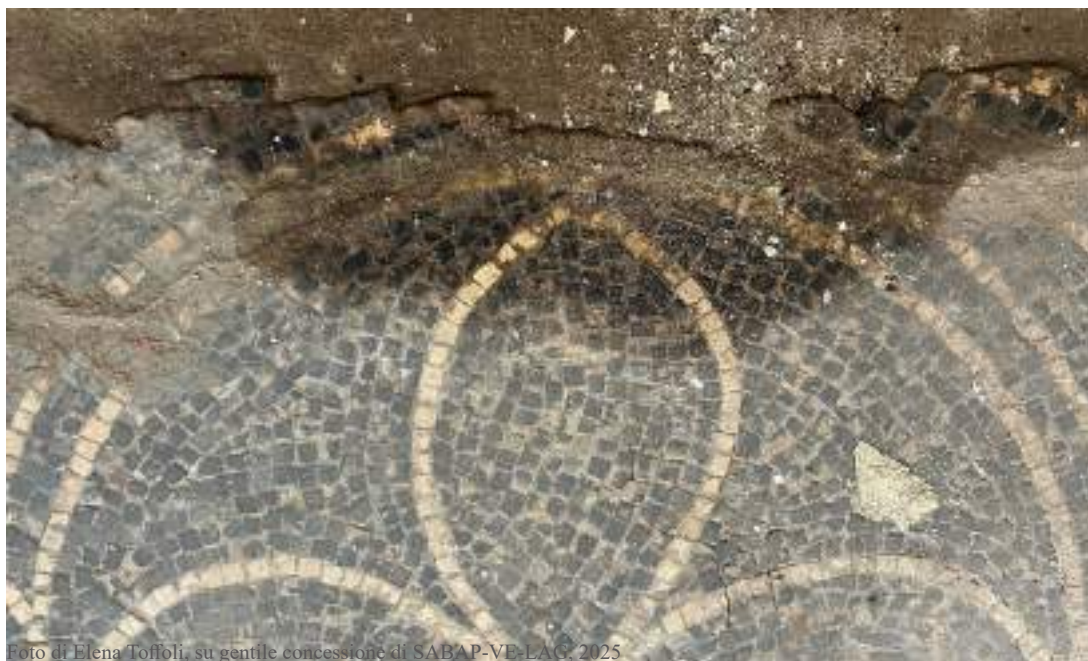
Fig. 7

Si sottolineano problematiche legate all'umidità del sottosuolo (fig. 7), dovuta alla falda presente, che oltre a favorire la crescita di biodeteriogeni, è anche causa di un continuo apporto di sali sulle superfici (fig. 8). Questi portano con sé danni meccanici dovuti alla loro cristallizzazione nelle porosità del materiale, infatti molte delle tessere, soprattutto verso l'abside, risultano scagliate.

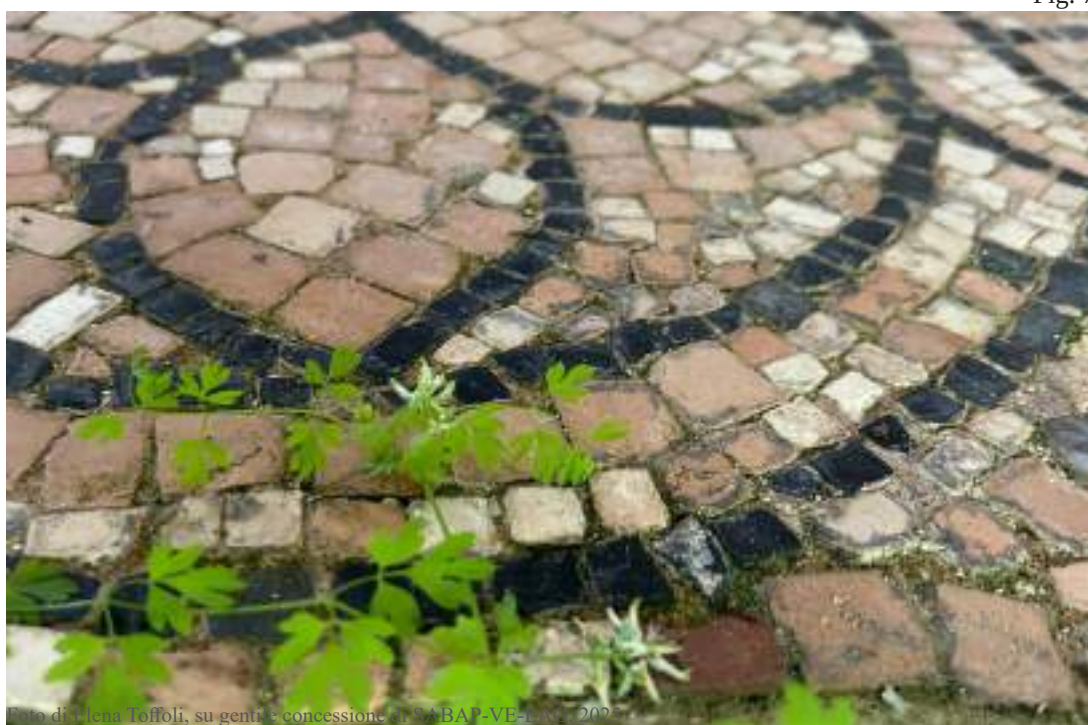
Fig. 6

Il pavimento *in situ*, ad oggi, si presenta coperto da un abbondante strato di deposito superficiale incoerente e un diffuso attacco biologico<sup>5</sup>, che si manifesta con patine verdi più o meno diffuse, particolarmente intense nelle zone più umide, ma si denota anche la presenza di muschi e vegetazione superiore nella parte più vicina all'abside esterna (fig. 6).

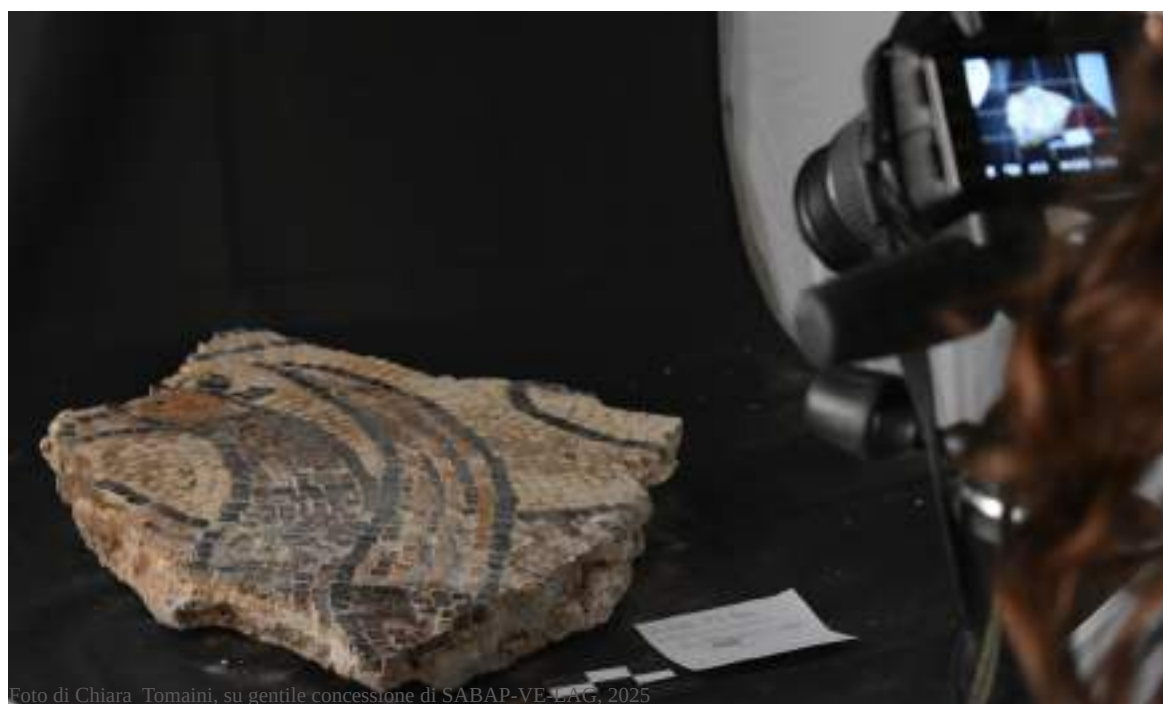
Fig. 9

L'intervento è iniziato il giorno 22.04.2025 con un'accurata campagna fotografica (fig. 9), è stato allestito un set fotografico e i frammenti sono stati fotografati, fronte e retro, all'interno di una light box, suddivisi per cassa di appartenenza, e accompagnati dal loro cartellino identificativo e metrino fotografico. A completamento della documentazione iniziale è stato realizzato anche un documento excel, in cui è stato riportato il numero di frammenti per ciascuna cassa, specificandone anche la natura (se mosaico o *opus sectile*), in modo da avere un'idea del numero complessivo dei frammenti.

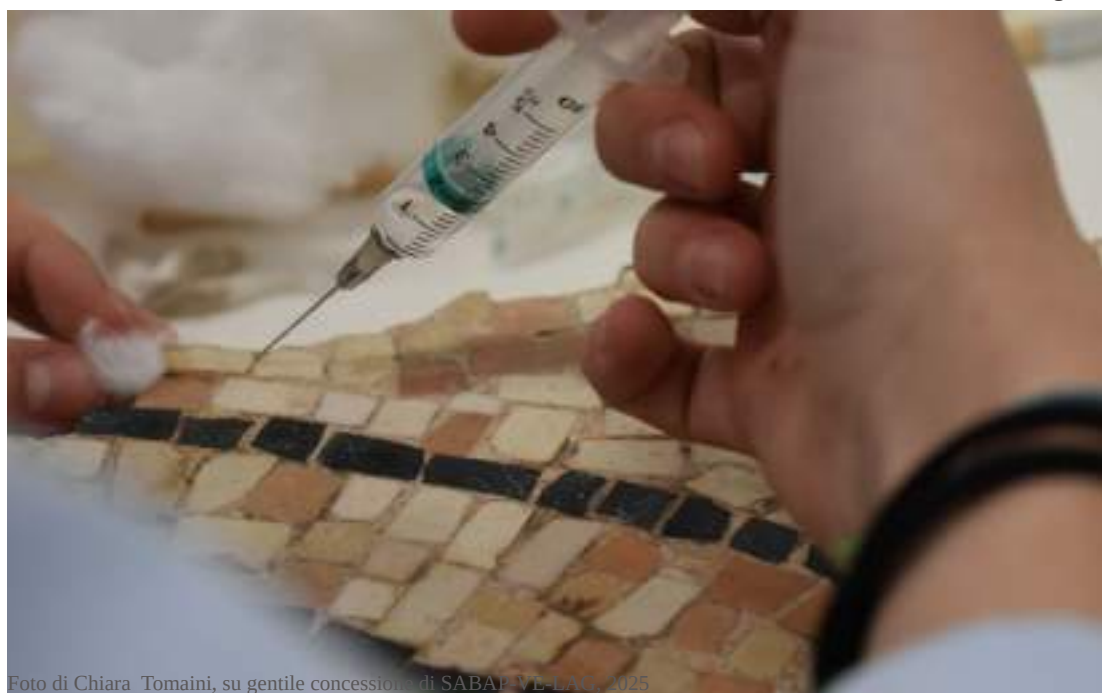
Fig.13

In concomitanza con le fasi di pulitura sono state svolte anche operazioni di messa in sicurezza dei frammenti che presentavano problematiche quali fessurazioni e tessere mobili. Sono state quindi eseguite iniezioni di Acril33 (resina acrilica in dispersione acquosa) al 50%, precedute da iniezioni di una soluzione di acqua e alcol per favorirne la veicolazione, e rimuovendo gli eccessi con tamponi di ovatta e acqua; sono stati eseguiti poi fermaggi o garzature eseguite con carta giapponese e paraloid B72 al 2% (fig. 13).

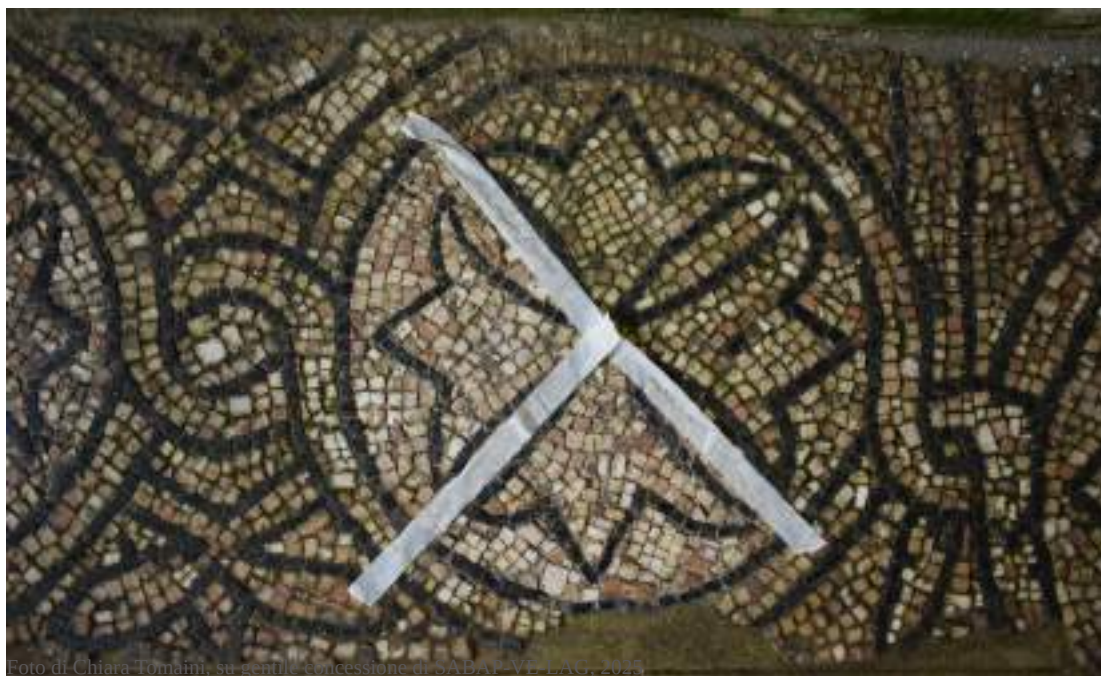
Fig.27

Il 30 maggio 2025 sono stati condotti i primi test di rimozione dei biodeteriogeni. Sono stati fatti 3 tasselli (fig. 27) di prova utilizzando oli essenziali<sup>6</sup> di origano e cannella disciolti in alcol oppure in acqua e New Des (fig. 28), e sono stati prelevati 3 campioni di materiale colpito da biodeterioramento da analizzare: 2 dall'intonaco e 1 dal basamento in pietra della colonna<sup>7</sup>.
