Il Restauro della Corte di Palazzo Soranzo-Cappello Relazione Finale

Restauratrice: Edvige Ancilotto
Dott.ssa: Gasperini Roberta

Cantiere Scuola 2016 – III anno, percorso lapideo

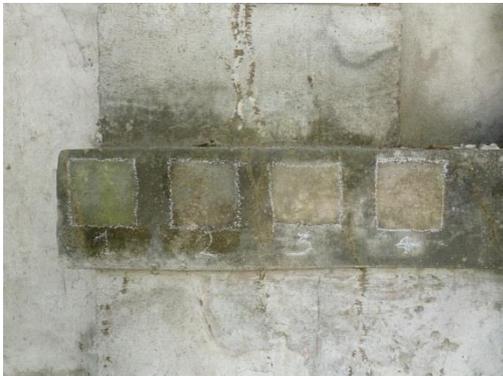
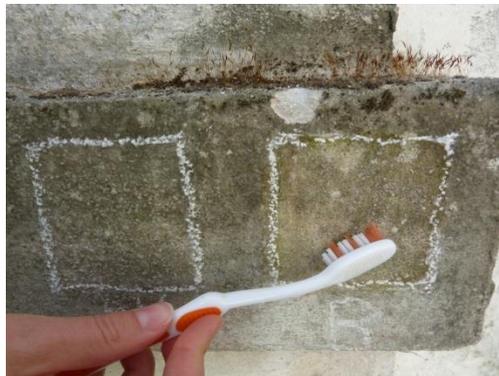
Foto 12-13 – Esecuzione dei test

Contestualmente sono stati effettuati dei test per verificare la metodologia e il prodotto con cui eseguire il trattamento antivegetativo.

Sono stati testati diversi biocidi in differenti solventi.

Dopo circa otto giorni dall'applicazione i tasselli sono stati sciacquati, spazzolati e osservati al videomicroscopio per verificare i cambiamenti di colore e della consistenza della biomassa.

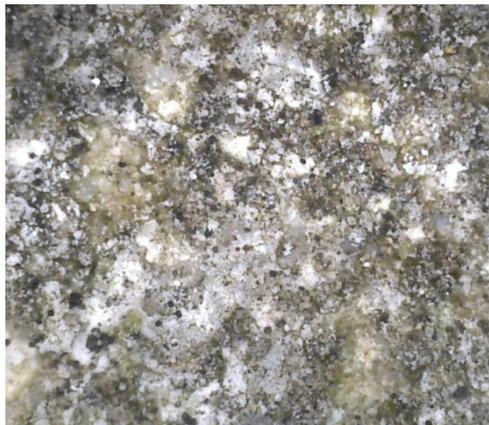
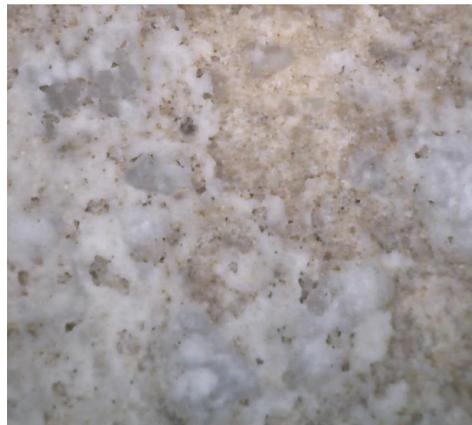
Foto14-15 osservazioni al videomicroscopio: superficie non pulita confrontata con superficie trattata con biocida

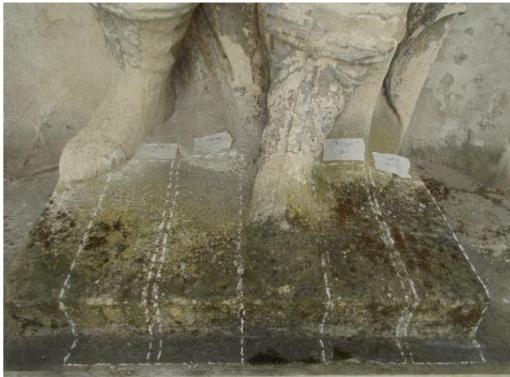
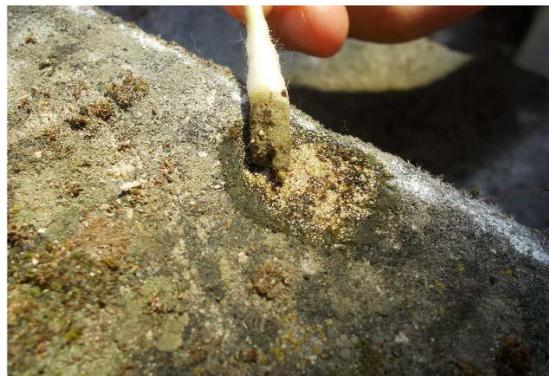
I test sono stati effettuati sulla base della statua dell'imperatore Caligola, dove era presente una forte colonizzazione di muschi e licheni.

Foto 23-24 - Particolari della sperimentazione sul basamento di Caligola

Il secondo studio invece ha visto l'applicazione di Enzimi amilasi-proteasi e lipasi liberi per lo sviluppo di una nuova metodologia per la rimozione di biodeteriogeni.
