# Il Restauro conservativo del Sotoportego di Corte Nova o Sotoportego votivo - Relazione Finale

# Restauro Finanziato da Save Venice

Restauratore: Maurizio Merlo

Cantiere Scuola 2016 – I anno, percorso tele e tavole

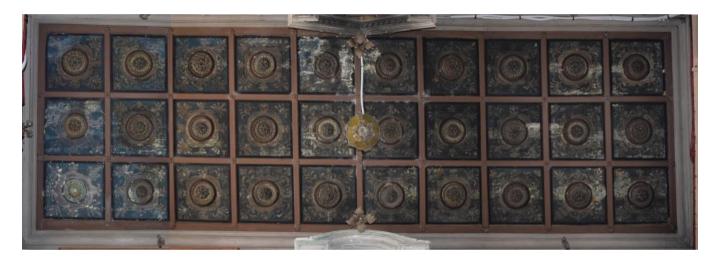
Il soffitto del sotoportego venne edificato nel 1730 e presenta una struttura lignea a cassettonato semplice dipinto. I trenta cassettoni costituenti il soffitto sono decorati con variazioni di un modello a motivo floreale su un fondo blu-verde. Al centro di ogni cassettone è presente un rosone in cartapesta dorato a porporina, al di sotto della quale, in alcuni punti, era visibile l'antica doratura a foglia.

Lo stato conservativo del soffitto non era in buone condizioni. Ben evidenti erano i numerosi sollevamenti della pellicola pittorica che risultava decoesa e a tratti polverulenta, situazione causata per lo più dalle possibili infiltrazioni d'acqua proveniente dai piani abitativi sovrastanti e dalla condizione termo-igrometrica ambientale non del tutto adatta alla buona conservazione delle pitture.

In corrispondenza del cornicione ligneo, era ben visibile il distacco di un elemento, che risultava pericolante. Durante i lavori si è potuto osservare che diversi elementi del cornicione risultavano mobili e necessitanti di un importante intervento strutturale.

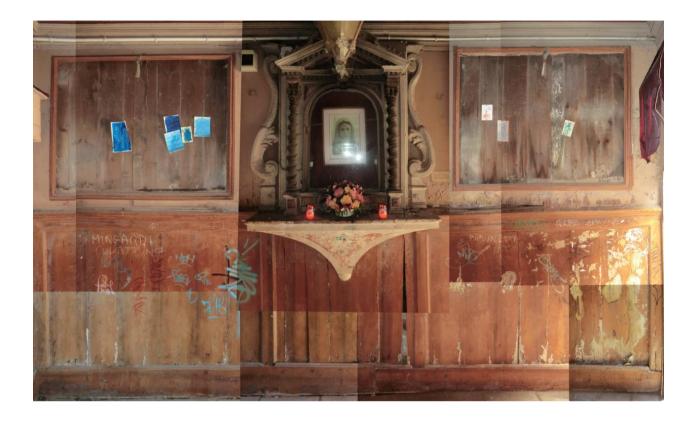
La conformazione attuale del sottoportego di Corte Nova risale al 1730 quando anche la muratura di entrambe le pareti vennero rivestite da tavole lignee successivamente dipinte. I numerosi interventi di manutenzione che si susseguirono nel corso dei secoli che coinvolsero sia la struttura che la componente più propriamente estetica, coinvolse in primo luogo le parti in basso, poiché di più facile lavorazione, in particolare l'area corrispondente alla boiserie.

Procedendo da calle Zorzi, la parete di sinistra presenta al centro un capitello votivo la cui struttura è principalmente composta da legno dipinto. Questo capitello, affiancato da volute, presenta due eleganti colonnine tortili con capitelli corinzi. Le colonne poggiano su una mensola triangolare dipinta a finto marmo e sono sormontate da un timpano triangolare al cui apice era stata applicata una lampada votiva in ferro. La nicchia centinata conteneva un'effige della Madonna di Medjugorje chiusa da una porta a vetro.

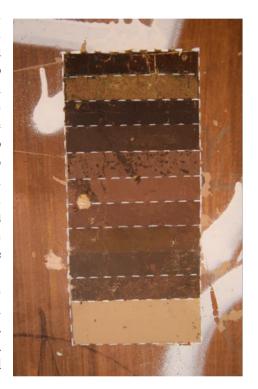
Pulitura: sono state realizzate numerose indagini stratigrafiche accompagnate e coadiuvate dai risultati ottenuti dalle analisi al microscopio effettuate su campioni precedentemente prelevati. Le stratigrafie, considerando anche strati preparatori e verniciature, hanno rivelato un numero considerevole di strati pittorici, tutti di origine sintetica. Non sono stati rilevati strati pittorici che potessero essere considerati coevi allo strato ottocentesco ritrovato nella parte superiore delle pareti. Ciò ha fatto presupporre che la boiserie, data la sua posizione inferiore, avesse subito maggiori rimaneggiamenti rispetto alle parti più in alto, dove la lavorazione sarebbe risultata più difficoltosa. È probabile anche che durante una di queste manutenzioni la boiserie avesse subito una radicale pulitura dagli strati più antichi.

È anche ipotizzabile che la struttura boiserie possa essere di origine più recente rispetto al sistema di assi delle pareti e del soffitto. Questa ipotesi può essere supportata da numerosi segni di chiodature presenti sulla parte bassa delle pareti, adiacenti alla boiserie, che fanno pensare ad un più antico sistema di aggrappo per un'altra struttura.

La mancanza di uno strato coevo a quello riportato alla luce in parete ha portato alla scelta, da parte della Soprintendenza, di rimozione completa di tutti gli strati sintetici, in gran parte lacunosi e sollevati, riportando a legno vivo la struttura.
