Il Restauro Conservativo della volta absidale di Santa Maria del Rosario a Venezia – Relazione Finale

Restauratrice: Edvige Ancilotto

Cantiere Scuola 2017 – III anno, percorso lapideo

**STUDIO DIAGNOSTICO PRELIMINARE AL RESTAURO DEI
DIPINTI MURALI DELLA VOLTA DELLA ZONA ABSIDALE**

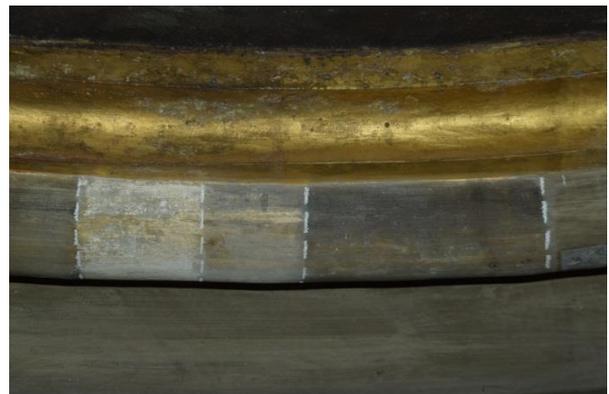
Le cornici mostravano un colore grigiastro opaco, di natura temperosa, risalente molto probabilmente all'ultimo restauro, al di sotto del quale persisteva un'altra stesura, di colore decisamente più scuro, meno sordo e in alcuni punti addirittura lucido. Ad un livello ancora inferiore, appariva una scialbatura di colore grigio chiaro, molto lacunosa e fragile. Nei punti in cui la lacune mostravano la superficie sottostante, essa appariva di colore chiaro, uniforme, dai profili decisi e rifiniti, senza segni di scialbi o coloriture sovrammessi.

Sulle fasce di intonaco, i livelli di intervento erano minori, sotto una stesura di colore beige, di natura sempre temperosa, appariva un deposito notevole di colore grigio su una superficie molto chiara, uno scialbo sottile sopra un intonaco ugualmente bianco, sicuramente originale.

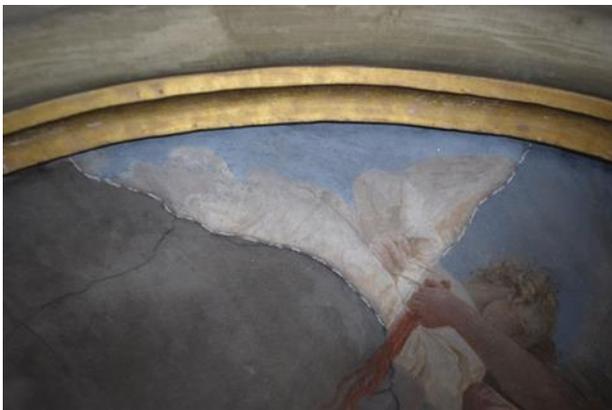
Le analisi chimiche, inoltre, hanno evidenziato la presenza di resina vinilica su almeno due delle ultime stesure di colore sulle cornici.

Le prove di pulitura eseguite sull'affresco centrale e sui monocromi, hanno confermato la presenza di una resina vinilica.

Si è quindi deciso per la rimozione di queste ridipinture, consapevoli che il risultato finale sarebbe stato distante dalle superfici del resto della navata, dove le finiture risalgono a tempi più recenti e mostrano una ridipintura di colore leggermente più scuro.

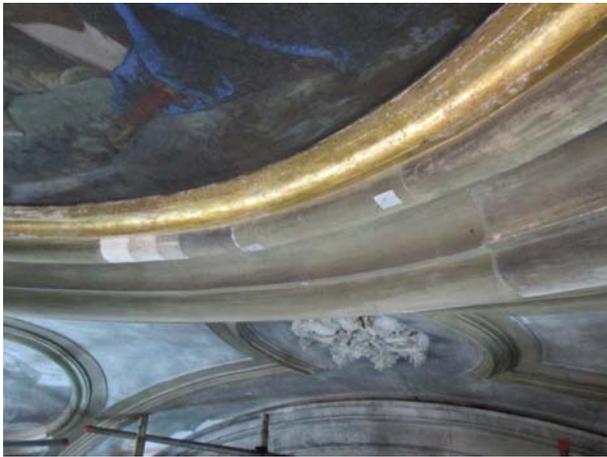
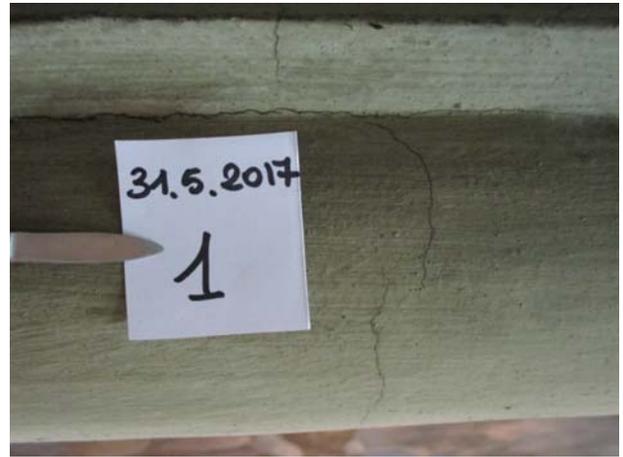
Punto di prelievo del campione CGV-1

- Tipo di prelievo** : frammento di pellicola pittorica grigia
- Zona di prelievo** : volta, cornice del tondo centrale verso la parete di fondo
- Finalità delle analisi** : caratterizzazione del supporto lapideo e degli strati pittorici, verifica della sequenza stratigrafica
- Analisi eseguite** : osservazione allo stereomicroscopio, studio stratigrafico su sezione lucida trasversale, studio petrografico su sezione sottile trasversale, spettroscopia infrarossa

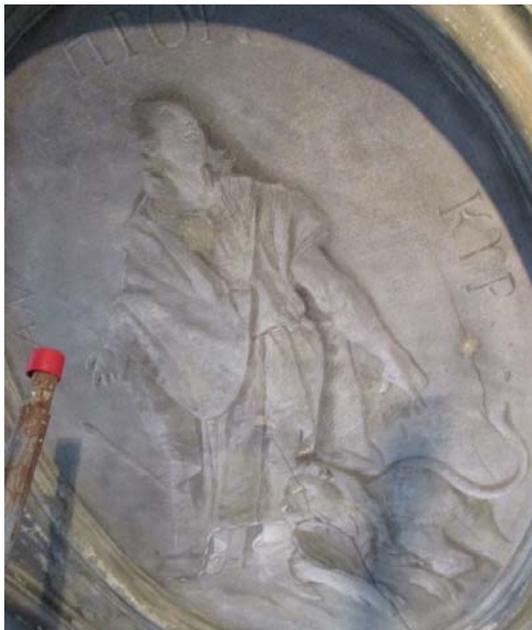
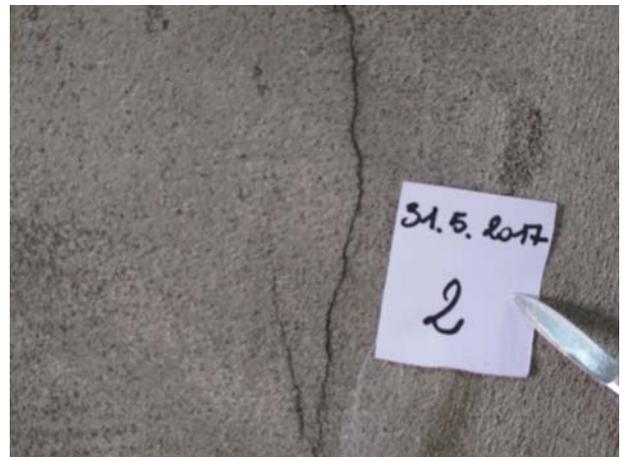
Punto di prelievo del campione CGV-2

- Tipo di prelievo** : frammento di pellicola pittorica grigia
- Zona di prelievo** : lato sud, clipeo con monocromo raffigurante Daniele
- Finalità delle analisi** : caratterizzazione degli strati pittorici, verifica della sequenza stratigrafica
- Analisi eseguite** : osservazione allo stereomicroscopio, studio stratigrafico su sezione lucida trasversale, spettroscopia infrarossa

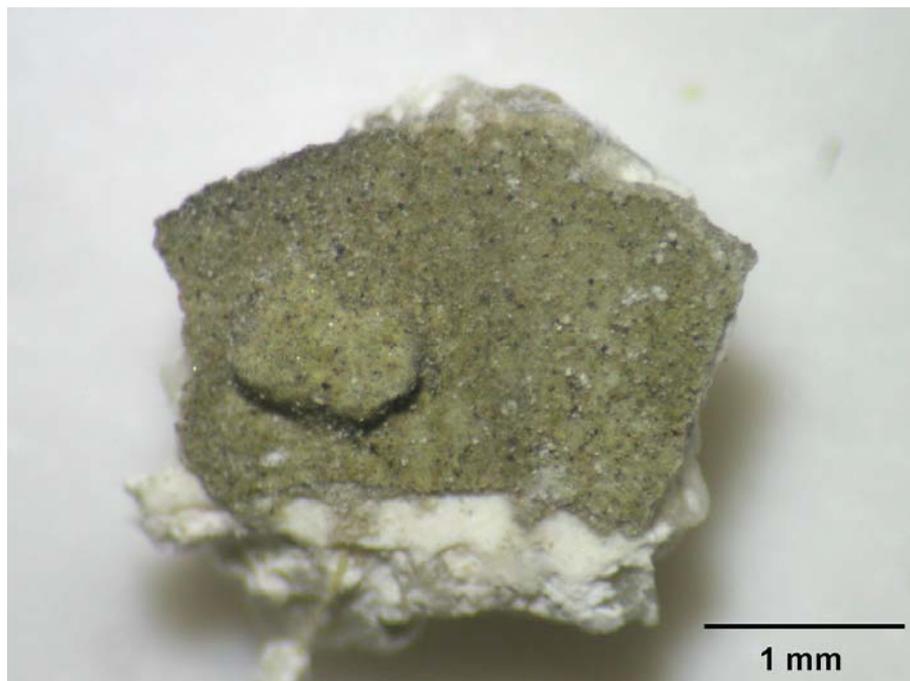
Camp. CGV-1: fotografia allo stereomicroscopio (lato esterno).

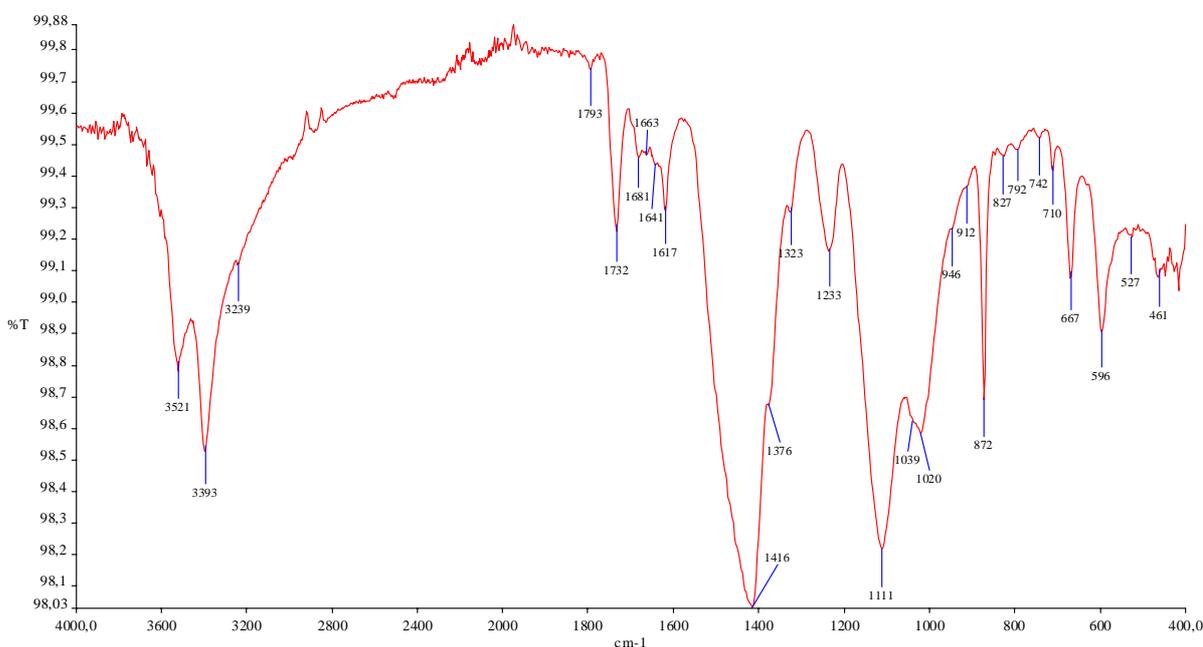
Camp. CGV-1: spettro FT-IR.

composto	segnali identificativi (cm ⁻¹)	quantità stimata
calcite	1793, 1416, 872, 710	++++
gesso	3521, 3393, 3239, 1681, 1617, 1111, 667, 596, 461	+++
resina vinilica	1732, 1376, 1233, 1020, 946, 792, 742	++
ossalati di calcio	1641, 1323	+
silico-alluminati (terre naturali)	1039, 912	++
nitriti	1376, 827	++

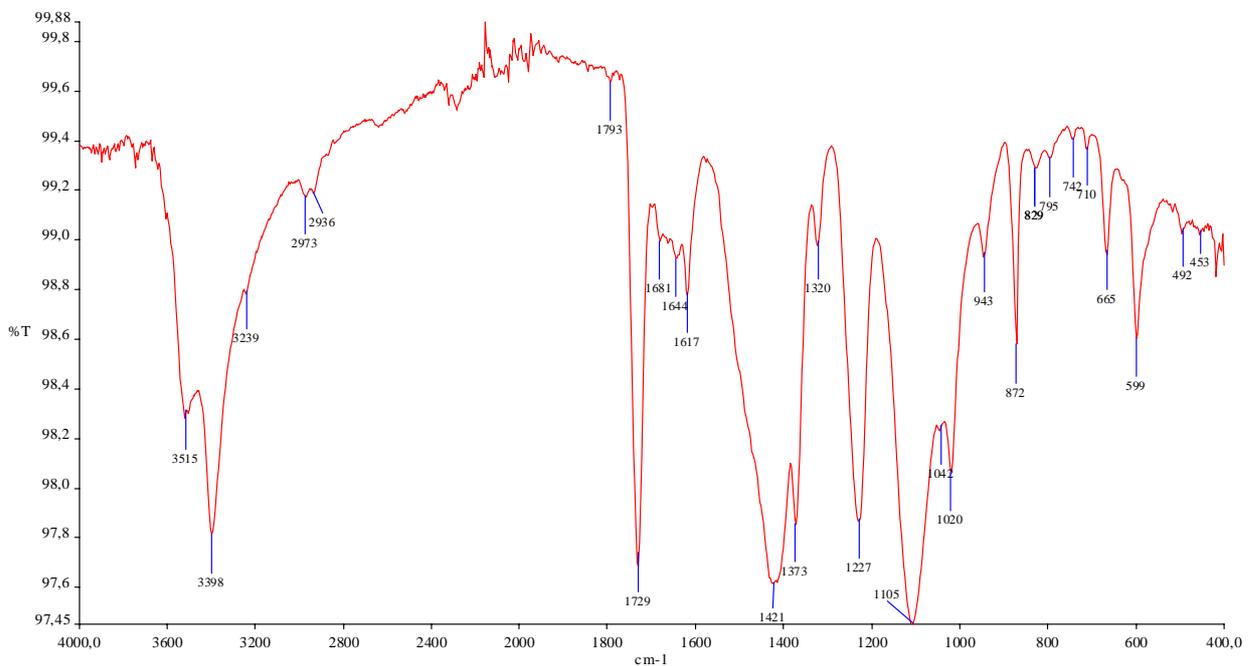
Camp. CGV-2: spettro FT-IR.

composto	segnali identificativi (cm ⁻¹)	quantità stimata
calcite	1793, 1421, 872, 710	++++
gesso	3515, 3398, 3239, 1681, 1617, 1105, 665, 599	++++
resina vinilica	2973, 2936, 1729, 1373, 1227, 1020, 943, 795, 742	++++
ossalati di calcio	1644, 1320	+
silicati	1042	++
nitriti (?)	1373, 829	tracce

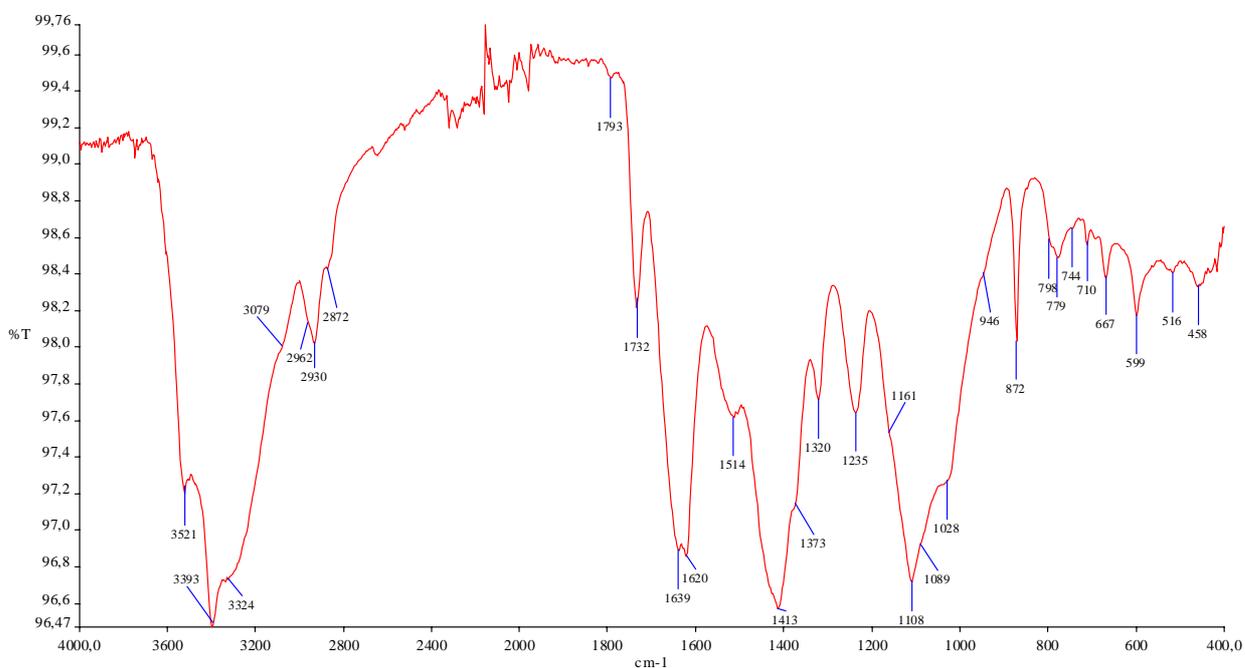
Camp. CGV-3: spettro FT-IR (lato esterno).

composto	segnali identificativi (cm ⁻¹)	quantità stimata
resina vinilica	2962, 2930, 2872, 1732, 1514, 1373, 1235, 1028, 946, 744, 516	++++
gesso	3521, 3393, 3224, 1620, 1108, 667, 599, 458	+
calcite	1793, 1413, 872, 710	+
ossalati di calcio	1639, 1320, 779	tracce
silicati (quarzo)	1161, 1089, 798, 779	++
(segnali non attribuiti)	3079

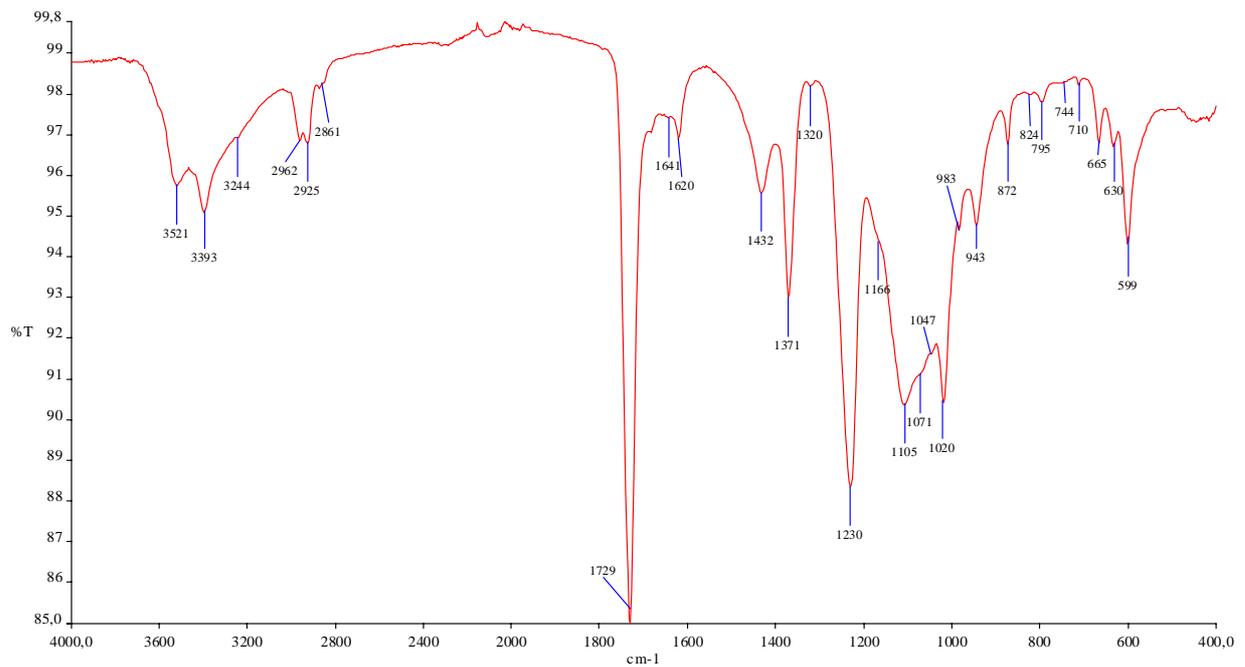
Camp. CGV-3: spettro FT-IR (lato interno).

composto	segnali identificativi (cm ⁻¹)	quantità stimata
resina vinilica	2962, 2925, 2861, 1729, 1371, 1230, 1020, 943, 795, 744, 630, 599	++++
gesso	3521, 3393, 3244, 1620, 1105, 665, 599	+
calcite	1432, 872, 710	+
ossalati di calcio	1641, 1320	tracce
silicati	1047	++
barite (?)	1166, 1108, 1070, 983, 630, 599	++

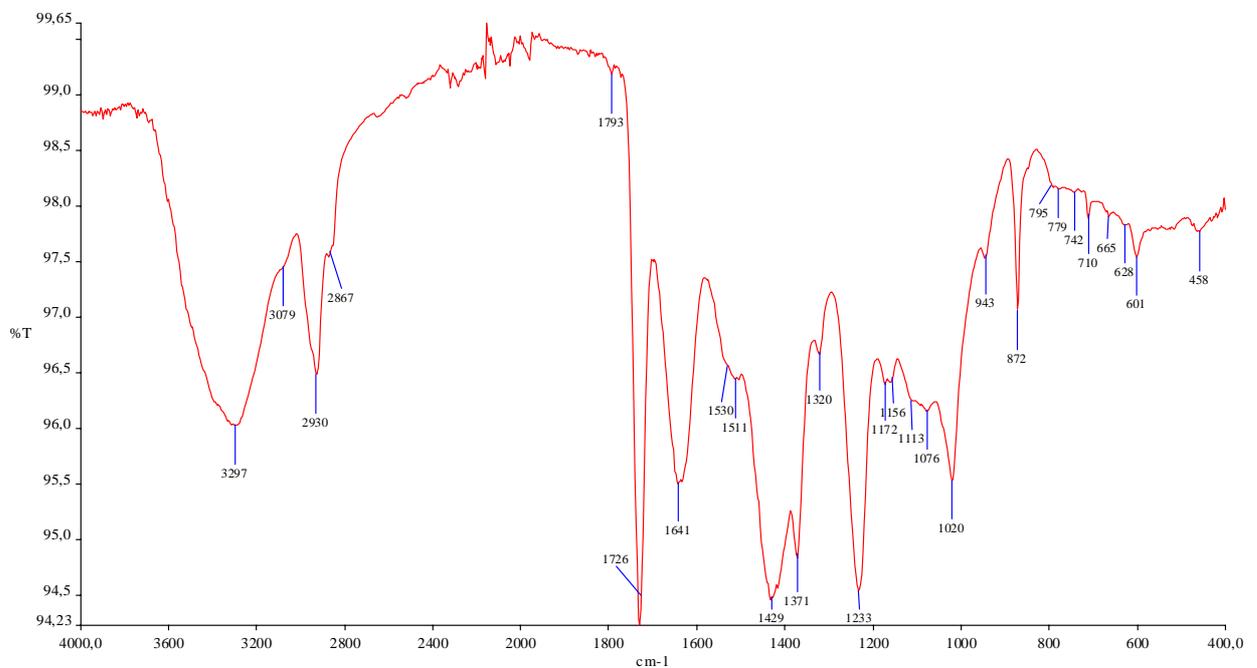
Camp. CGV-4: spettro FT-IR (lato esterno).

composto	segnali identificativi (cm ⁻¹)	quantità stimata
resina vinilica	2930, 2867, 1726, 1530, 1511, 1371, 1233, 1020, 943, 795, 742, 628, 601	++++
gesso	3297, 1113, 665, 601, 458	+
calcite	1799, 1429, 872, 710	++++
ossalati di calcio	1641, 1320, 779	++
silicati	1076	++
resina acrilica ?	1172, 1156	+
(segnali non attribuiti)	3079

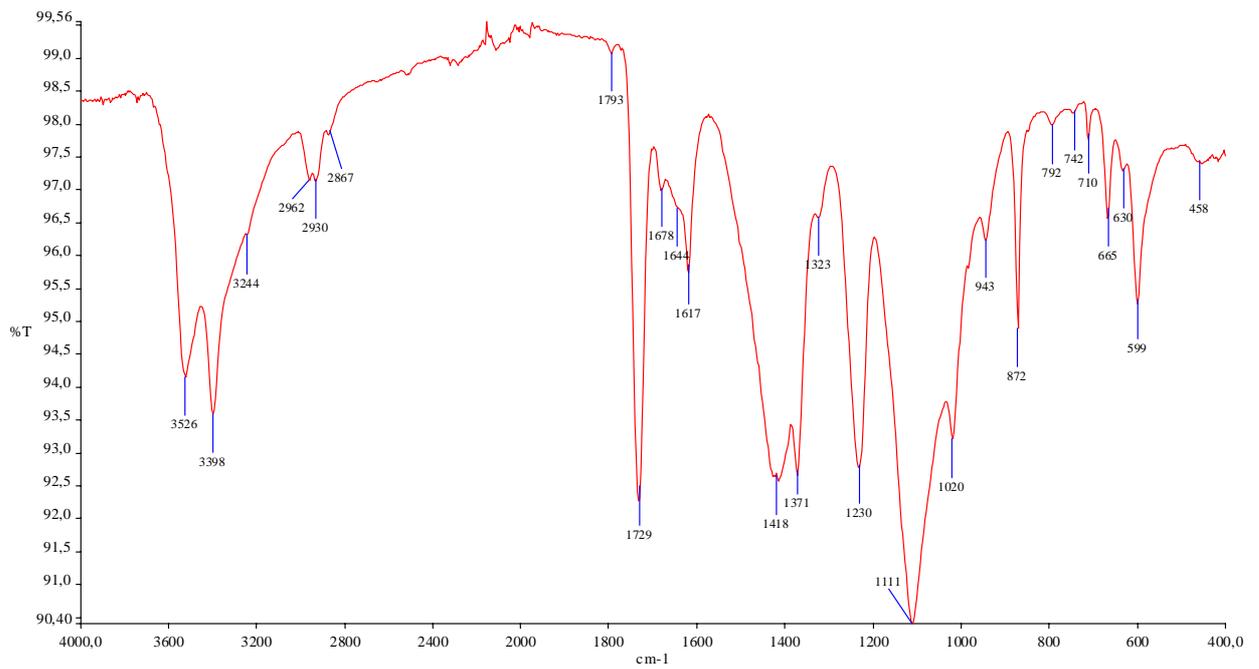
composto	segnali identificativi (cm ⁻¹)	quantità stimata
resina vinilica	2962, 2930, 2867, 1729, 1371, 1230, 1020, 943, 792, 742, 630, 599	+++
gesso	3526, 3398, 3244, 1678, 1617, 1111, 665, 599, 458	++++
calcite	1793, 1418, 872, 710	+++
ossalati di calcio	1644, 1323	+

Camp. CGV-4: spettro FT-IR (lato interno).
