# ***Il restauro conservativo di un pannello in carta manifattura cinese, Villa Pisani – Stra***

***Docente Responsabile dell'intervento: Laura Martini***

***Studentessa: Sara Bianco***

In queste pagine viene descritto l'intervento di restauro relativo al pannello cinese presente nella stanza n.95 del percorso museale di *Villa Pisani* a Stra (VE).

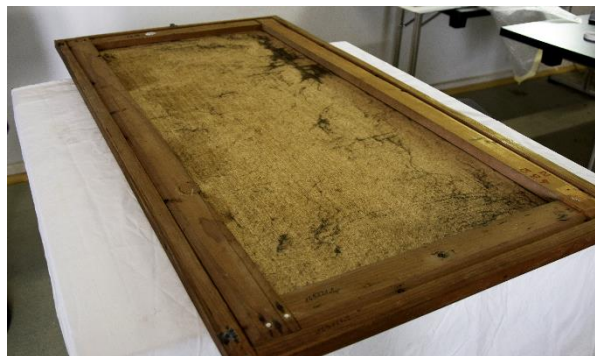
Prima dell'intervento conservativo l'opera si presentava in condizioni non buone: si mostrava in uno stato alquanto logoro e presentava diverse lacune lungo i bordi.

Due lacune molto importanti sulla parte in alto a sinistra, una di esse aveva intaccato parte del fiore disegnato. Inoltre l'opera presentava numerosi sollevamenti che insieme alle lacune presenti aveva portato ad una perdita della leggibilità del disegno. Per di più presentava crettature su quasi tutta la superficie del dipinto come è stato possibile osservare attraverso la documentazione fotografica preliminare effettuata a anche a luce radente.

I contorni delle lacune e delle crettature presentavano un inscurimento della carta.

Tutta la carta era interessata da ondulazioni della tela di controfondatura sottostante, probabilmente realizzata con colla d'amido. La tela di foderatura presentava depositi di particellato organico, sparsi su tutta la superficie; questi sedimenti si notavano in modo eccessivo nelle zone dove erano presenti le altre forme di degrado.

Lo stato di conservazione della pellicola pittorica era condizionato dalla deformazione della tela di controfondatura e dal telaio che fungeva da supporto. La cornice originale non presentava particolari forme di degrado.

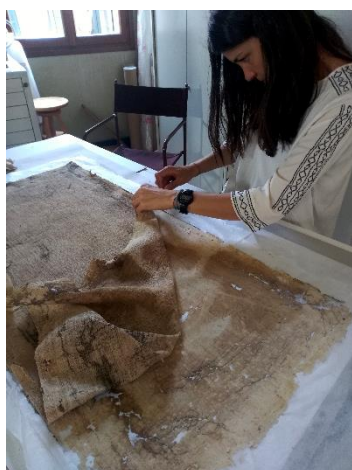
Data la sua fragilità, non è stato possibile effettuare una pulitura profonda del fronte del dipinto. Erano state effettuate infatti varie prove di pulitura tra cui il *Nevek*, un gel derivante dalla doppia cottura dell'*AgarArt*, ma si è subito notato che la sua apposizione lasciava gore sul manufatto, quindi si è preferito non effettuare un'ulteriore pulitura oltre a quella effettuata con *Smoke Sponge*.

effettuare quest'operazione è stato utilizzato come consolidante un etere di cellulosa (*Klucel G*) al 2% diluito in alcool etilico supportato da *carta giapponese*; è stato scelto l'alcool etilico in quanto evapora prima rispetto all'acqua che sarebbe stata quindi più dannosa per il tipo di supporto. Una volta effettuata questa operazione, il dipinto è stato rimosso dalla tela di controfondatura a secco, sempre con l'aiuto di bisturi e spatole.

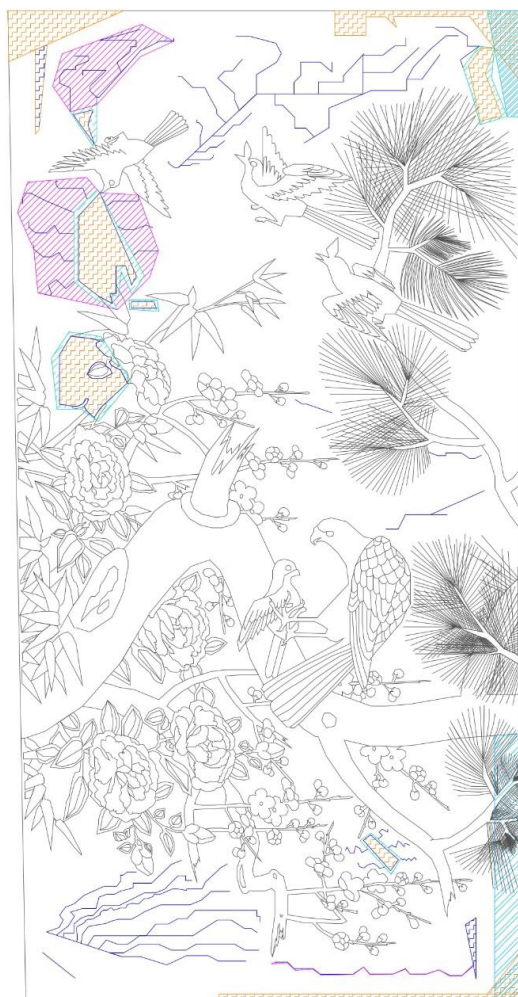
Lacuna
-

Sollevamenti
-

Craquelure
-

Deposito superficiale
-

Alterazione cromatica
-

Ondulazioni della tela
