# ***Il restauro conservativo della tela “Madonna con Bambino e San Giovannino” S.E.E.F.***

Restauratori: Paolo Roma e Maurizio Merlo

Laboratorio Triennio Tele-Tavole 2014-2016

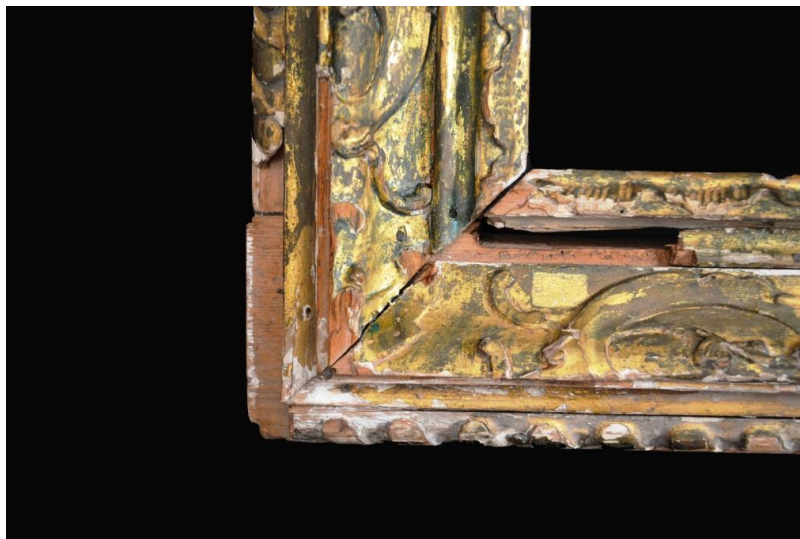
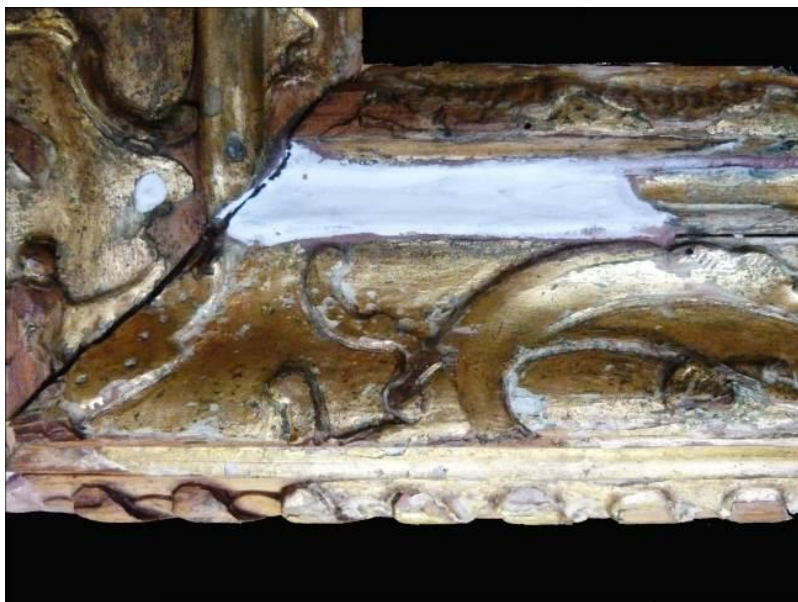
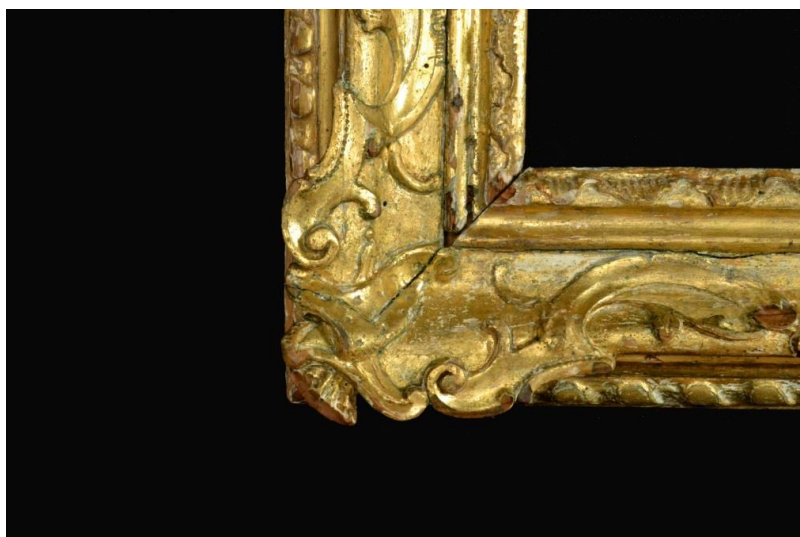
L'attacco da parte di insetti xilofagi ha provocato sulla superficie molti fori di sfarfallamento, sono presenti inoltre molti bozzoli di altri piccoli insetti.

**Rosume di anobium punctatum.**
