Corso: Il restauro del materiale vitreo
Progetto finanziato da Regione Veneto, Fondo Sociale Europeo e Ministero del Lavoro e delle
Politiche Sociali Dgr. 293 del 10/03/2020 – approvato con DDR 473 del 28/05/2020
Cod. Progetto 463-0004-293-2020

MUSEO DEL VETRO DI MURANO TAZZA CON FILIGRANA

RELAZIONE DI FINE RESTAURO

Oggetto:	Tazza in filigrana
Autore:	Manifattura veneziana
Datazione:	Fine del XVI secolo
Misure:	4,2 cm in altezza, 14 cm larghezza, diametro massimo 11,5 cm.
Localizzazione:	Museo del Vetro di Murano
Proprietà:	Fondazione Musei Civici di Venezia
Ente responsabile:	Classe VI n.2026

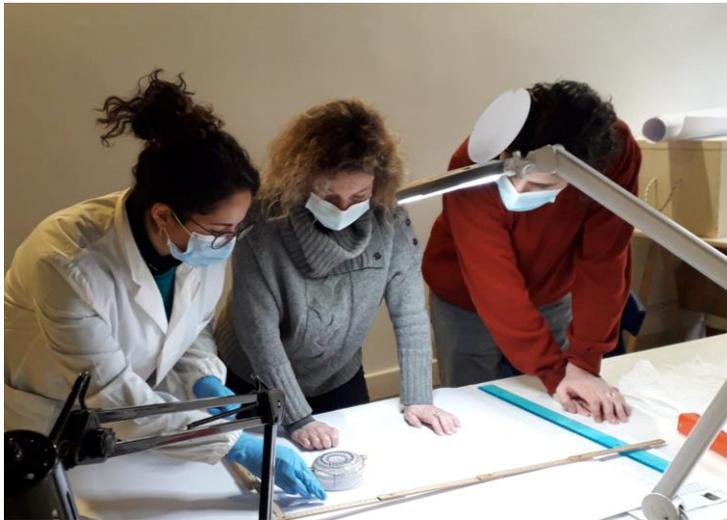
Fase di documentazione fotografica preliminare.

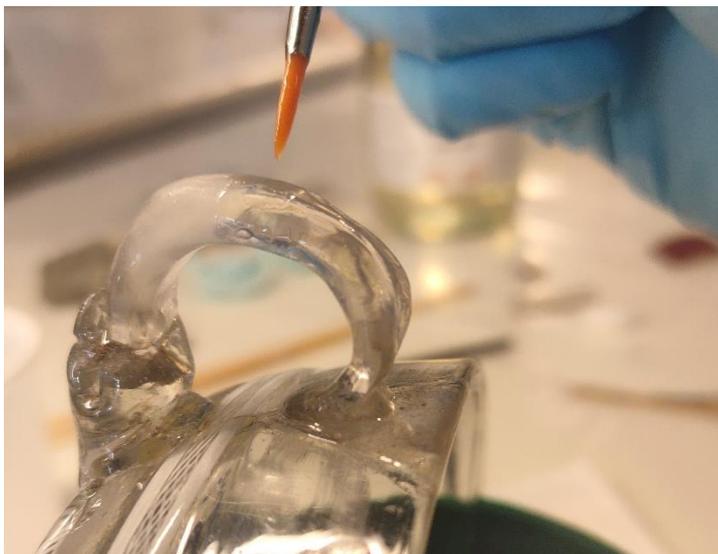
*L'ansa ricostruita in resina, dopo
la carteggiatura.*

Per la ricostruzione dell'ansa mancante, invece, si è proceduto facendo uno stampo con gomma siliconica bicomponente sulla base dell'altra ansa. Una volta catalizzata, dopo circa 4 ore, lo stampo è stato aperto con un taglio netto e pulito usando una lama di bisturi, richiuso poi con scotch carta e plastilina e posizionato con le aperture verso l'alto creando un supporto stabile con sabbia. Si sono quindi riempite le cavità create dello stampo con la stessa resina epossidica fluida, che ha sua volta è stata lasciata catalizzare per circa 12 ore. Una volta che la resina ha fatto presa l'ansa ricostruita è stata liberata dallo stampo in silicone con l'aiuto di un bisturi ed adattata all'area in cui andava ricollocata con un attento lavoro di intaglio della resina stessa mediante la lama del bisturi e calore. Si è poi provveduto a carteggiare i bordi e le interfacce del collo per rendere perfetta l'adesione al supporto originale. Tutte le interfacce sono quindi state coperte da uno strato della stessa resina liquida, per renderle trasparenti e poi, tenendo in posizione il manico, sono stati fissati i bordi con colla cianacrilica a presa rapida assicurandosi che l'integrazione fosse nella posizione corretta. La resina in eccesso è stata immediatamente rimossa con un bastoncino di bambù e l'oggetto è stato lasciato in posizione verticale fino a completa asciugatura della resina. Una volta vetrificata la resina è stata carteggiata con carta abrasiva fino a raggiungere la forma corretta, sulla base dell'ansa originale.
