CORSO PER TECNICO DEL  
RESTAURO DI BENI CULTURALI

## **Intervento di restauro delle facciate sud e ovest di Palazzo Cavagnis**

La tesi presenta l'intervento di restauro conservativo effettuato su due prospetti di Palazzo Cavagnis: il fronte Ovest sul rio San Severo e il fronte Sud prospiciente la corte interna.

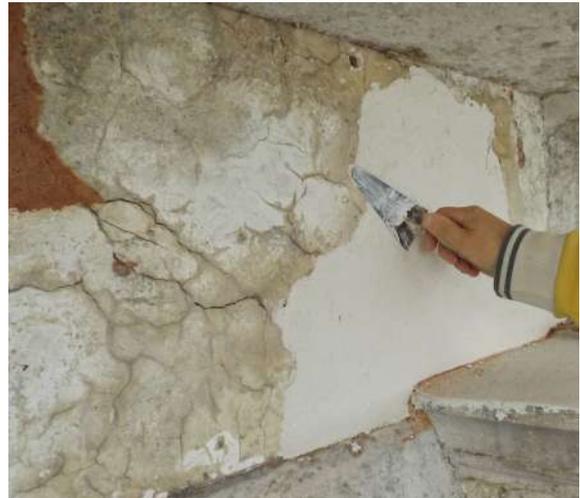
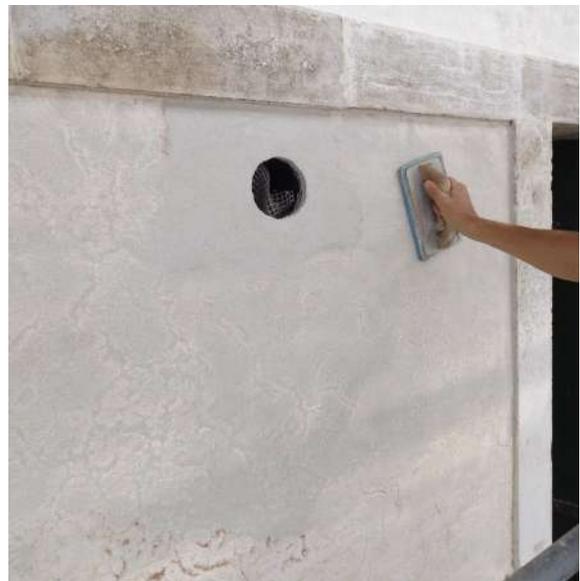
In buona parte di entrambe le facciate in esame, si è rilevata la presenza di finitura a marmorino su base di cocciopesto, solo nelle prime due campiture basse tra i marcapiani del fronte ovest, prospiciente il canale, la perdita di intonaco era totale. Infatti la posizione del prospetto a diretto contatto con l'acqua e la conseguente risalita di sali è la principale causa del loro distacco.

*Figg. 39-40. Lavoro di integrazione e finitura dell'intonaco a marmorino.*

Dopo l'intervento di pulitura dell'intonaco, tramite lavaggio con acqua e leggera spazzolatura, la superficie è stata trattata con biocida Biotin T e i rappezzi cementizi presenti sono stati eliminati. Previa stuccatura delle fessurazioni, i distacchi di intonaco sono stati consolidati con malta da iniezione PLM I.

In accordo con i funzionari della Soprintendenza, sono state eseguite più campionature di integrazione delle lacune al fine di ottenere una finitura simile a quella esistente per materia e colore. L'intervento di scialbatura, con impasto di finitura a marmorino, è stato limitato alla chiusura delle superfici maggiormente abrase e microfessurate.

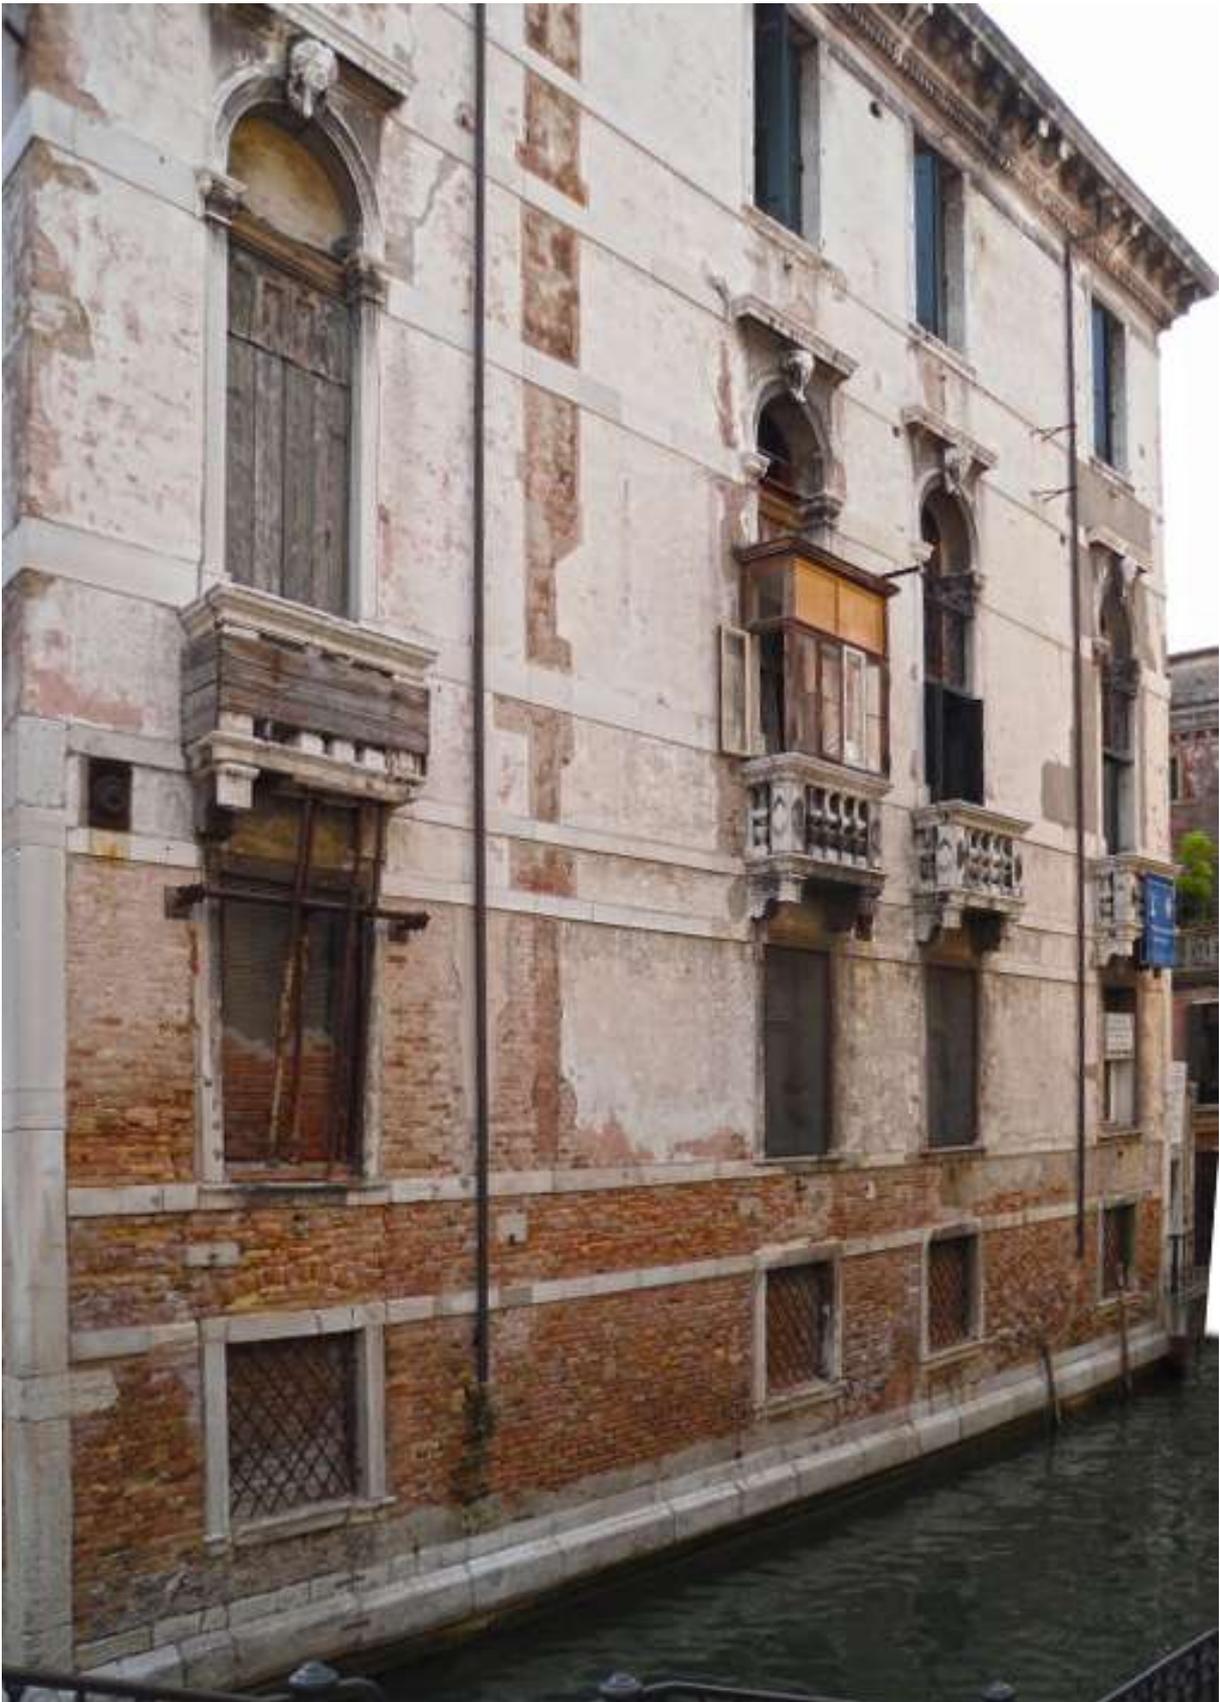
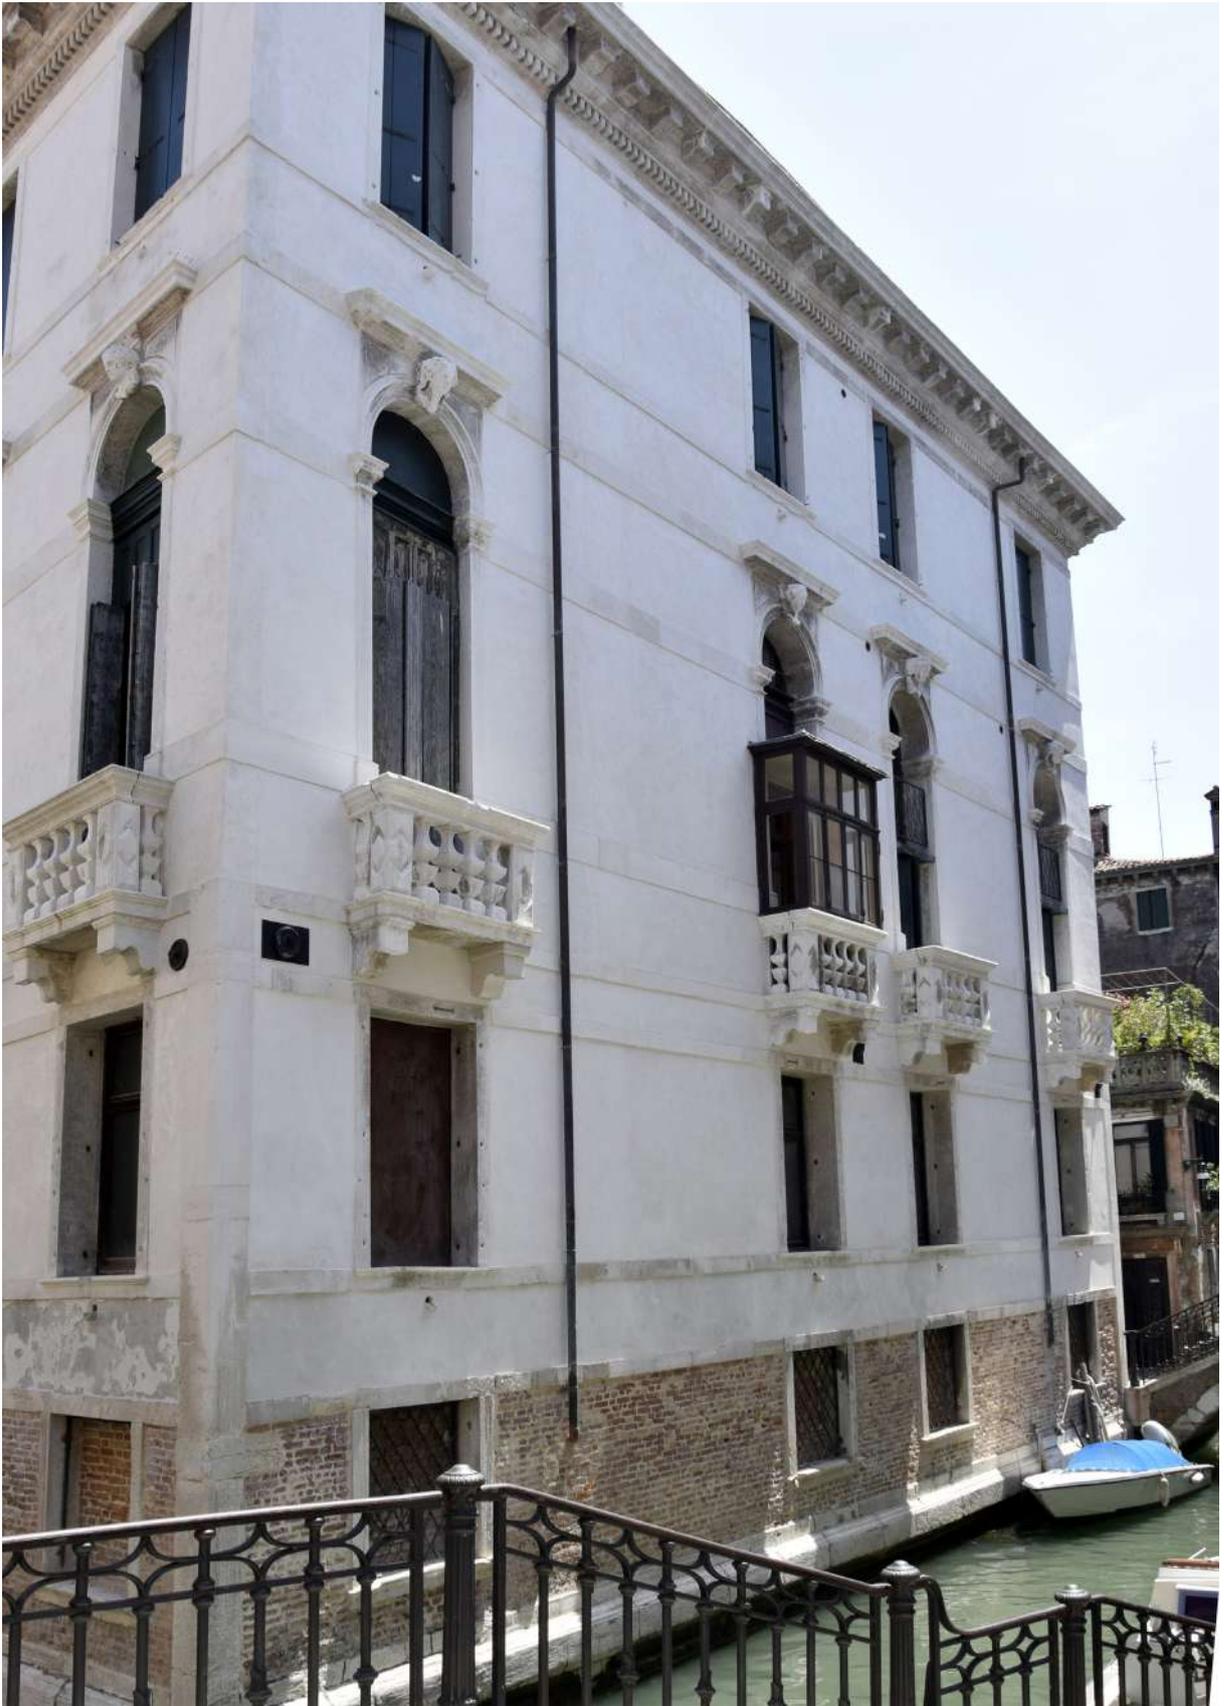
*Figg. 41-42. Facciata ovest prima e dopo il restauro.*

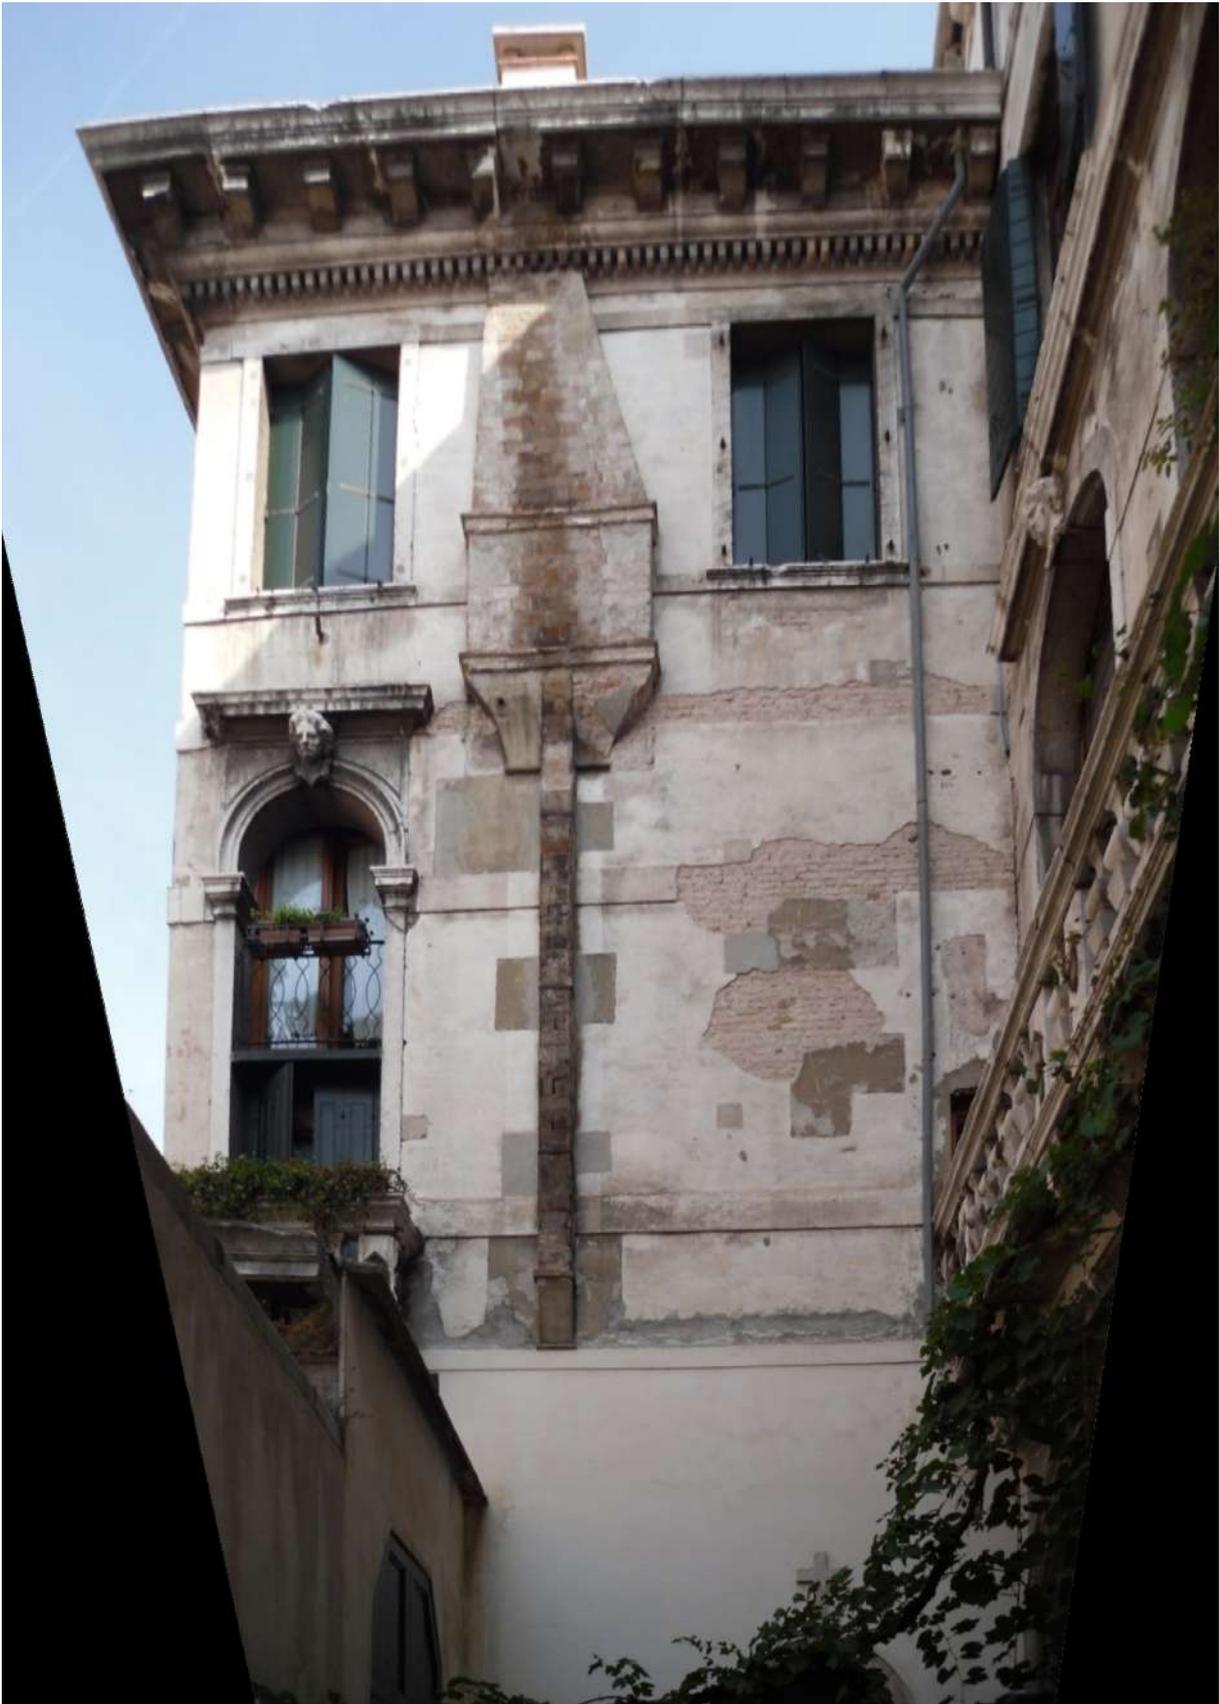
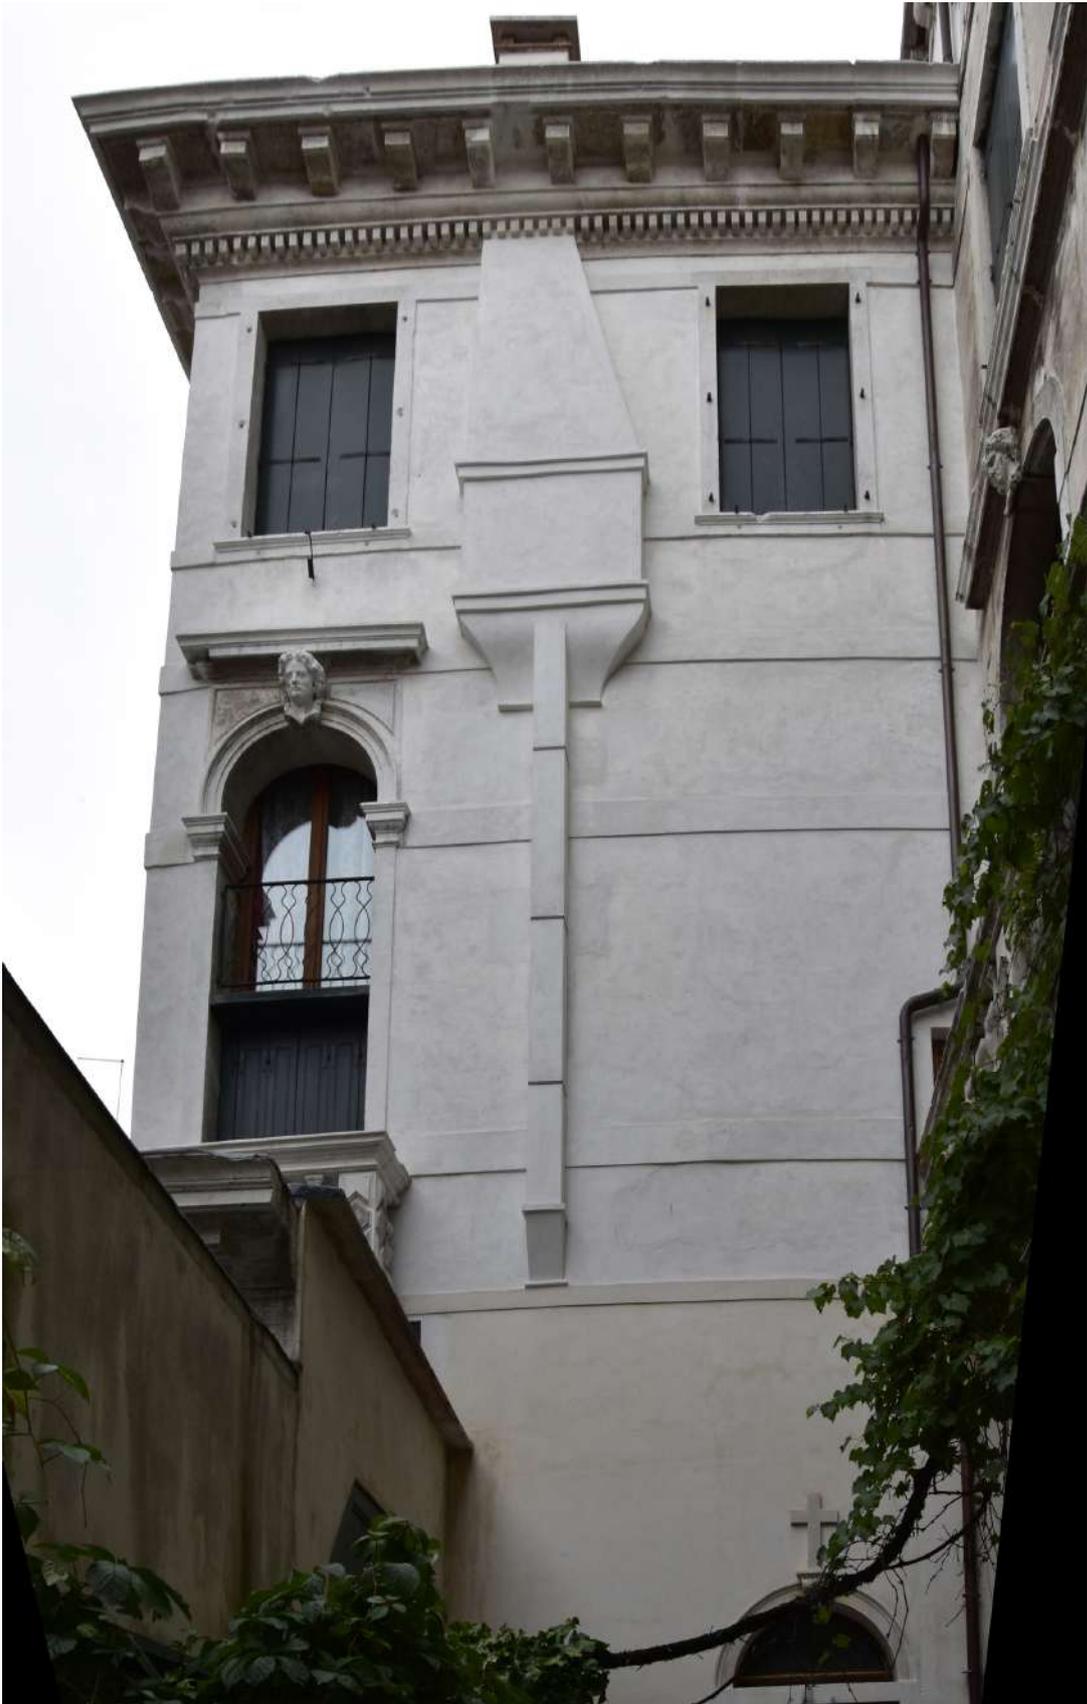
*Figg. 42-43. Facciata sud prima e dopo il restauro.*

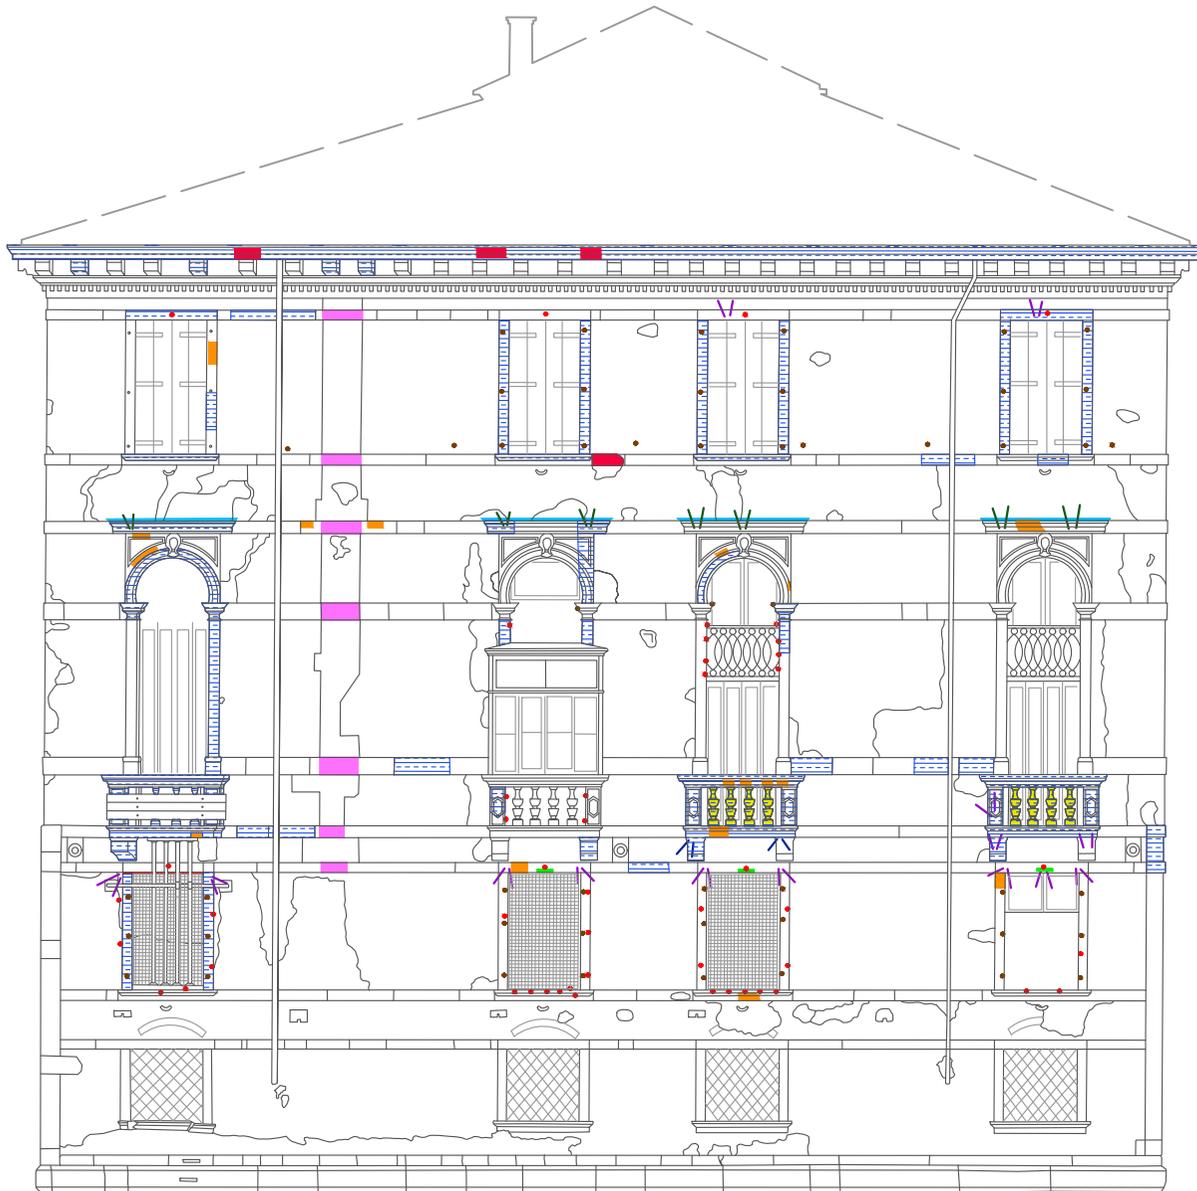
1.3 - INTERVENTI

Erosione superficiale	Asportazione di materiale dalla superficie causata dall'esposizione agli agenti atmosferici	Pulitura con acqua e blanda azione meccanica e stuccatura delle zone più degradate

Croste nere	Strato superficiale di depositi di natura carboniosa, di spessore variabile	Pulitura mediante impacchi con ammonio carbonato supportato da Kleenex

Fessurazione	Soluzione di continuità nel materiale che implica lo spostamento reciproco delle parti	Stuccatura con calce aerea ed inerti

Corrosione el. in ferro	Processo chimico e fisico causato da agenti atmosferici	Spazzolatura, trattamento con convertitore antiruggine e stesura di protettivo

Tessellature	Integrazione di tessere in pietra d'Istria mancanti

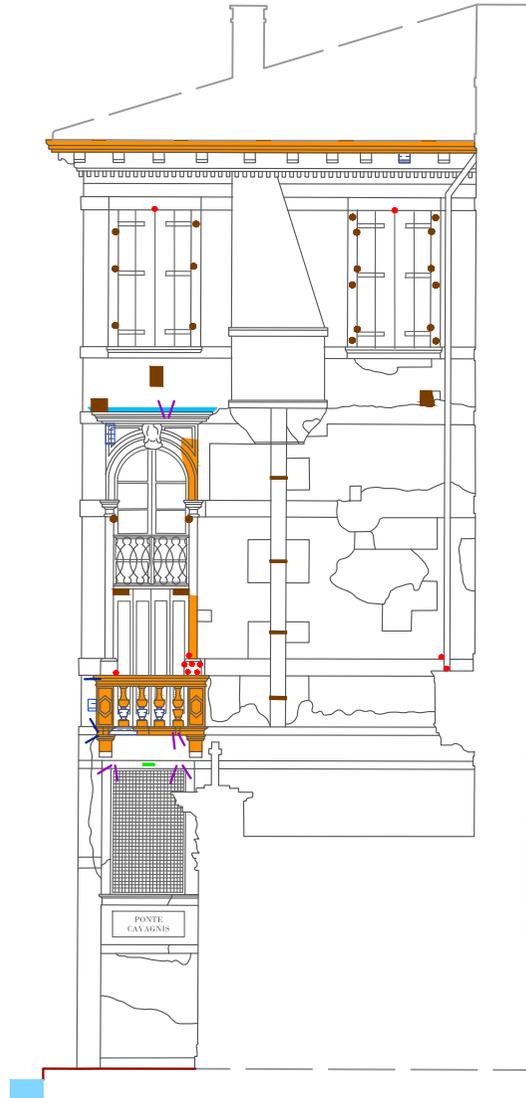
Scala 1:100

Erosione superficiale	Asportazione di materiale dalla superficie causata dall'esposizione agli agenti atmosferici	Pulitura con acqua e blanda azione meccanica e stuccatura delle zone più degradate

Croste nere	Strato superficiale di depositi di natura carboniosa, di spessore variabile	Pulitura mediante impacchi con ammonio carbonato supportato da Kleenex

Fessurazione	Soluzione di continuità nel materiale che implica lo spostamento reciproco delle parti	Stuccatura con calce aerea ed inerti

Corrosione el. in ferro	Processo chimico e fisico causato da agenti atmosferici	Spazzolatura, trattamento con convertitore antiruggine e stesura di protettivo

Microiniezioni consolidanti	Microiniezioni di resina epossidica
