Studi e ricerche per il restauro degli intonaci storici della “Ex Canonica” di Casalserugo (PD)

STUDENTE
MIRIAM GIANNANTONI

CORSO PER TECNICO DEL RESTAURO
DI BENI CULTURALI

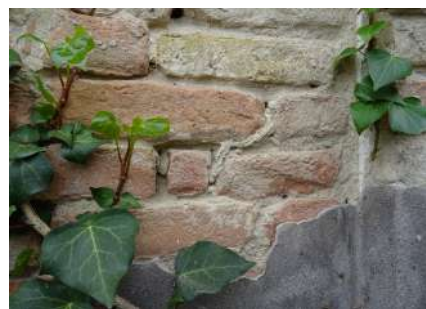
Foto 35. Fronte est. Strato 1.

1. muratura in mattoni e malta presente nei giunti, con laterizi identificati come appartenenti ad un edificio di epoca precedente;

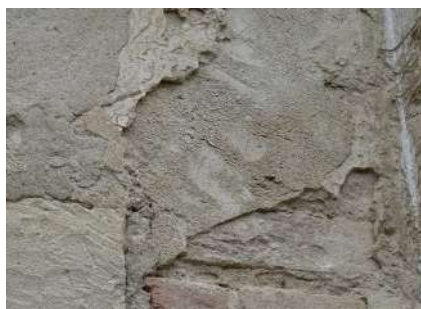
Foto 36. Fronte est. Strato 2.

2. rinzaffo, ossia uno stato preparatorio di fondo, realizzato con il medesimo impasto di calce e sabbia dei giunti tra i mattoni (strato n. 1). La finalità di questo strato è quella di creare una superficie scabra favorente l'aggrappo dello strato successivo. Lo spessore dello strato è di 0.4 mm;

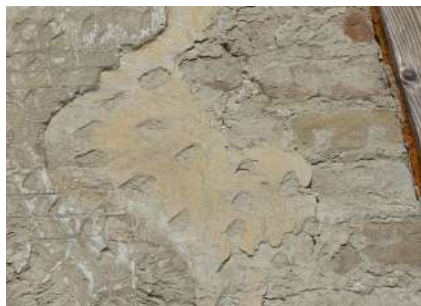
Foto 37. Fronte est. Strato 3.

Un'altra causa di questa tipologia di degrado può essere la presenza di picchettature sullo strato di intonaco n. 3³ che ha causato la perdita di materiale dell'intonaco ed è diventato punto preferenziale per la penetrazione dell'acqua, provocando l'innesco del fenomeno di degrado descritto.

3. intonaco di calce e sabbia che presenta una cromia color ocra stesa a secco. Tale strato è stato picchettato al fine di permettere allo strato n.5 di aderire. Lo spessore dello strato è di 0.7 mm;

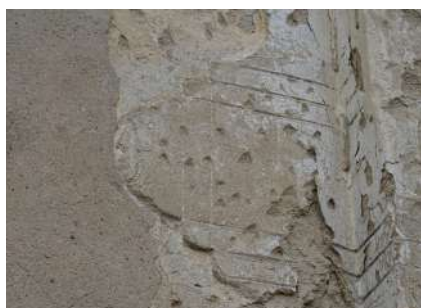
Foto 38. Fronte est. Strato 4.

4. intonaco di calce e sabbia sagomato con un motivo in rilievo di lesena a profilo di torilistelli-scozie rivestito di una stesura di colore bianco e caratterizzato da incisioni dirette realizzate a fresco di colore nero. Lo spessore dello strato è di 0.4 mm;

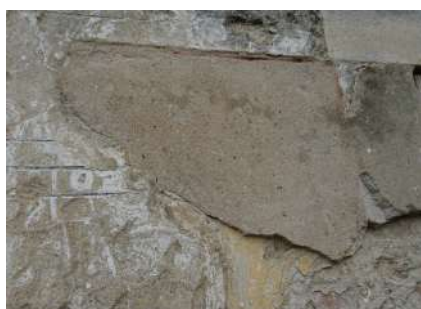
Foto 39. Fronte est. Strato 5.

Diffusamente si riscontra distacco e caduta dello strato di intonaco superficiale, il n. 5, con la conseguente esposizione degli strati di intonaco sottostanti. Tale fenomeno di degrado può essere dovuto a molteplici cause legate ai fenomeni naturali:

5. intonaco di calce e sabbia che riveste lo strato n. 3 e che risulta a livello con lo strato 4. L'intonaco presenta una cromia rossa visibile sul fronte sud e in parte sul fronte ovest, mentre sul fronte est le tracce della cromia sono poco visibili. Lo spessore dello strato è di 0.6 mm;

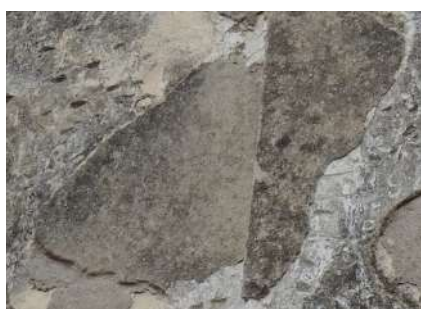
Foto 40. Fronte est. Strato 6.

6. intonaco di tipo cementizio che riveste sia il n. 4 sia il n. 5. Lo spessore dello strato è di 0.2 mm;

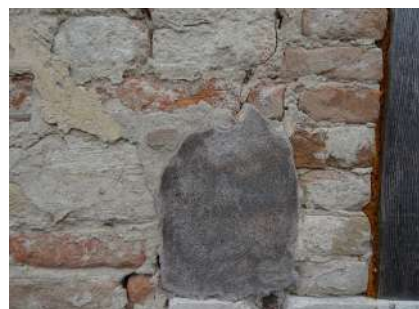
Foto 41. Fronte est. Strato 7.

7. intonaco di colore grigio che riveste lo strato n. 3. Questo intonaco è presente nei fronti est, sud ed ovest tra il piano terra e il primo piano nelle zone attorno alle finestre, che ripropone anche la fascia marcapiano e la fascia di intonaco aggettante attorno alle finestre. Si ipotizza che tale intonaco sia da riferirsi ad un lavoro di restauro e/o rifacimento degli intonaci nel XX secolo. Lo spessore dello strato è di 0.2 mm;

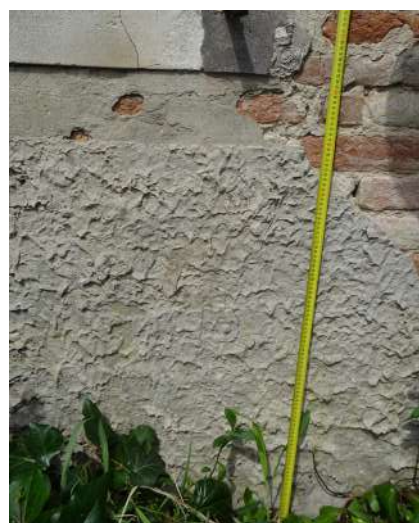
Foto 42. Fronte est. Strato 8.

8. intonaco civile del tipo "preconfezionato pietrificato" di colore grigio presente nella parte inferiore della parete, da terra fino a 105 cm.

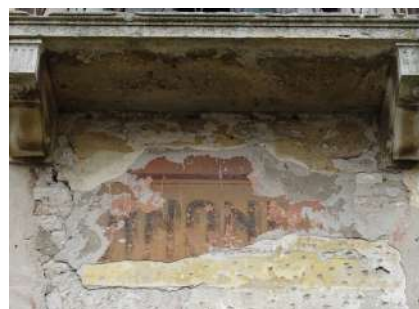
Un ulteriore elemento decorativo della facciata, ossia del prospetto est, è la scritta "[C] ANON [ICA]", presente sotto il balcone centrale, è stata realizzata sullo strato di intonaco n.5. La scritta si presenta lacunosa in quanto mancanti la C iniziale e le ultime tre lettere. È stata realizzata a secco con una cromia nera che risalta sul fondo rosso dell'intonaco n.5, con una cornice geometrica che la inquadra. La scritta presenta due stesure della stessa parola, probabilmente la scritta più scura realizzata in un momento in cui la prima era sbiadita e parzialmente leggibile. Al di sotto della scritta si nota uno strato picchettato identificabile come lo strato n. 3.

Foto 43. Fronte est.
Particolare scritta CANONICA

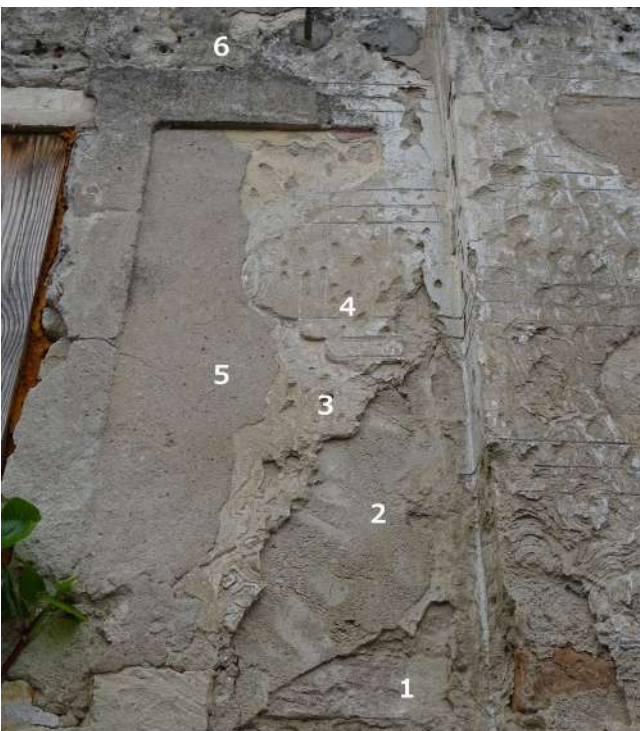
Foto 45. Analisi stratigrafica da strato n. 1 a strato n. 6.

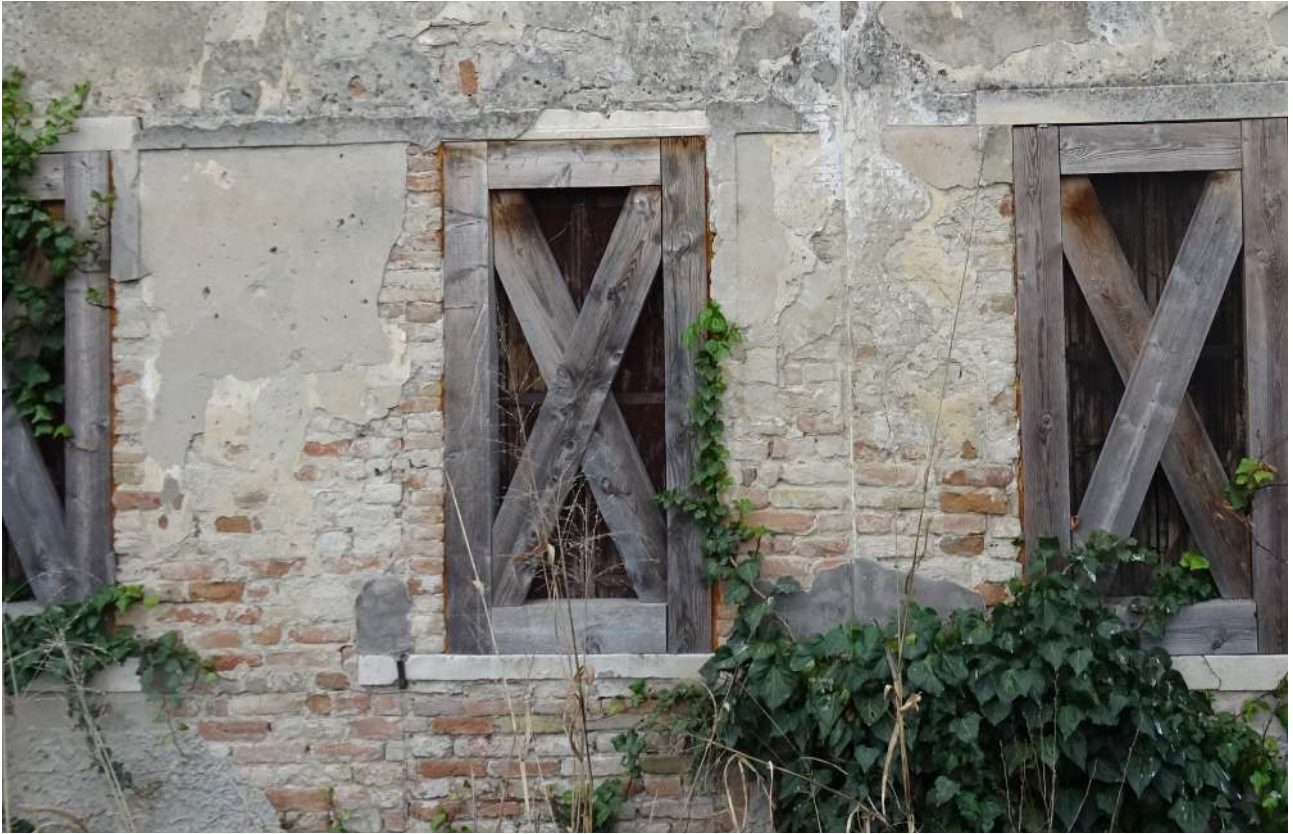
Foto 47. Fronte est. Area del prelievo dei campioni di intonaci.

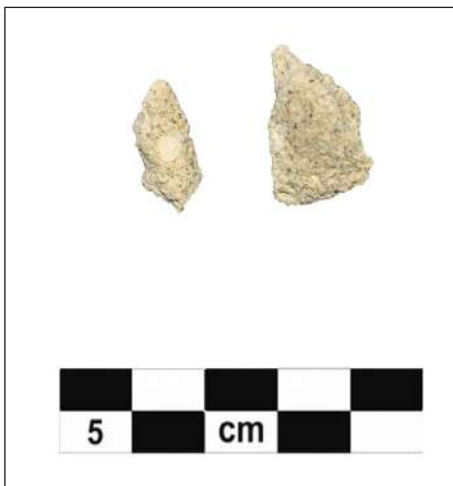
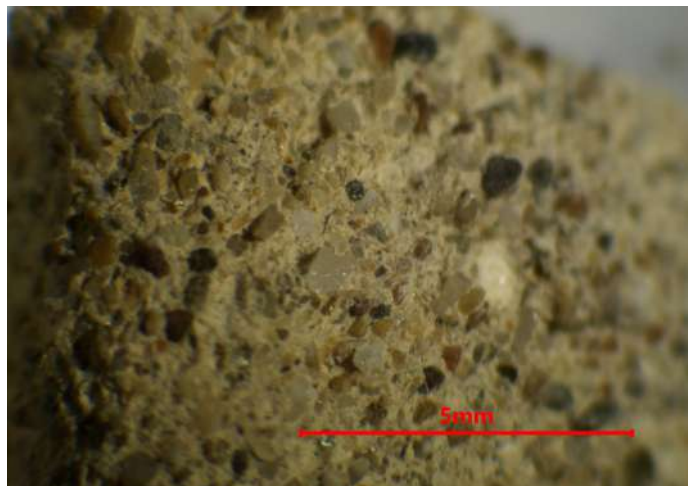
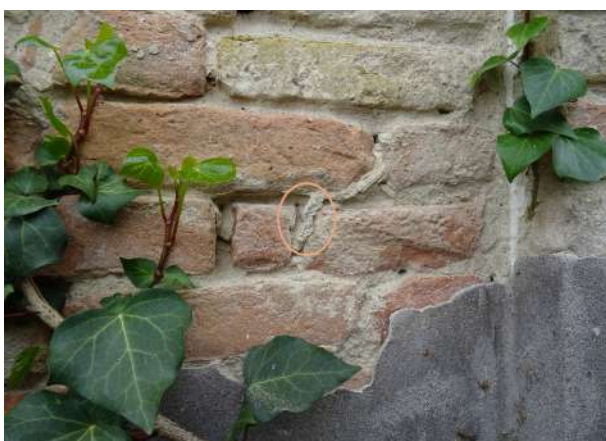
Il campione si presenta coeso e compatto. Il campione presenta una colorazione giallastra, con i grani degli inerti ben visibili. È inoltre visibile la presenza un calcinarolo.

All'analisi microscopica è stata confermata la composizione dell'impasto a base di calce e sabbia.

Foto 49. Foto del campione tal quale.

Foto 50. Immagine del campione allo stereomicroscopio prima di essere allestito in sezione stratigrafica.

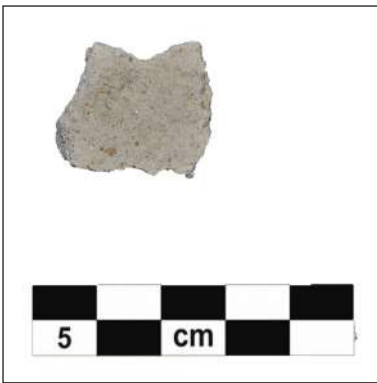
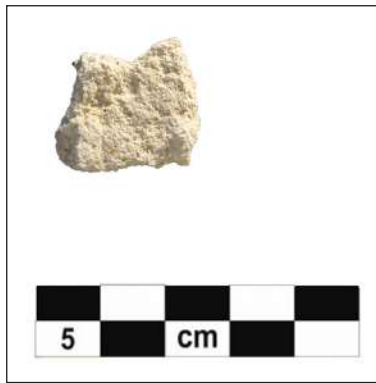
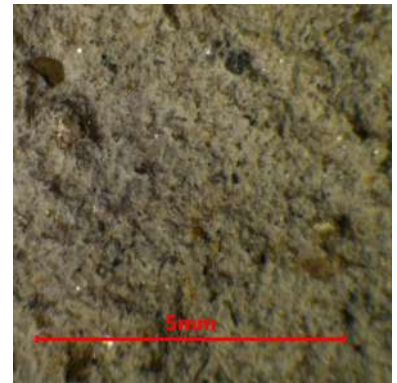
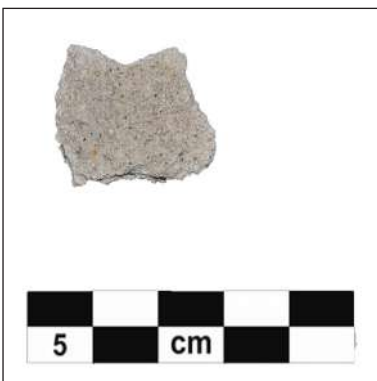
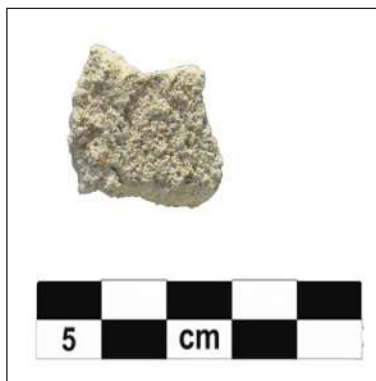
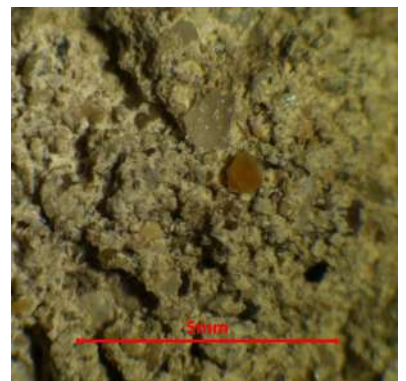
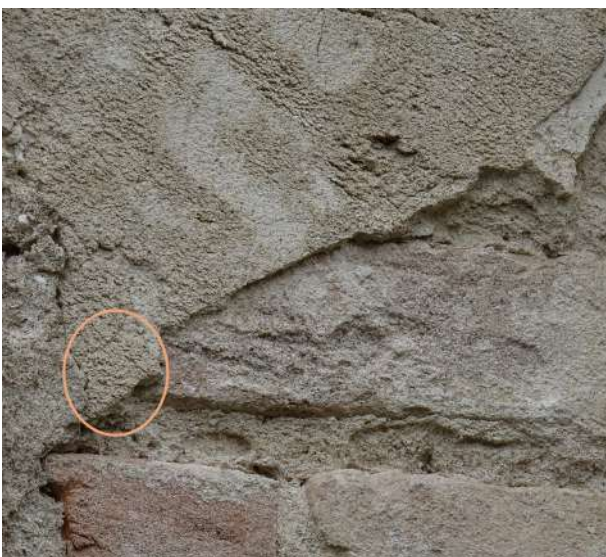
Il campione è stato prelevato dallo strato di intonaco n. 2, identificato in alcuni tratti della superficie intonacata come l'arriccio dello strato di intonaco n.3.

Il campione si presenta compatto e coeso. L'impasto presenta una cromia e caratteristiche simili al campione I perciò è stato ipotizzato l'impiego del medesimo impasto, i grani degli inerti sono ben visibili e rilevabili al tatto.

Foto 52 -53. Fronte, foto del campione tal quale e con luce radente.

Foto 54. Fronte, immagine del campione allo stereomicroscopio prima di essere allestito in sezione stratigrafica.

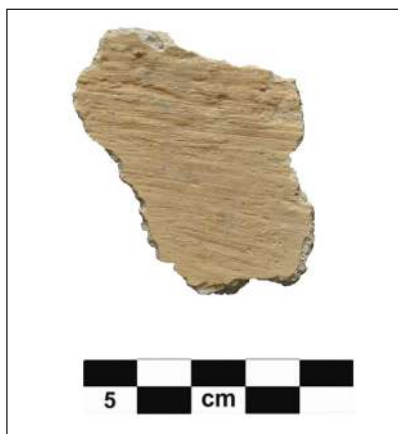
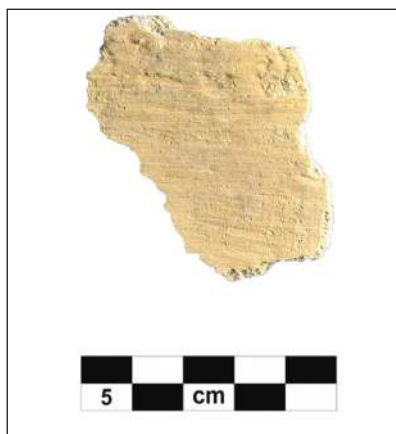
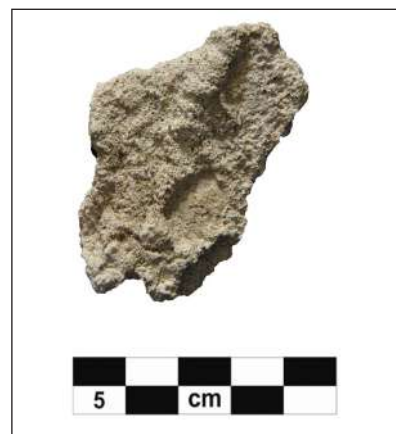
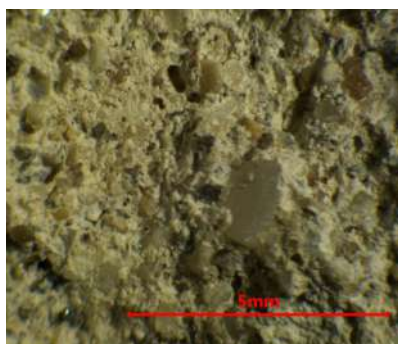
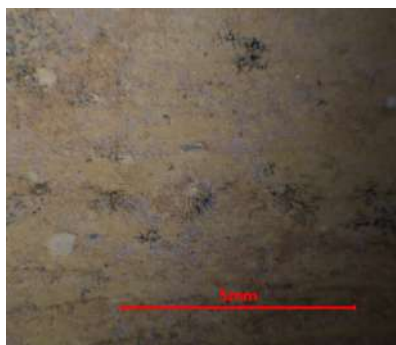
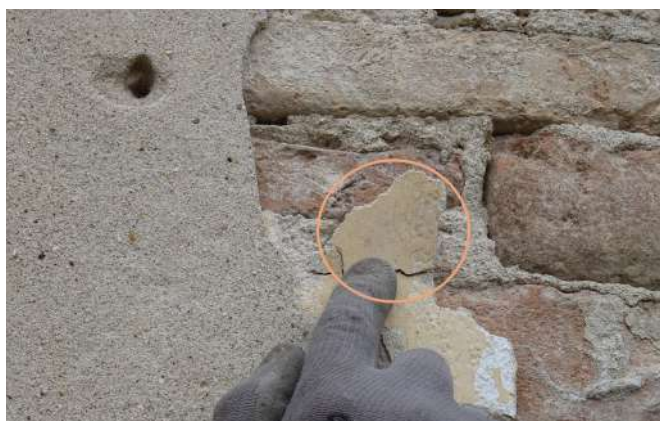
Il campione è stato prelevato dallo strato di intonaco n. 3. Il campione presenta una stesura superficiale di color ocra in cui si osservano i segni lasciati dalle setole del pennello utilizzato per la sua applicazione.

Il campione si presenta compatto e coeso; l'impasto presenta una colorazione giallastra come i campioni precedenti, anche in questo campione si osserva la presenza di alcuni calcinaroli. I grani degli inerti sono visibili e distribuiti omogeneamente all'interno dell'impasto.

Foto 59 - 60. Fronte, foto del campione tal quale e con luce radente.

Foto 61. Retro, foto del campione tal quale.

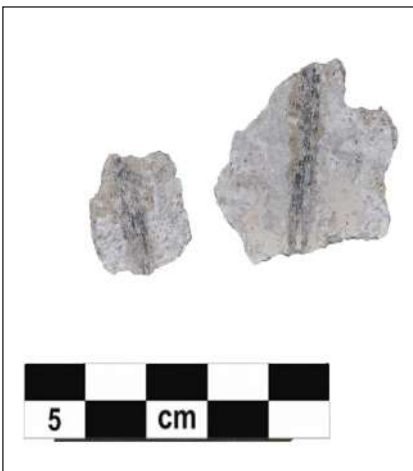
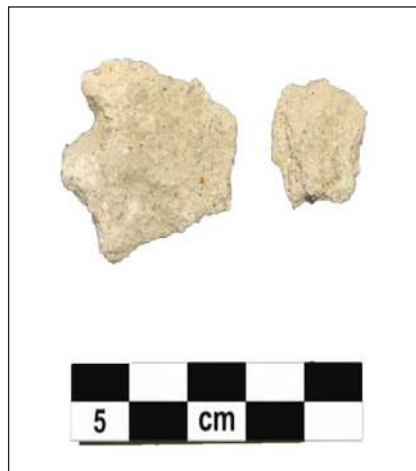
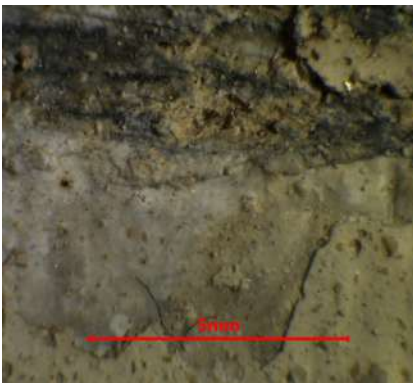
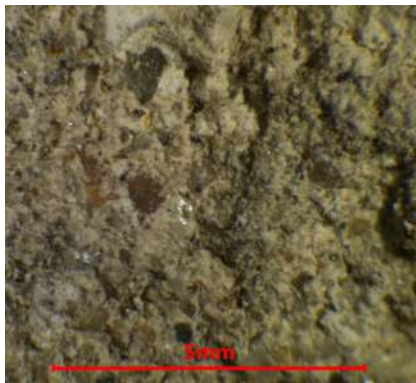
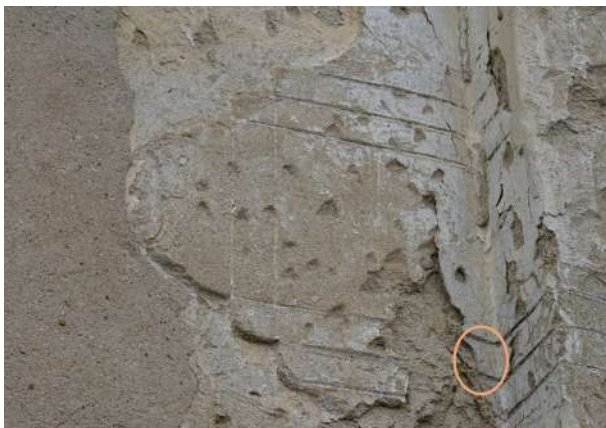
Il campione è stato prelevato dallo strato di intonaco n. 4. Il campione presenta una stesura superficiale bianca e tracce di una seconda stesura color avorio, inoltre sono presenti incisioni di colore nero effettuate prima della fase di indurimento dell'intonaco utilizzando un utensile appuntito.

Il campione si presenta fragile; l'impasto è di colore grigio chiaro. I grani degli inerti sono pochi e ben distribuiti all'interno dell'impasto.

- Foto 65. Fronte, foto del campione tal quale.
Foto 66. Retro, foto del campione tal quale.
Foto 67. Immagini del campione tal quale allo stereomicroscopio prima di essere allestito in sezione stratigrafica.
Foto 68. Immagini della stesura superficiale del campione allo stereomicroscopio prima di essere allestito in sezione stratigrafica.
Foto 69. Area di campionamento del Campione IV.

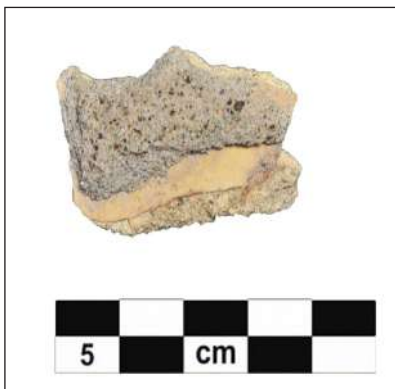
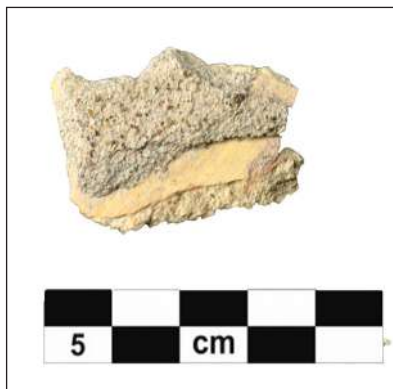
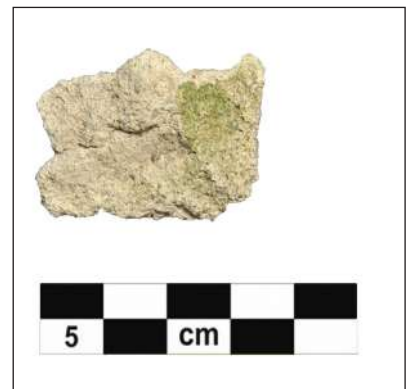
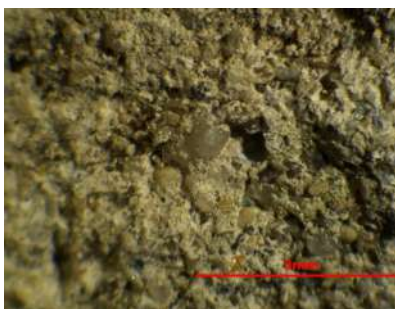
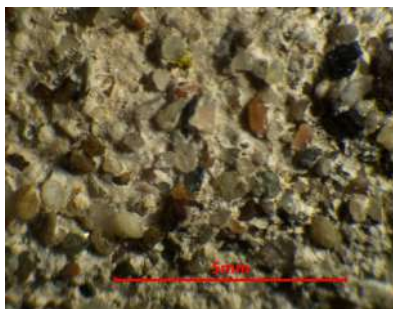
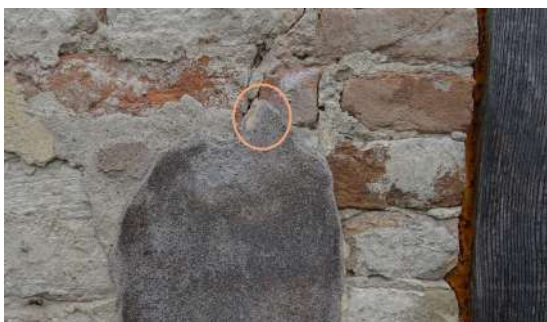
Campione V

Il campione presenta si compone di due strati di intonaco: uno inferiore in cui l'intonaco si presenta analogo all'intonaco di intonaco n. 3 con relativa stesura ocra visibile in un angolo del campione e uno strato grigio sovrapposto analogo all'intonaco n. 7.

Il campione si presenta compatto e coeso, con una buona adesione tra i due strati; lo strato inferiore di colorazione giallastra con medesimo impasto del campione III, con i grani di inerte ben visibili è più friabile dello strato superiore; inoltre sul retro dello stesso si osserva una patina verde dovuta alla colonizzazione da parte di biodeteriogeni (presumibilmente alghe verdi). Lo strato superiore del campione presenta una colorazione grigia, con grani ben visibili e rilevabili al tatto.

Foto 70 - 71. Fronte, foto del campione tal quale e con luce radente.

Foto 72. Retro, foto del campione tal quale.

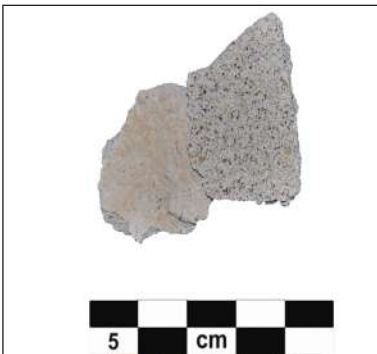
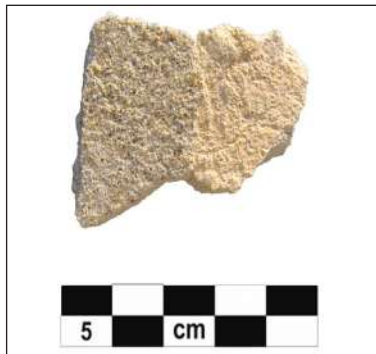
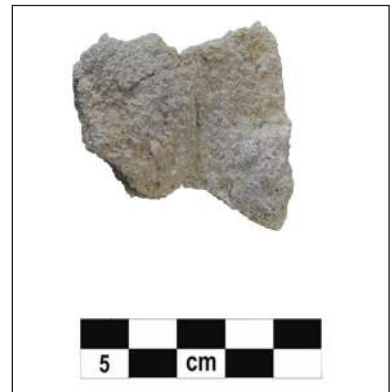
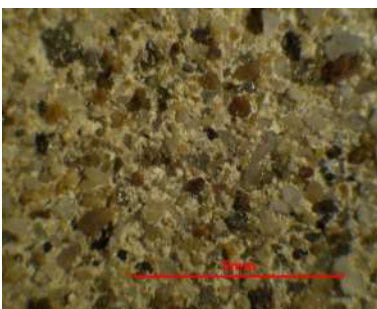
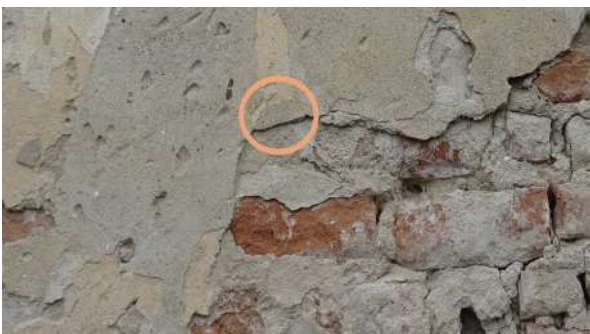
Il campione è composto da due strati di intonaco che al momento del prelievo si sono divisi. Lo strato inferiore è analogo all'intonaco n. 3 e lo strato superiore all'intonaco n. 5.

Gli strati sono entrambi decoesi. Lo strato inferiore di intonaco presenta una colorazione giallastra analoga al campione III, sulla sua superficie si osserva una stesura oca che in parte è andata perduta mettendo in luce i grani degli inerti, mentre sul retro, che si presenta maggiormente decoeso, si osservano i grani degli inerti. Lo strato superiore di intonaco si presenta con una maggiore concentrazione di inerti, rilevabile macroscopicamente sul verso del campione sia visivamente sia al tatto, mentre sul retro la cromia dell'impasto risulta molto simile allo strato inferiore.

Foto 76 - 77. Fronte, foto del campione tal quale e con luce radente.

Foto 78. Retro, foto del campione tal quale.

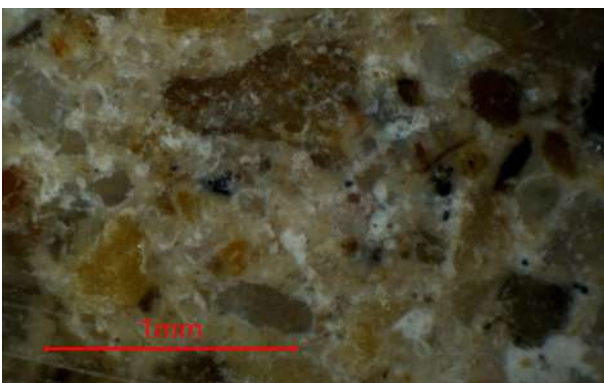
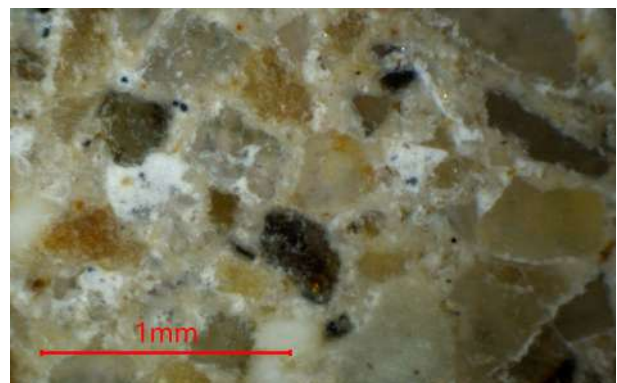
Sul campione sono presenti inclusioni di colore bianco identificabili con accumuli di resina epossidica polverizzata all'interno delle porosità aperte del campione, avvenuta in fase di lucidatura della superficie. La dimensione e la distribuzione di tali accumuli permette di effettuare una stima approssimativa della porosità. In questo caso l'intonaco presenta una elevata porosità, probabilmente dovuta a più fattori come una scarsa compattazione dell'impasto al momento della stesura oppure ad una scarsa o non ottimale distribuzione delle dimensioni granulometriche degli inerti (uso di inerti delle stesse dimensioni, non troppo piccoli, lasciano molti spazi vuoti) o ad un elevato contenuto d'acqua nell'impasto che ha lasciato poi i vuoti quando l'acqua è evaporata.

Foto 81.
Immagine al microscopio ottico in luce bianca riflessa del campione allestito in sezione lucida stratigrafica.

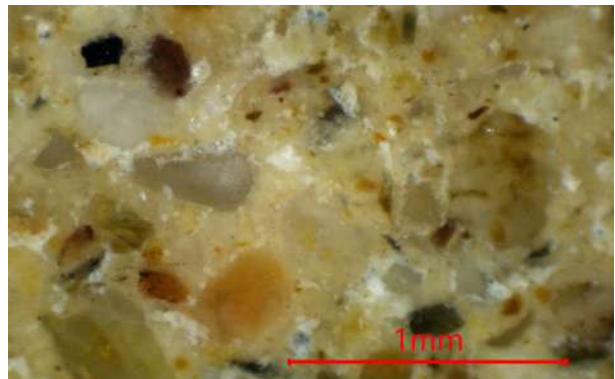
Campione II

All'interno del campione sono ben visibili i granuli di sabbia inglobati all'interno del carbonato di calcio formatosi a seguito della reazione di carbonatazione della calce idrata usata come legante. I grani di inerte si compongono di minerali di natura diversa, non isorientati, con dimensioni variabili tra 0.5 mm e 0.1 mm, con sfericità medio-bassa e presentano angolosità, i granuli non essendo arrotondati presumibilmente stati ottenuti mediante macinazione di ciottoli o grani di dimensione maggiore.

La presenza di un numero minore di accumuli di resina suggerisce una minor porosità rispetto al campione I; la diminuzione della porosità potrebbe essere dovuta alle dimensioni minori degli inerti impiegati quindi alla diversa distribuzione granulometrica degli stessi, oltre che all'uso del frattazzo.

Foto 82.
Immagine al microscopio ottico in luce bianca riflessa del campione allestito in sezione lucida stratigrafica.

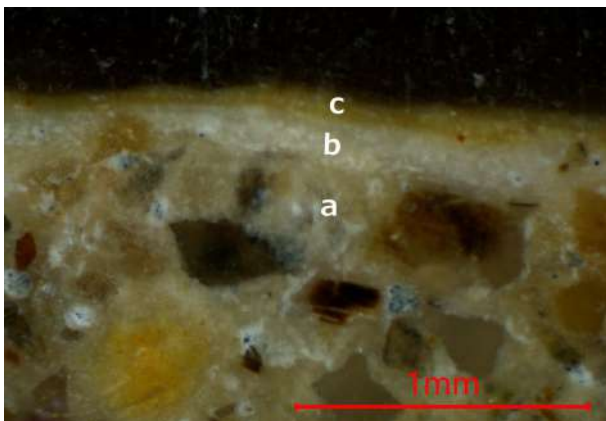
Campione IV

La porosità risulta essere bassa, con adeguata compattezza dell'impasto.

Si osservano anche in questo caso delle inclusioni di colore bianco identificabili con accumuli di resina epossidica polverizzata formati durante le fasi di lucidatura del campione .

Foto 83.
Immagine al microscopio ottico in luce bianca riflessa del campione allestito in sezione lucida stratigrafica.

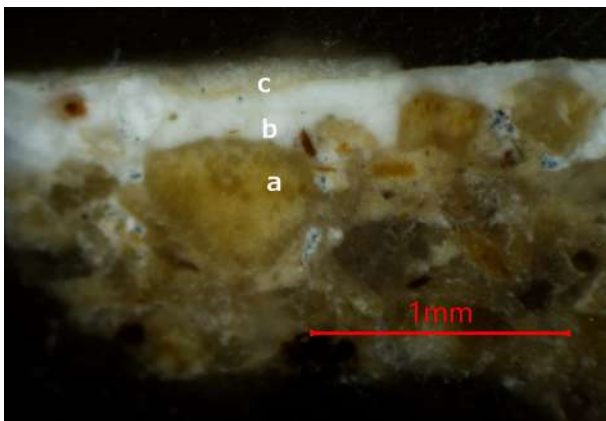
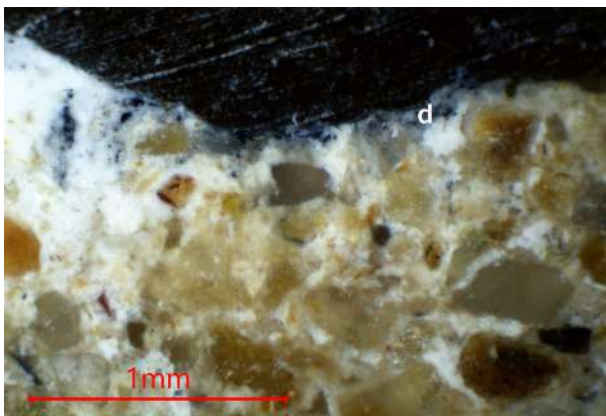
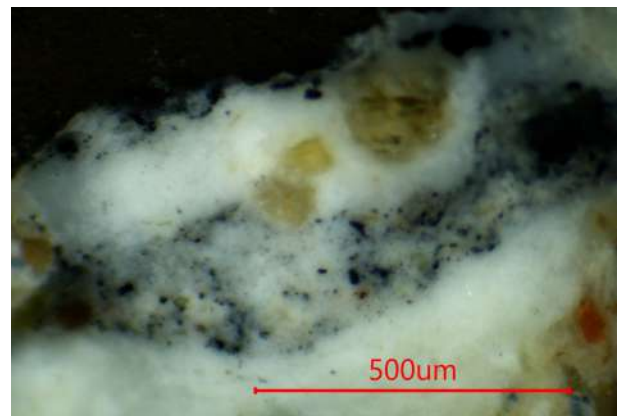
Foto 84 - 85 -86.

La porosità risulta essere bassa, con adeguata compattezza dell'impasto.

Si osservano anche in questo caso delle inclusioni di colore bianco identificabili con accumuli di resina epossidica polverizzata formatisi durante le fasi di lucidatura del campione.

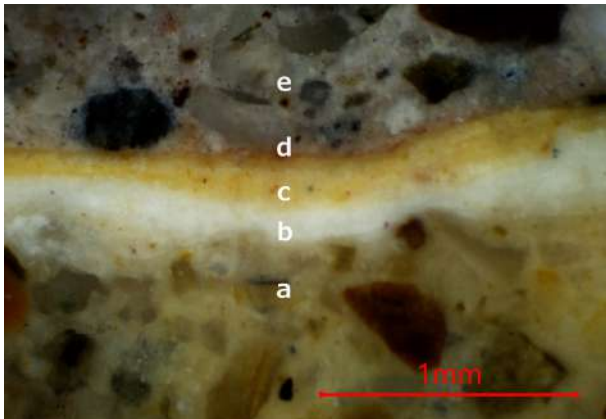
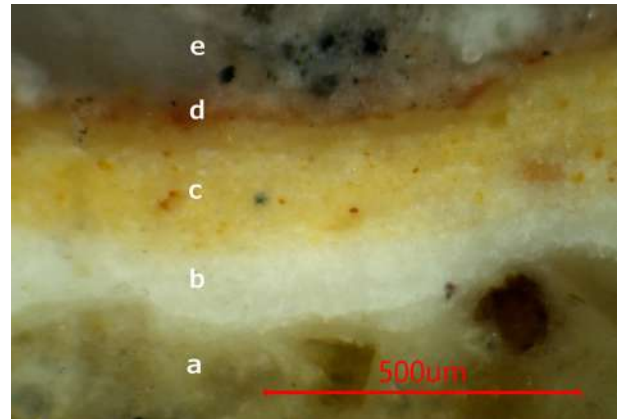
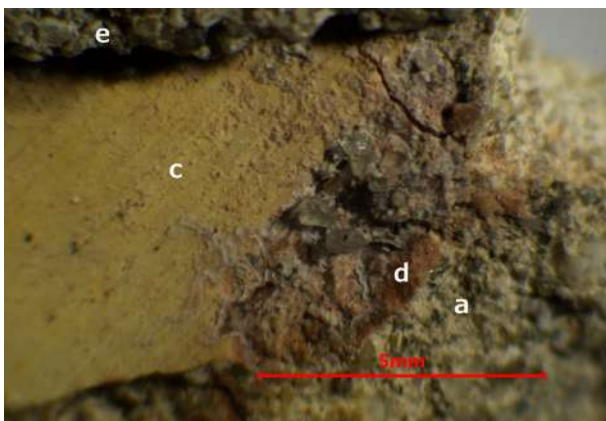
presentano angolosità, i granuli non essendo arrotondati presumibilmente stati ottenuti mediante macinazione di ciottoli o grani di dimensione maggiore. L'impasto si presenta con una maggior quantità di legante rispetto all'aggregato.

La porosità risulta essere bassa, conferendo di conseguenza compattezza all'impasto.

Foto 88- 89. Immagini al microscopio ottico in luce bianca riflessa del campione allestito in sezione lucida stratigrafica. Foto 90. Immagine del campione allo stereomicroscopio prima di essere allestito in sezione stratigrafica.

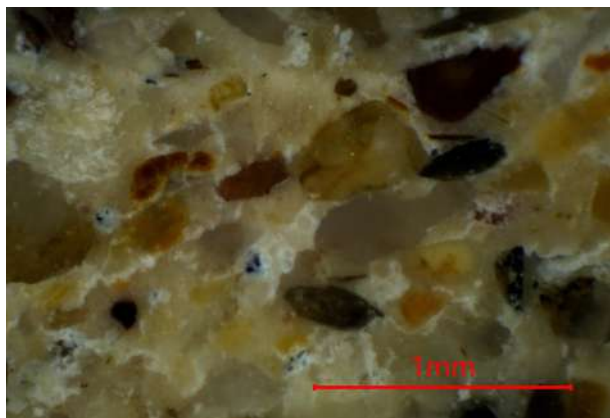
Si osservano anche in questo caso delle

inclusioni di colore bianco identificabili con accumuli di resina epossidica polverizzata formati durante le fasi di lucidatura del campione.

Foto 91.
Immagine al microscopio ottico in luce bianca riflessa del campione allestito in sezione lucida stratigrafica.

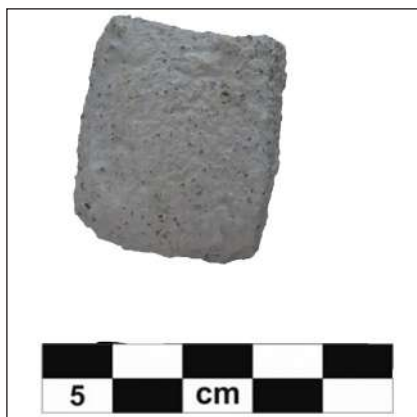
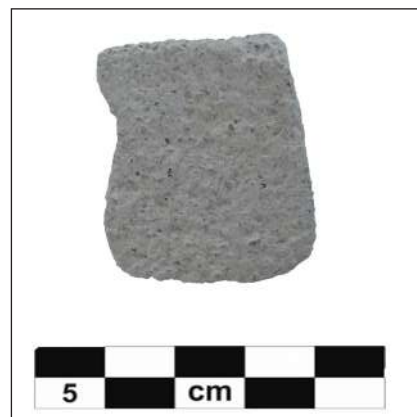
R3: 2 pt sabbia di fiume 0-1 mm
1 pt sabbia di cava 0-1 mm
1 pt grassello di calce

Foto 96 - 97. Foto del frnte e retro del campione R3.

- strati nn. 1-2 con l'impasto R5
- strato n. 3 con l'impasto R3
- strato n. 4 con l'impasto R6

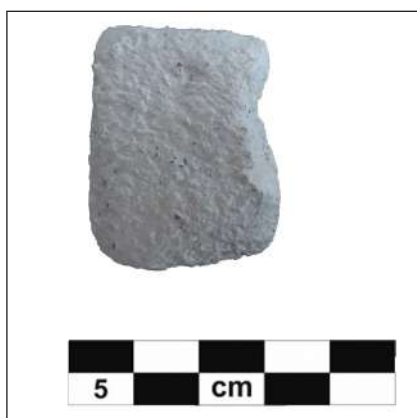
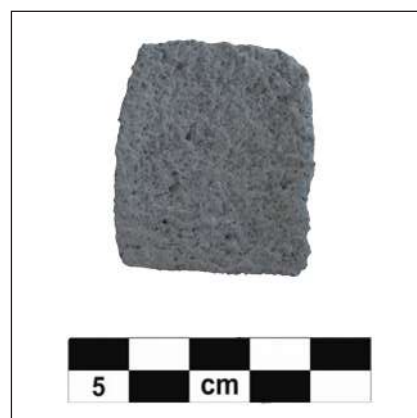
R5: 3 pt sabbia di cava 0-1 mm
1 pt grassello di calce

Foto 100 - 101. Foto del frnte e retro del campione R5.

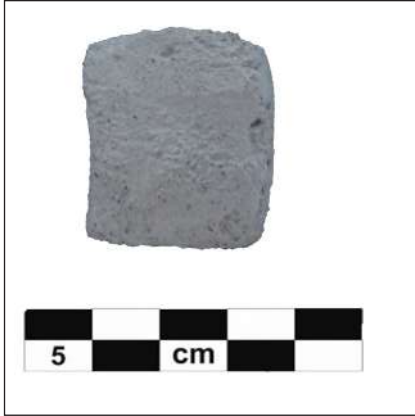
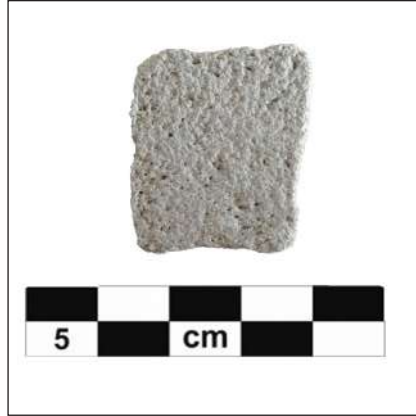
R6: 1 pt sabbia di fiume 0-1 mm
 1 pt sabbia di cava 0-1 mm
 1 pt grassello di calce

Foto 102 -103. Foto del fronte e retro del campione R6.

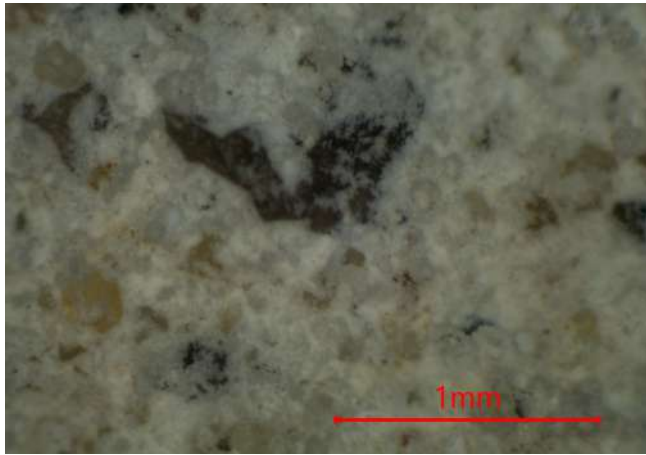
Foto 109. Immagine al microscopio ottico in luce bianca riflessa del campione R3 allestito in sezione lucida stratigrafica.

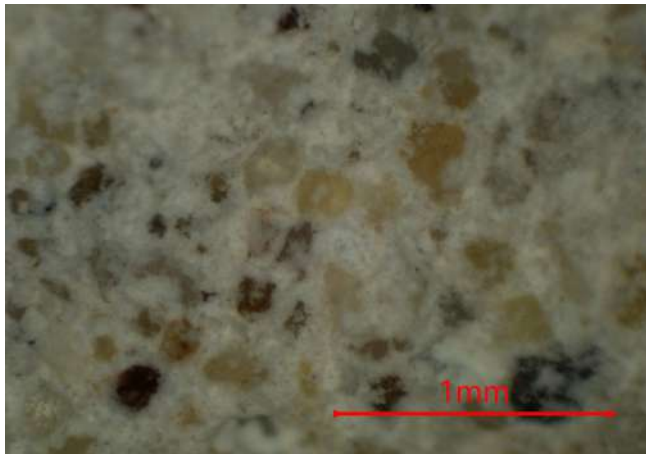
Foto 110. Immagine al microscopio ottico in luce bianca riflessa del campione R3 allestito in sezione lucida stratigrafica.
