IL PAVIMENTO COSMATESCO NELLA  
CHIESA DEI MIRACOLI A VENEZIA

Intervento di manutenzione e ricerca di una malta  
di allettamento idonea al contesto ambientale

ISTITUTO VENETO PER I BENI CULTURALI

### L'INTERVENTO DI MANUTENZIONE E CONSERVAZIONE AL PAVIMENTO DELLA CHIESA DI SANTA MARIA DEI MIRACOLI

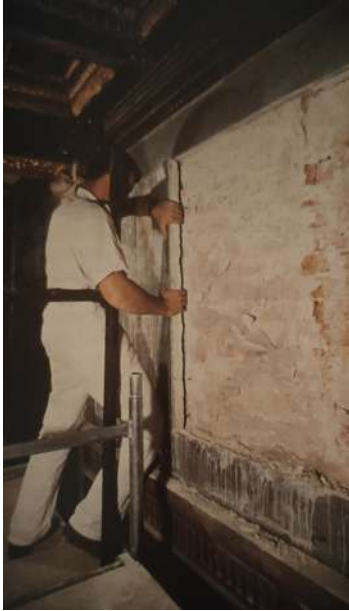
Fig. 2.10. Lavori di rimozione delle lastre marmoree della parete destra

Fig. 2.11. Stato di conservazione delle lastre lapidee prima del restauaro.

dell'acqua, (in media 2-3 mesi) completando così il lavaggio. A gennaio del 1992 le lastre vennero estratte e asciugate con cura, i residui rimasti di malta cementizia furono tolti con l'utilizzo di bisturi a lama rigida, infine trattate con una resina acrilico-siliconica sul retro, in modo da contrastare il passaggio di umidità dai setti laterizi alla pietra. Da questi parametri laterizi furono tolte tutte le malte e tutti gli strati di mezzi mattoni (Fig. 2.12), le fodere marmoree vennero rimontate lasciando uno spazio d'aria tra la muratura e le lastre di rivestimento.

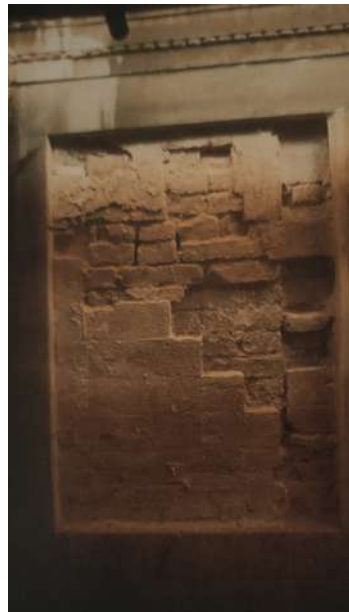
Fig. 2.12. "cuscino" formato da mattoni realizzato nel restauro dell'Ottocento.

Fig. 2.13. operazione di pulitura mediante l'applicazione di impacchi sugli elementi lapidei interni.

Lo spazio lasciato colmo d'aria impediva l'evaporazione dell'acqua dai parametri laterizi, contrastando così la formazione di cristallizzazione e lo scivolamento dei Sali. Le lastre marmoree interne ed esterne del registro superiore insieme ai rilievi scolpiti ed altri elementi lapidei del telaio architettonico, dal momento che versavano in una condizione migliore rispetto a quelle sottostanti, non furono rimosse ma pulite in loco. Prima dell'intervento di pulitura vennero applicati degli impacchi desalinizzanti mediante acqua distillata supportata da polpa di carta, da carta assorbente o da argille assorbenti quali attapulgitte o sepiolite. Per la pulitura fu utilizzata una soluzione contenente carbonato di ammonio al 20% in acqua deionizzata, EDTA e Desogen supportata da pasta di cellulosa o strati di carta, nelle zone più nascoste e nelle intersezioni venne applicata anche a pennello (Fig. 2.13).

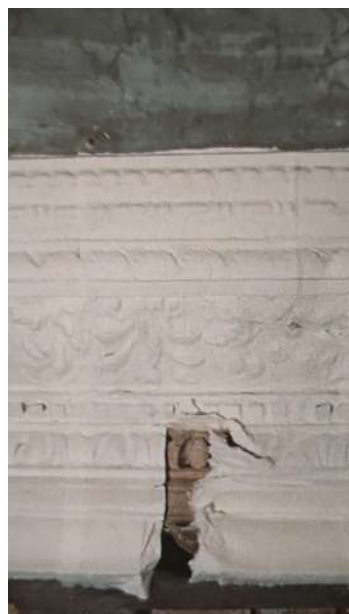
Fig. 2.14. Impacco di desalinizzazione applicato sulle lastre marmoree.

La cornice intermedia e le lastre situate sopra il barco furono desalinizzate e pulite con gli stessi impacchi utilizzati nei rivestimenti sottostanti ad esso (Fig. 2.14), sottoponendole a ulteriori cicli. Nello zoccolo in pietra d'Istria invece vennero applicati diversi impacchi di attapulgite per l'estrazione dei Sali. Le tracce riscontrate di foglia d'ora presenti nell'occhio centrale sono state pulite, consolidate e protette. I lavori della parte interna della facciata si conclusero, come nel lato est, con la stesura nelle fodere marmoree di un film protettivo costituito da cera microcristallina. Nel luglio del 1993 le operazioni di restauro si spostarono all'esterno del prospetto principale attuando, come ormai di prassi, lo smontaggio delle lastre marmoree. La condizione in cui si trovavano le fodere inferiori era assai precaria, erano infatti fortemente danneggiate e fratturate in diversi punti, si scelse quindi prima della loro rimozione di applicare impacchi desalinizzanti di acqua e carta e di proteggerle con carta giapponese, onde evitare ulteriori danni le lastre furono irrobustite con teli di canapa e bloccate con telai di legno. Tali irrobustimenti hanno prolungato il lavaggio delle lastre del doppio del tempo in quanto questi hanno creato nelle superfici uno strato impermeabile. Tuttavia dopo l'estrazione dalle vasche e la completa essiccazione, è stato steso sulle lastre un consolidante a nido d'ape fatto di un tessuto resinoso. Successivamente sono state pre-consolidate e pulite tramite impacchi di polpa di carta imbevuti d'acqua e carbonato d'ammonio al 20% le tre statue di coronamento per poi essere protette con una resina.

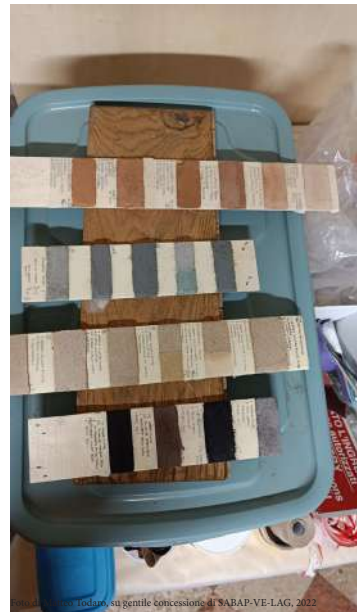
Fig 3.5. Prime prove di impasti per le stuccature stese su tavelle in legno.

Fig 3.6. Applicazione dell'impacco desalinizzante su una lastra posta all'ingresso.

Per prima cosa bisognava capire la quantità necessaria di utilizzo del cocciopesto, che rendeva le stuccature più “vibranti” e più idonee al tipo di marmo in cui si andava a lavorare. La seconda problematica evidenziata era caratterizzata dal fatto di vedere, una volta asciutta, se la pigmentazione della malta si avvicinava o meno al colore originale del litotipo, in quanto appena mescolate e stese sulle tavelle in legno, le provine apparivano di un colore acceso, più caldo e ovviamente diverso. Il terzo problema emerso riguardava la fratture che apparivano in poco tempo nelle nuove stuccature impiegate, questo fattore era legato probabilmente all'eccessivo utilizzo d'acqua nel composto, questa ostacolava l'asciugatura delle maltine e favoriva ai danni del materiale, la penetrazione dell'umidità, catturando ulteriormente i Sali trasportati dalla risalita. Il filo comune che dovevano avere tutte le prove di stuccatura era quello di avere nel composto ottenuto, una parte di legante a base di calce, che poteva variare dalla Lafarge, dalla calce Pozzolonica Pantheon, dalla calce Pozzolonica Tivoli o dal Biancone (un composto già preparato). Come indicato nella fig. n°x, si cominciò a provare varie soluzioni per avere dei composti funzionali, per quanto riguarda il colore rosso, ad esempio, si partì mescolando ad esempio la sabbia silicea di fiume, polvere di carrara, Biancone, del rosa corallo, terminando con l'aggiunta di cocciopesto e dell'inerte rosso Verona sempre miscelando il tutto con acqua e acril. Il numero a fianco indicava la quantità, misurata in parti costituiti da un misurino appropriato, che servivano per creare la maltina indicata. Da questa prova se ne formarono altre, aggiungendo, togliendo o cambiando inerti e leganti, i successivi infatti avranno nella loro composizione diversi tipi di materiale in polvere, come ad esempio il rosso Tivoli, il rosso Trento o la calce idraulica Lafarge. Così come il colore rosso, anche tutti gli altri tipi di pigmenti subirono lo stesso modus operandi, creando e ottenendo varie soluzioni da provare e verificare (Fig. 3.5).

Una volta terminate queste operazioni, si passò poi in seguito, alla stesura di impacchi desalinizzanti sulle zone del pavimento maggiormente colpite dalla formazione di Sali. Il processo di desalinizzazione attuato comprendeva la stesura di una grande quantità di fogli di carta assorbente in modo da arrivare ad ottenere dieci strati di fogli. Per prima cosa si bagnava la superficie in cui bisognava agire applicando una prima passata di acqua demineralizzata tramite pennelli abbastanza grandi, per poi appoggiare delicatamente sopra i vari quadrati di carta occupando tutta l'area. Una volta eseguito il primo strato si riapplicava l'acqua demineralizzata per impregnare la carta assorbente appena adoperata per poi mettere un secondo strato di questa carta, e così facendo per appunto dieci volte. Questi impacchi desalinizzanti dovevano esser lasciati agire per circa ventiquattro ore, per poi venire tranquillamente rimossi il giorno dopo (Fig. 3.6). Questo processo venne messo in pratica per i primi due cicli di impacchi, dal terzo in poi si utilizzò anche una stufetta a induzione per facilitare e incrementare l'azione asciugatrice di quest'ultimi.

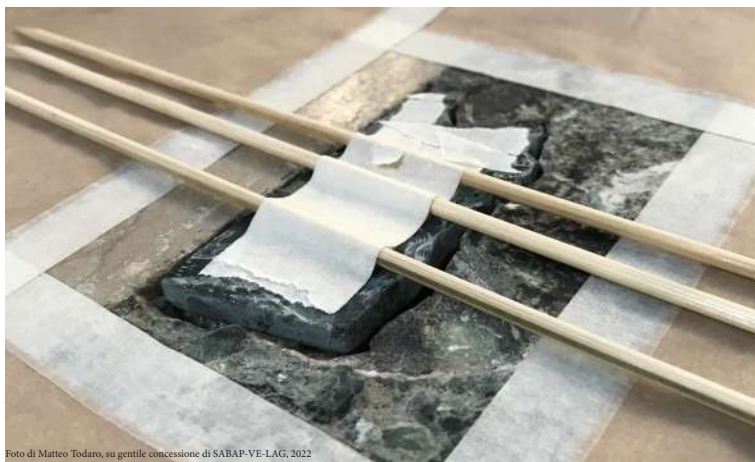
Fig 3.17. Operazione d'incollaggio del pezzo in Marmo Verde Antico.

Questa resina venne stesa sia sulla sede interessata alla stuccatura, sia sul lato retrostante del frammento marmoreo, così facendo si sarebbe ottenuto una maggiore forza adesiva al substrato, aumentandone anche in questo caso la stabilità.

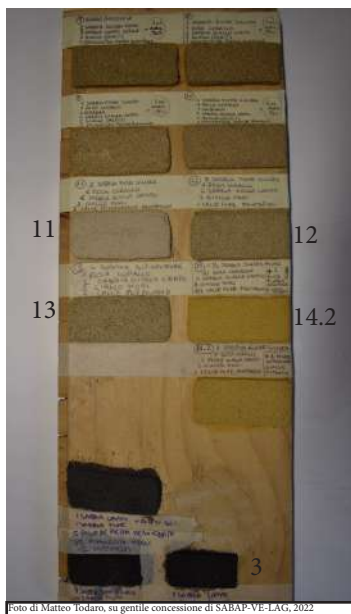
Fig 3.8. Tavella con maltine finali per le tonalità di rosso e rosa.

Fig 3.9. Tavella con maltine finali per le varietà di colore giallo, nero e neutro.

I lavori si conclusero con la stesura delle maltine finali scelte per i vari marmi pavimentali, durante i giorni di tirocinio le malte di prova che venivano create giorno dopo giorno furono eseguite in varie tavelle in legno con la dicitura incollata subito sotto per identificare la composizione e il numero appartenente (Fig 3.8). Le maltine finali scelte per le stuccature furono le seguenti: Per il Marmo Ammonitico rosso Veronese furono scelti gli impasti numero 8 e 9, il primo composto da 2 parti di cocciopesto rosso, 4 di sabbia silicea di fiume, 2 polvere rosso Verona e infine 1 di polvere di pietra bianco Carrara. In aggiunta anche di acril33 in soluzione al 50% in acqua. Il secondo più resistente, in quanto conteneva anche una parte di legante, composto da 6 parti sempre di cocciopesto rosso, 5 parti di sabbia silicea di fiume, 2 di polvere di rosso Verona e 1 parte di calce idrata Lafarge, finendo con l'aggiunta di acril al 50% in acqua come l'impasto precedente. La soluzione della resina acrilica al 50% in acqua sarà presente in tutti i tipi di impasti svolti. Per quanto riguarda le stuccature per il Marmo Nero di Como, la maltina finale utilizzata, che nella tavella è la numero 3, comprendeva 1 parte di sabbia gialla di campo, 1 parte di sabbia silicea di fiume e 4 parti di polvere di pietra nero Ebano. La particolarità di questa maltina è data dal fatto che è l'unica a non avere una parte di legante al suo interno, questo perché la calce avrebbe sbiancato notevolmente l'impasto una volta asciutto, allontanando il colore della malta a quello originale della pietra. Per il colore giallo si scelse il numero 14.2 costituito da 3 parti di sabbia silicea di fiume, 1 polvere di rosa corallo, 2 di sabbia gialla di campo, 3 polvere di giallo Mori, 1 parte di legante data dalla calce pozzolanica Pantheon e due puntine di colore in polvere di giallo titanio. Anche questo impasto risulta diverso dagli altri in quanto è il solo ad essere stato pigmentato una volta ottenuto il composto, aggiungendo del colore in polvere.
