# ISTITUTO VENETO PER I BENI CULTURALI

## CORSO PER TECNICO DEL RESTAURO DI BENI CULTURALI

### ***LE VISIONI DEL RESTAURO: UN CONFRONTO TRA LE PRATICHE CONSERVATIVE IN ITALIA E DANIMARCA***

***SILVIA VOLPATO***

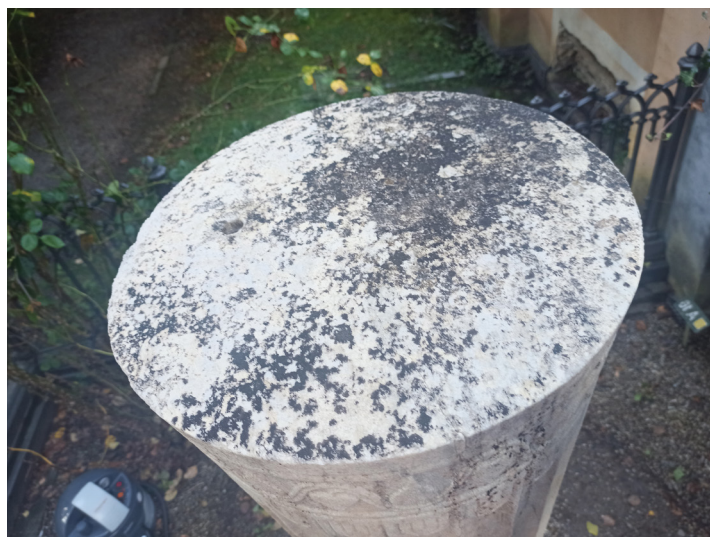
Figura 2. Parte superiore del monumento centrale, affetta da presenza di biodeteriogeni , 2024 (foto di S.Volpato)

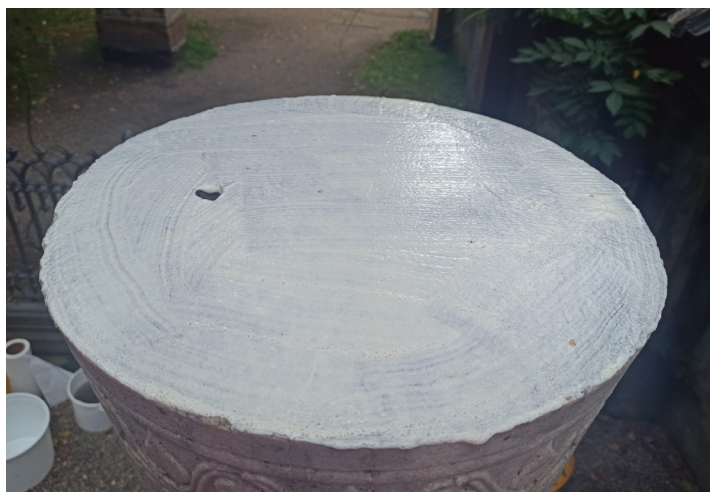
Figura 3. Parte superiore su cui sono stati applicati tre strati di lattice, 2024 (foto di S.Volpato).

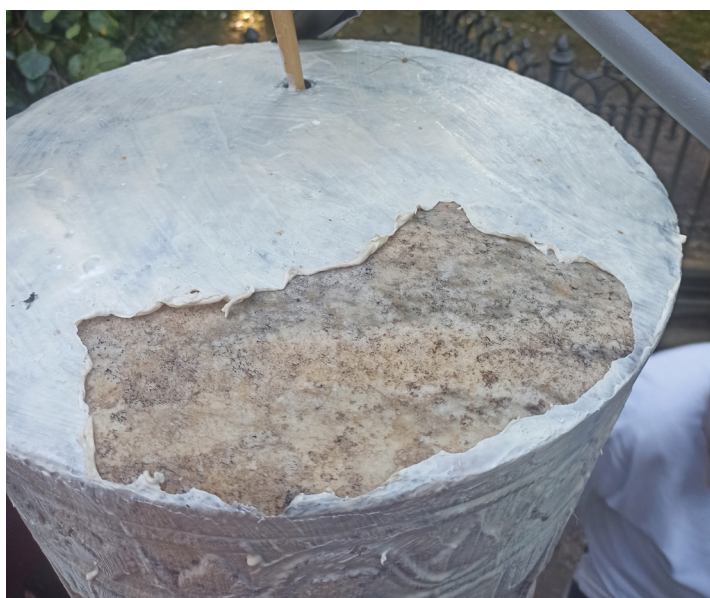
Figura 4. Rimozione dello strato di lattice, 2024 (foto di S.Volpato).

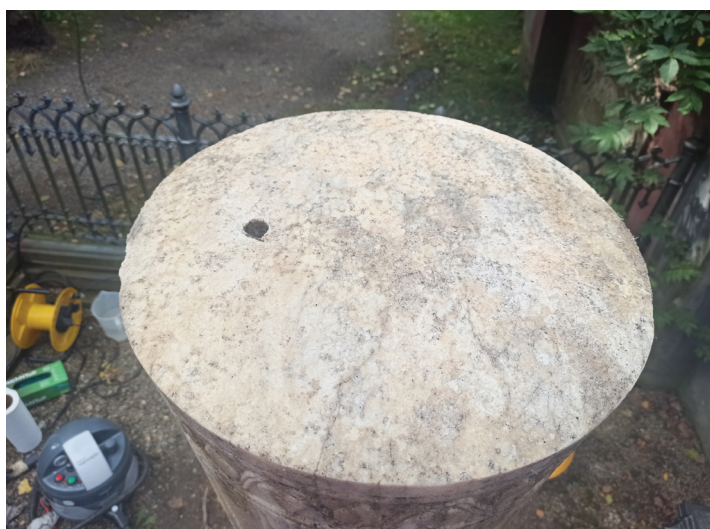
Figura 5. Superficie pulita, 2024 (foto di S.Volpato).

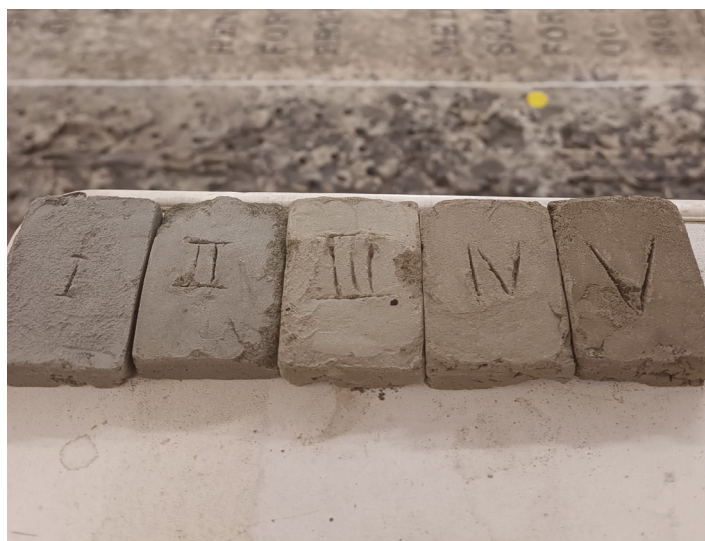
**Figura 6.** Prove di colore della maltina per le stuccature, 2024 (foto di S.Volpato).

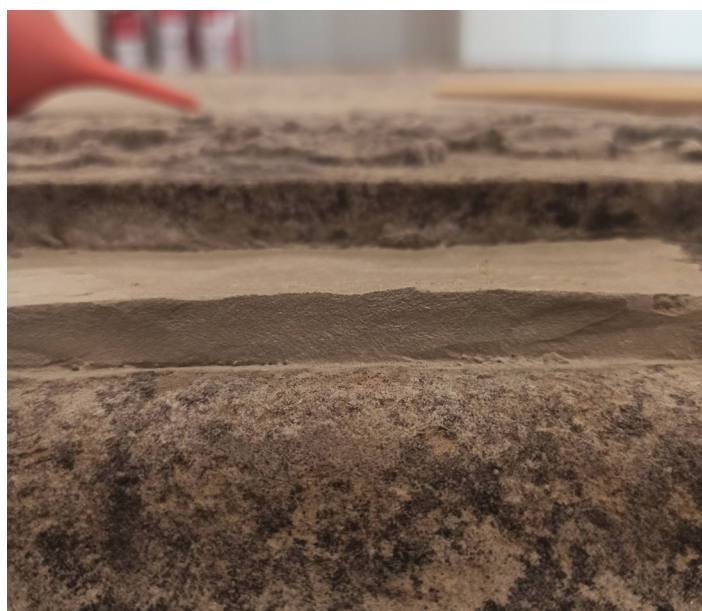
**Figura 7.** Maltina eseguita sopra livello, 2024 (foto di S.Volpato).

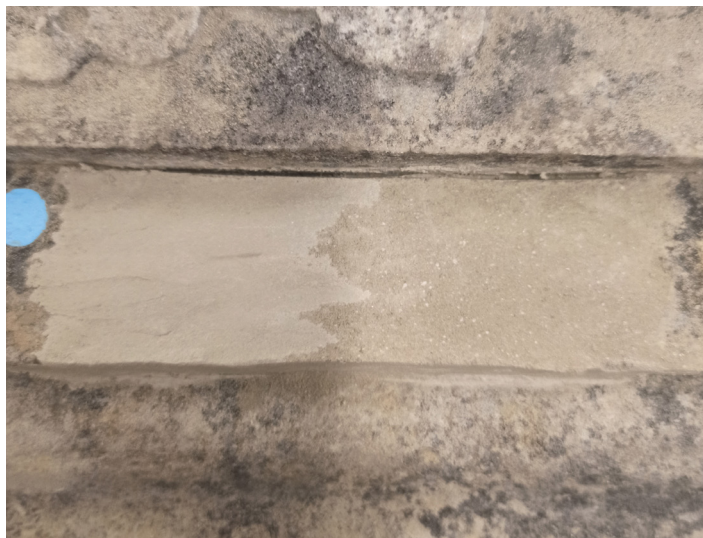
**Figura 8.** Stuccatura eseguita: a sinistra la parte asciutta e a destra la parte carteggiata, 2024 (foto di S.Volpato).

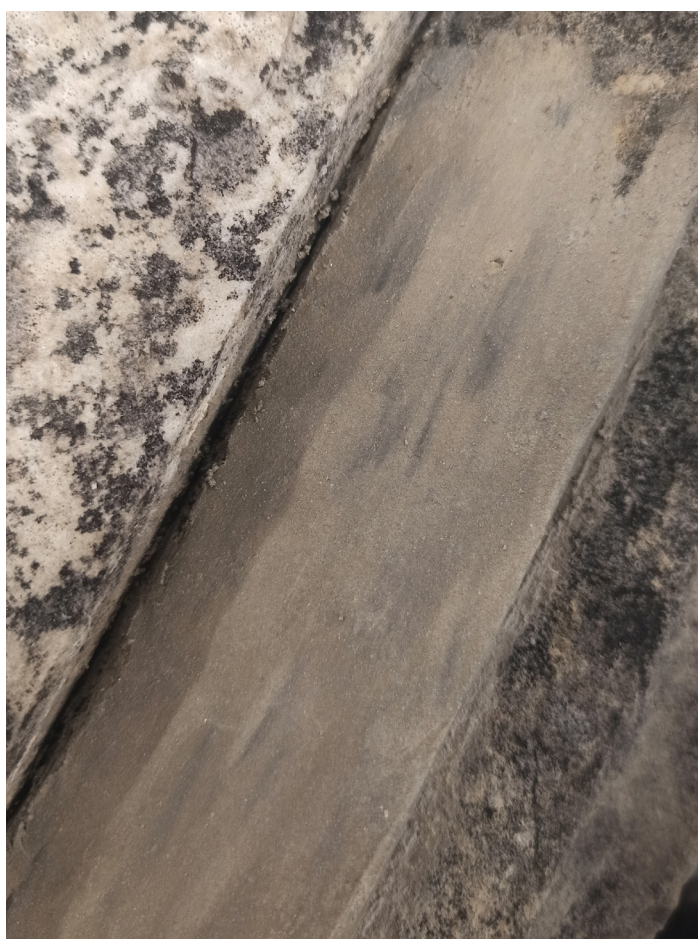
**Figura 9.** Stuccatura eseguita aggiungendo pigmento senza mescolarlo, in modo da assecondare le imperfezioni cromatiche della superficie ancora affetta dalla presenza di biodeteriogeni, 2024 (foto di S.Volpato).
